# Asbestinventarisatetest

Schransbeekstraat 33, 2800 Mechelen

Attestnummer : 20260403-000139.000

Uitgegeven op : 03.04.2026

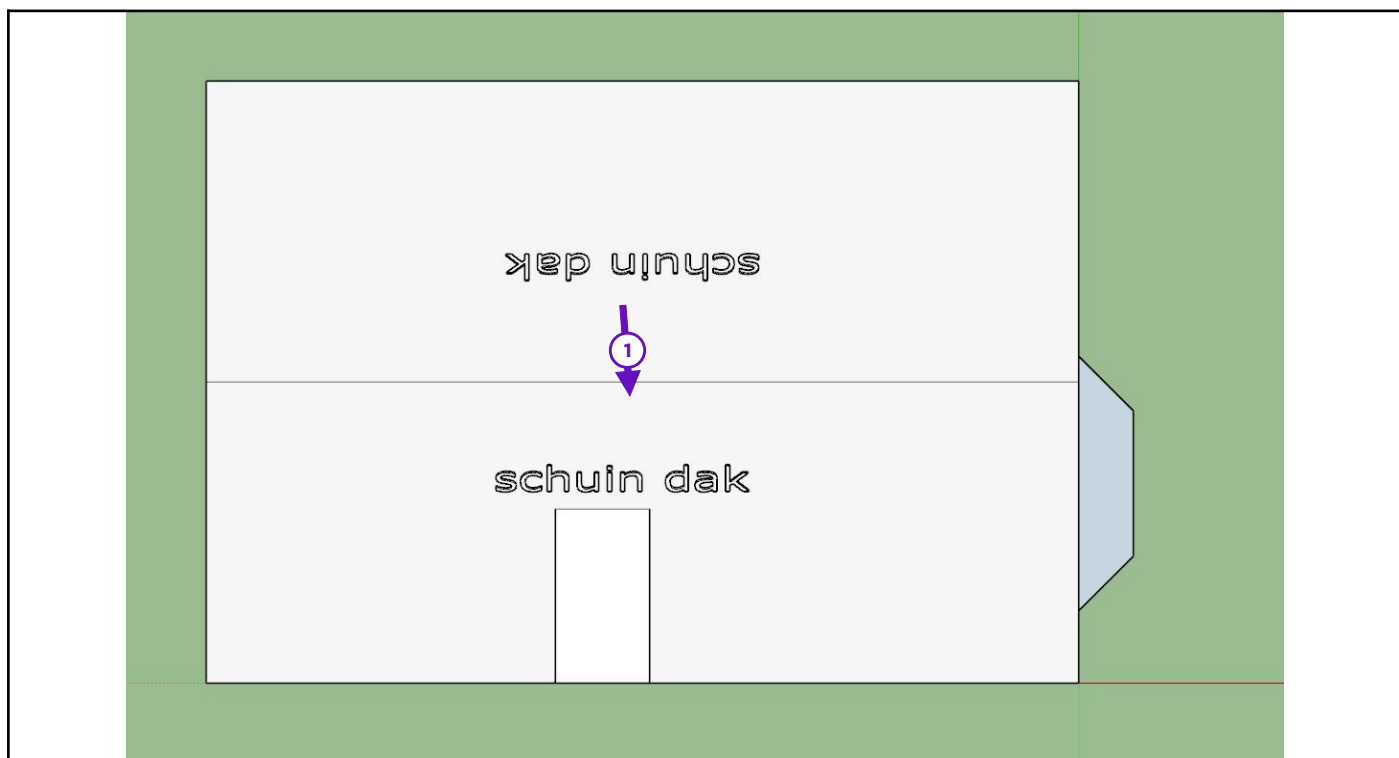
## Plan 1.6: Dakplan

Beschrijving	Type	Actie
1. Schouw	Beperking	-

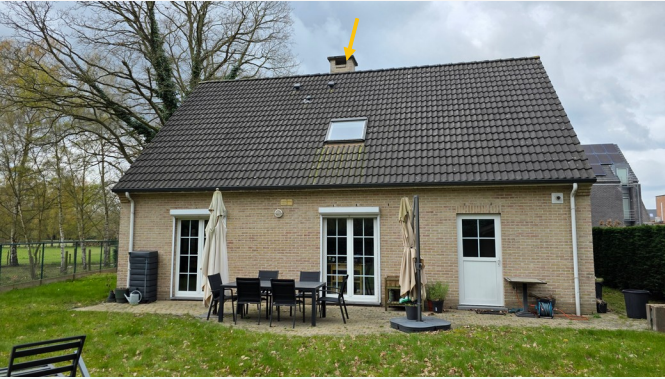
*Situeringfoto*

**Reden:** Het te onderzoeken materiaal situeert zich hoger dan 3,50 m te rekenen vanaf een veilige ondergrond

**Uitleg van de asbestdeskundige:** De schouw bevindt zich hoger dan 3.5m; deze is niet bereikbaar voor nazicht en inspectie. Er is geen veilig materiaal aanwezig om op die hoogte een inspectie uit te voeren. De schouw is niet-inspecteerbaar.

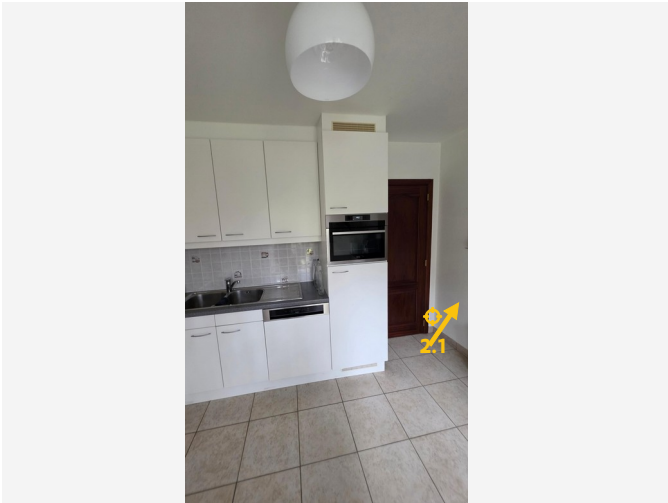
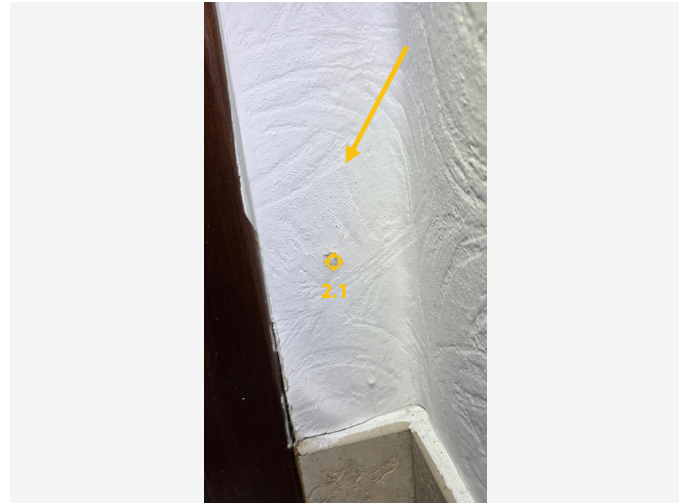
## Fiche 2: Pleisterwerk muur

Geen asbest

#	Type	Referentie	Resultaat
2.1	Mengmonster	MM1 pleister muur	Geen asbest

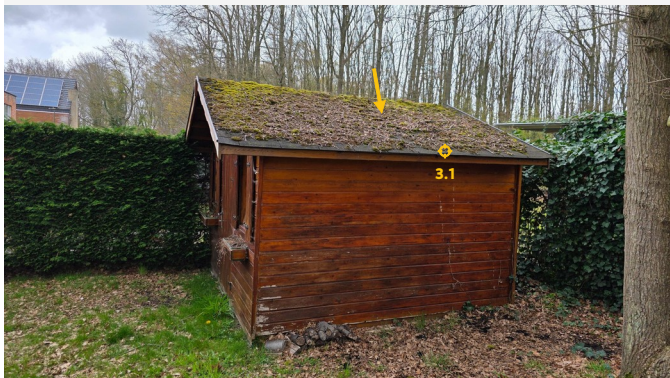
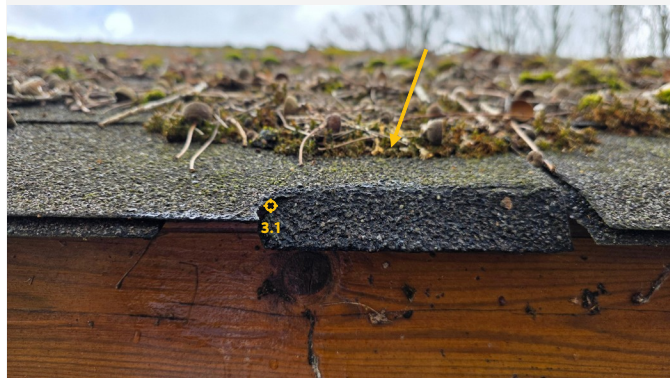
## Fiche 3: Dakbedekking tuinhuis

Geen asbest

#	Type	Referentie	Resultaat
3.1	Puntmonster	PM3 shingle tuinhuis	Geen asbest

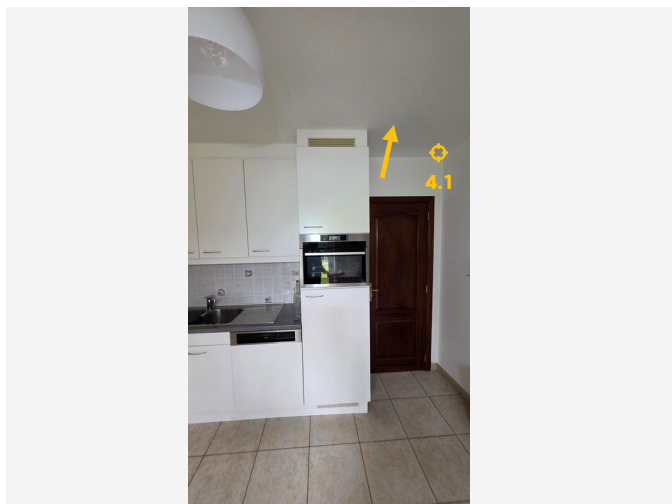
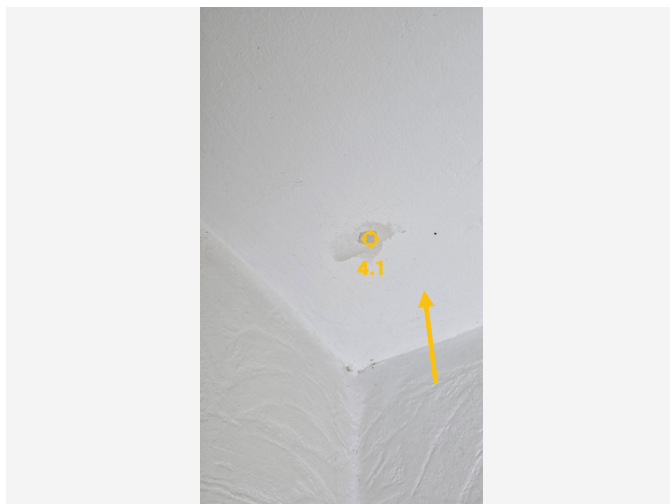
## Fiche 4: Pleisterwerk plafond

Geen asbest

#	Type	Referentie	Resultaat
4.1	Mengmonster	MM2 pleister plafond	Geen asbest

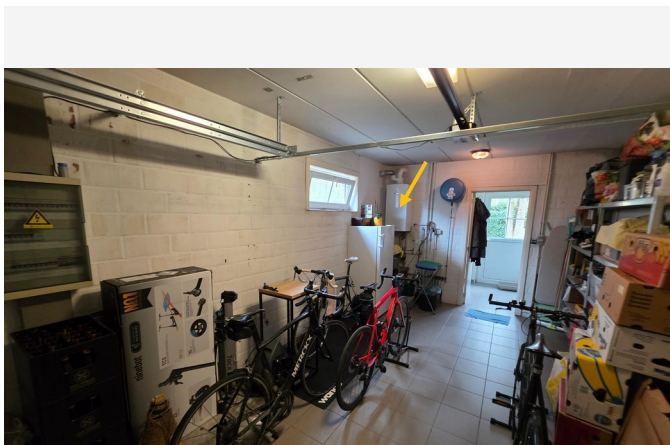
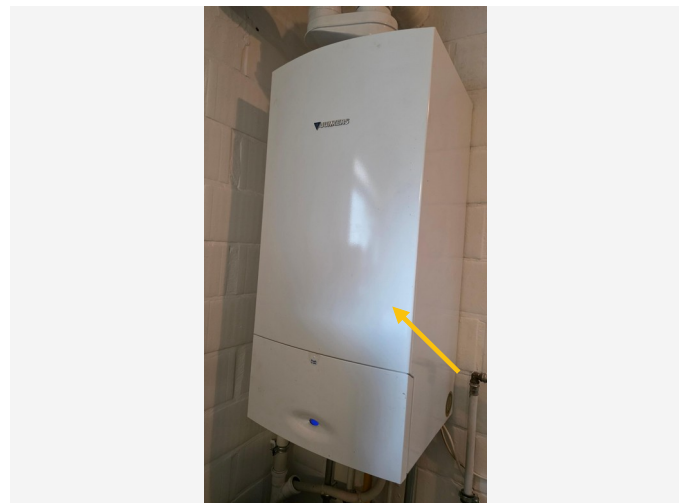
## Fiche 5: CV-ketel

Beschrijving	Notitie	Terug te vinden op plannen
Fiche 5: CV-ketel	De CV-ketel heeft fabricagejaar 2015, vastgesteld op de identificatieplaat van het toestel.	-
Fiche 6: Onderdak	Het onderdak van het schuine dak bestaat uit een kunststof folie.	-
Fiche 7: Dakbedekking schuin dak	De dakbedekking van het schuine dak is uitgevoerd met betonnen pannen.	-
Fiche 8: Rookgaskanaal	-	-
Fiche 9: Kit schrijnwerk	De blijvend soepele kit bevindt zich aan de binnenzijde en buitenzijde tussen de kader van het schrijnwerk en de muur, en tussen het glasvlak en de vleugel van het schrijnwerk. De kit bestaat uit siliconen en rubberen afdichtingsprofiel.	-
