Asbestinventarisatetest

Willem Geetsstraat 14, 2800 Mechelen

Attestnummer : 20260306-000124.000

Asbestveilig (maar niet asbestvrij)

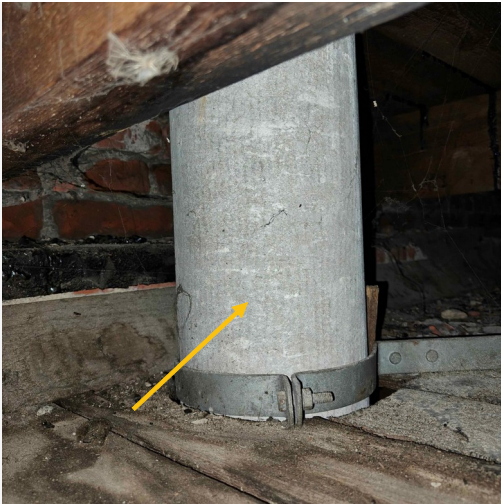
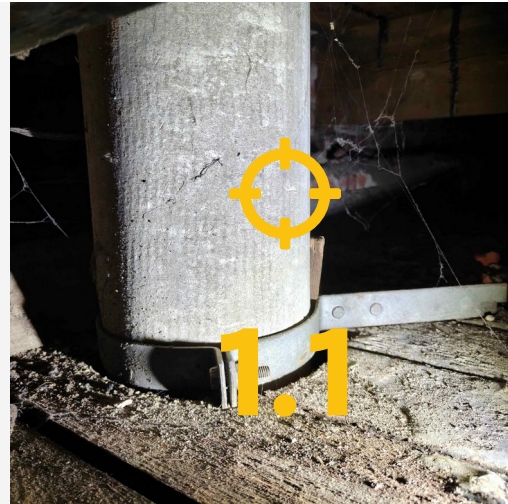
Eindbeoordeling materiaalrisico	Laag materiaalrisico en/of verlaagde kans op vezelvrijgave
---------------------------------	--

Gebondenheid	Categorie 1: hechtgebonden in oorsprong
Asbestsoort (vezeltype)	Alleen chrysotiel
Asbestconcentratie	Laag (< 50%)
Afschermingsgraad van het gehele materiaal	Geheel of deels (ook) vrij aan de binnenlucht
Toestand van het materiaal	Licht beschadigd, licht verweerd. Intact calciumsilicaatmateriaal of categorie III 'gebondenheid'

#	Type	Referentie	Resultaat
1.1	Puntmonster	buis zolder	Chrysotiel

Beschrijving	Deel van verwijderde schouw
Omgeving	Binnen
Primaire drager	HVAC infrastructuur en uitrusting
Asbestmateriaal	Rookgaskanaal
Bindmiddel van asbestmateriaal	Cement
Gebondenheid op basis van bindmiddel	Hecht
Hoeveelheid (lengte - omtrek - dikte - aantal)	<ul style="list-style-type: none">• 0,50 m - 40,00 cm - 1,00 cm - 1 stuk
Totaal volume	0,002 m ³
Eenvoudig bereikbaar	Ja
Bevestigingswijze	<ul style="list-style-type: none">• Geklemd• Verlijmd, ingegoten, versmeerd
Identificatiemethode	Een monstername door de asbestdeskundige met laboanalyse door een asbestlabo.
Destructieve handeling voor identificatie	Nee
Opmerking	De hoeveelheid is een zo nauwkeurig mogelijke opmeting. Hieraan kunnen evenwel geen rechten worden ontleend.

- Zorg voor een veilig beheer. Vermijd het beschadigen van het asbestmateriaal. Controleer de toestand jaarlijks op wijzigingen.

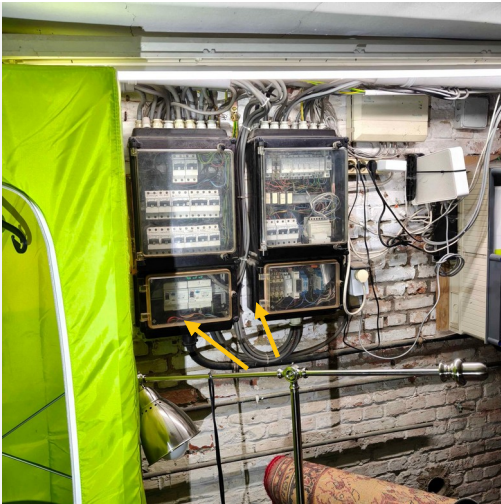
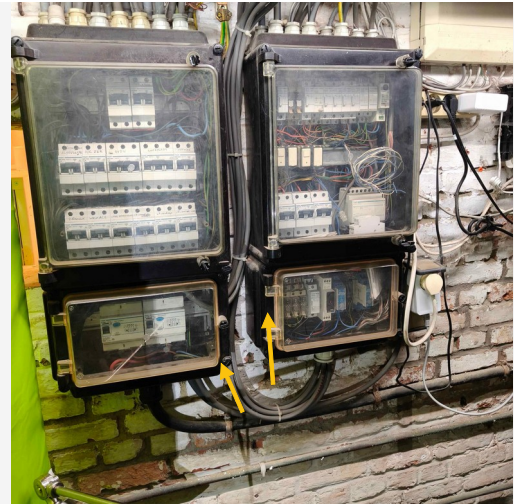
Eindbeoordeling materiaalrisico	Laag materiaalrisico en/of verlaagde kans op vezelvrijgave
---------------------------------	--

Gebondenheid	Categorie 1: hechtgebonden in oorsprong
Asbestsoort (vezeltype)	Crocidoliet aanwezig
Asbestconcentratie	Laag (< 50%)
Afschermingsgraad van het gehele materiaal	Geheel of deels (ook) vrij aan de binnenlucht
Toestand van het materiaal	Onbeschadigd, niet verweerd

Beschrijving	Bakeliet schakelkast
Omgeving	Binnen
Primaire drager	Communicatie en elektrische infrastructuur en uitrusting
Asbestmateriaal	Plaat, paneel, tablet - Type Bakeliet
Bindmiddel van asbestmateriaal	Kunststof of -hars
Gebondenheid op basis van bindmiddel	Hecht
Hoeveelheid (oppervlakte - dikte - aantal)	<ul style="list-style-type: none"> • 0,10 m² - 1,00 cm - 1 stuk
Totaal volume	0,001 m ³
Eenvoudig bereikbaar	Ja
Bevestigingswijze	<ul style="list-style-type: none"> • Geschroefd
Identificatiemethode	<p>De asbestdeskundige beoordeelt het materiaal als asbestverdacht en dus asbesthoudend, en dit zonder monstername.</p> <p>Motivatie: De monstername brengt andere schade aan dan schade die inherent is aan de monstername.</p>
Destructieve handeling voor identificatie	Nee
Opmerking	De hoeveelheid is een zo nauwkeurig mogelijke opmeting. Hieraan kunnen evenwel geen rechten worden ontleend. Monstername niet uitgevoerd wegens risico op beschadiging van een elektrisch component en mogelijke blootstelling aan spanning of storingen in de elektrische installatie.

- Zorg voor een veilig beheer. Vermijd het beschadigen van het asbestmateriaal. Controleer de toestand jaarlijks op wijzigingen.
- Voer bijkomende staalname(s) uit.

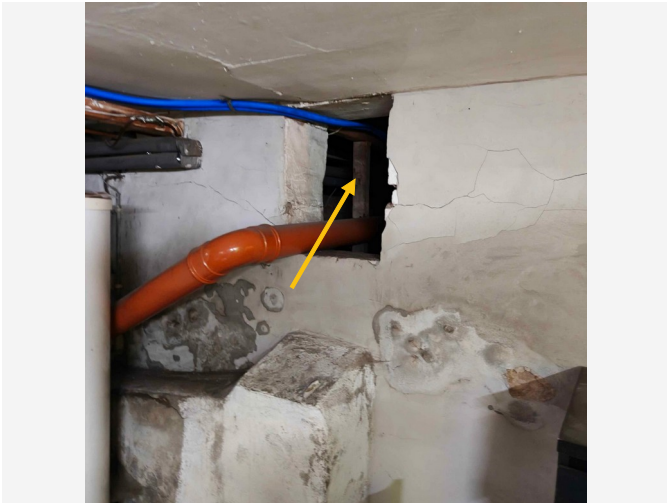
Permanente beperking

Reden: Hoogte minder dan 1,5 meter

Uitleg van de asbestdeskundige: Ruimtes met een hoogte lager dan 1,5 meter hoeven in het kader van een asbestattest voor verkoop of schenking niet onderzocht te worden.

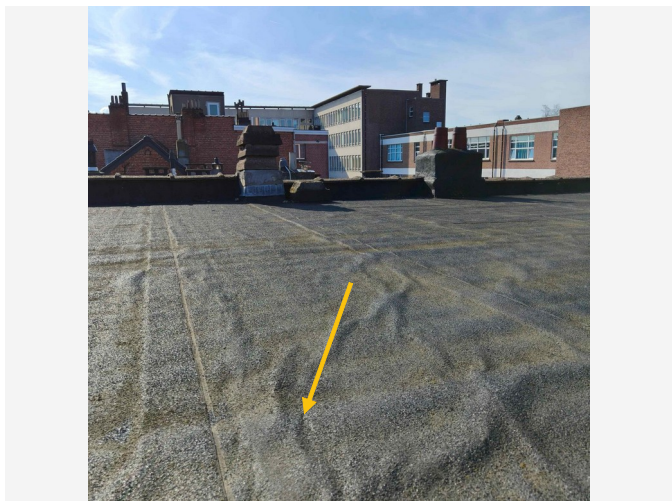
Fiche 4: Dak gedeeltelijk niet inspecteerbaar (beperking)

Tijdelijke beperking

Reden: Het te onderzoeken materiaal situeert zich hoger dan 3,50 m te rekenen vanaf een veilige ondergrond

Uitleg van de asbestdeskundige: In het kader van een asbestattest voor overdracht (verkoop, schenking), hoeven toepassingen die zich hoger dan 3,5m vanaf een veilige ondergrond situeren, niet onderzocht te worden. Om het dak te betreden via het zolderluik is deze hoogte overschreden.

Ik kon toch een deel van het dak bekijken echter kon ik er niet veilig opgeraken, een klein deel van het westelijke deel kon niet volledig geïnspecteerd worden.

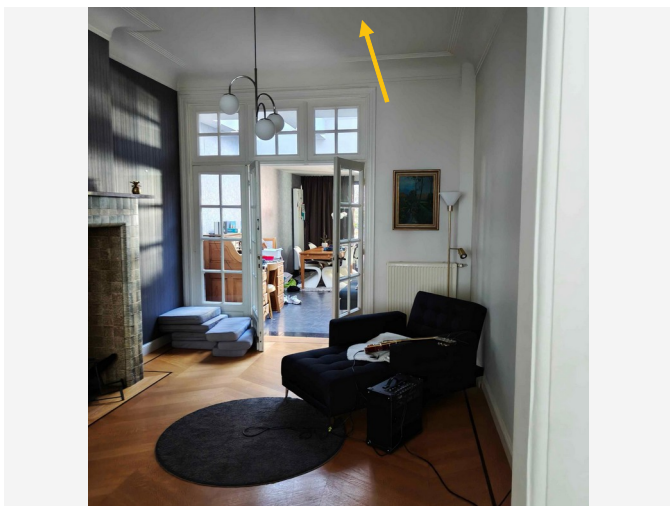
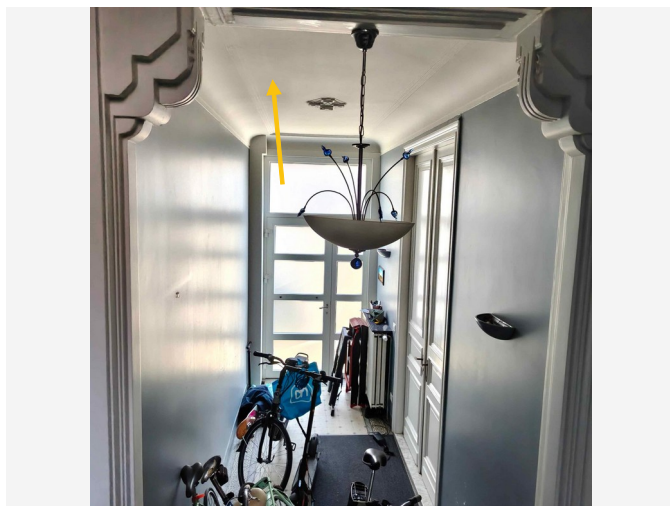
De plafonds werden afgewerkt met niet-asbestverdachte voorzetpanelen die inspectie van de bedekte structuur (opbouw, pleisterwerk) verhinderen.

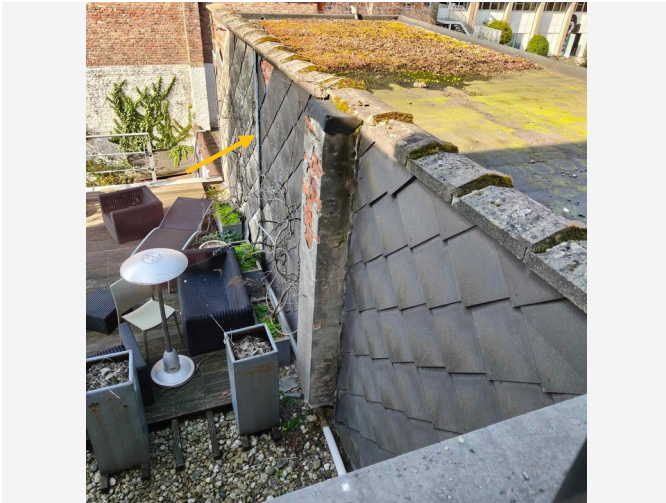
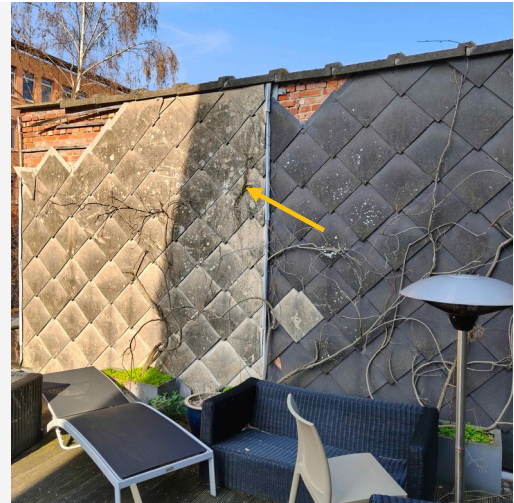
De gevel van de aanpalende woning bevat asbestverdachte leien. Laat de leien onaangeroerd tot ze op professionele wijze worden weggehaald.

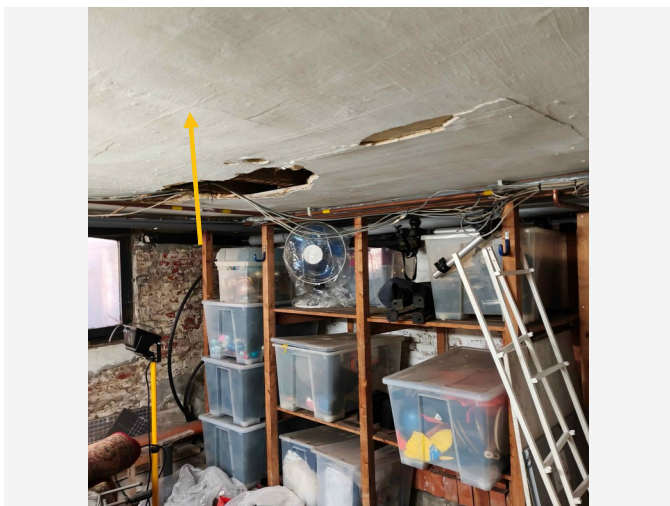
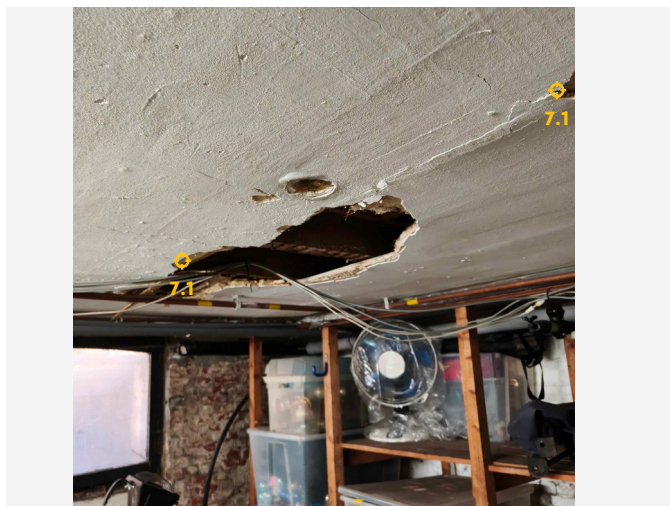
Fiche 7: Pleisterwerk plafonds

Geen asbest

#	Type	Referentie	Resultaat
7.1	Mengmonster	pleister plafond	Geen asbest

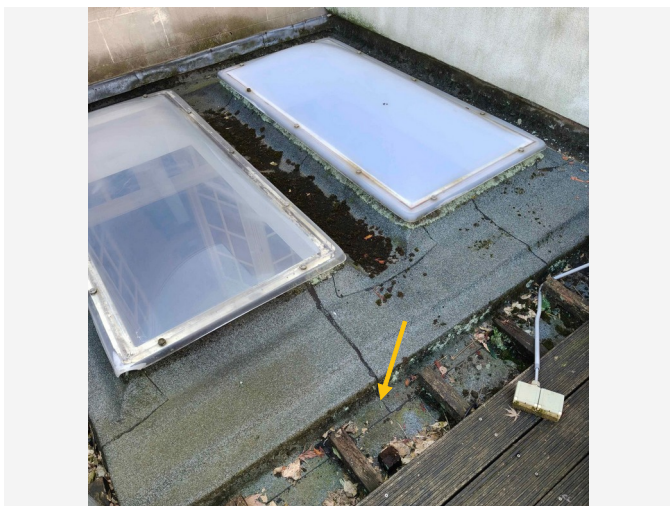
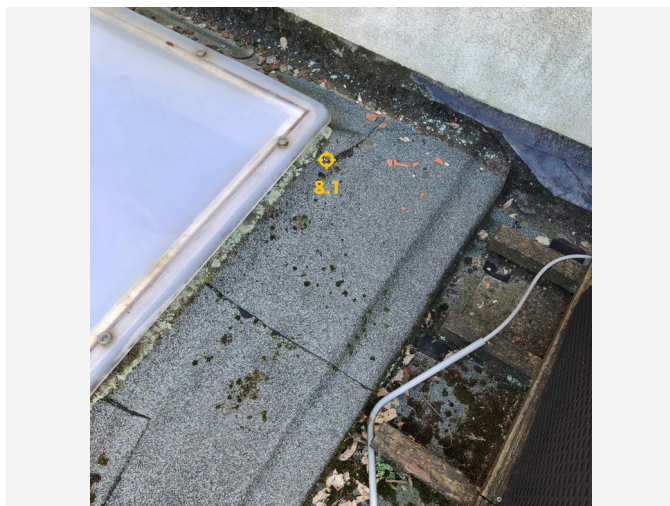
Fiche 8: Roofing platte daken

Geen asbest

#	Type	Referentie	Resultaat
8.1	Mengmonster	roofing	Geen asbest

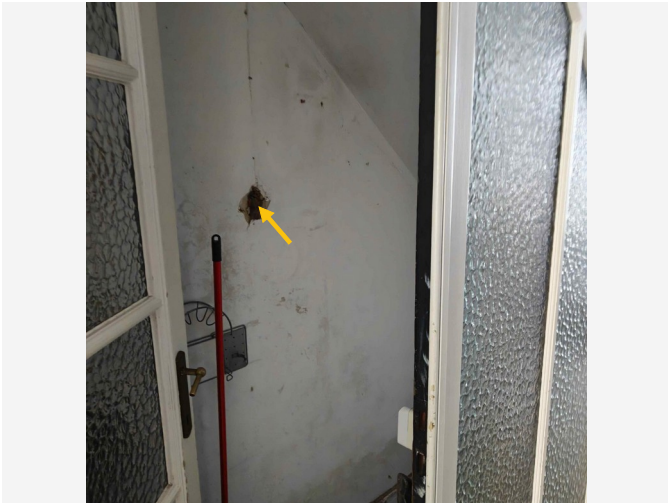
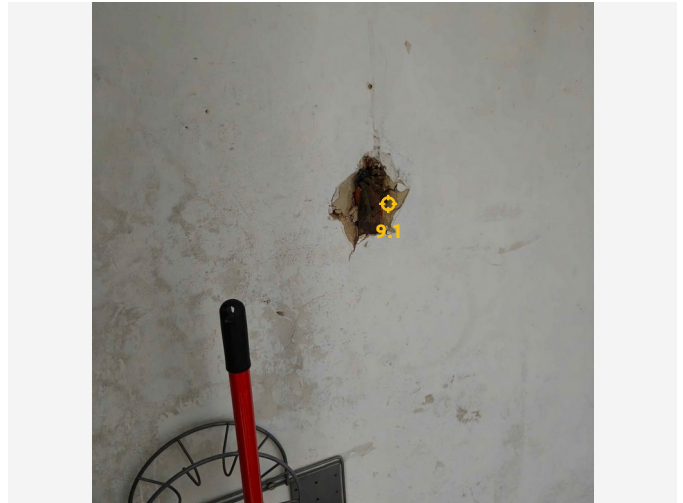
Geen asbest

#	Type	Referentie	Resultaat
9.1	Mengmonster	pleister muur	Geen asbest

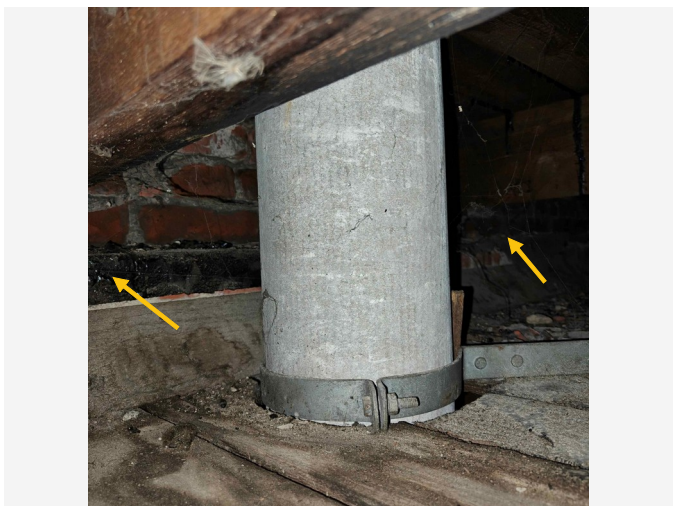
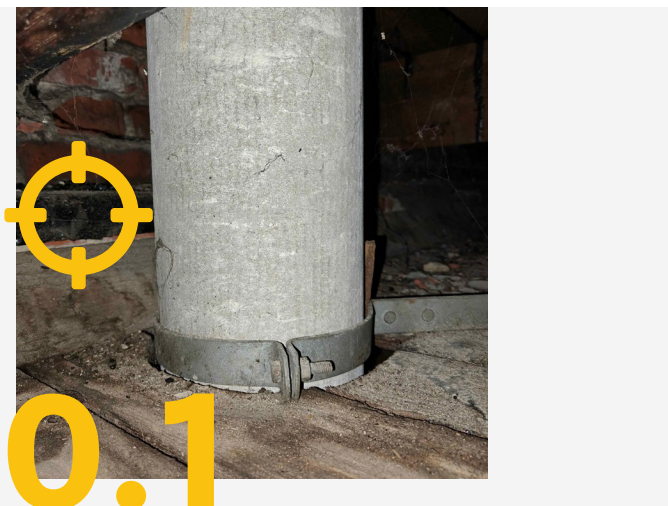
Geen asbest

#	Type	Referentie	Resultaat
10.1	Puntmonster	roofing zolder	Geen asbest
