Asbestinventarisatetest

Schuttersvest 5/1, 2800 Mechelen

Attestnummer : 20250627-000243.000

Uitgegeven op : 27.06.2025

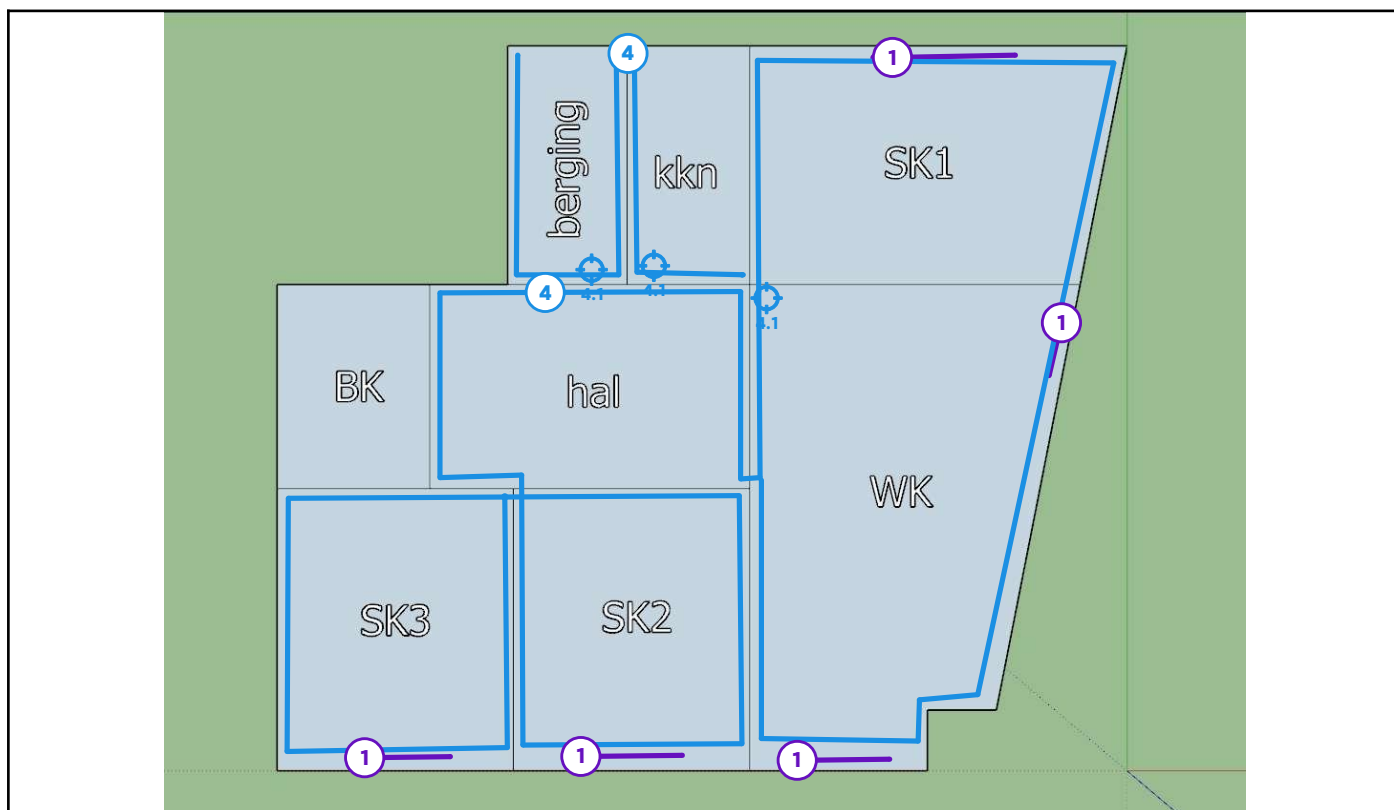
Plan 1.1: plan muur

Beschrijving	Type	Actie
1. Pakking radiator	Advies	-
4. Pleisterwerk muur	Geen asbest	-
4.1 Code: 1MM pleister muur	Mengmonster	-

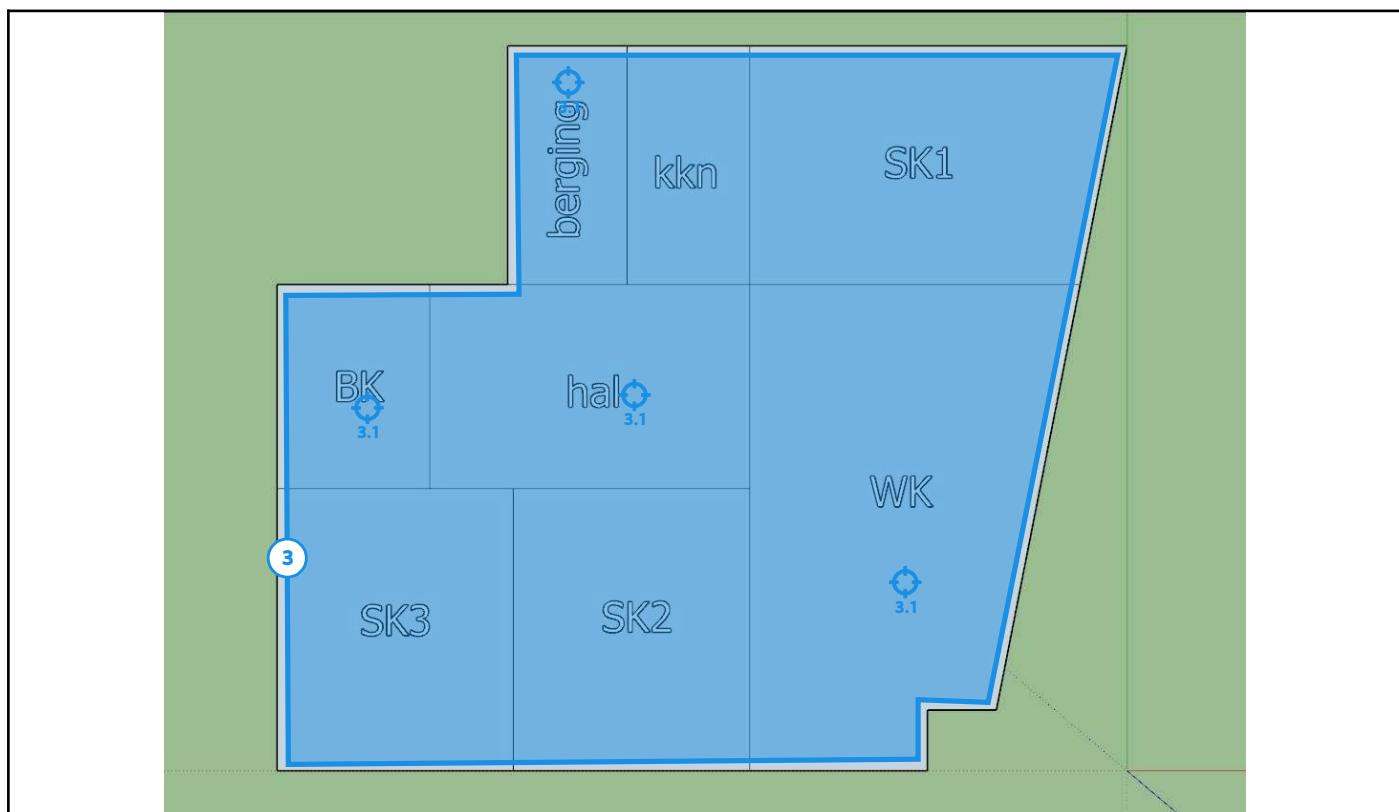
Plan 1.2: plan plafond

Beschrijving	Type	Actie
3. Pleisterwerk plafond	Geen asbest	-
3.1 Code: 2MM pleister plafond	Mengmonster	-

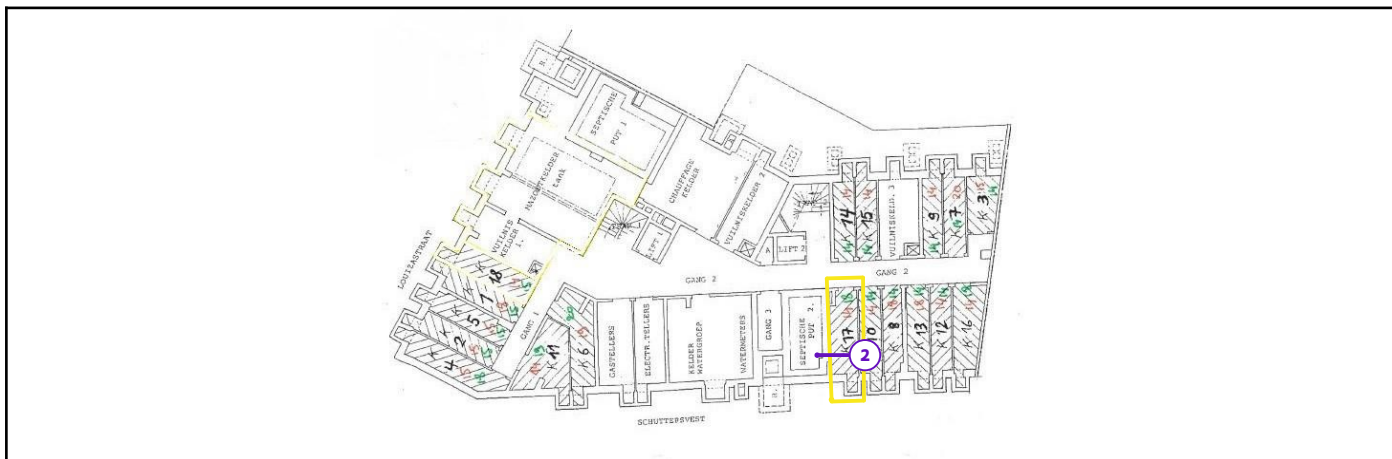
Plan 1.3: kelder K17

Beschrijving	Type	Actie
2. Leidingisolatie	Advies	-

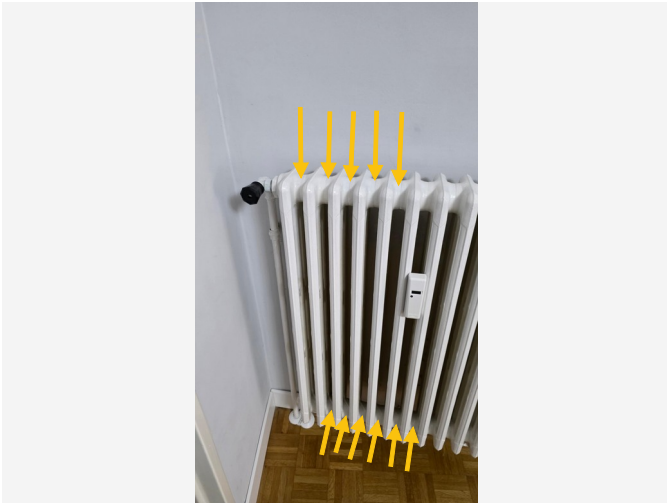
De gekoppelde radiatoren bevatten dichtingen die niet waarneembaar zijn. Deze radiatoren zijn aangesloten op het collectief verwarmingssysteem. Het collectief verwarmingssysteem behoort tot de gemeenschappelijke delen van het gebouw. Er is geen opdracht om de gemeenschappelijke delen te onderzoeken.

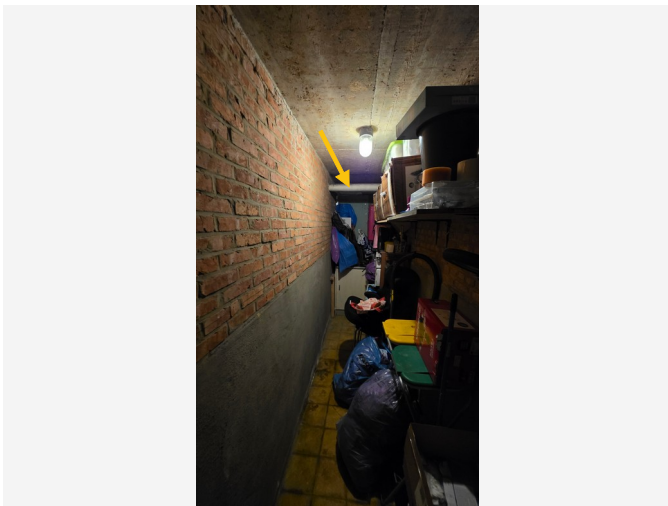
De leidingen van het collectief verwarmingssysteem lopen door de berging. Deze leidingen zijn geïsoleerd, en behoren tot de gemeenschappelijke delen van het gebouw. Er is geen opdracht om de gemeenschappelijke delen te onderzoeken, er is geen toelating om hiervan stalen te nemen.

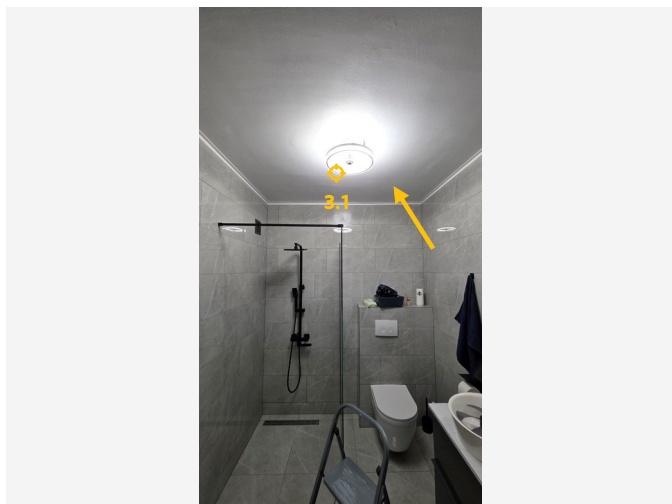
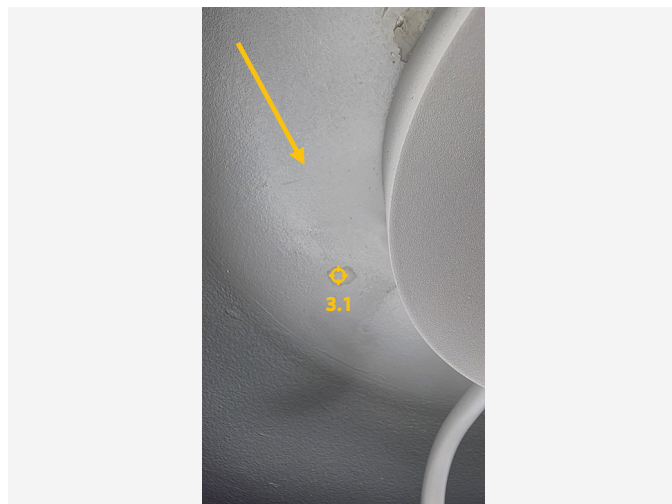
Fiche 3: Pleisterwerk plafond

Geen asbest

#	Type	Referentie	Resultaat
3.1	Mengmonster	2MM pleister plafond	Geen asbest

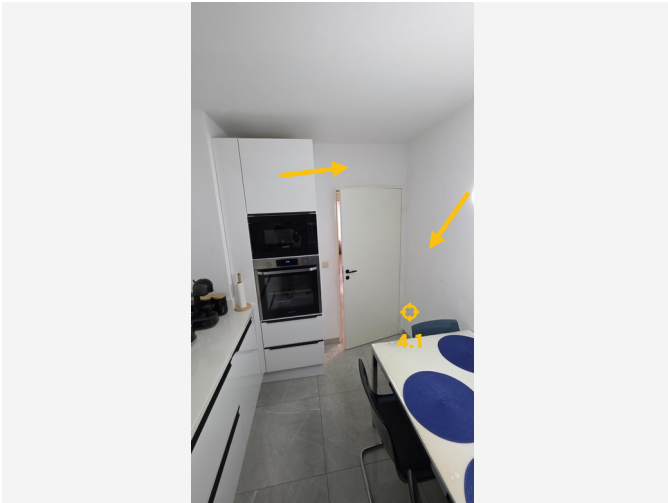
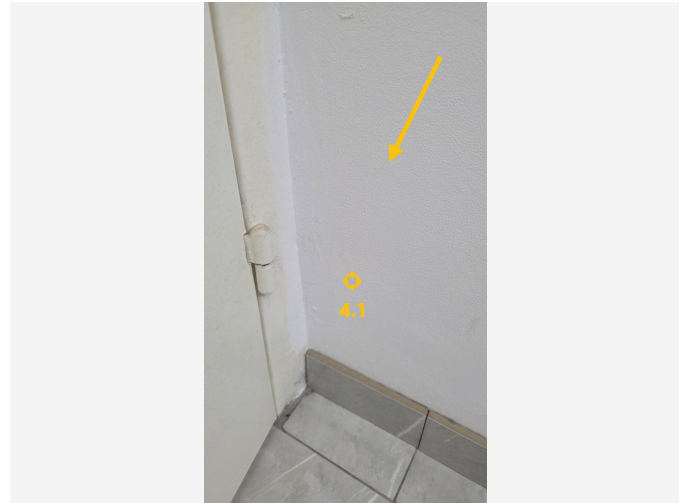
Fiche 4: Pleisterwerk muur

Geen asbest

#	Type	Referentie	Resultaat
4.1	Mengmonster	1MM pleister muur	Geen asbest
