Asbestinventarisatetest

Lindestraat 79, 2800 Mechelen

Attestnummer : 20260508-000086.000

Uitgegeven op : 08.05.2026

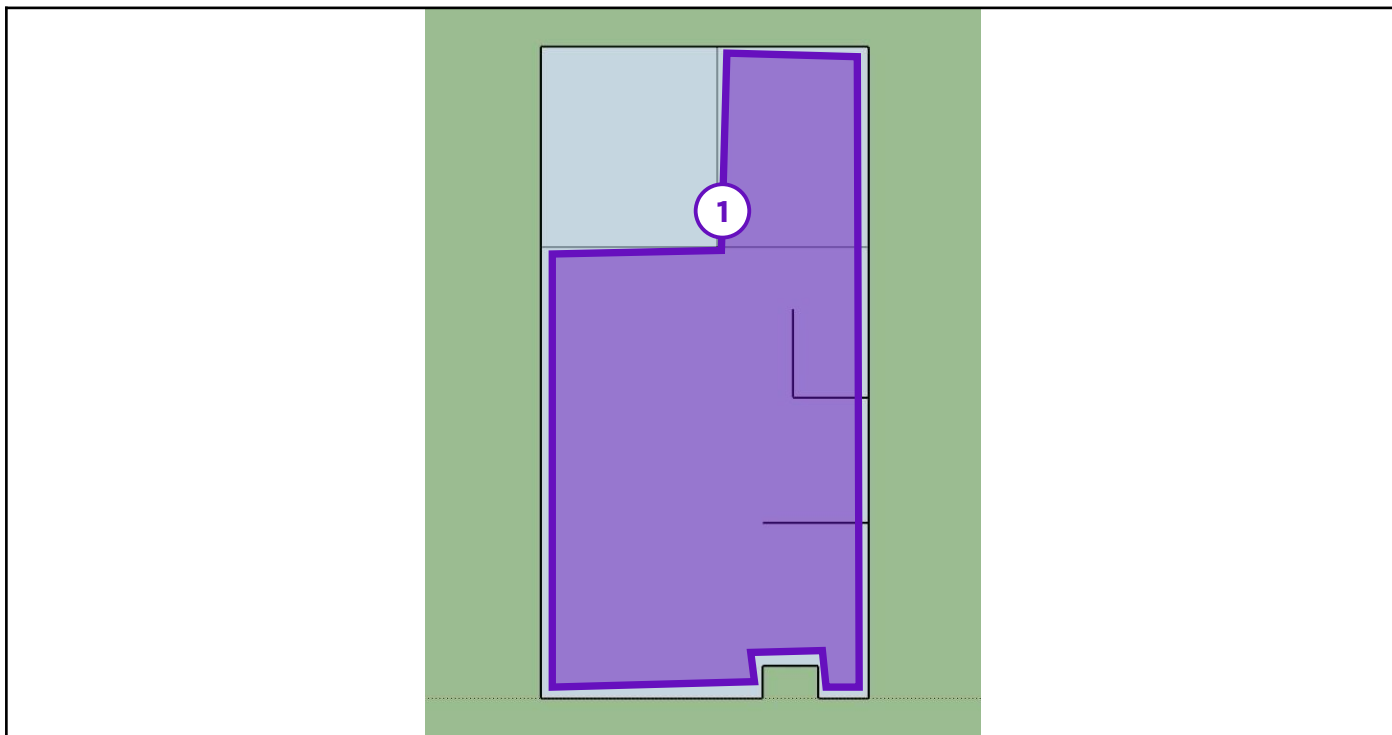
Plan 1.1: Fundering

Beschrijving	Type	Actie
1. Kruipruimte	Beperking	-

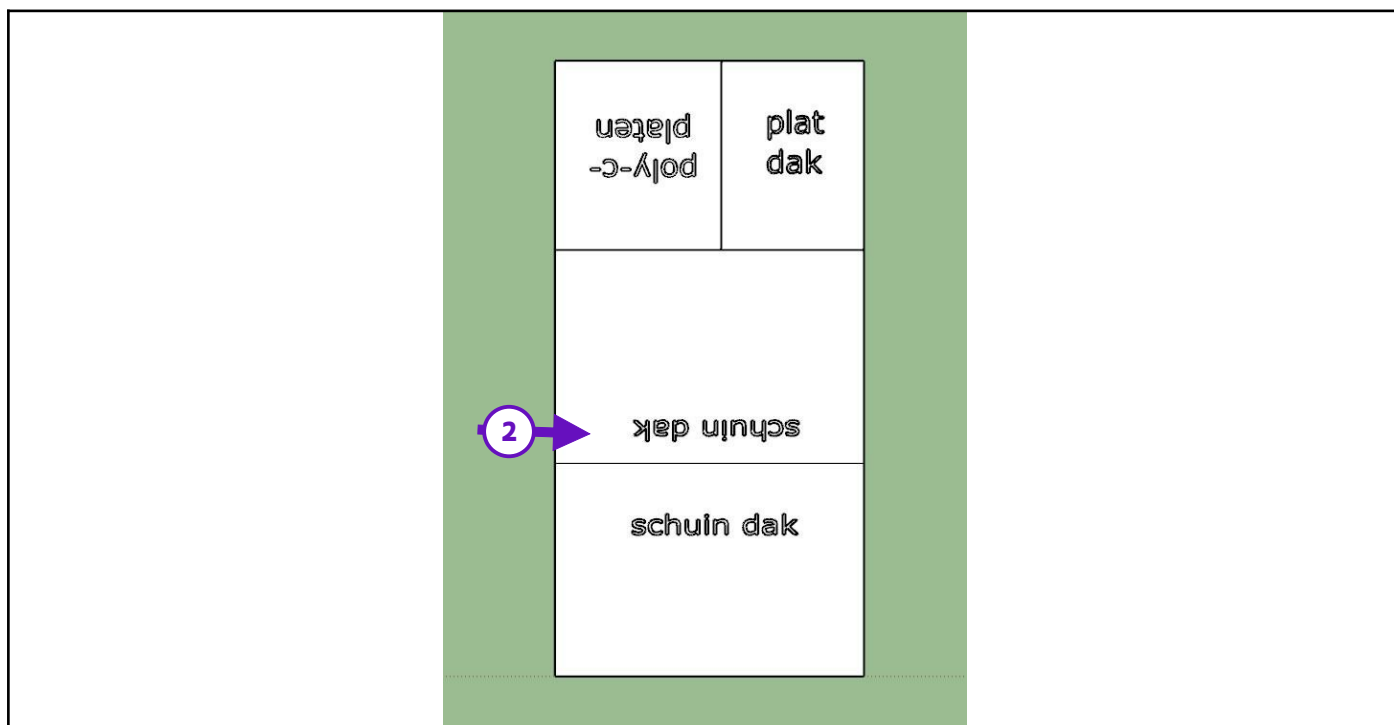
Plan 1.7: Dakplan

Beschrijving	Type	Actie
2. Schouw	Beperking	-

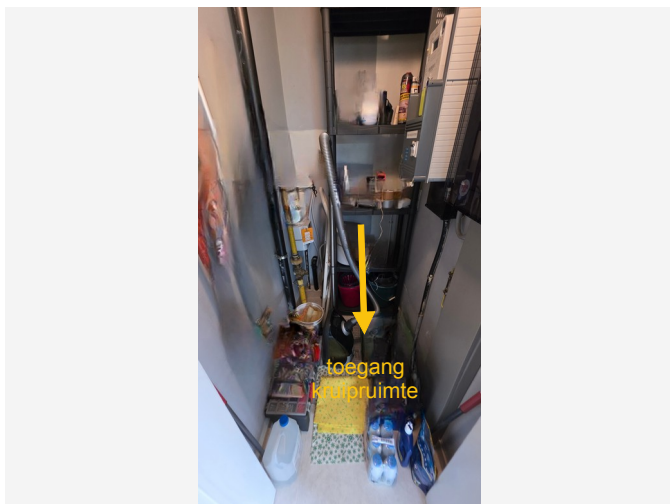
Situeringfoto

Permanente beperking

Reden: Het onderzoek kan niet uitgevoerd worden binnen de bepalingen van de Welzijnswet

Uitleg van de asbestdeskundige: De vrije hoogte van de kruipruimte is minder dan 1 meter. De toegang tot de kruipruimte is kleiner dan 0.8 meter. Deze kruipkelder is niet-inspecteerbaar.

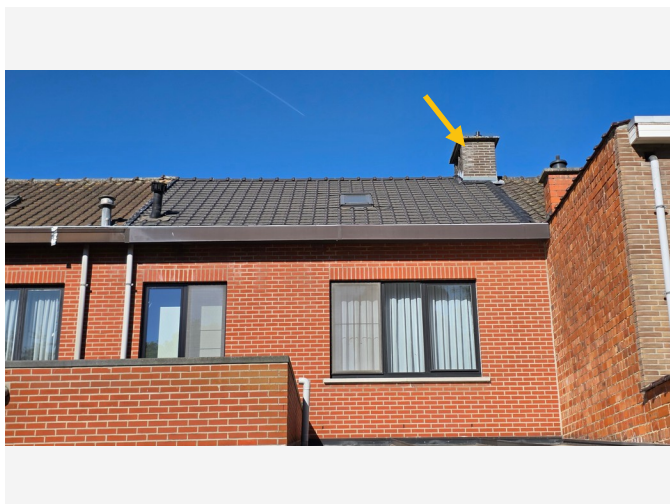
Situeringfoto

Tijdelijke beperking

Reden: Het te onderzoeken materiaal situeert zich hoger dan 3,50 m te rekenen vanaf een veilige ondergrond

Uitleg van de asbestdeskundige: De schouw bevindt zich hoger dan 3.5m; deze is niet bereikbaar voor nazicht en inspectie. Er is geen veilig materiaal aanwezig om op die hoogte een inspectie uit te voeren. De schouw is niet-inspecteerbaar.

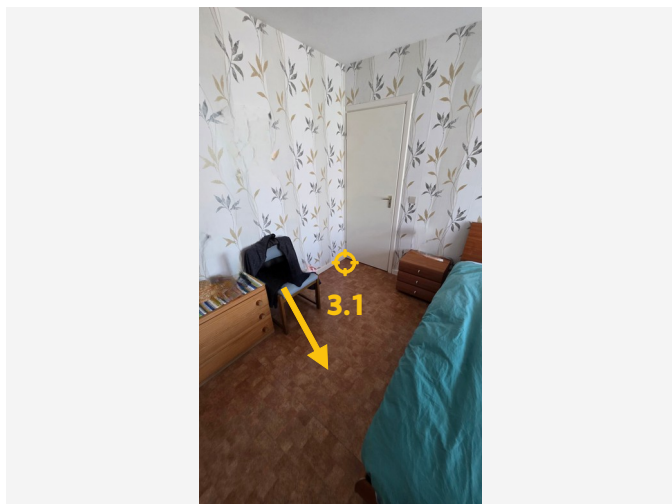
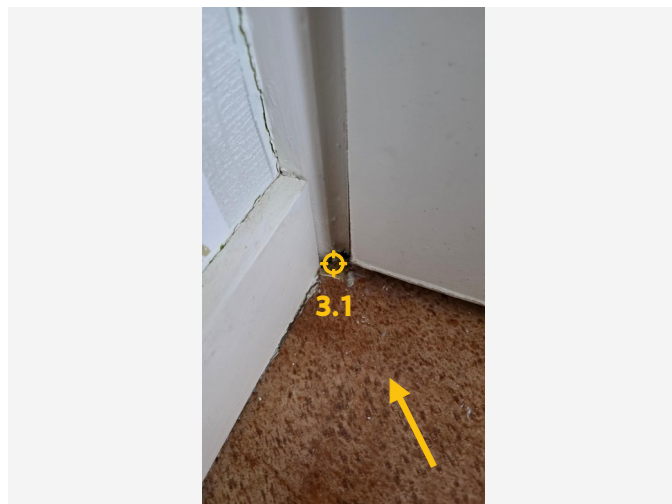
Fiche 3: Vloerzeil slaapkamers

Geen asbest

#	Type	Referentie	Resultaat
3.1	Puntmonster	PM4 vloerzeil	Geen asbest

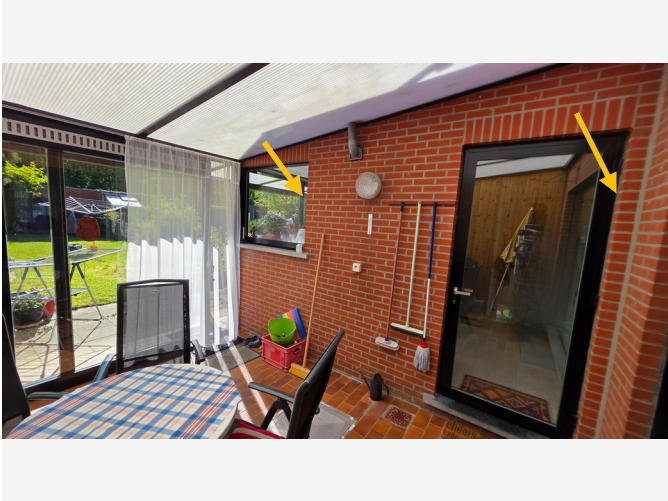
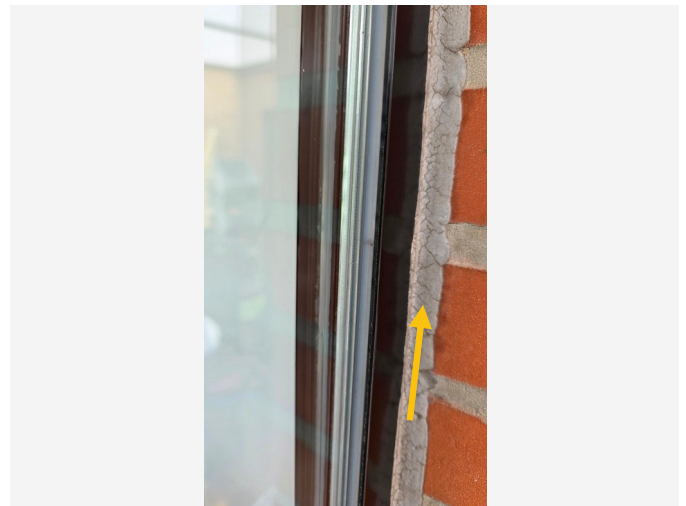
Fiche 4: Kit schrijnwerk binnen

Geen asbest

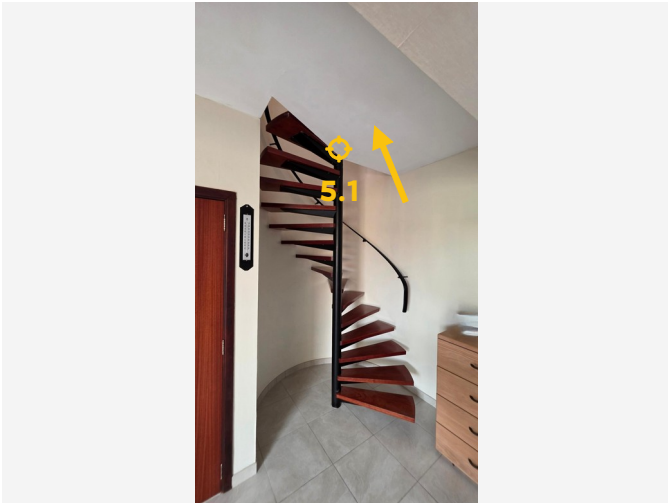
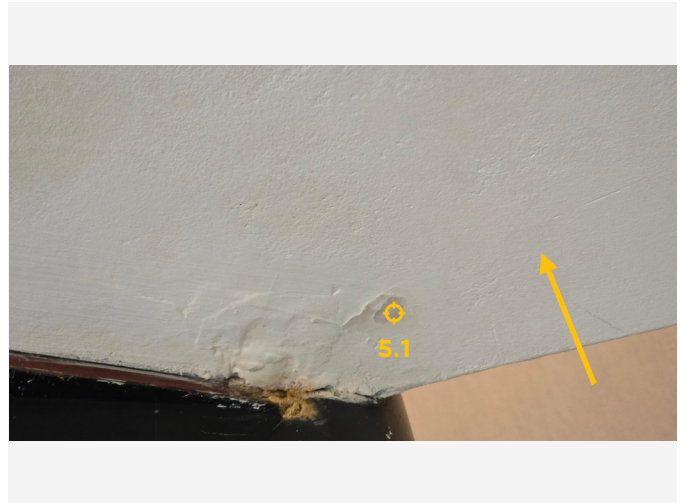
Fiche 5: Pleisterwerk plafond

Geen asbest

#	Type	Referentie	Resultaat
5.1	Mengmonster	MM2 pleister plafond	Geen asbest

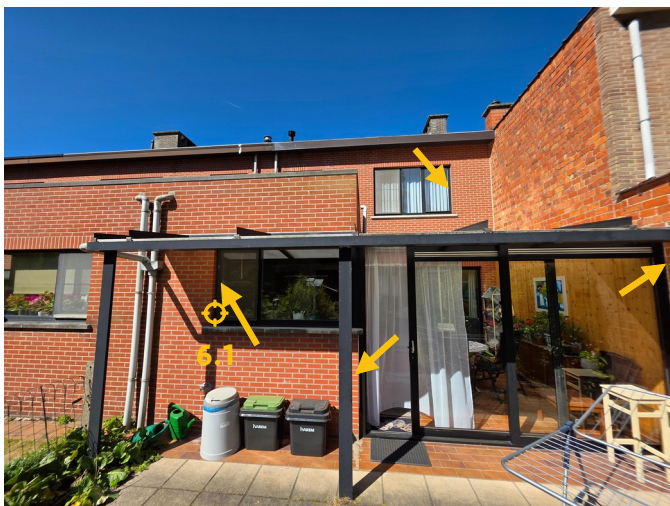
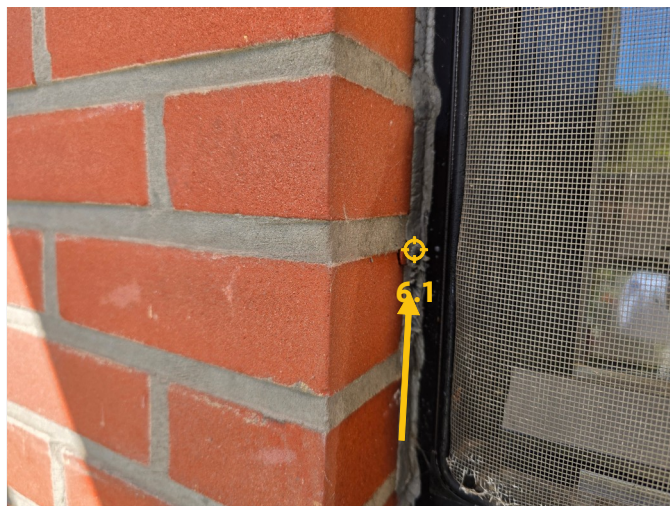
Fiche 6: Kit schrijnwerk buiten

Geen asbest

#	Type	Referentie	Resultaat
6.1	Puntmonster	PM3 kit	Geen asbest

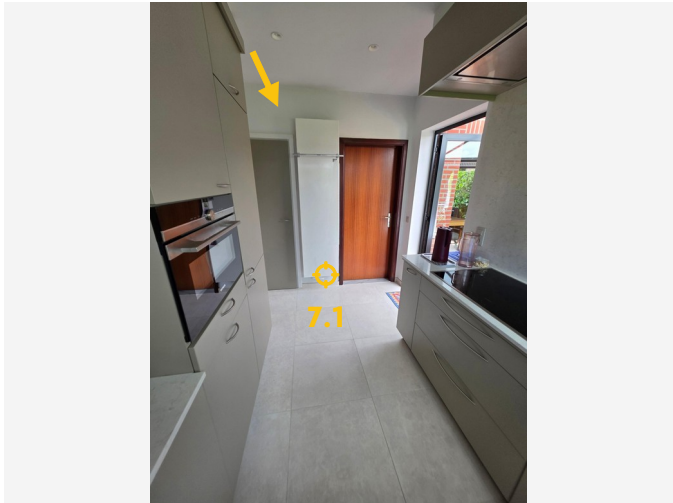
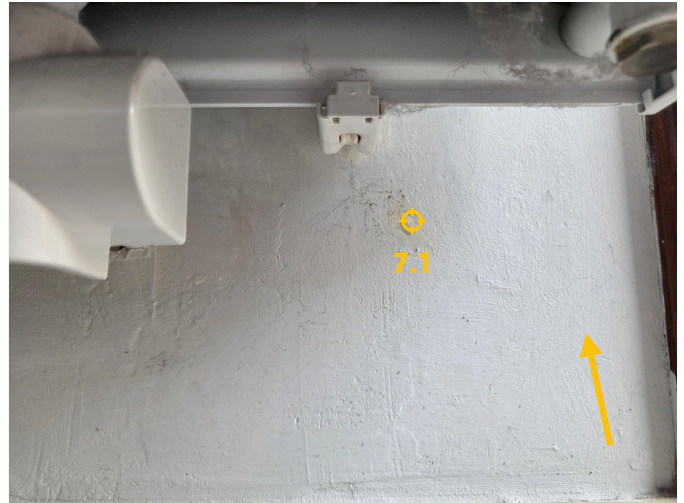
Fiche 7: Pleisterwerk muur

Geen asbest

#	Type	Referentie	Resultaat
7.1	Mengmonster	MM1 pleister muur	Geen asbest
