Asbestinventarisatetest

Adegemstraat 44, 2800 Mechelen

Attestnummer : 20260529-000380.000

Niet-asbestveilig

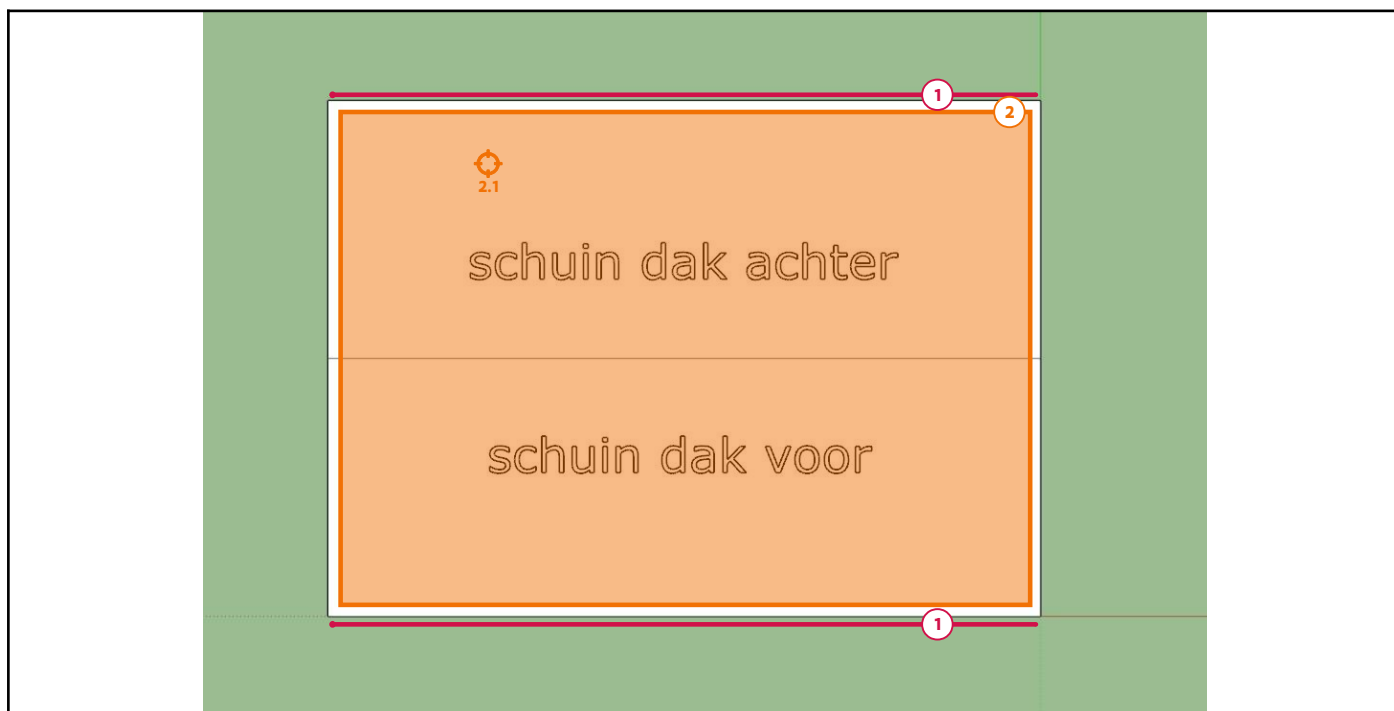
Plan 1.4: dakplan

Beschrijving	Type	Actie
1. Sediment in dakgoten	Asbestmateriaal	Dringend verwijderen
2. Dakbedekking schuin dak	Asbestmateriaal	Verwijderen
2.1 Code: PM3 lei dak	Puntmonster	-

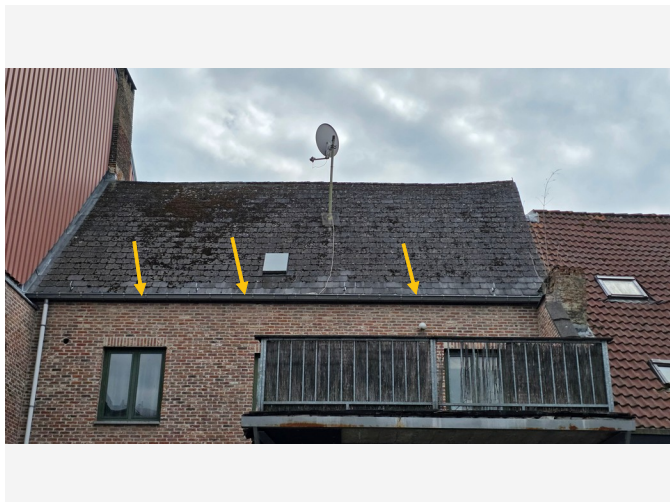
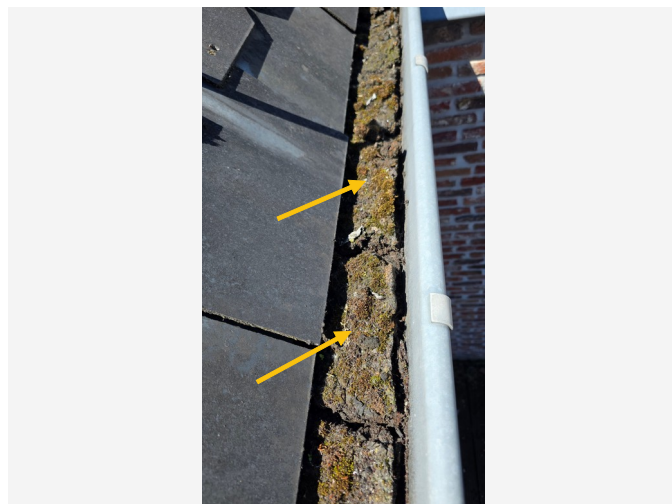
Fiche 1: Sediment in dakgoten

Asbestmateriaal - afvalstof

Het asbestmateriaal valt onder de mijlpaal van 2040.

Dringend verwijderen

- Verwijder het asbestafval.
- Voer bijkomende staalname(s) uit.

- Eenvoudige handelingen: mag via doe-het-zelf of door werknemer(s) met opleidingsattest eenvoudige handelingen
Reinig dakgoten enkel bij nat weer; verzamel het slib en gooi het dubbel verpakt bij het restafval. Meer info op volgende bron: <https://ovam.vlaanderen.be/asbestdaken-en-gevels>.

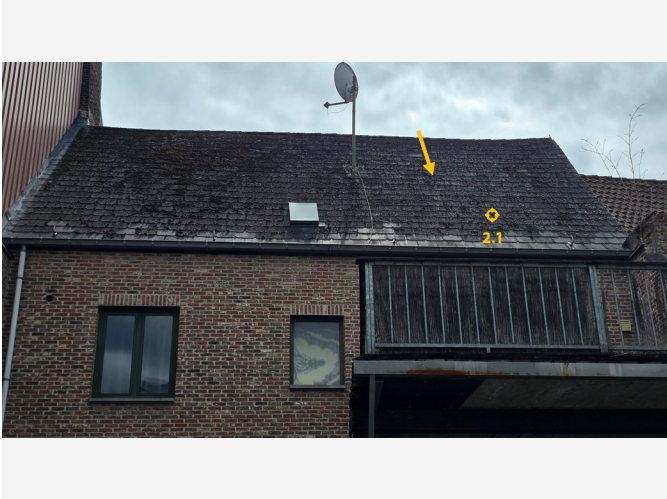
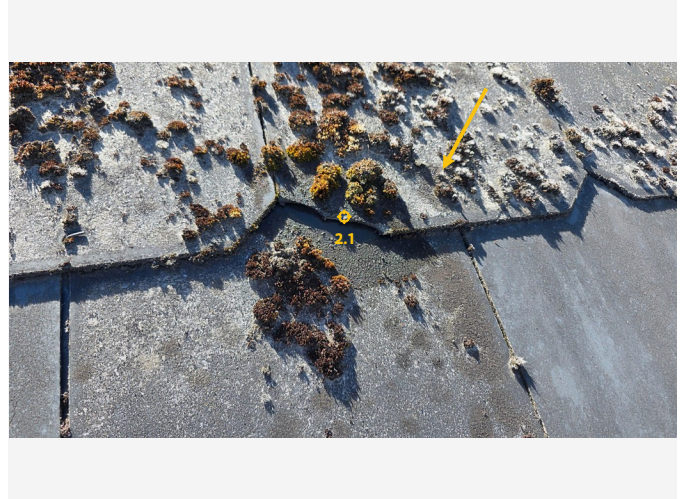
Het asbestmateriaal valt onder de mijlpaal van 2034.

Verwijderen

Eindbeoordeling materiaalrisico	Verhoogd materiaalrisico en/of verhoogde kans op vezelvrijgave
---------------------------------	--

Gebondenheid	Categorie 1: hechtgebonden in oorsprong
Asbestsoort (vezeltype)	Alleen chrysotiel aanwezig
Asbestconcentratie	Laag (< 50%)
Afschermingsgraad van het gehele materiaal	Geheel of deels vrij aan de buitenlucht, maar geen contact met binnenlucht
Toestand van het materiaal	Matig beschadigd, matig verweerd

#	Type	Referentie	Resultaat
2.1	Puntmonster	PM3 lei dak	Chrysotiel

Beschrijving	Dakbedekking schuin dak
Omgeving	Buiten
Primaire drager	Schuin dak
Asbestmateriaal	Dak- en gevelbekleding - Lei, shingle
Bindmiddel van asbestmateriaal	Cement
Gebondenheid op basis van bindmiddel	Hecht
Hoeveelheid (oppervlakte - aantal)	<ul style="list-style-type: none">• 80,00 m² - 1 stuk
Totale oppervlakte	80,00 m ²
Eenvoudig bereikbaar	Ja
Bevestigingswijze	<ul style="list-style-type: none">• Genageld, geniet
Identificatiemethode	Een monstername door de asbestdeskundige met laboanalyse door een asbestlabo.
Destructieve handeling voor identificatie	Nee

- Verwijder dit asbestmateriaal zo snel mogelijk. Volg de toestand goed op.
- Hemelwater dat afspoelt van asbestcement daken of gevels kan asbestdeeltjes bevatten. Gebruik het enkel voor gesloten circuits (bv. spoelen toiletten). Reinig na het vervangen van het dak of de gevel de dakgoten en regenwaterput of -ton om asbesthoudend sediment of slib te verwijderen

- Eenvoudige handelingen: mag via doe-het-zelf of door werknemer(s) met opleidingsattest eenvoudige handelingen
Deze leien zijn een hecht gebonden asbesttoepassing in de oorsprong. Indien u zelf dit asbesthoudende materiaal wil wegnemen en afvoeren, plant u deze werken grondig. Dit dak bevindt zich op een hoogte van meer dan 7 meter. De werken vergen specifieke vaardigheden en ervaring. Houdt hiermee rekening bij het plannen van deze werken. Volg de informatie die u kan vinden op www.asbestinfo.be en de richtlijnen van de CODEX over het welzijn op het werk, boek VI titel 3.

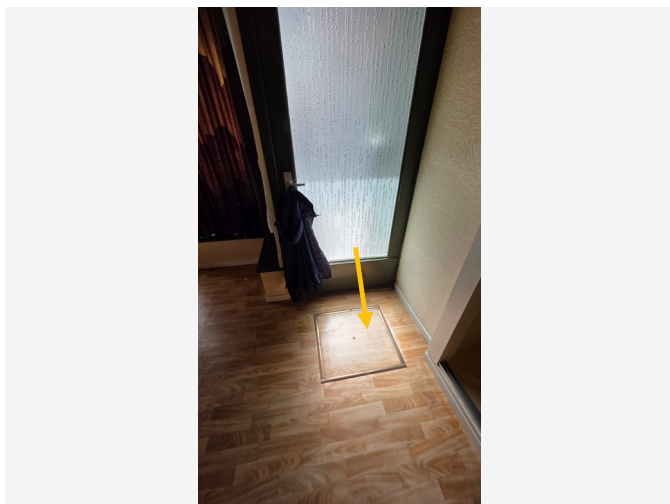
Permanente beperking

Reden: Het onderzoek kan niet uitgevoerd worden binnen de bepalingen van de Welzijnswet

Uitleg van de asbestdeskundige: De vrije hoogte van de kruipruimte is minder dan 1.5 meter. De toegang tot de kruipruimte is kleiner dan 0.8 meter. Deze kelder is niet-inspecteerbaar.

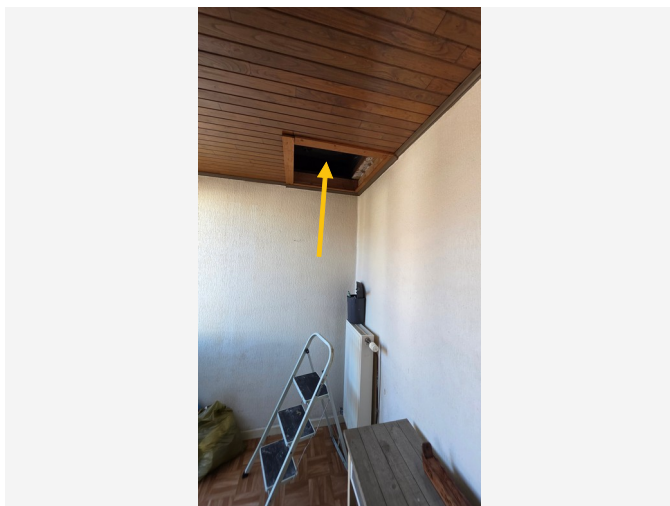
Permanente beperking

Reden: Het onderzoek kan niet uitgevoerd worden binnen de bepalingen van de Welzijnswet

Uitleg van de asbestdeskundige: De toegang tot de zolderruimte is kleiner dan 0.8 meter. Deze zolderruimte is niet-inspecteerbaar.

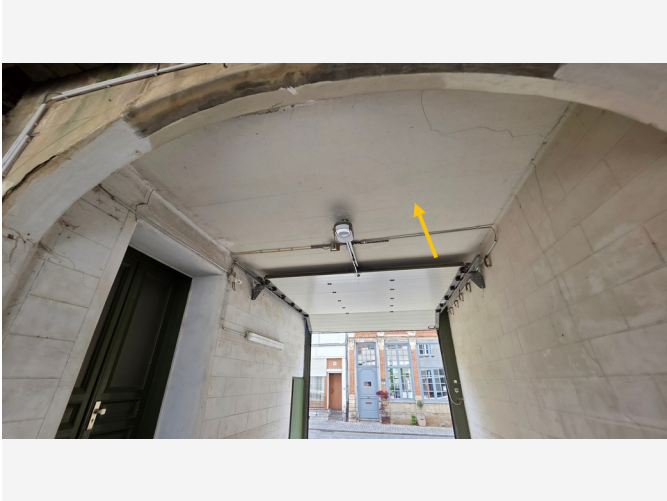
Permanente beperking

Reden: Het te onderzoeken materiaal situeert zich hoger dan 3,50 m te rekenen vanaf een veilige ondergrond

Uitleg van de asbestdeskundige: Voor zover de vaststelling kan gebeuren tijdens het plaatsbezoek, is dit vlak voorzien van pleisterwerk. Dit vlak bevindt zich hoger dan 3.5m boven een stabiele en veilige ondergrond; het is niet bereikbaar voor nazicht en inspectie. Er is geen veilig materiaal aanwezig om op die hoogte een inspectie uit te voeren. Dit vlak is niet-inspecteerbaar.

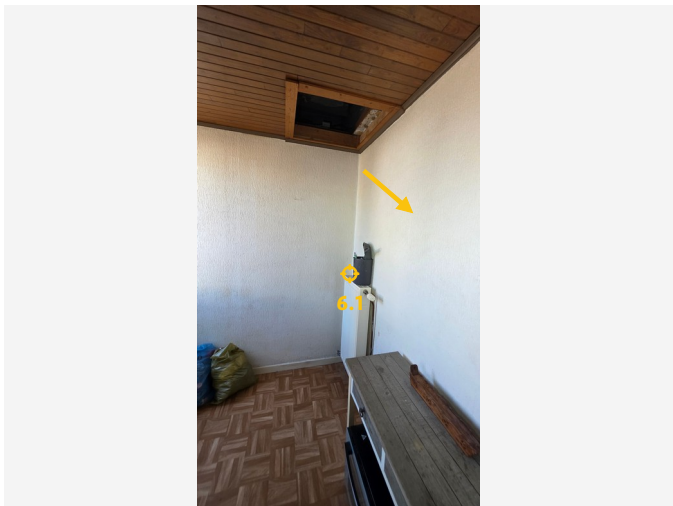
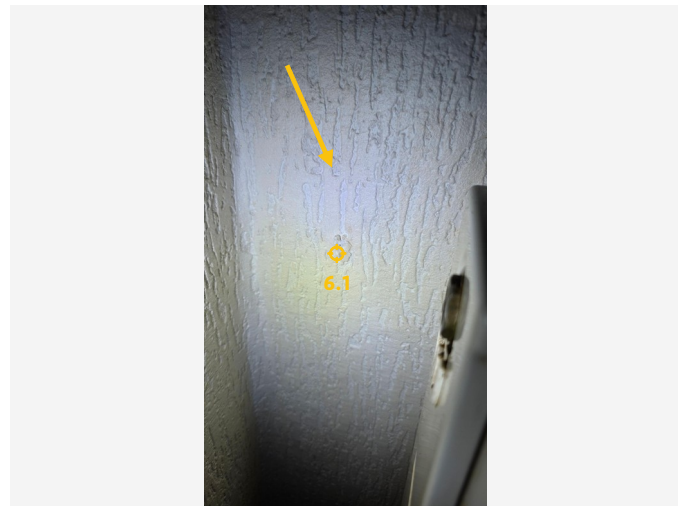
Fiche 6: Pleisterwerk muur

Geen asbest

#	Type	Referentie	Resultaat
6.1	Mengmonster	MM1 pleister muur bureel	Geen asbest
6.2	Mengmonster	MM2 pleister muur appartement	Geen asbest

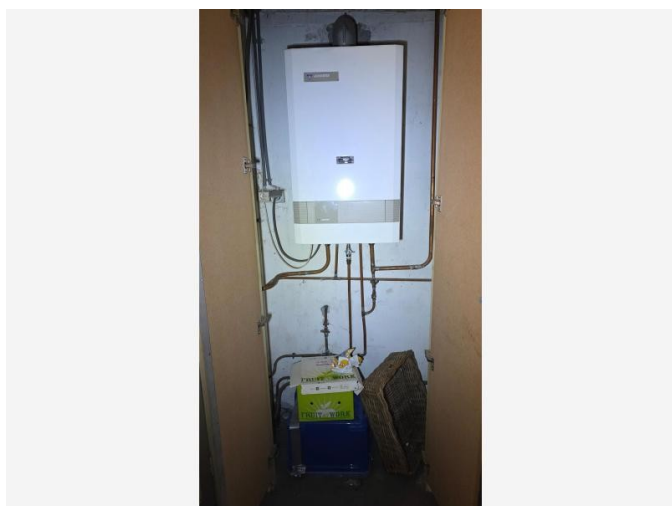
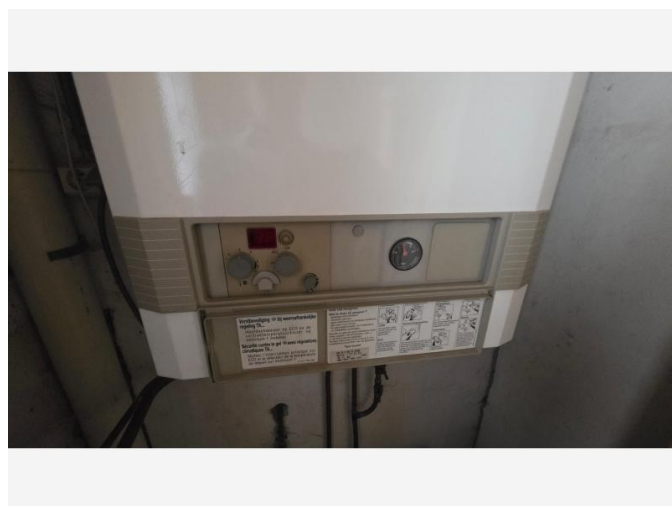
Beschrijving	Notitie	Terug te vinden op plannen
Fiche 10: CV-ketel	De cv-ketel bevat dichtingen en pakkingen die niet waarneembaar, en niet vast te stellen zijn. Doe onderzoek bij volgende onderhoud aan deze installatie.	-
