# Asbestinventarisatetest

Pasbrugstraat 9, 2800 Mechelen

Attestnummer : 20260603-000416.000

Uitgegeven op : 03.06.2026

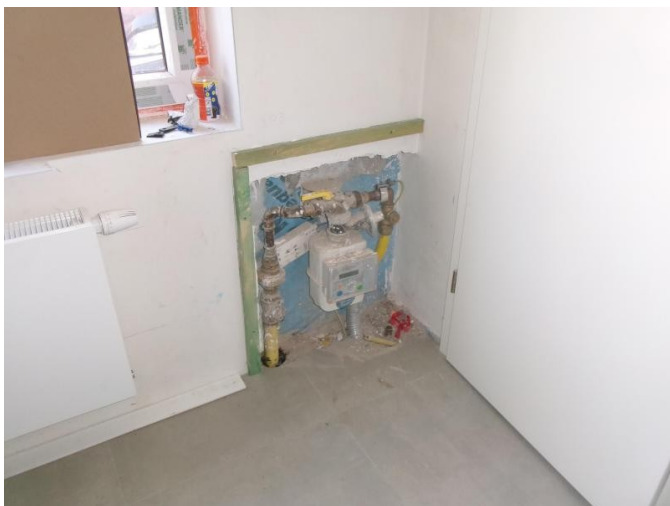
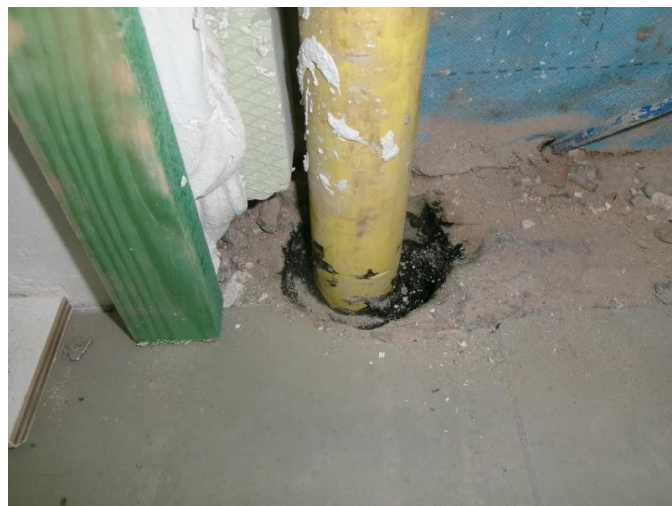
In het attest van 2025 werd een asbestverdachte cementen buisdoorvoer rond de metalen gasleiding aan de vloer vastgesteld. Bij het plaatsbezoek in 2026 is deze buis niet meer waarneembaar. Het kon niet met een bewijsstuk aangetoond of vastgesteld worden of gans de buis verwijderd werd. Het is dan ook niet geheel uitgesloten dat er nog een (klein) stuk onder de vloer aanwezig is.

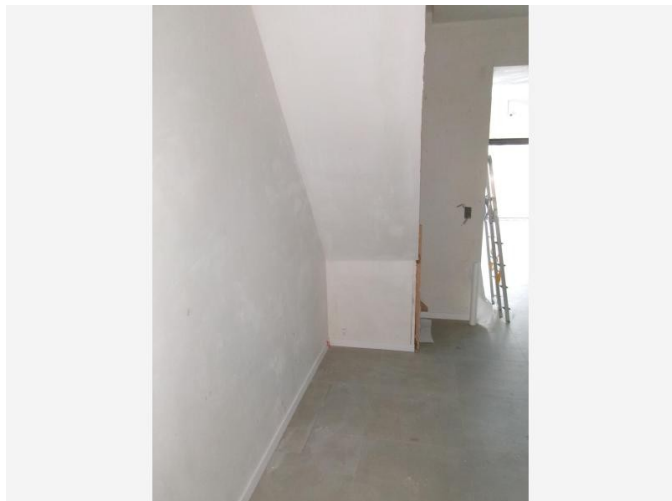
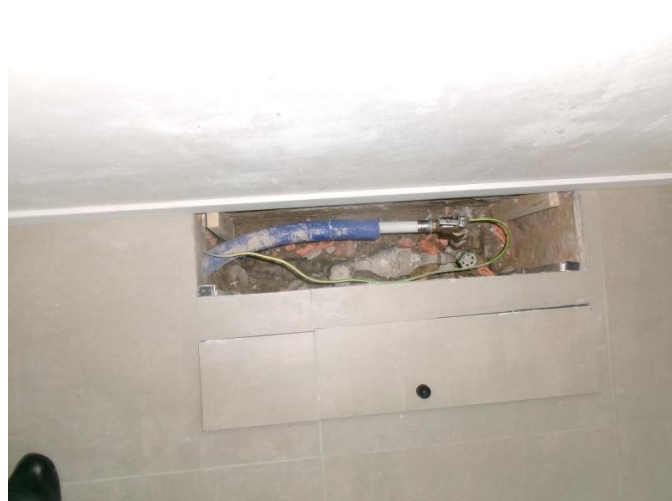
## Fiche 2: vloerzijl onder de trap (niet meer waarneembaar)

In het Asbestattest van 2025 werd een asbesthoudend stukje vloerzijl vermeld onder de trap naar de eerste verdieping, in de buurt van de watermeter. Bij het plaatsbezoek in 2026 is de vloer van het gelijkvloers, dus ook onder de trap, geheel heraangelegd en kon het vloerzijl niet meer waargenomen worden. Er is enkel nog maar een kleine ruimte rond de gasmeter behouden. De pijl op het grondplan in dit attest geeft de plaats aan waar het stukje vloerzijl in 2025 vastgesteld werd.

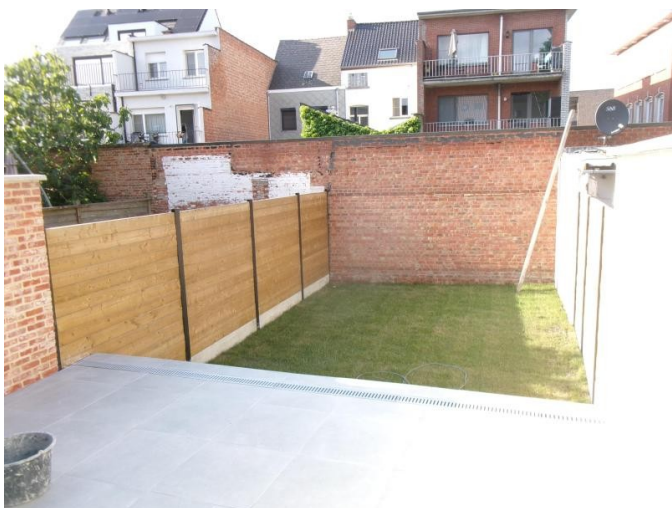
Het tuinhuis dat nog vermeld werd op het Asbestattest uit 2025 is niet meer aanwezig bij het plaatsbezoek in 2026

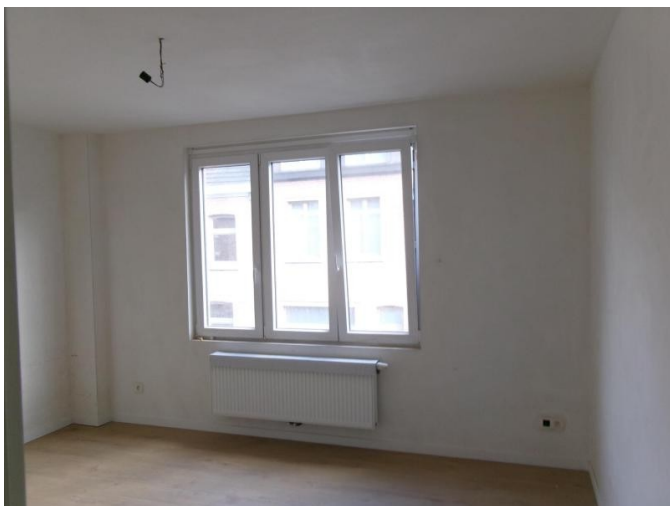
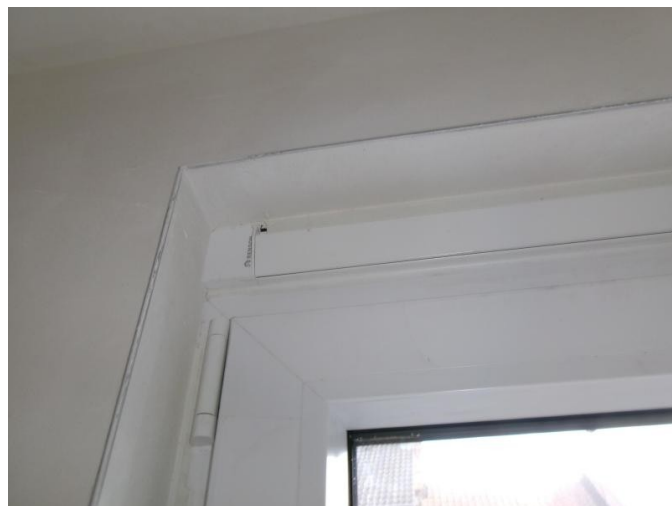
## Fiche 4: pleisterwerk muren

Geen asbest

Beschrijving	pleisterwerk muren
Omgeving	Binnen
Primaire drager	Binnenwand
Bindmiddel van materiaal	Gips - kalk
Gebondenheid op basis van bindmiddel	Niet-hechtgebonden
Hoeveelheid (oppervlakte - dikte - aantal)	• 250,00 m <sup>2</sup> - 1,00 cm - 1 stuk
Totaal volume	2,50 m <sup>3</sup>
Identificatiemethode	De asbestdeskundige gebruikt een bestaande laboanalyse als bewijsdocument met bevestiging door vaststelling en expertise.
Destructieve handeling voor identificatie	Nee
Opmerking	Tijdens de inventaris in 2025 werden er stalen genomen in volgende toenmalige ruimtes: traphal, keuken, woonkamer, slaapkamer. Er werd geen asbest in het mengmonster gevonden. Na die inventaris werd er een gehele renovatie uitgevoerd met vernieuwing van het pleisterwerk. Het pleisterwerk dat vastgesteld werd tijdens het bezoek in 2026 wordt dan ook als niet-asbestverdacht beschouwd. De wanden die niet aangeduid werden op de plannen in dit attest hebben een niet-asbestverdachte toepassing als binnenste afwerkingslaag zoals gipskartonplaat. Eventueel achterliggende materialen kunnen via aanvullend / destructief onderzoek verder nagekeken worden.

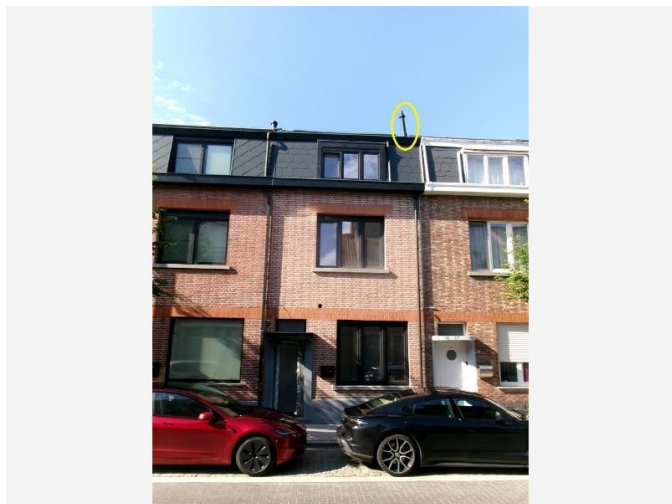
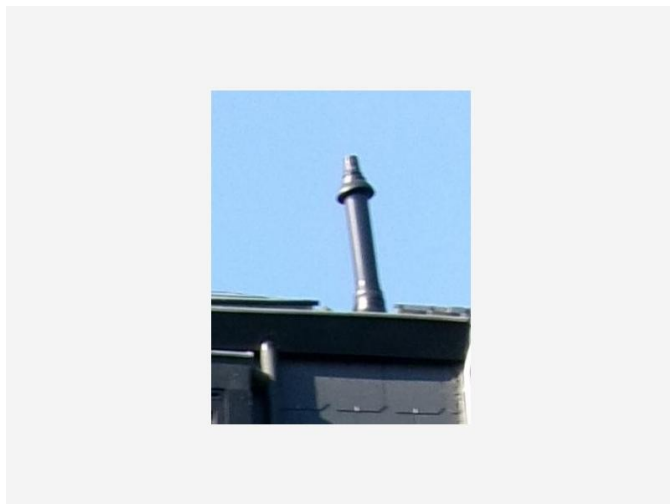
## Fiche 5: Schouw

Beschrijving	Notitie	Terug te vinden op plannen
Fiche 5: Schouw	De oude gemetste schouw zoals aangegeven in het Asbestattest van 2025 is niet meer aanwezig. Een nieuwe pijp werd geïnstalleerd in de rechtervoorhoek van de woning. Deze is uit niet-asbestverdachte materialen.	Plan 1.4: grondplan dakplan
Fiche 6: onderdak schuin dak woning (niet verdacht)	Door het optillen van een dakpan via het dakraam is een niet-asbestverdacht onderdak vast te stellen. Er wordt met deze kleine steekproef vanuit gegaan dat het ganse oppervlak dezelfde opbouw heeft. Eventueel onderliggende toepassingen of de rest van het oppervlak kan via aanvullend / destructief onderzoek verder nagekeken worden.	Plan 1.4: grondplan dakplan
Fiche 7: CV-ketel (na 2000)	Via het kenplaatje op de CV-ketel is af te leiden dat deze in 2026 gefabriceerd werd. Hierdoor kunnen de materialen gebruikt voor de opbouw incl. de dichtingen en isolerend materiaal, als niet-asbestverdacht beschouwd worden.	Plan 1.1: grondplan gelijkvloers

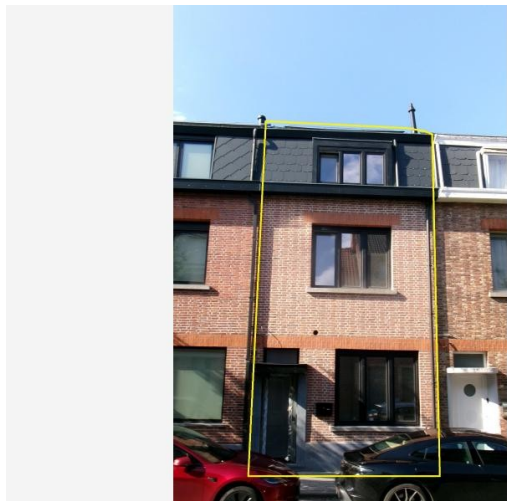
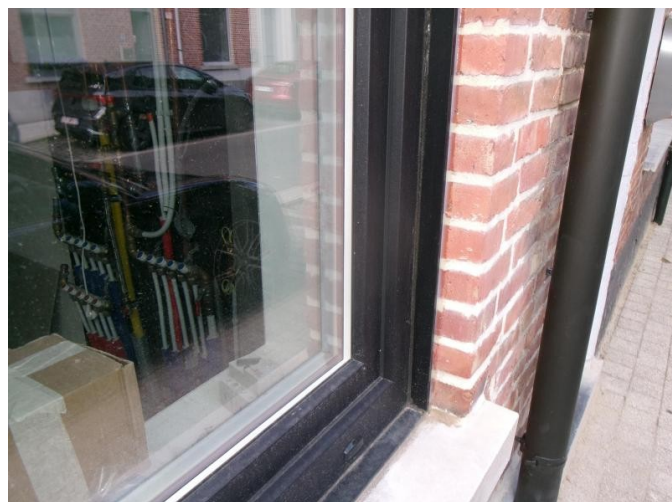
## Fiche 8: dichting tussen muur en profielen en glas

Fiche 8: dichting tussen muur en profielen en glas	Bij de inventaris in 2025 werd er een staal genomen van de toen aanwezige kit en daar werd geen asbest in gevonden. De ramen en deuren die bij het plaatsbezoek in 2026 aanwezig zijn, werden na het Asbestattest uit 2025 geplaatst. De aanwezige dichtingen tussen de gevel en de profielen en tussen de profielen en de beglazing kunnen dan ook niet-asbestverdacht beschouwd worden.	Plan 1.1: grondplan gelijkvloers Plan 1.2: grondplan eerste verdieping Plan 1.3: grondplan tweede verdieping Plan 1.4: grondplan dakplan
Fiche 9: Pleister tuinmuur	Tijdens de inventaris in 2025 werden er stalen genomen van het pleisterwerk tegen de tuinmuren en daar werd geen asbest in gevonden. De laag tegen de muur met de linkerbuur is bij het plaatsbezoek in 2026 niet meer waarneembaar.	Plan 1.1: grondplan gelijkvloers

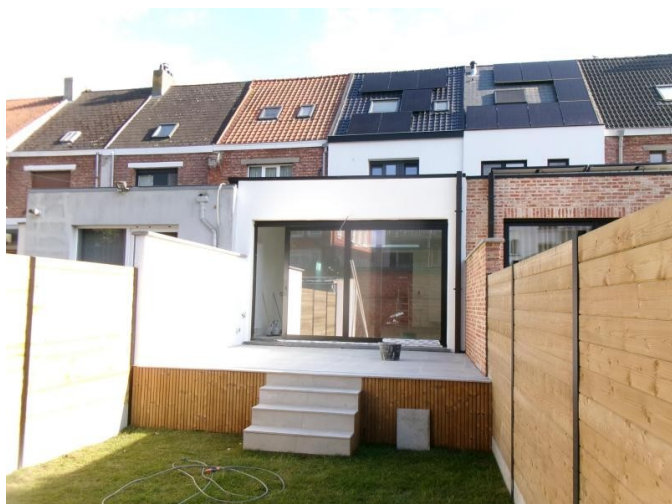
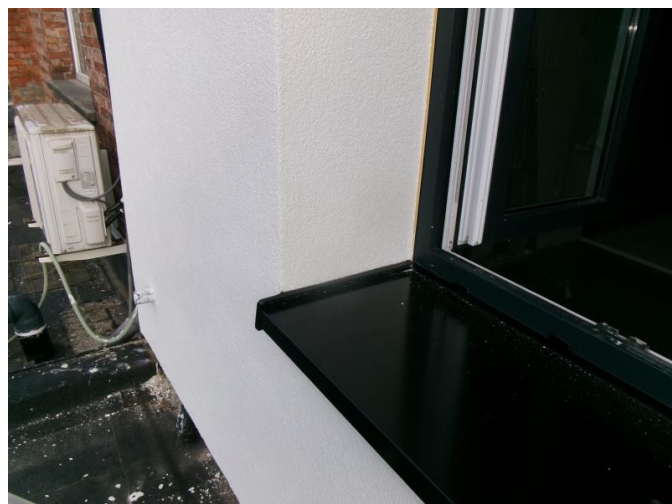
## Fiche 10: crepi gevels achteraan

Fiche 10: crepi gevels achteraan	Op de foto's genomen tijdens het plaatsbezoek in 2025 waren de gevelstenen van de achtergevels nog zichtbaar. Daaruit kan afgeleid worden dat de crepi tegen de achtergevels na 2000 werd aangebracht en bijgevolg als niet-asbestverdacht kan beschouwd worden.	Plan 1.1: grondplan gelijkvloers Plan 1.2: grondplan eerste verdieping
Fiche 11: leien verticaal schuin dak vooraan	Vergeleken met de leien die waarneembaar zijn op een foto van de voorgevel uit Google street view van 2024, zijn de leien die vastgesteld werden bij het plaatsbezoek in 2026 nieuw en bijgevolg niet-asbestverdacht. De oude leien zijn niet meer waarneembaar.	Plan 1.3: grondplan tweede verdieping Plan 1.4: grondplan dakplan
Fiche 12: Dakbedekking plat dak	Bij de inventaris in 2025 werd er EPDM als dakbedekking vastgesteld. De bovenste dakbedekking die bij het plaatsbezoek in 2026 aanwezig is, is een bitumen roofing die dus na de vorige inventaris aangebracht werd en bijgevolg niet-asbestverdacht is. Eventueel onderliggende materialen kunnen via aanvullend / destructief onderzoek verder nagekeken worden.	Plan 1.4: grondplan dakplan

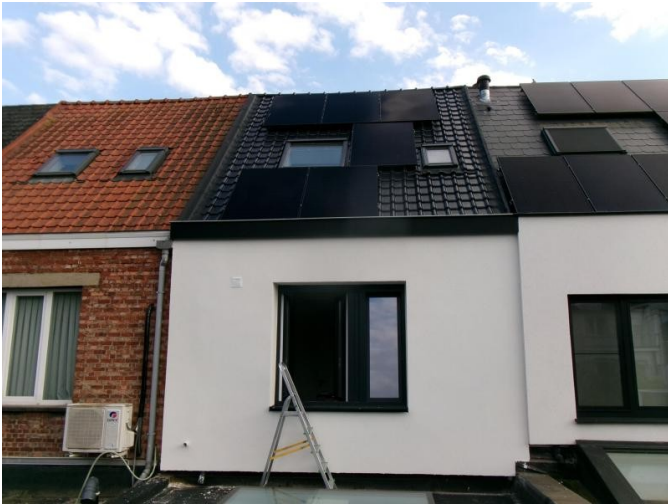
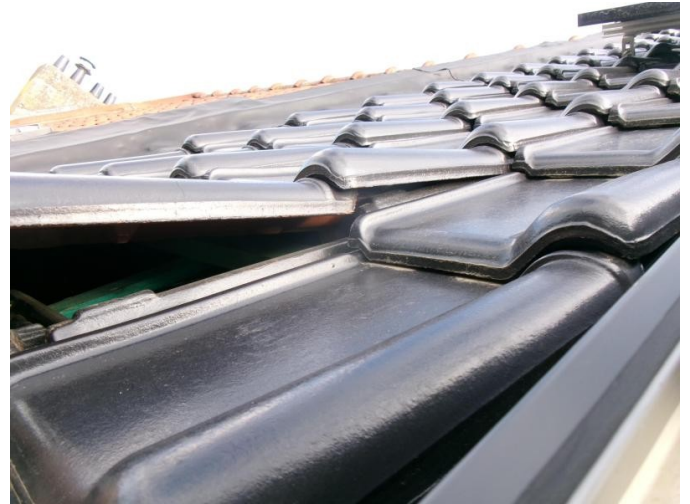
## Fiche 13: Dakbedekking bestaande uit pannen (niet verdacht)

Fiche 13: Dakbedekking bestaande uit pannen (niet verdacht)	De bovenste dakbedekking van de schuine dakdelen zijn niet-asbestverdachte pannen. In het Asbestattest uit 2025 werden nog asbestverdachte leien vastgesteld. Die werden niet meer waargenomen.	Plan 1.4: grondplan dakplan
Fiche 14: plafonds	Tijdens de inventaris in 2025 werden er stalen genomen van het pleisterwerk en daar werd geen asbest in gevonden. Tijdens de inventaris in 2026 werd er niet-asbestverdacht gipskartonplaat als onderste afwerkingslaag bij de plafonds vastgesteld.	Plan 1.1: grondplan gelijkvloers Plan 1.2: grondplan eerste verdieping Plan 1.3: grondplan tweede verdieping
