# Asbestinventarisatattest

Rijmenamsesteenweg 46, 2812 Mechelen

Attestnummer : 20260713-000433.000

**Niet-asbestveilig**

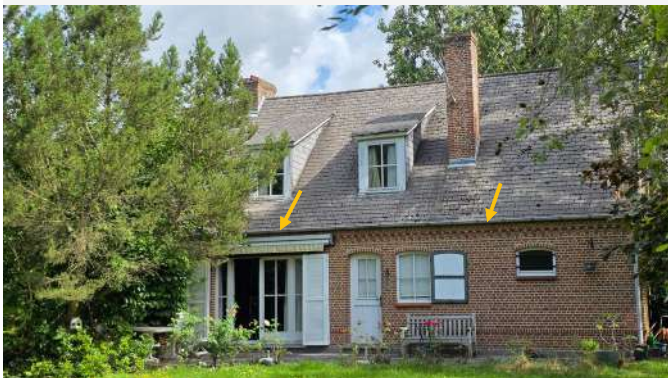
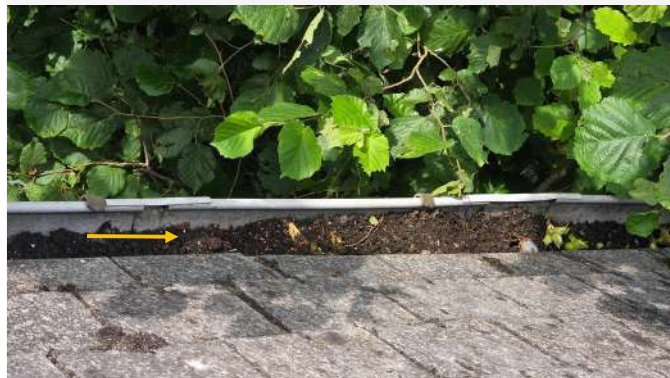
**Dringend verwijderen**

| Beschrijving | Residu in dakgoot |
| Bron van de resten | Dakbedekking bestaat uit leien. |
| Gebondenheid resten | Niet hecht |
| Hoeveelheid (gewicht - aantal) | <ul style="list-style-type: none"><li>• 8,00 kg - 1 stuk</li></ul> |

- Verwijder het asbestafval.
- Voer bijkomende staalname(s) uit.

- Eenvoudige handelingen: mag via doe-het-zelf of door werknemer(s) met opleidingsattest eenvoudige handelingen  
Reinig dakgoten enkel bij nat weer; verzamel het slib en gooi het dubbel verpakt bij het restafval. Meer info op volgende bron: <https://ovam.vlaanderen.be/asbestdaken-en-gevels>.

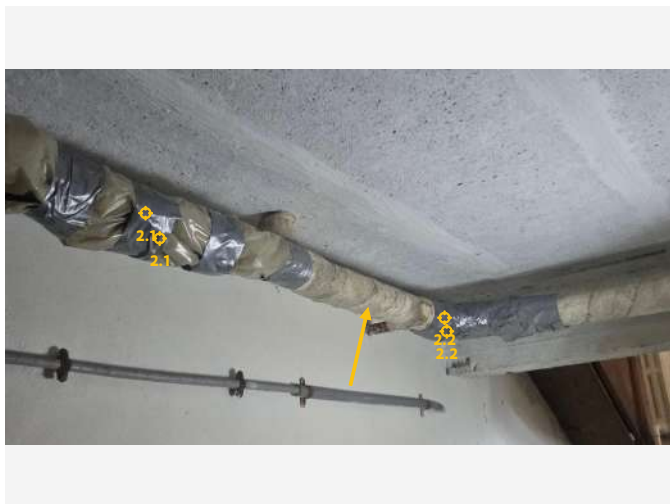
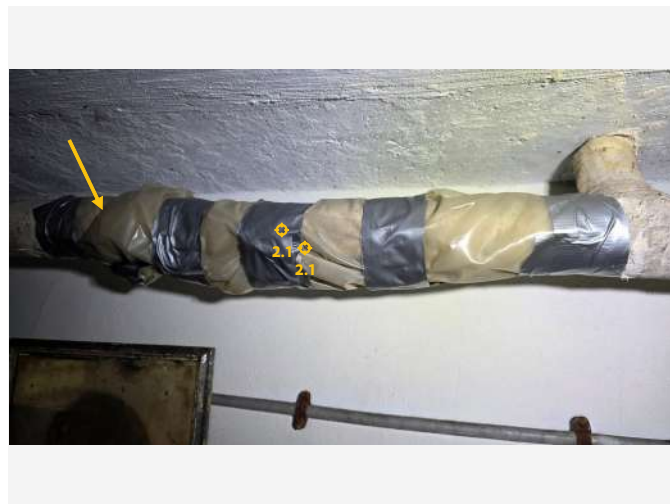
| Eindbeoordeling materiaalrisico | Hoog materiaalrisico en/of hoge kans op vezelvrijgave |

| Gebondenheid | Categorie 2: niet-hechtgebonden met matrix |
| Asbestsoort (vezeltype) | Amfibool aanwezig, uitgezonderd crocidoliet |
| Asbestconcentratie | Hoog ( $\geq 50\%$ ) |
| Toestand van het materiaal | Matig beschadigd, matig verweerd |

| # | Type | Referentie | Resultaat |
|---|---|---|---|
| 2.2 | Mengmonster | MM8 leiding isolatie bocht | Amosiet |

| Beschrijving | Leidingisolatie in kelder |

- Verwijder dit asbestmateriaal zo snel mogelijk. Volg de toestand goed op.

- Hermetische zone (erkend asbestverwijderaar)  
Deze isolatie is een risicovolle asbesttoepassing, het betreft een niet hecht gebonden asbesttoepassing waar bij de verwijdering makkelijk asbestvezels kunnen vrijkomen. Uitvoering in hermetisch afgesloten zone, door erkend saneerder en volgens de richtlijnen uit de codex over het welzijn op het werk, boek VI, titel 3. Een erkende aannemer volgt bij de verwijdering strikte veiligheidsprocedures en gebruikt gespecialiseerd materieel. Particulieren, zelfstandigen of aannemers zonder erkenning mogen dit asbesthoudend materiaal niet verwijderen. Raadpleeg de rubriek asbest beheren en verwijderen in dit attest.

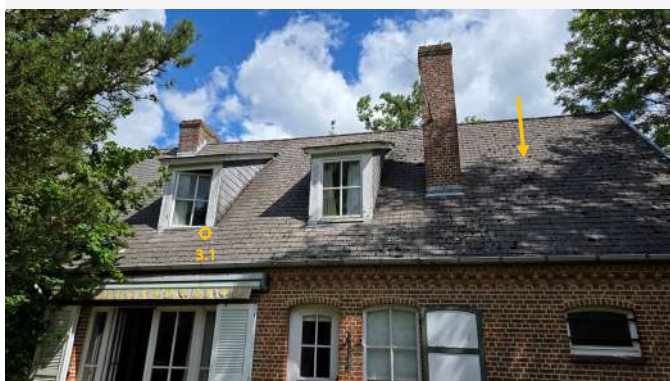
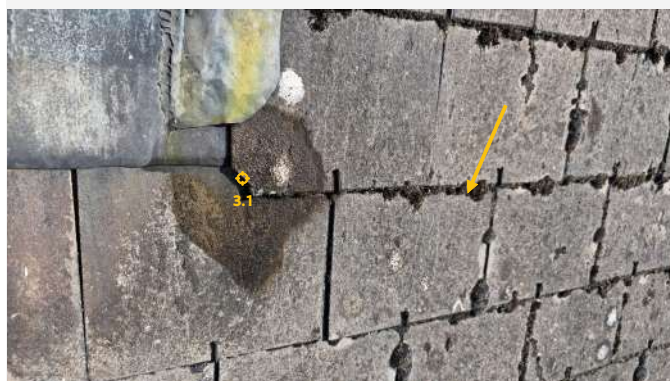
| Eindbeoordeling materiaalrisico | Verhoogd materiaalrisico en/of verhoogde kans op vezelvrijgave |

| Asbestsoort (vezeltype) | Alleen chrysotiel aanwezig |
| Toestand van het materiaal | Matig beschadigd, matig verweerd |

| # | Type | Referentie | Resultaat |
|---|---|---|---|
| 3.1 | Puntmonster | PM2 lei dak | Chrysotiel |

| Beschrijving | Dakbedekking schuin dak woning |

- Verwijder dit asbestmateriaal zo snel mogelijk. Volg de toestand goed op.
- Hemelwater dat afspoelt van asbestcement daken of gevels kan asbestdeeltjes bevatten. Gebruik het enkel voor gesloten circuits (bv. spoelen toiletten). Reinig na het vervangen van het dak of de gevel de dakgoten en regenwaterput of -ton om asbesthoudend sediment of slib te verwijderen

- Eenvoudige handelingen: mag via doe-het-zelf of door werknemer(s) met opleidingsattest eenvoudige handelingen  
Deze leien betreffen een hecht gebonden asbesttoepassing in de oorsprong. Indien u zelf deze leien wil wegnemen en afvoeren, plant u deze werken grondig. Het dakvlak bevindt zich op een hoogte van 3 tot 7 meter. De werken vergen specifieke vaardigheden en ervaring. Houdt hiermee rekening bij het plannen van deze werken. Volg de informatie die u kan vinden op [www.asbestinfo.be](http://www.asbestinfo.be) en de richtlijnen van de CODEX over het welzijn op het werk, boek VI titel 3.

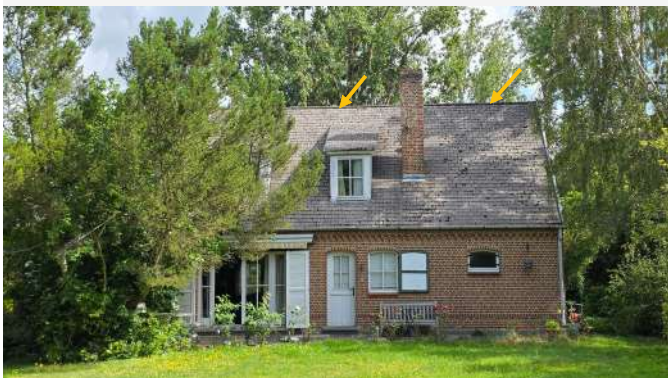
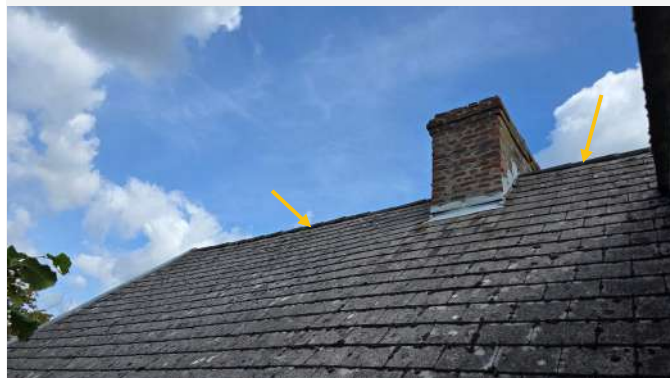
| Eindbeoordeling materiaalarisico | Verhoogd materiaalarisico en/of verhoogde kans op vezelvrijgave |

| Asbestsoort (vezeltype) | Crocidoliet aanwezig |
| Toestand van het materiaal | Matig beschadigd, matig verweerd |

| Beschrijving | Nok schuin dak woning |

- Verwijder dit asbestmateriaal zo snel mogelijk. Volg de toestand goed op.
- Hemelwater dat afspoelt van asbestcement daken of gevels kan asbestdeeltjes bevatten. Gebruik het enkel voor gesloten circuits (bv. spoelen toiletten). Reinig na het vervangen van het dak of de gevel de dakgoten en regenwaterput of -ton om asbesthoudend sediment of slib te verwijderen
- Voer bijkomende staalname(s) uit.

- Eenvoudige handelingen: mag via doe-het-zelf of door werknemer(s) met opleidingsattest eenvoudige handelingen  
De nokken betreffen een hecht gebonden asbesttoepassing in de oorsprong. Indien u zelf deze nokstukken wil wegnemen en afvoeren, plant u deze werken grondig. De nok bevindt zich op een hoogte van 7 meter. De werken vergen specifieke vaardigheden en ervaring. Houdt hiermee rekening bij het plannen van deze werken. Volg de informatie die u kan vinden op [www.asbestinfo.be](http://www.asbestinfo.be) en de richtlijnen van de CODEX over het welzijn op het werk, boek VI titel 3.

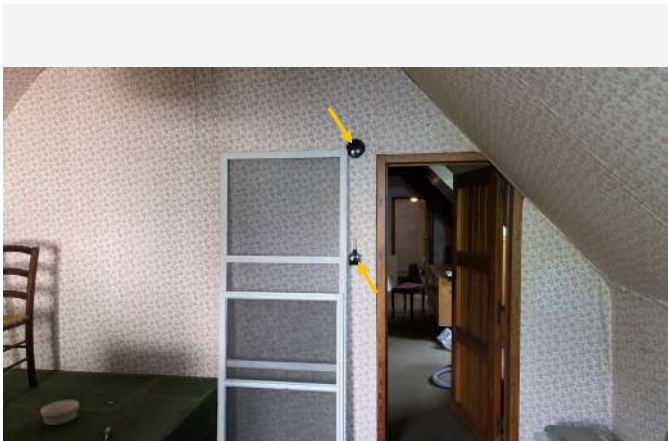
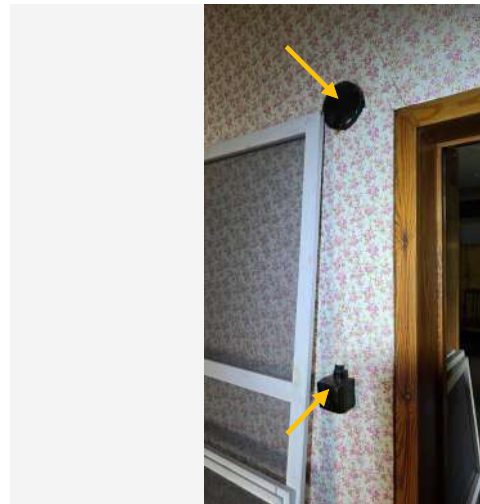
| Identificatiemethode | De asbestdeskundige beoordeelt het materiaal als asbestverdacht en dus asbesthoudend, en dit zonder monstername.<br><br>Motivatie: De monstername brengt andere schade aan dan schade die inherent is aan de monstername. |
| Opmerking | Het schakelmateriaal bevindt zich op diverse plaatsen in de woning (contactdozen, schakelaars en stopcontacten). Niet alle schakelmateriaal is aangeduid op de plannen. |

Zorg voor geschikte en voldoende PBM's (beschermende kledij, aansluitend FFP3 stofmasker, een wegwerpoverall Categorie 3 Type 5/6, afspoelbare schoenen, kunststof handschoenen). Om vezelvrijgave te voorkomen fixeert u het bronmateriaal alvorens het materiaal los te maken en af te voeren, houdt het materiaal vochtig tijdens de werken, vermijdt stofvorming, breek het materiaal niet. Meer informatie over voorzorgsmaatregelen bij asbestverwijdering, zoals het opruimen en poetsen vindt u op deze website; lees

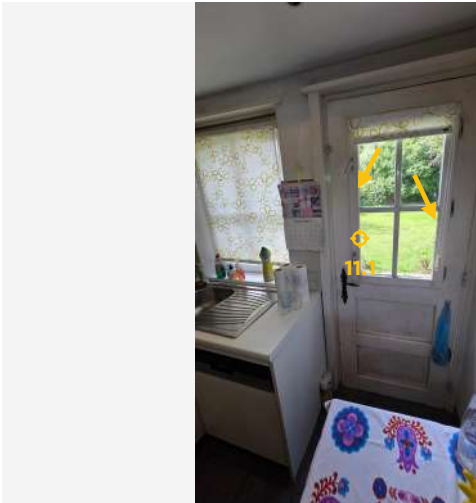
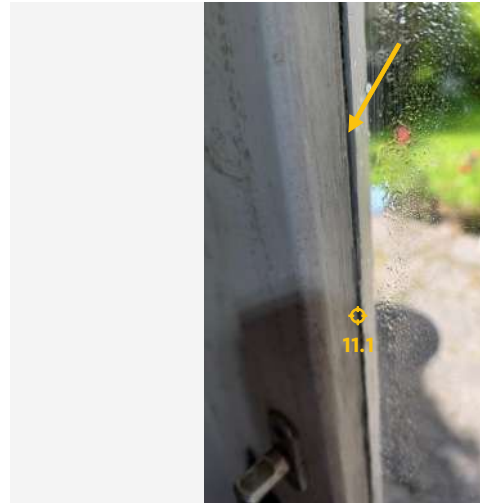
## Fiche 11: Kit schrijnwerk

Geen asbest

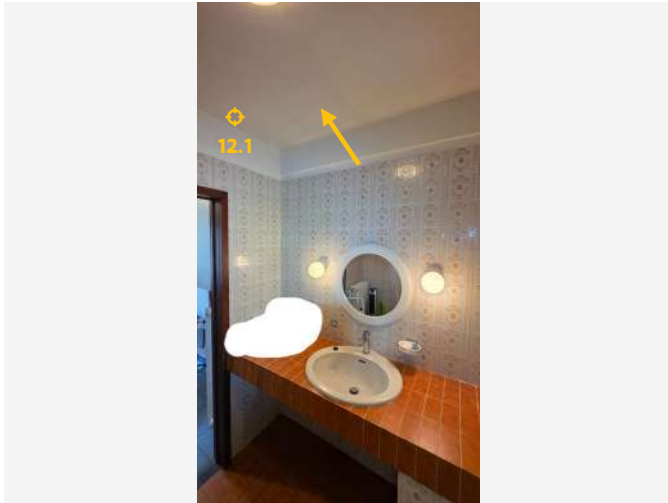
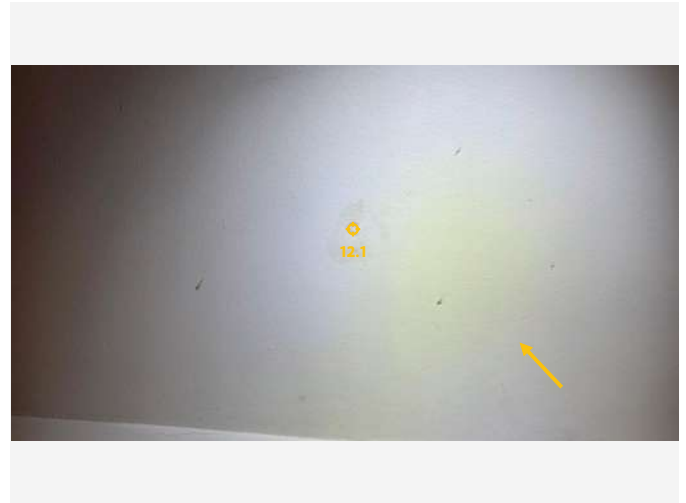
## Fiche 12: Pleisterwerk plafond

Geen asbest

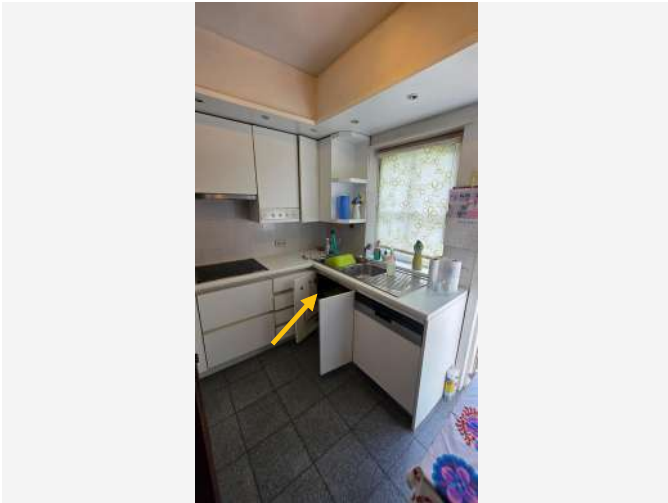
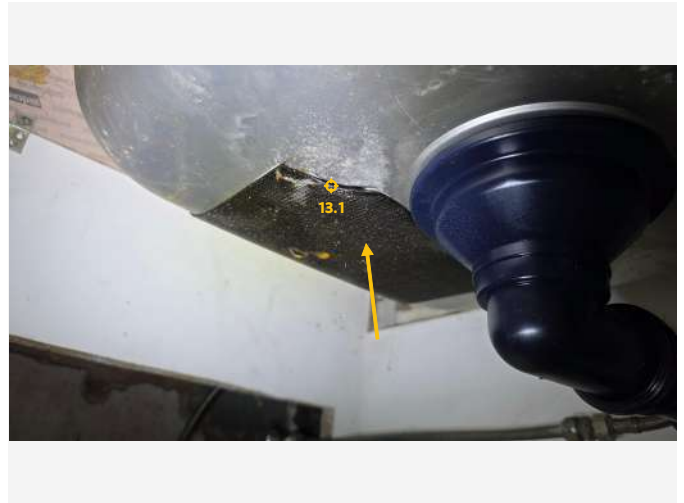
## Fiche 13: Dreunplaat spoelbak keuken

Geen asbest

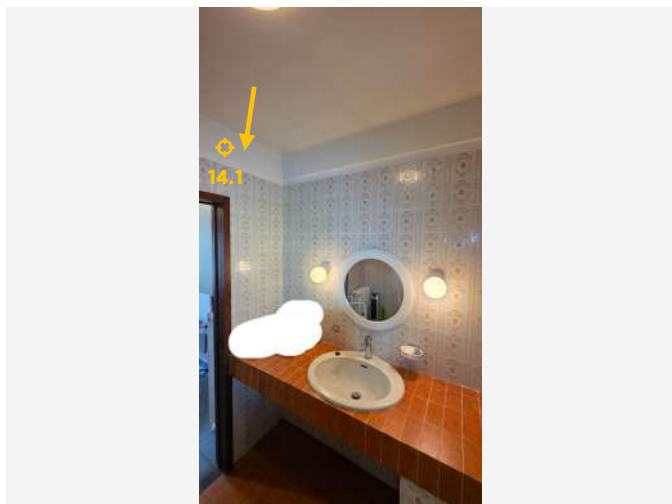
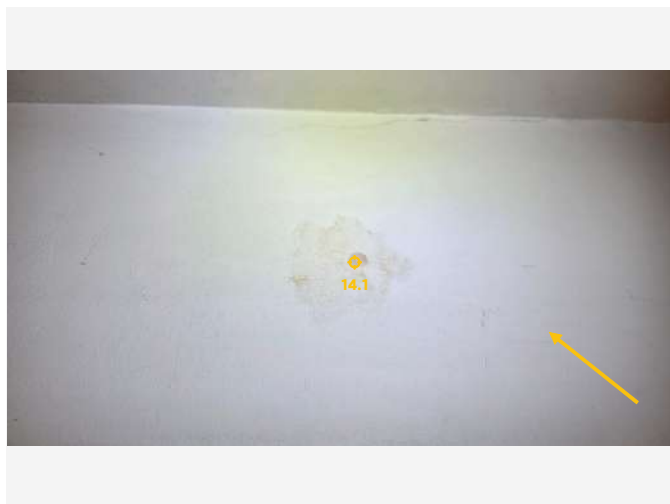
## Fiche 14: Pleisterwerk muur

Geen asbest
