# Asbestinventarisatetest

Schuttersvest 74/2, 2800 Mechelen

Attestnummer : 20260717-000252.000

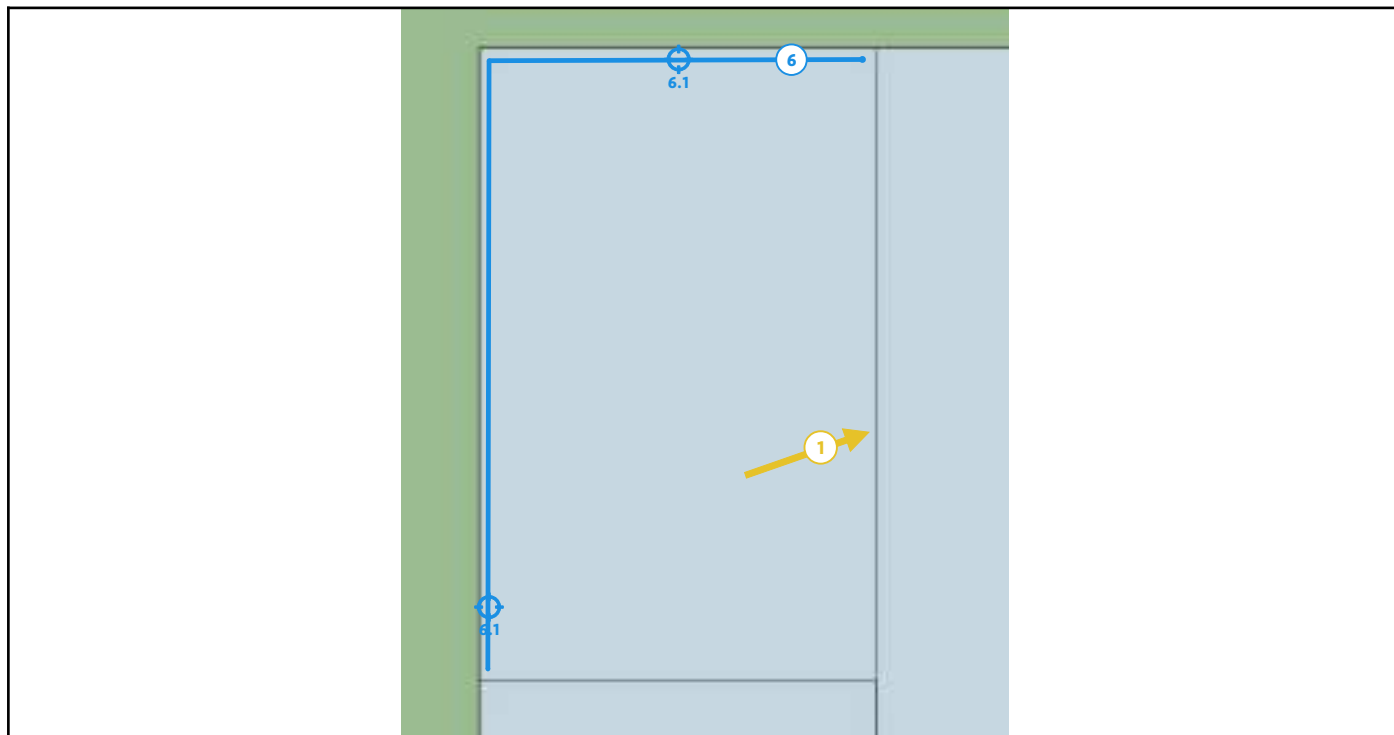
## Plan 1.3: Kelder

| Beschrijving | Type | Actie |
|---|---|---|
| 1. Schakelmateriaal in kelder | Asbestmateriaal | Zorgvuldig beheren |

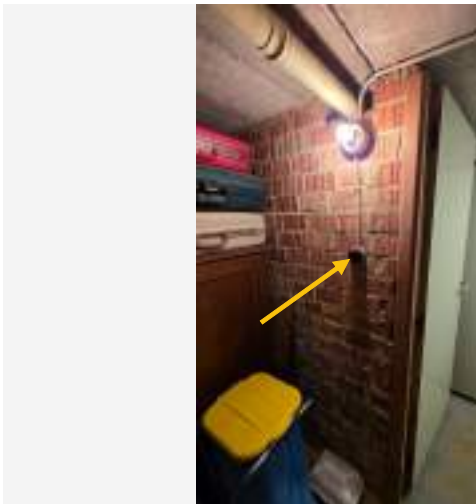
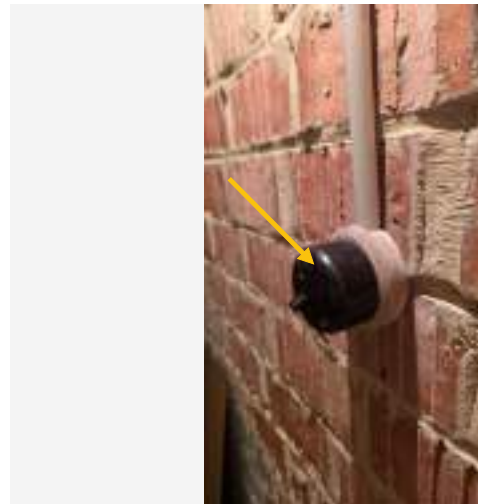
Het asbestmateriaal valt onder de mijlpaal van 2040.

| Eindbeoordeling materiaalisico | Laag materiaalisico en/of verlaagde kans op vezelvrijgave |

| Gebondenheid | Categorie 1: hechtgebonden in oorsprong |
| Asbestsoort (vezeltype) | Crocidoliet aanwezig |
| Asbestconcentratie | Laag (< 50%) |
| Toestand van het materiaal | Onbeschadigd, niet verweerd |

| Beschrijving | Schakelmateriaal in kelder |
| Asbestmateriaal | Plaat, paneel, tablet - Type Bakeliet |
| Identificatiemethode | <p>De asbestdeskundige beoordeelt het materiaal als asbestverdacht en dus asbesthoudend, en dit zonder monstername.</p> <p>Motivatie: De monstername brengt andere schade aan dan schade die inherent is aan de monstername.</p> |

- Zorg voor een veilig beheer. Vermijd het beschadigen van het asbestmateriaal. Controleer de toestand jaarlijks op wijzigingen.
- Voer bijkomende staalname(s) uit.

- Eenvoudige handelingen: mag via doe-het-zelf of door werknemer(s) met opleidingsattest eenvoudige handelingen  
De schakelaar betreft een hecht gebonden toepassing in de oorsprong. Alvorens de werken te plannen, voert u een staalname uit van het materiaal. Indien u zelf dit materiaal wil wegnemen en afvoeren, plant u deze werken grondig. Volg de informatie die u kan vinden op [www.asbestinfo.be](http://www.asbestinfo.be) en de richtlijnen van de CODEX over het welzijn op het werk, boek VI titel 3.

Zorg voor geschikte en voldoende PBM's (beschermende kledij, aansluitend FFP3 stofmasker, een wegwerpoverall Categorie 3 Type 5/6, afspoelbare schoenen, kunststof handschoenen). Om vezelvrijgave te voorkomen fixeert u het bronmateriaal alvorens het materiaal los te maken en af te voeren, houdt het materiaal vochtig tijdens de werken, vermijdt stofvorming, breek het materiaal niet. Meer informatie over voorzorgsmaatregelen bij asbestverwijdering, zoals het opruimen en poetsen vindt u op deze website; lees

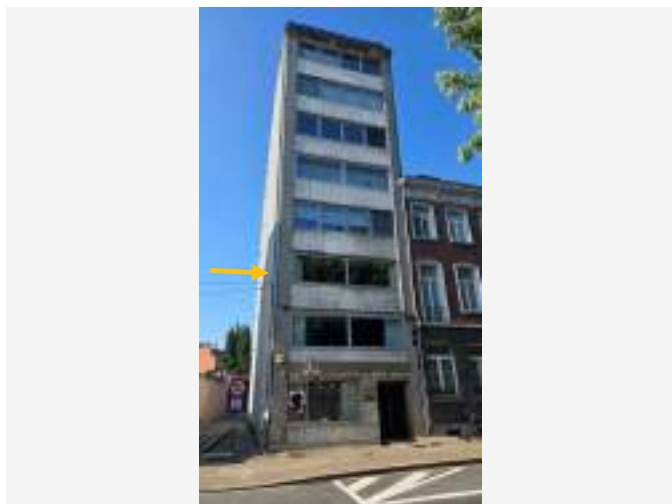
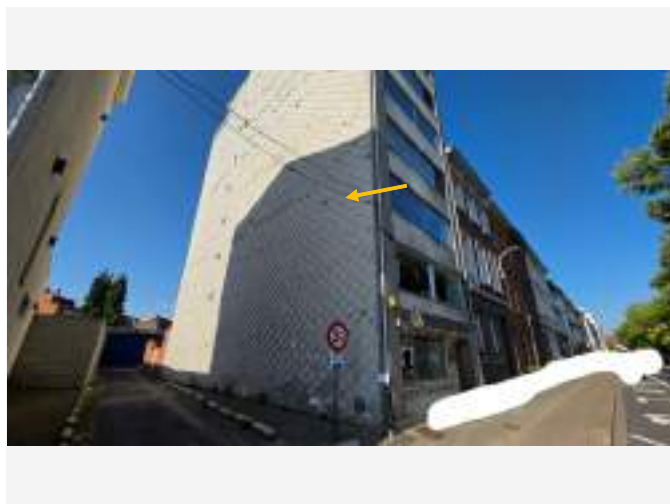
De gevelbekleding van de gevels op de perceelsgrens zijn voorzien van leien. Deze gevelbekleding is opgenomen in het asbestattest van de gemeenschappelijke delen. De leien behoren toe aan de gemeenschappelijke deelen van het gebouw, de leien zijn niet bereikbaar vanuit het appartement.

| (Asbest)materiaal | Dak- en gevelbekleding - Lei, shingle |

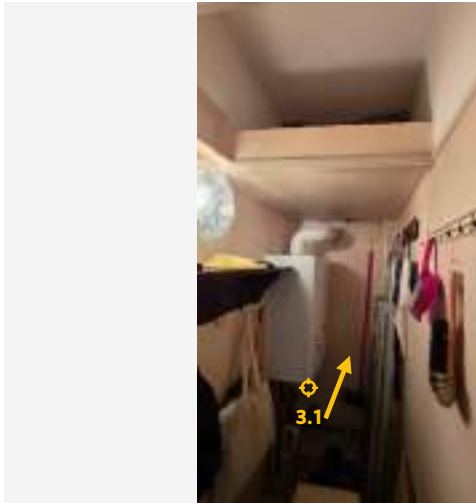
## Fiche 3: Pleisterwerk muur

Geen asbest

| # | Type | Referentie | Resultaat |
|---|---|---|---|
| 3.1 | Mengmonster | MM1 pleister muur | Geen asbest |

| Opmerking | Stalen genomen in volgende ruimtes: badkamer/slaapkamer/berging waar de cv-ketel hangt. Er is geen traphal in het appartement. |

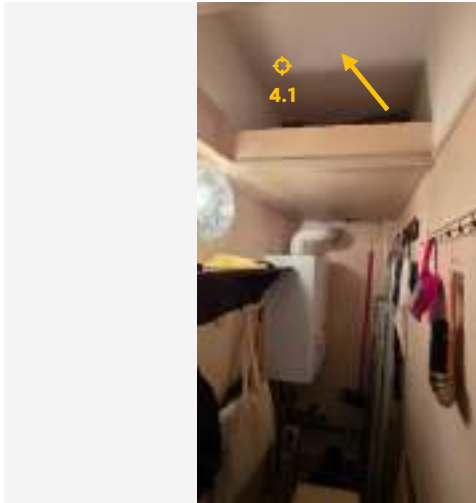
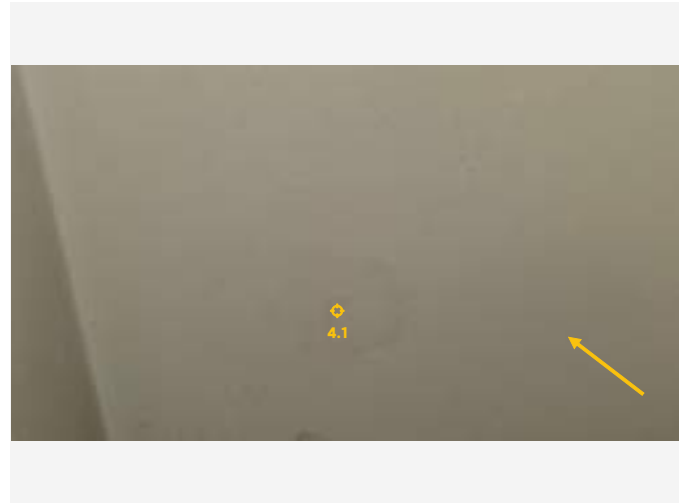
## Fiche 4: Pleisterwerk plafond

Geen asbest

| # | Type | Referentie | Resultaat |
|---|---|---|---|
| 4.1 | Mengmonster | MM2 pleister plafond | Geen asbest |

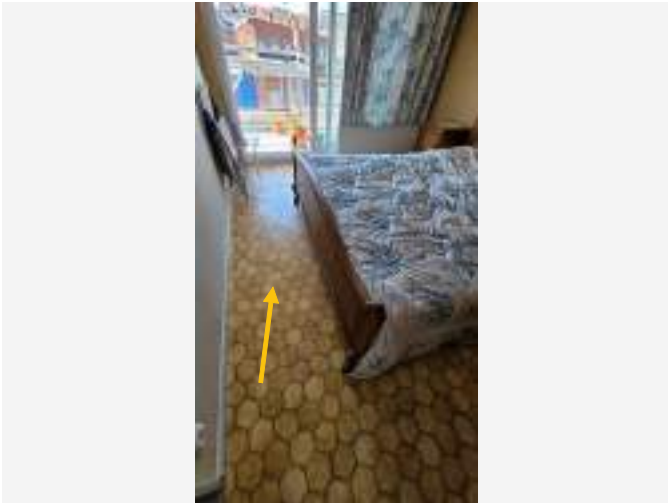
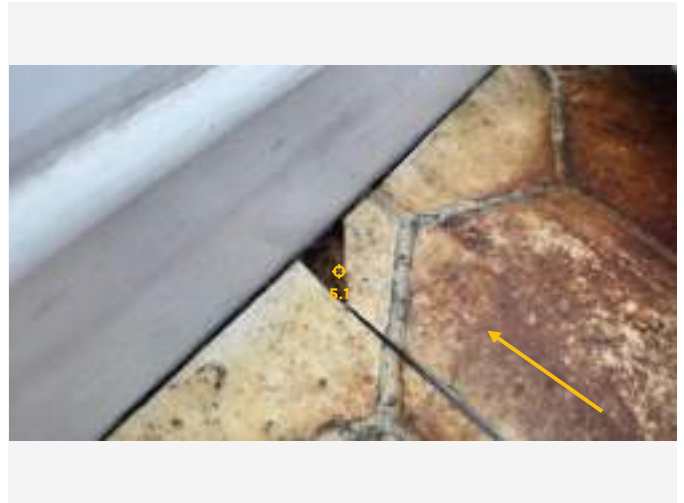
## Fiche 5: Vloerzeil slaapkamers

Geen asbest

| # | Type | Referentie | Resultaat |
|---|---|---|---|
| 5.1 | Puntmonster | PM4 Vloerzeil | Geen asbest |

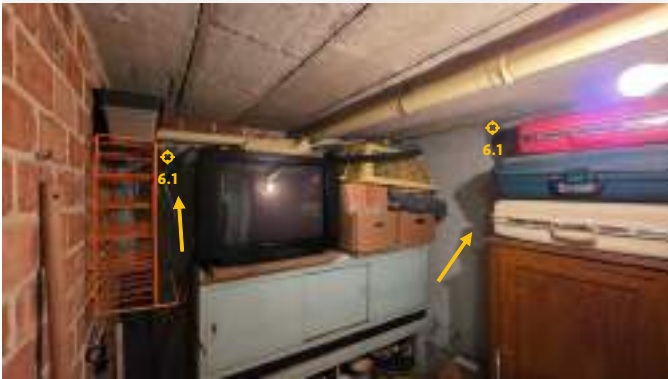
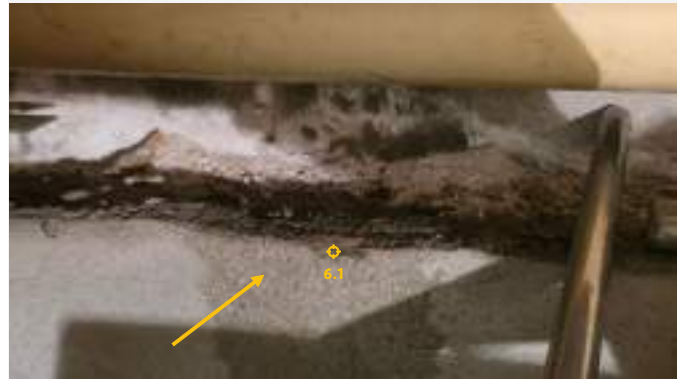
## Fiche 6: Pleisterwerk kelder

Geen asbest

| # | Type | Referentie | Resultaat |
|---|---|---|---|
| 6.1 | Mengmonster | MM5 Pleister kelder | Geen asbest |

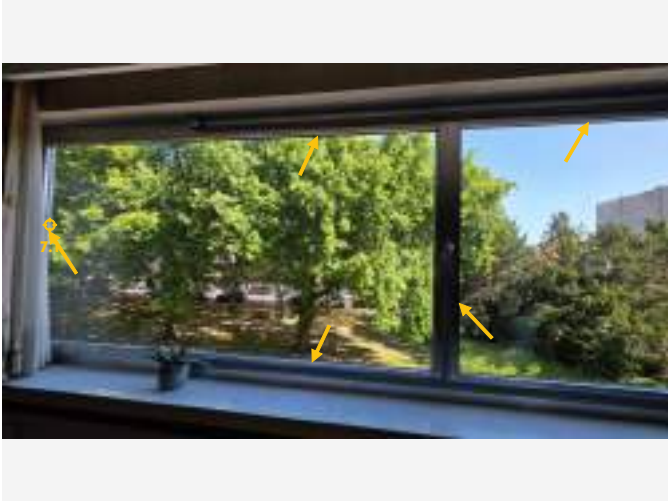
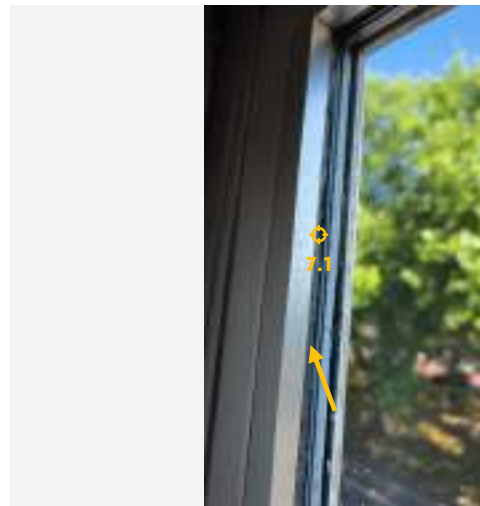
## Fiche 7: Kit schrijnwerk

Geen asbest

| # | Type | Referentie | Resultaat |
|---|---|---|---|
| 7.1 | Puntmonster | PM3 Kit ramen | Geen asbest |

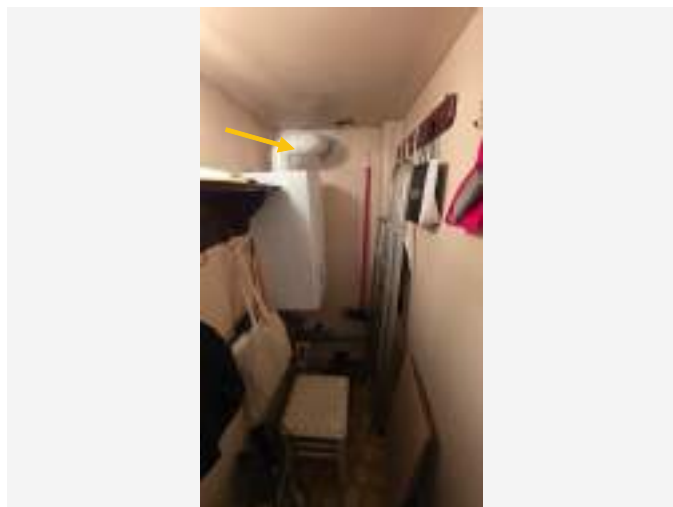
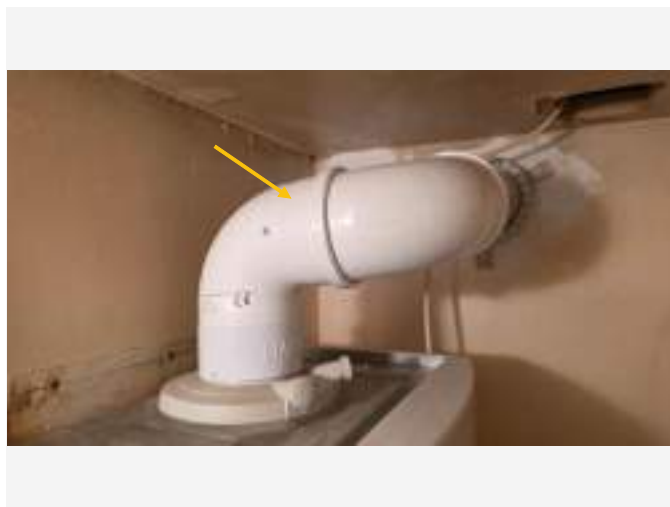
### Fiche 8: Rookgaskanaal van de cv-ketel die in de berging hangt

| Beschrijving | Notitie | Terug te vinden op plannen |
|---|---|---|
| Fiche 8: Rookgaskanaal van de cv-ketel die in de berging hangt | Het rookgaskanaal van de CV-ketel Vaillant ecoTEC pro VCW246/5-3 heeft metalen en kunststof onderdelen, situeert zich in de berging met uitgang aan de linkergevel. De metalen en kunststof onderdelen van dit rookgaskanaal hebben geen asbestverdacht karakter. De CV-ketel en bijhorende rookgaskanaal hebben fabricagejaar 2021. | - |

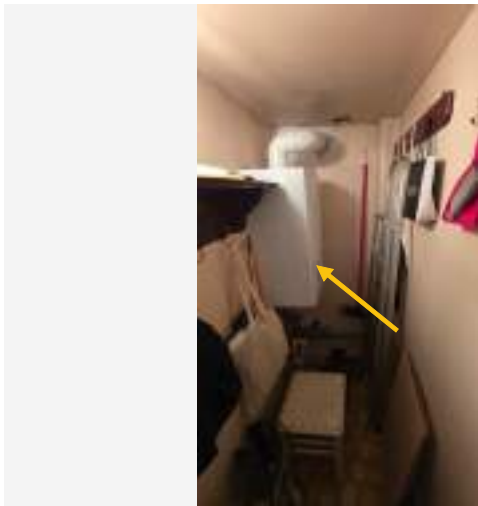
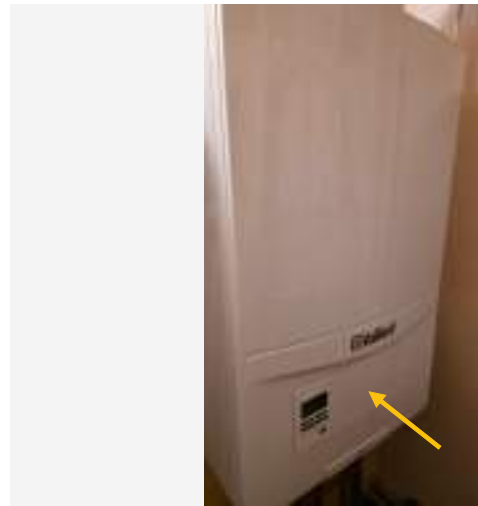
## Fiche 9: CV-ketel in berging

| Beschrijving | Notitie | Terug te vinden op plannen |
|---|---|---|
| Fiche 9: CV-ketel in berging | De CV-ketel Vaillant ecoTEC pro VCW246/5-3 heeft fabricagejaar 2021, vastgesteld op de identificatieplaat van het toestel. | - |

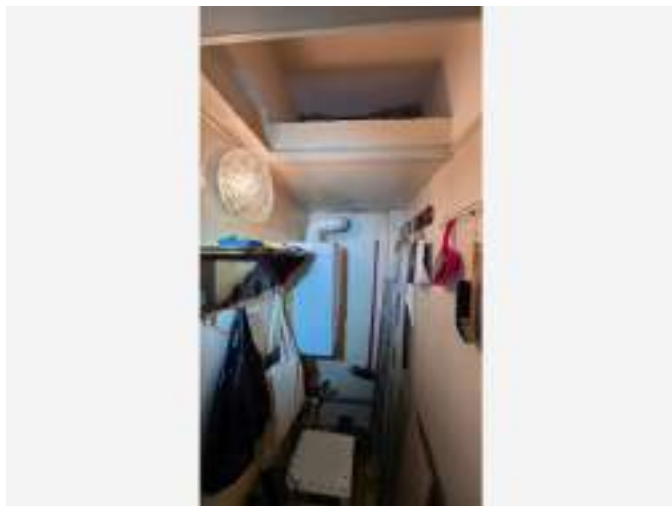
### Fiche 13: Leidingisolatie

| Beschrijving | Notitie | Terug te vinden op plannen |
|---|---|---|
| Fiche 13: Leidingisolatie | De verwarmingsinstallatie die vastgesteld werd tijdens het plaatsbezoek - bestaande uit cv-ketel Vaillant ecoTEC pro VCW246/5-3, de distributieleidingen en de aansluitingen aan de radiatoren - bevat geen leidingisolatie. | - |
