# Asbestinventarisatattest

Mechelsesteenweg 120, 2820 Bonheiden

Attestnummer : 20260729-000334.000

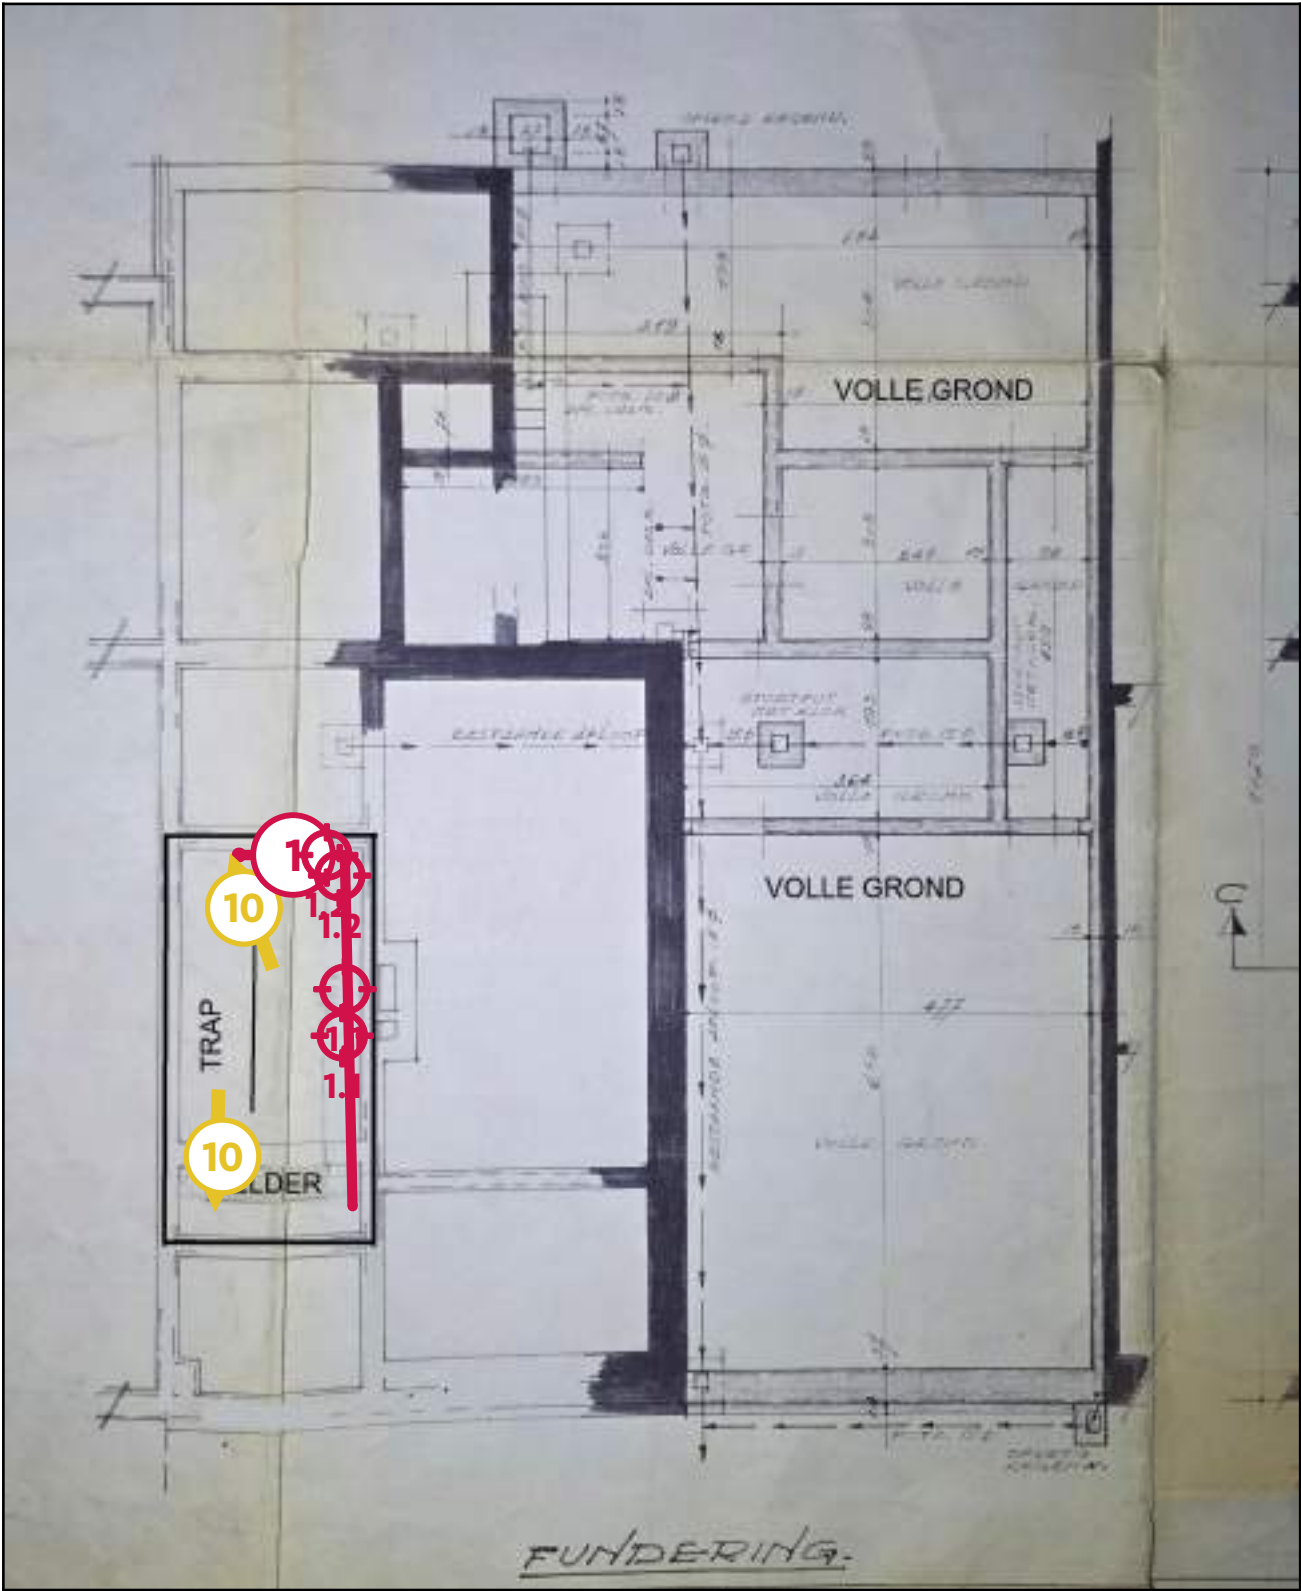
# Plan 1.1: Kelder muren

| 1. Leidingisolatie in de kelder | Asbestmateriaal | Dringend verwijderen |
| 10. Schakelmateriaal | Asbestmateriaal | Zorgvuldig beheren |

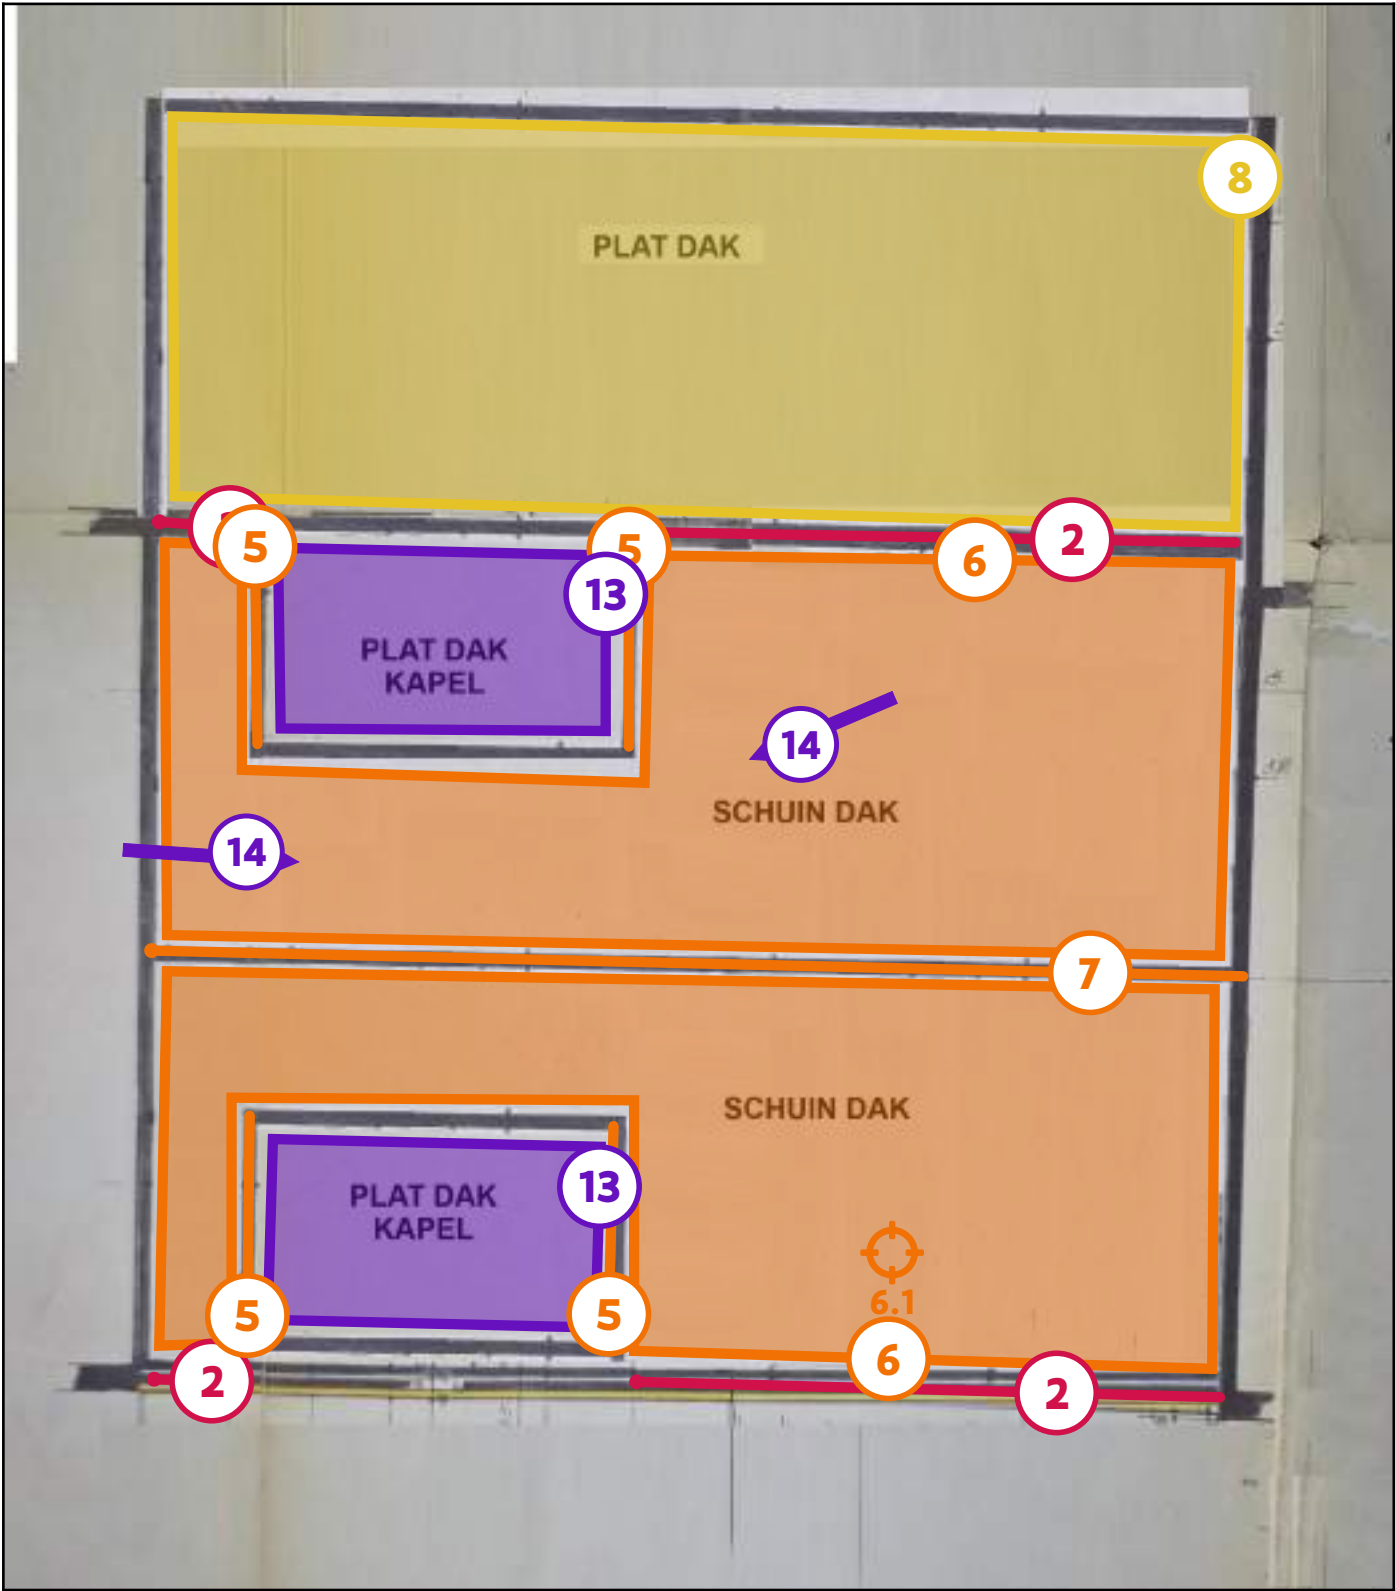
# Plan 1.8: Dakplan

| 2. Residu in dakgoten | Asbestmateriaal | Dringend verwijderen |
| 5. Gevelbekleding dakkapellen | Asbestmateriaal | Verwijderen |
| 6. Dakbedekking schuin dak woning | Asbestmateriaal | Verwijderen |
| 7. Dakbedekking schuin dak woning - nokken | Asbestmateriaal | Verwijderen |
| 8. Dakbedekking plat dak woning | Asbestmateriaal | Zorgvuldig beheren |
| 13. Dakbedekking plat dak dakkapellen | Beperking | - |
| 14. Schouwen op schuin dak | Beperking | - |

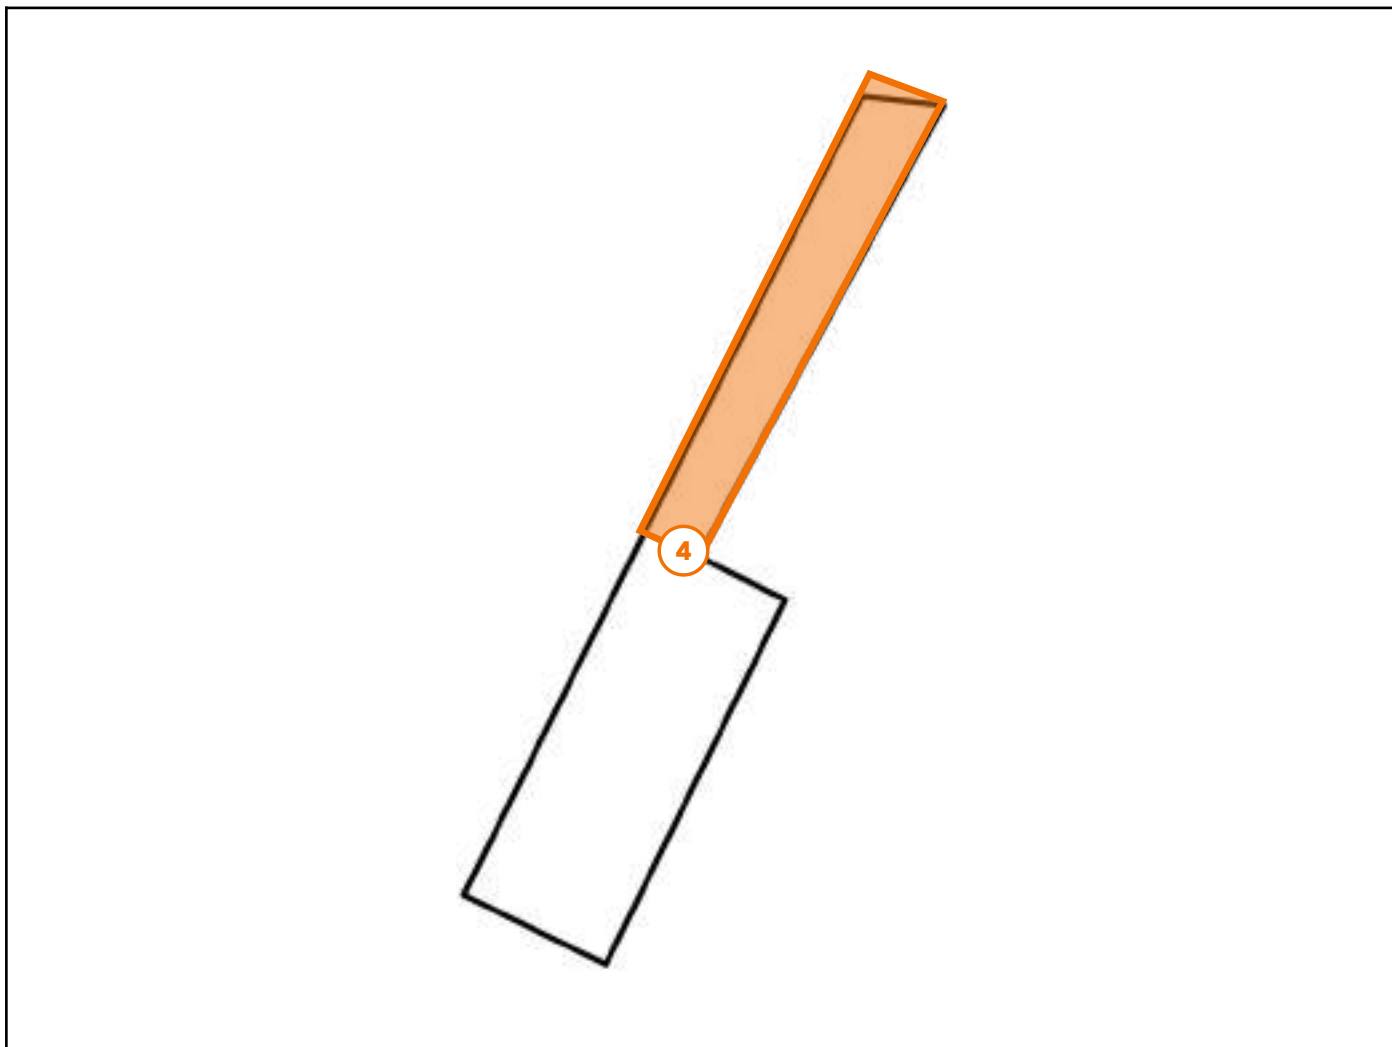
## Plan 2.1: Volière plan

| Beschrijving | Type | Actie |
|---|---|---|
| 4. Dakbedekking tuinconstructies | Asbestmateriaal | <a href="#">Verwijderen</a> |

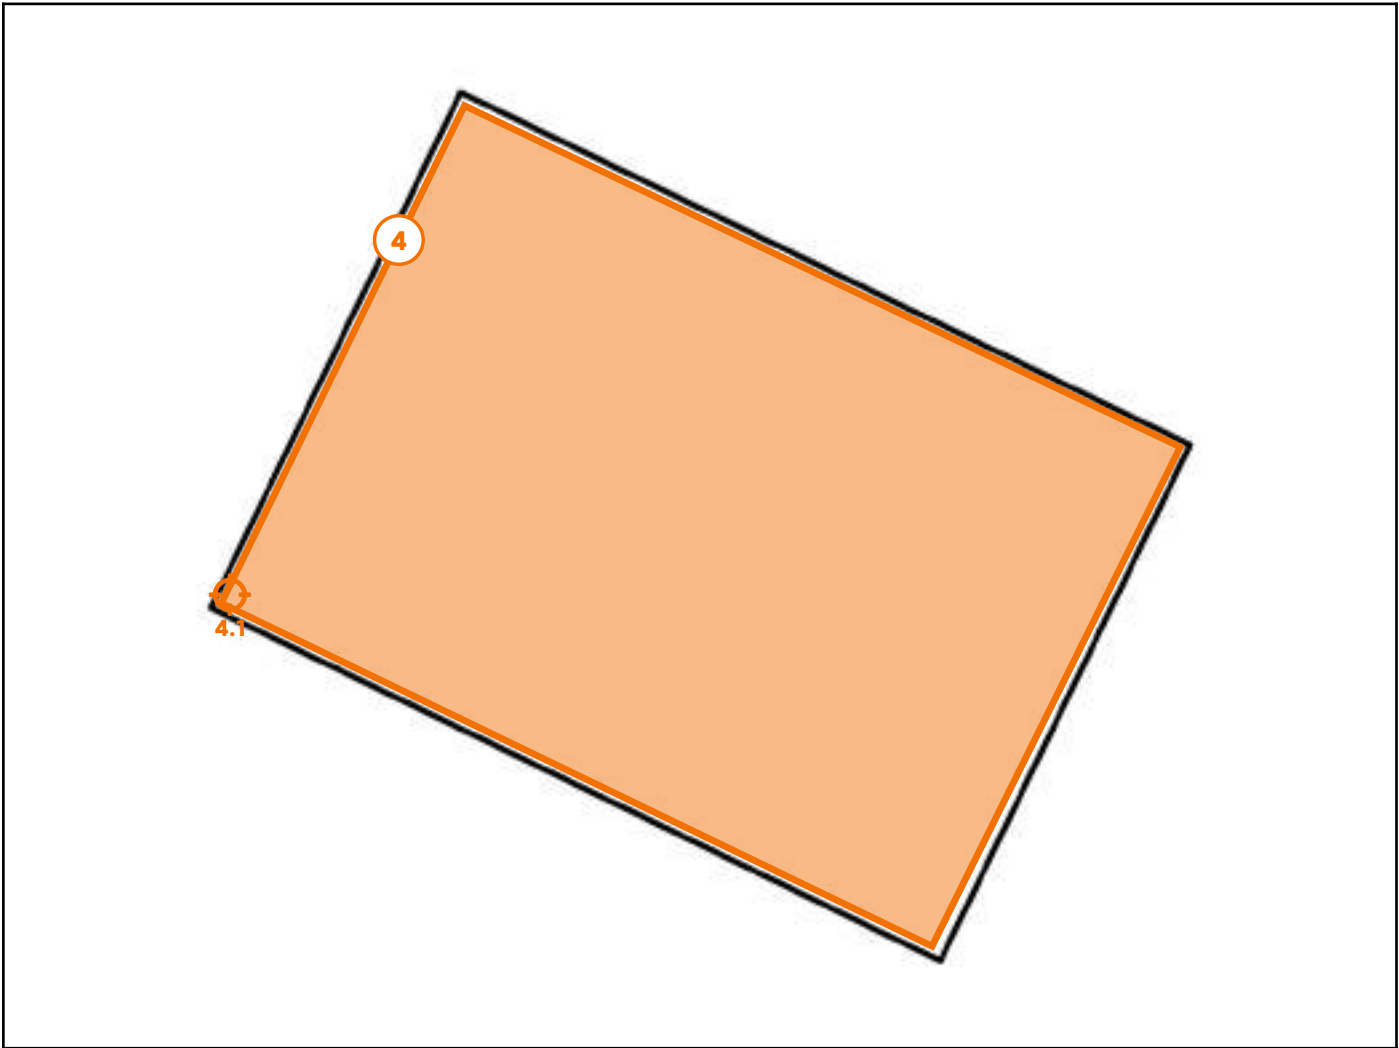
### Plan 3.1: Tuinhuis plan

| Beschrijving | Type | Actie |
|---|---|---|
| 4. Dakbedekking tuinconstructies | Asbestmateriaal | <a href="#">Verwijderen</a> |

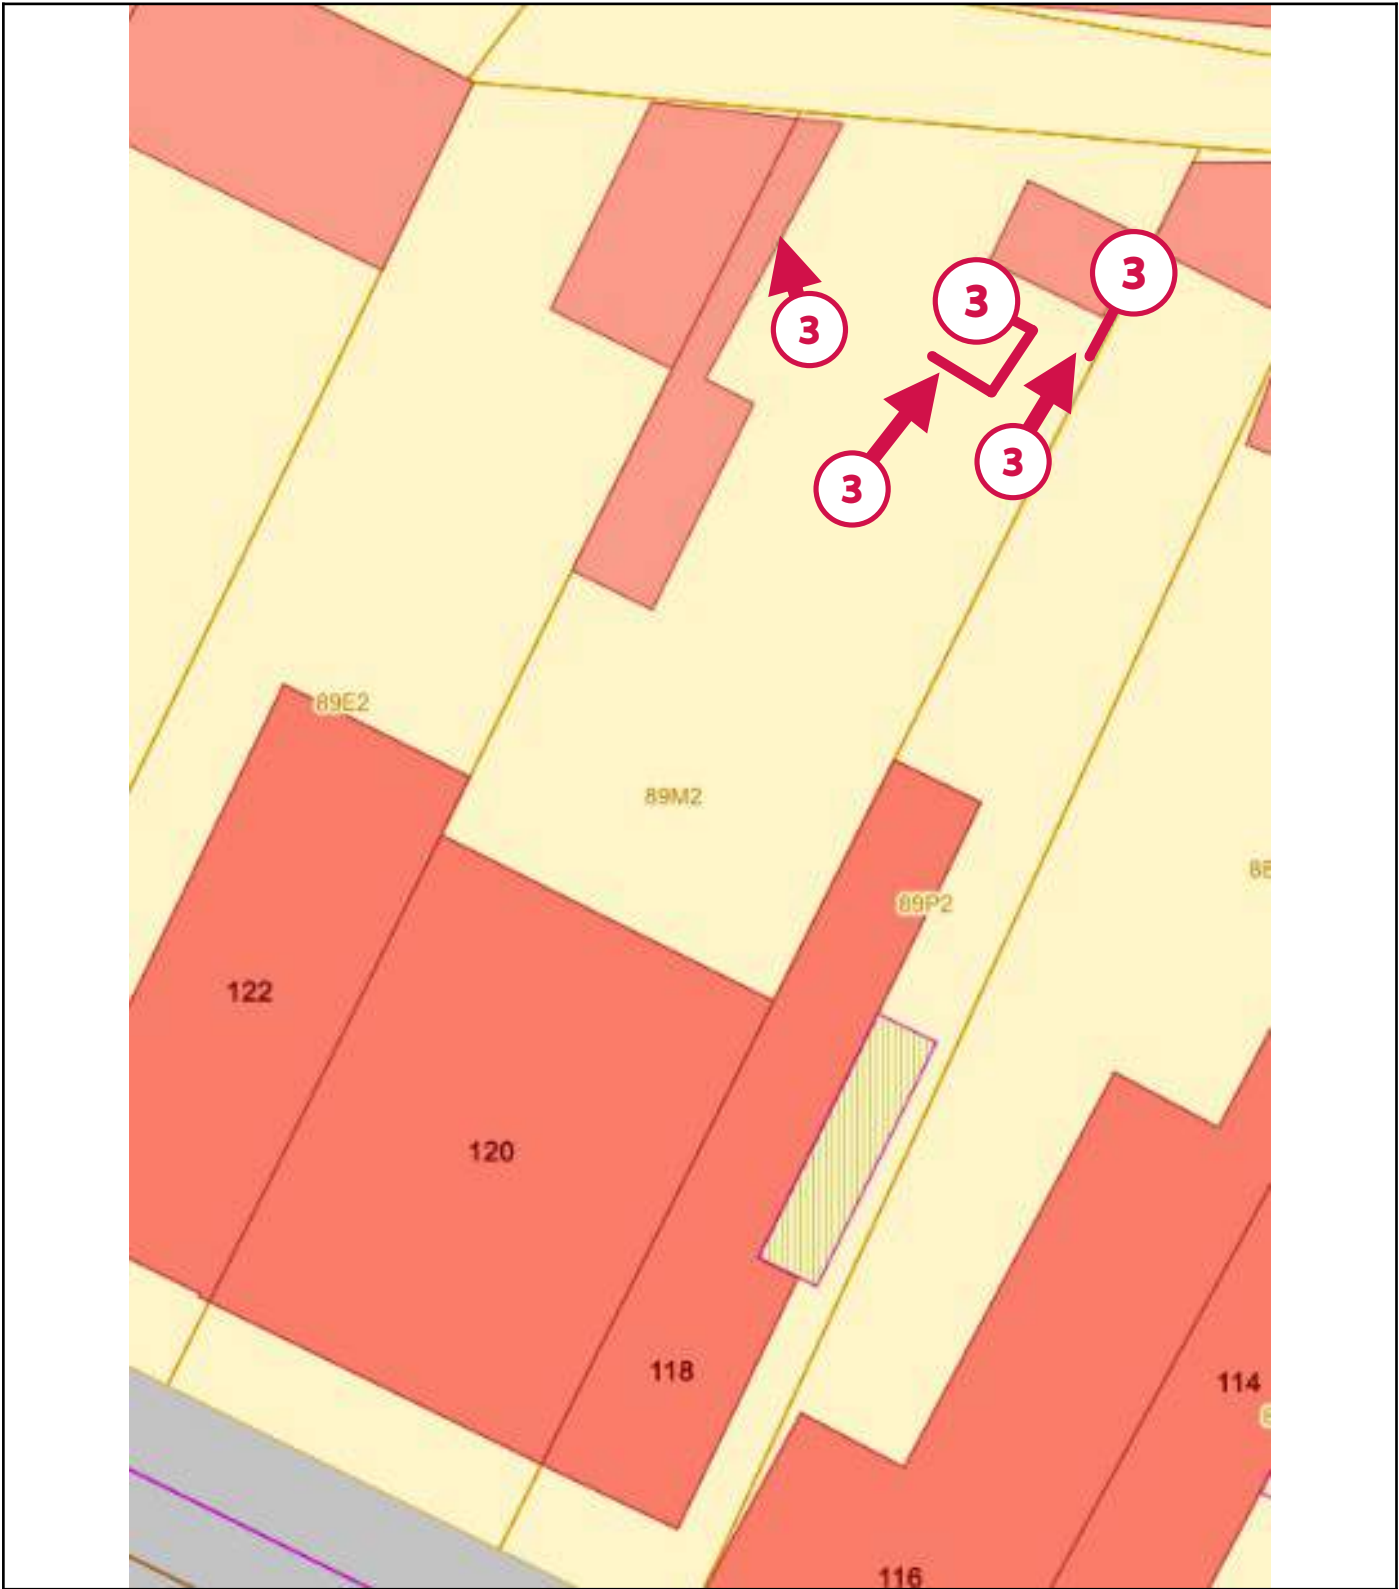
# Plan 4.1: Vaststellingen buiten de constructies

| 3. Platen in tuin | Asbestmateriaal | Dringend verwijderen |

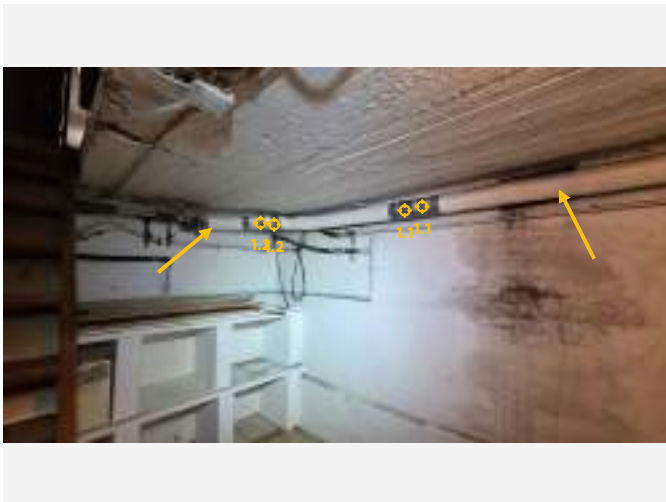
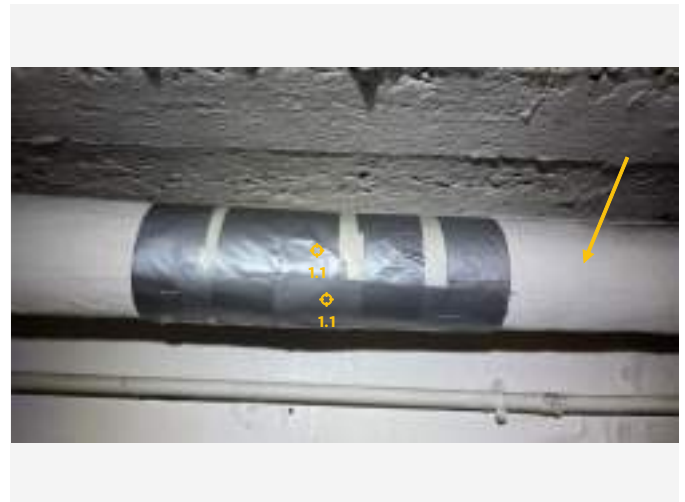
Het asbestmateriaal valt onder de mijlpaal van 2034.

| Eindbeoordeling materiaalrisico | Hoog materiaalrisico en/of hoge kans op vezelvrijgave |

| Gebondenheid | Categorie 2: niet-hechtgebonden met matrix |
| Asbestsoort (vezeltype) | Amfibool aanwezig, uitgezonderd crocidoliet |
| Asbestconcentratie | Hoog ( $\geq 50\%$ ) |
| Toestand van het materiaal | Matig beschadigd, matig verweerd |

| # | Type | Referentie | Resultaat |
|---|---|---|---|
| 1.1 | Mengmonster | MM10 Leiding isolatie recht | Amosiet |
| 1.2 | Mengmonster | MM11 Leiding isolatie bocht | Amosiet |

- Verwijder dit asbestmateriaal zo snel mogelijk. Volg de toestand goed op.

- Hermetische zone (erkend asbestverwijderaar)  
Dit isolatiemateriaal is een risicovolle asbesttoepassing, het betreft een niet hecht gebonden asbesttoepassing waar bij de verwijdering makkelijk asbestvezels kunnen vrijkomen. Uitvoering in hermetisch afgesloten zone, door erkend saneerder en volgens de richtlijnen uit de codex over het welzijn op het werk, boek VI, titel 3. Een erkende aannemer volgt bij de verwijdering strikte veiligheidsprocedures en gebruikt gespecialiseerd materieel. Particulieren, zelfstandigen of aannemers zonder erkenning mogen dit asbesthoudend materiaal niet verwijderen. Raadpleeg de rubriek asbest beheren en verwijderen in dit attest.

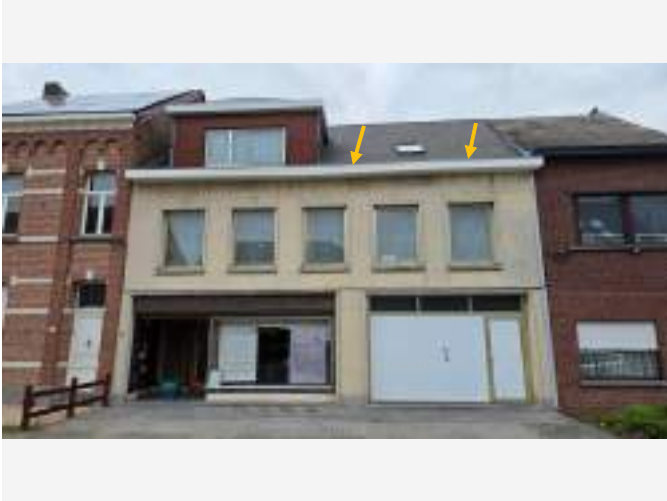
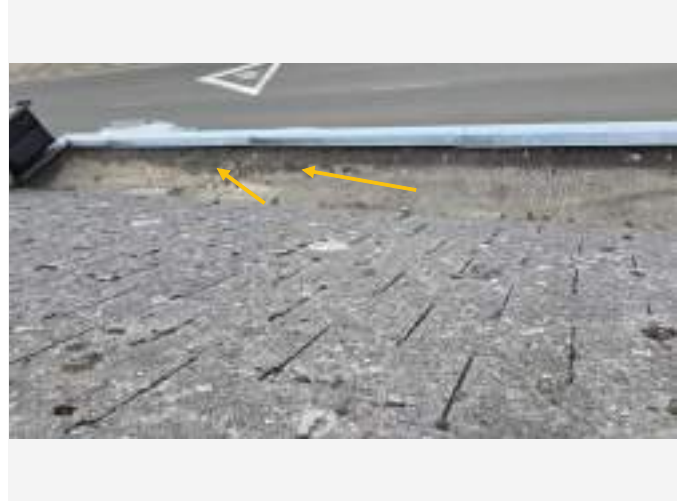
## Fiche 2: Residu in dakgoten

Asbestmateriaal - afvalstof

Het asbestmateriaal valt onder de mijlpaal van 2040.

- Verwijder het asbestafval.
- Voer bijkomende staalname(s) uit.

- Eenvoudige handelingen: mag via doe-het-zelf of door werknemer(s) met opleidingsattest eenvoudige handelingen  
Reinig dakgoten enkel bij nat weer; verzamel het slib en gooi het dubbel verpakt bij het restafval. Meer info op volgende bron: <https://ovam.vlaanderen.be/asbestdaken-en-gevels>.

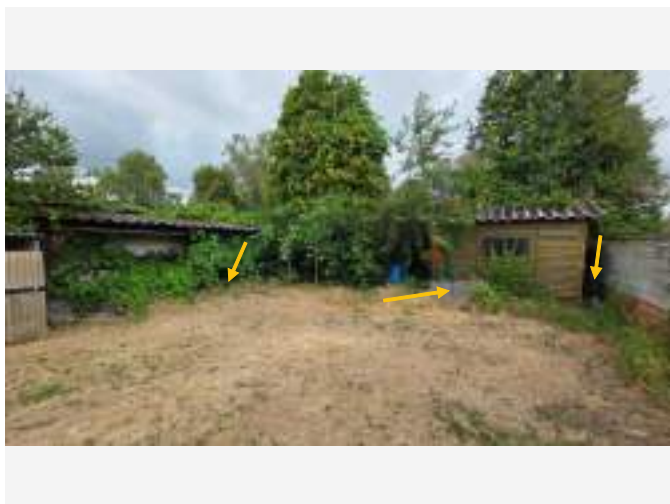
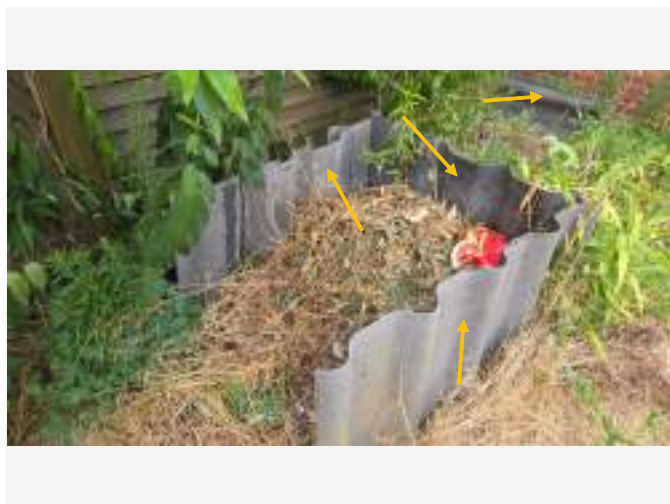
| Identificatiemethode | De asbestdeskundige beoordeelt het materiaal als asbestverdacht en dus asbesthoudend, en dit zonder monsternamen. |

Zorg voor geschikte en voldoende PBM's (beschermende kledij, aansluitend FFP3 stofmasker, een wegwerpovertrek Categorie 3 Type 5/6, afspoelbare schoenen, kunststof handschoenen). Om vezelvrijgave te voorkomen fixeert u het bronmateriaal alvorens het materiaal los te maken en af te voeren, houdt het materiaal vochtig tijdens de werken, vermijdt stofvorming, breek het materiaal niet. Meer informatie over voorzorgsmaatregelen bij asbestverwijdering, zoals het opruimen en poetsen vindt u op deze website; lees deze informatie vóór het plannen van de werken - <https://ovam.vlaanderen.be/asbest-correct-verwijderen>

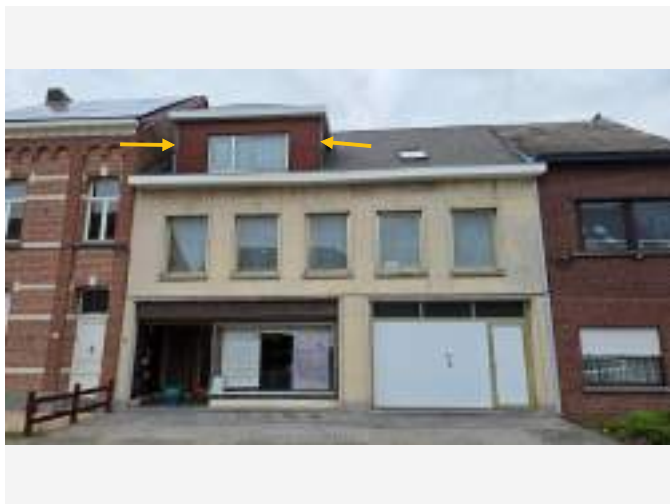
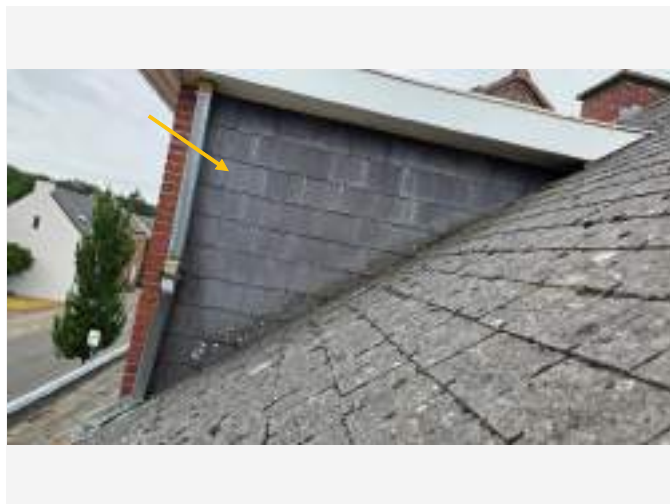
| Opmerking | Er werd een staal genomen van de dakbedekking. De gevelbekleding van de dakkapellen is uitgevoerd met identieke leien. De staalname van de dakleien wordt hier beschouwd als representatief voor de gevelleien. |

voorkomen fixeert u het bronmateriaal alvorens het materiaal los te maken en af te voeren, houdt het materiaal vochtig tijdens de werken, vermijdt stofvorming, breek het materiaal niet. Meer informatie over voorzorgsmaatregelen bij asbestverwijdering, zoals het opruimen en poetsen vindt u op deze website; lees deze informatie vóór het plannen van de werken - <https://ovam.vlaanderen.be/asbest-correct-verwijderen>

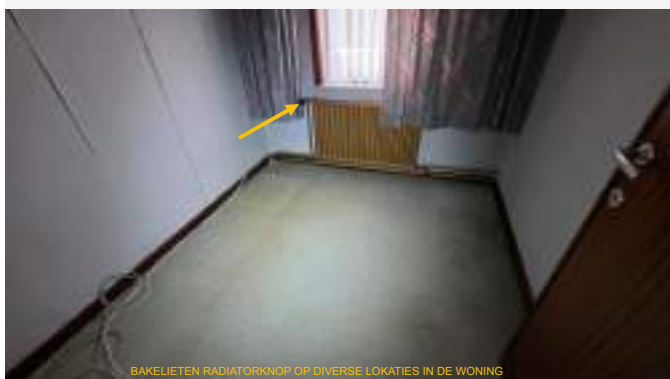
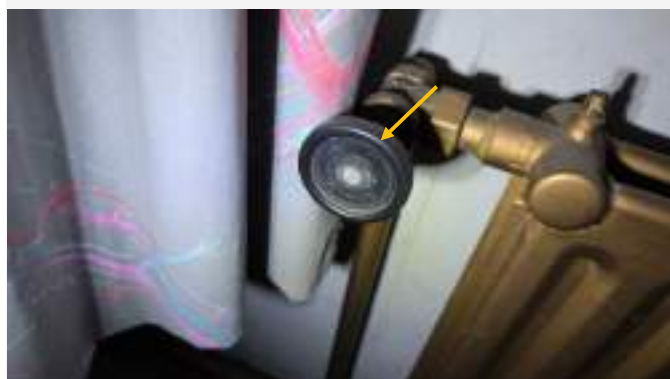
| Opmerking | De bakelieten radiatorknoppen bevinden zich op diverse plaatsen in de woning. |

Zorg voor geschikte en voldoende PBM's (beschermende kledij, aansluitend FFP3 stofmasker, een wegwerpoverall Categorie 3 Type 5/6, afspoelbare schoenen, kunststof handschoenen). Om vezelvrijgave te voorkomen fixeert u het bronmateriaal alvorens het materiaal los te maken en af te voeren, houdt het materiaal vochtig tijdens de werken, vermijdt stofvorming, breek het materiaal niet. Meer informatie over voorzorgsmaatregelen bij asbestverwijdering, zoals het opruimen en poetsen vindt u op deze website; lees

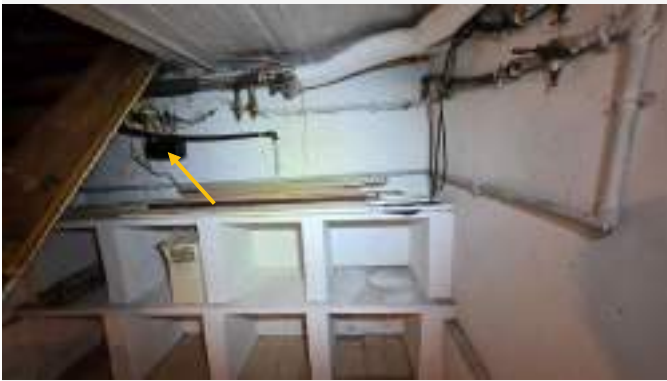
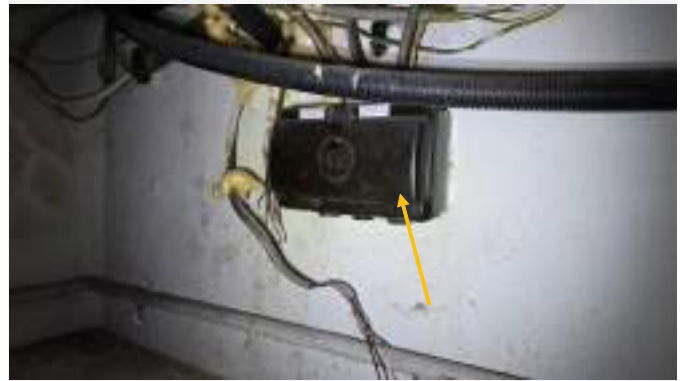
| Opmerking | Het bakelieten schakelmateriaal bevindt zich op diverse plaatsen in de woning (schakelaars en stopcontacten). |

Zorg voor geschikte en voldoende PBM's (beschermende kledij, aansluitend FFP3 stofmasker, een wegwerpovertuig categorie 3 Type 5/6, afspoelbare schoenen, kunststof handschoenen). Om vezelvrijgave te voorkomen fixeert u het bronmateriaal alvorens het materiaal los te maken en af te voeren, houdt het materiaal vochtig tijdens de werken, vermijdt stofvorming, breek het materiaal niet. Meer informatie over voorzorgsmaatregelen bij asbestverwijdering, zoals het opruimen en poetsen vindt u op deze website; lees
