# Asbestinventarisatetest

Zijpstraat 37, 2570 Duffel

Attestnummer : 20260407-000071.000

Uitgegeven op : 07.04.2026

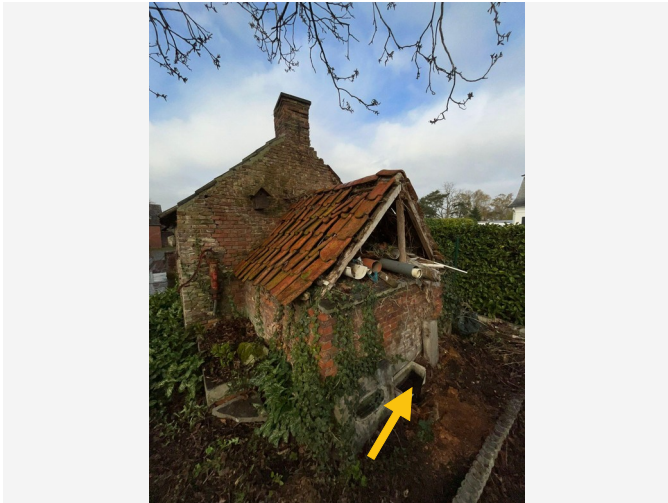
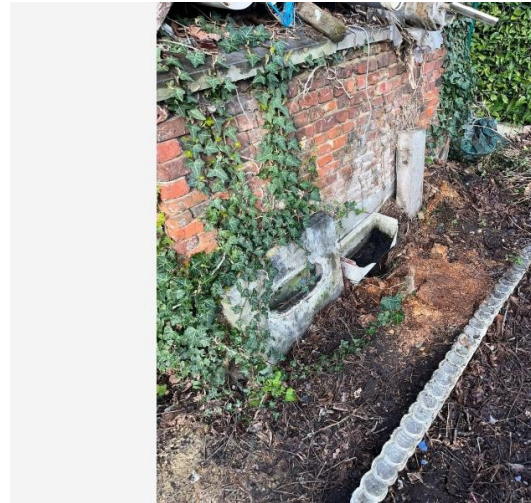
| Beschrijving | Afval buiten |
| Type afvalstof | Betreft stock-voorraad of gedemonteerde asbestmaterialen |
| Aanwezige resten | bloembakken |
| Asbestmaterialen | <ul style="list-style-type: none"><li>Bak, reservoir, kuip, bloembak</li></ul> |
| Bindmiddel van asbestmateriaal | Cement |
| Hoeveelheid (gewicht - aantal) | <ul style="list-style-type: none"><li>3,00 kg - 2 stuks</li></ul> |
| Identificatiemethode | De asbestdeskundige beoordeelt het materiaal als asbestverdacht en dus asbesthoudend, en dit zonder monstername. |

**Dringend verwijderen**

- Verwijder het asbestafval.

- Eenvoudige handelingen: mag via doe-het-zelf of door werknemer(s) met opleidingsattest eenvoudige handelingen  
Als dit materiaal verwijderd kan worden zonder het te breken, te beschadigen, dan mag met dit met eenvoudige handelingen.

Vermijd stofvorming en stofverspreiding op elk moment van de werken. Bevochtig of fixeer het materiaal.

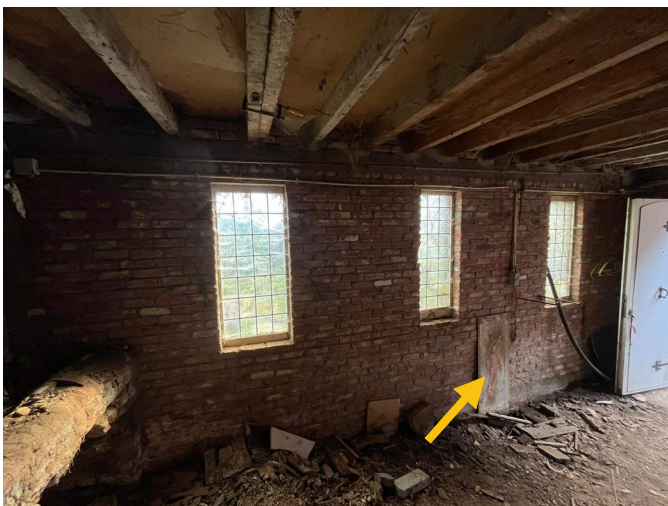
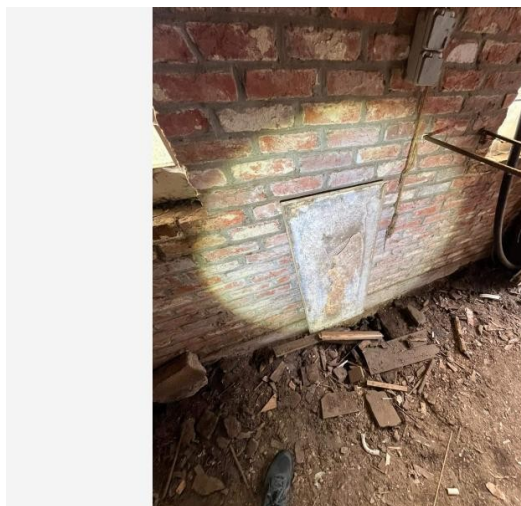
| Beschrijving | Afval binnen |
| Type afvalstof | Betreft stock-voorraad of gedemonteerde asbestmaterialen |
| Asbestmaterialen | <ul style="list-style-type: none"><li>• Plaat, paneel, tablet - Generiek</li></ul> |
| Bindmiddel van asbestmateriaal | Cement |
| Hoeveelheid (gewicht - aantal) | <ul style="list-style-type: none"><li>• 2,00 kg - 1 stuk</li></ul> |
| Identificatiemethode | De asbestdeskundige beoordeelt het materiaal als asbestverdacht en dus asbesthoudend, en dit zonder monstername. |

**Dringend verwijderen**

- Verwijder het asbestafval.

- Eenvoudige handelingen: mag via doe-het-zelf of door werknemer(s) met opleidingsattest eenvoudige handelingen  
Als dit materiaal verwijderd kan worden zonder het te breken, te beschadigen, dan mag met dit met eenvoudige handelingen.

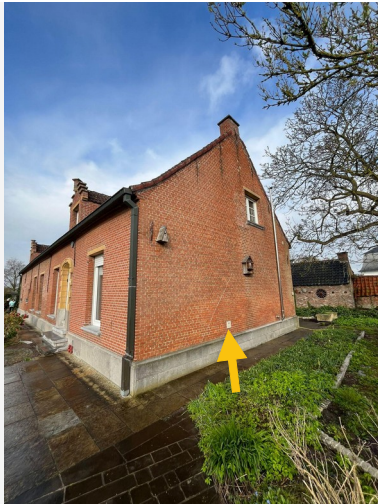
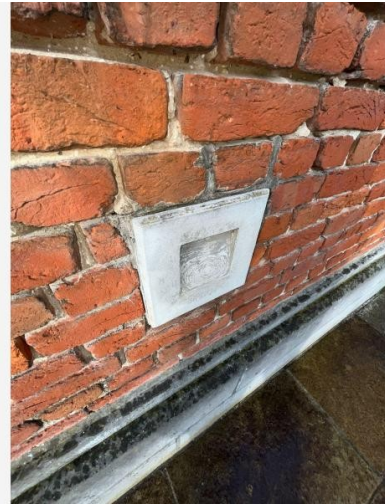
| Eindbeoordeling materiaalarisico | Verhoogd materiaalarisico en/of verhoogde kans op vezelvrijgave |

| Asbestsoort (vezeltype) | Crocidoliet aanwezig |
| Toestand van het materiaal | Licht beschadigd, licht verweerd. Intacte calciumsilicaatplaat of materiaal met categorie 3-gebondenheid |

| Beschrijving | Inspectieluik/ roetluik |
| Asbestmateriaal | Brandwerende afsluiting (prefab geheel) - Luik |
| Identificatiemethode | <p>De asbestdeskundige beoordeelt het materiaal als asbestverdacht en dus asbesthoudend, en dit zonder monsternamen.</p> <p>Motivatie: De opdrachtgever weigert om het materiaal te laten bemonsteren.</p> |

Verwijderen

- Zorg voor een veilig beheer. Vermijd het beschadigen van het asbestmateriaal. Controleer de toestand jaarlijks op wijzigingen.
- Voer bijkomende staalname(s) uit.

- Eenvoudige handelingen: mag via doe-het-zelf of door werknemer(s) met opleidingsattest eenvoudige handelingen  
Als dit materiaal verwijderd kan worden zonder het te breken, te beschadigen... , dan mag met dit met eenvoudige handelingen.  
Vermijd stofvorming en stofverspreiding op elk moment van de werken. Bevochtig of fixeer het materiaal.  
Het gebruik van sneldraaiende werktuigen (boormachine, slijpschijf, hogedrukreiniger...) is verboden.  
Zorg voor gepaste persoonlijke beschermingsmiddelen: minimaal FFP3-mondmasker (EN 149), wegwerpovertuig met kap (minimaal Cat III, type 5/6), wegwerphandschoenen en overschoenen of afspoelbaar schoeisel.

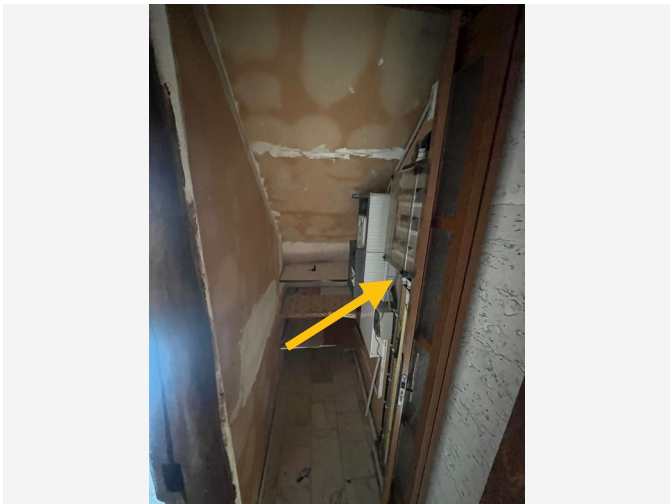
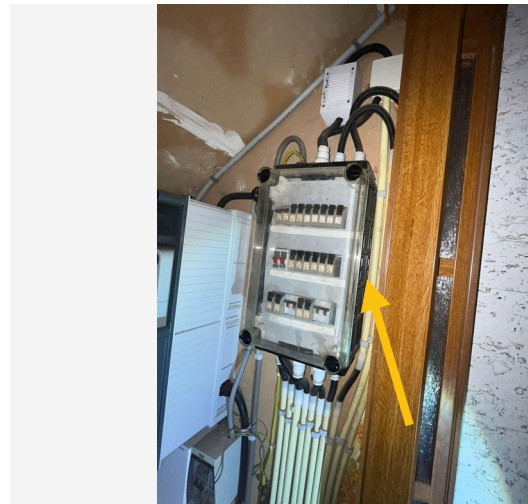
| Eindbeoordeling materiaalarisico | Laag materiaalarisico en/of verlaagde kans op vezelvrijgave |

| Asbestsoort (vezeltype) | Crocidoliet aanwezig |
| Toestand van het materiaal | Onbeschadigd, niet verweerd |

| Beschrijving | Bakeliet (oud elektrisch materieel) |
| Asbestmateriaal | Bakeliet |
| Opmerking | <p>Het betreft al het oud elektrisch (schakel)materieel van bakeliet (bvb; schakelaars/klemmendozen/stopcontacten/lamphouders...) Het betreft een ruwe schatting van de hoeveelheid.</p> <p>Het nemen van een monster was niet mogelijk daar er steeds een beschadiging nodig is. Aangezien deze toepassing dient voor de elektrische installatie is er dan een kans op elektrocutie.</p> |

Zorgvuldig beheren

- Zorg voor een veilig beheer. Vermijd het beschadigen van het asbestmateriaal. Controleer de toestand jaarlijks op wijzigingen.
- Voer bijkomende staalname(s) uit.

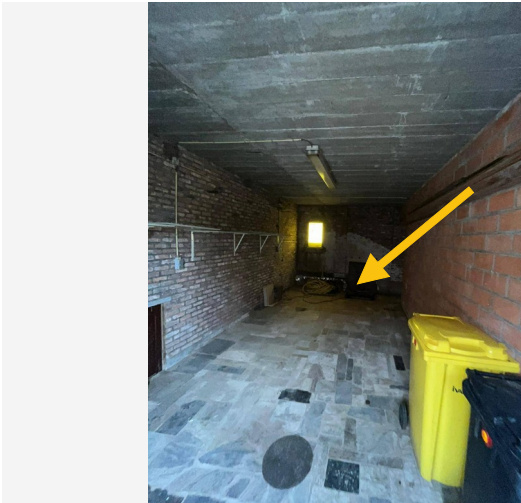
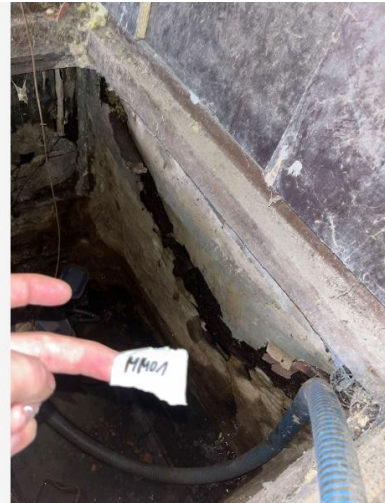
## Fiche 8: bekleding put in garage

Geen asbest

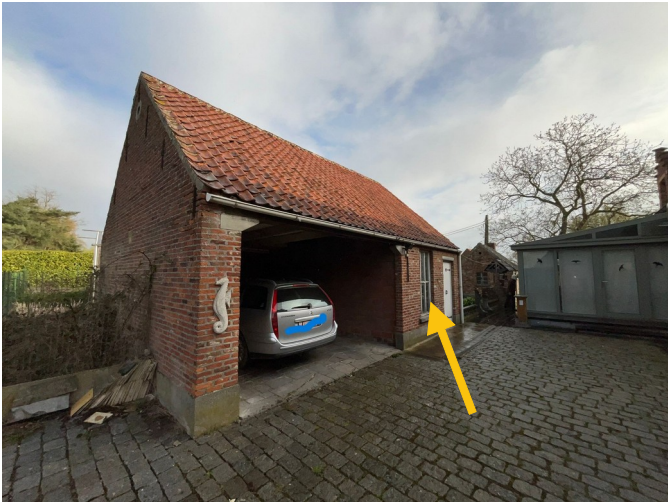
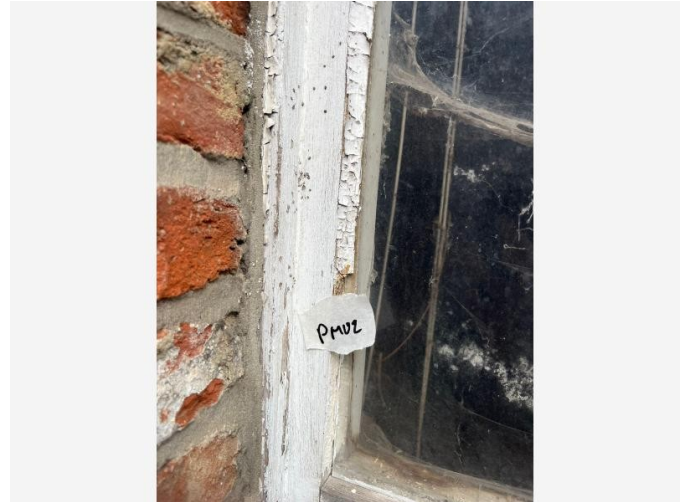
## Fiche 9: Mastiek (oud) schrijnwerk (tussen kader en glas)

Geen asbest

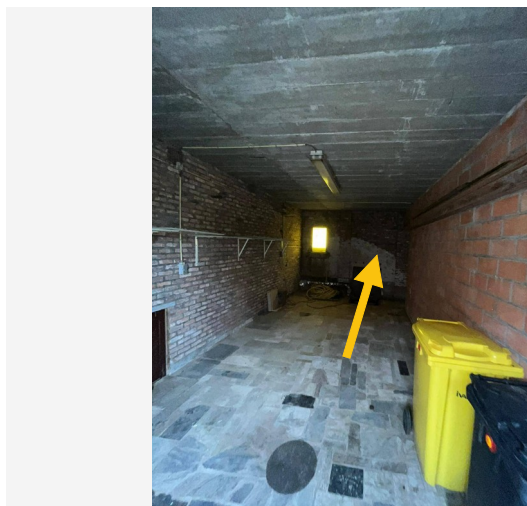
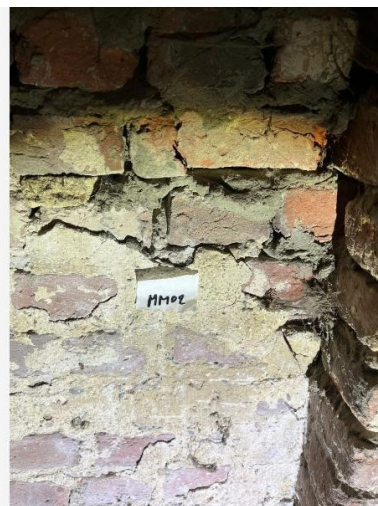
## Fiche 10: Pleisterwerk aan muur garage

Geen asbest

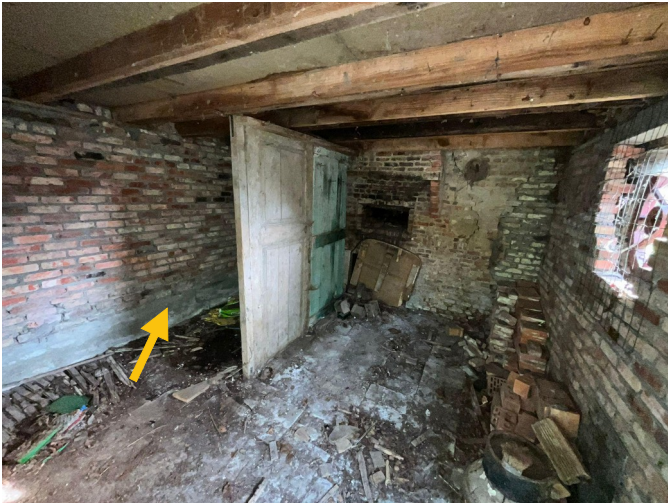
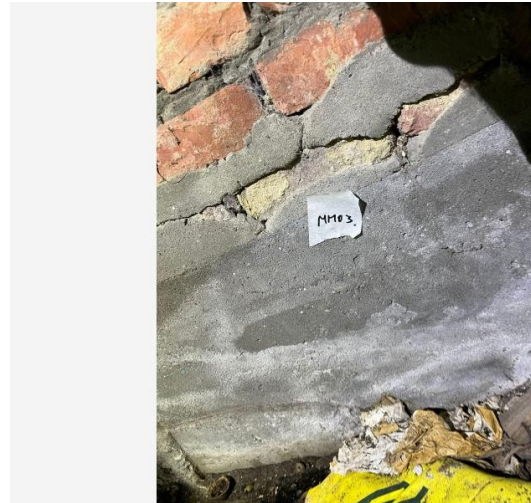
## Fiche 11: Cementlaag bakoven

Geen asbest

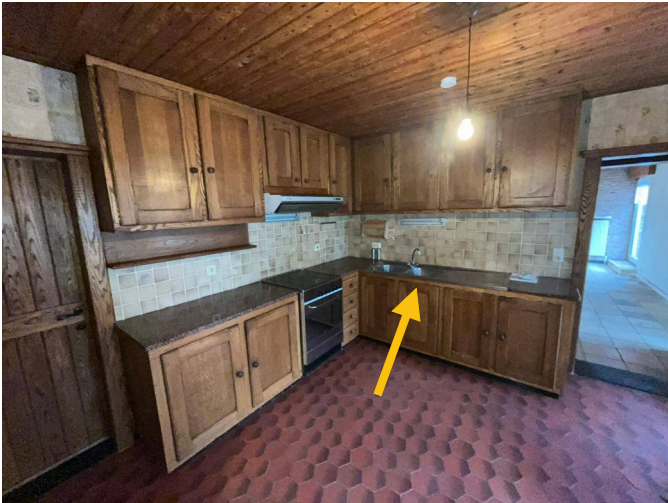
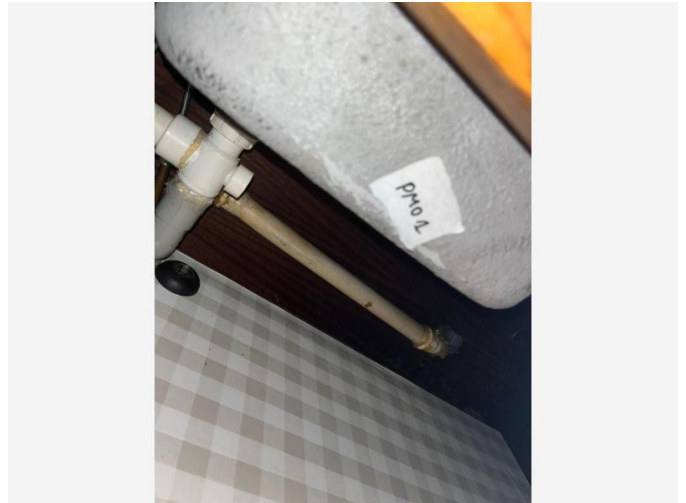
## Fiche 12: Coating op spoelbak keuken

Geen asbest

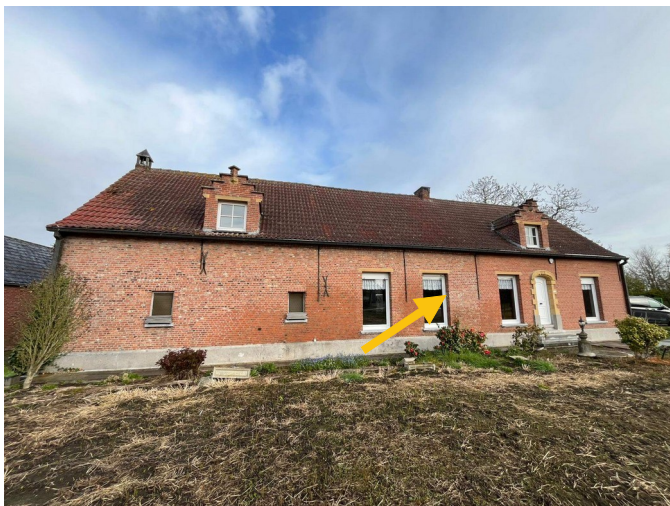
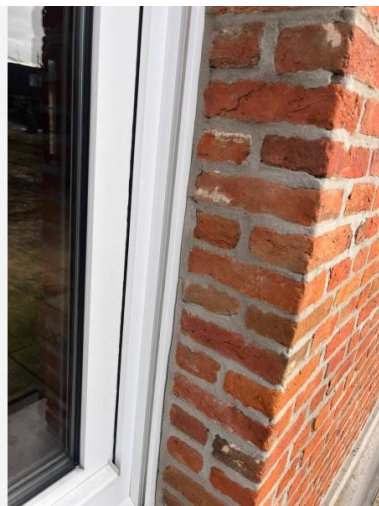
## Fiche 16: Siliconen aan ramen en/of deuren

| Beschrijving | Notitie | Terug te vinden op plannen |
|---|---|---|
| Fiche 16: Siliconen aan ramen en/of deuren | De ramen en/of deuren zijn opgespoten met niet verdachte mastiek/kit. | - |

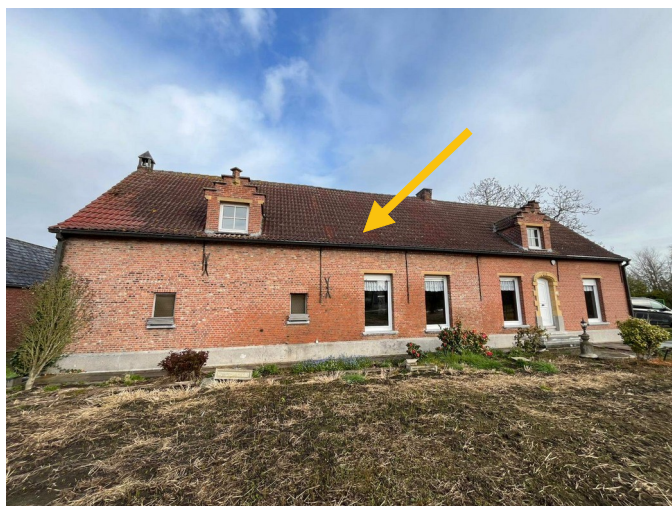
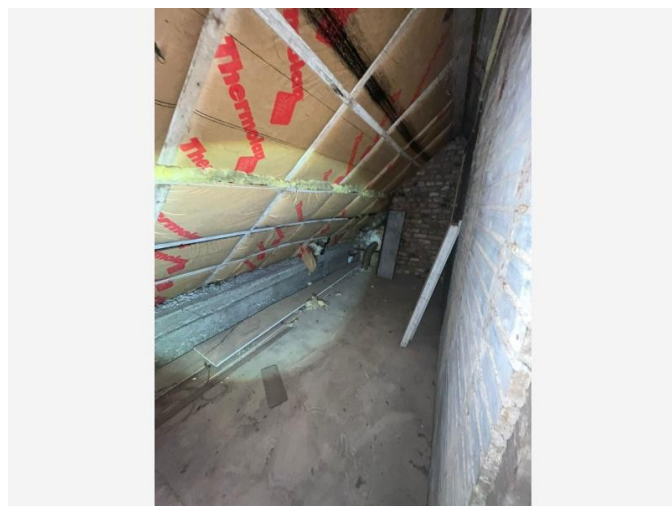
### Fiche 17: Onderdak (onder roofing, leien, niet waarneembaar)

| Beschrijving | Notitie | Terug te vinden op plannen |
|---|---|---|
| Fiche 17: Onderdak (onder roofing, leien, niet waarneembaar) | Het onderdak is niet vast te stellen door de binnenafwerking en door de dakbedekking. | Plan 1.4: woning dakenplan |
