# Asbestinventarisatetest

Mooksteeg 16, 3530 Houthalen-Helchteren

Attestnummer : 20231130-000145.000

Uitgegeven op : 30.11.2023

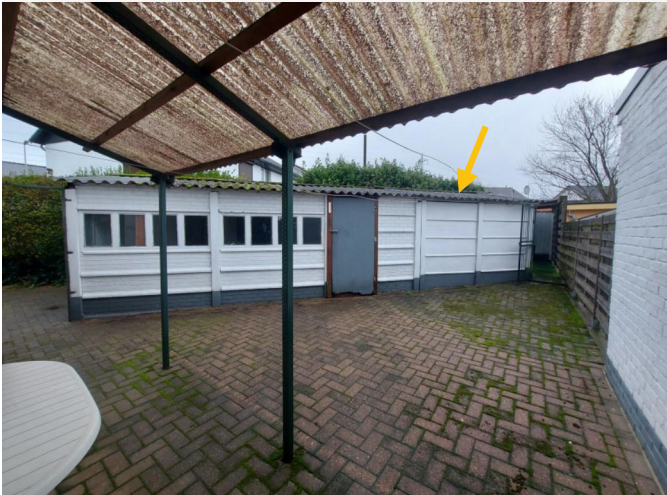
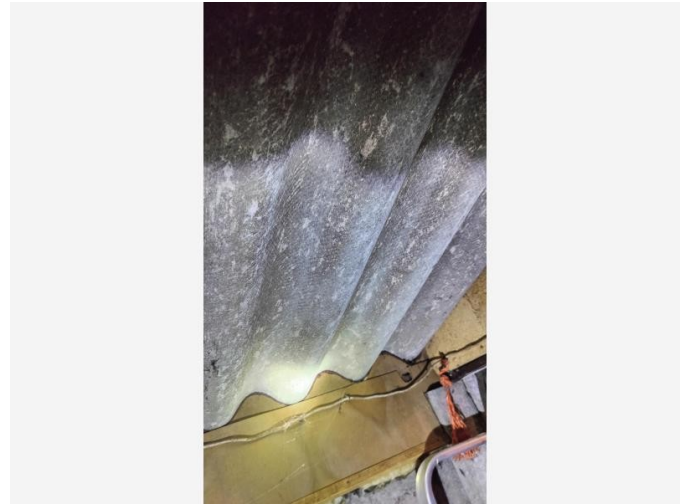
Het asbestmateriaal valt onder de mijlpaal van 2040.

Eindbeoordeling materiaalrisico	Hoog materiaalrisico en/of hoge kans op vezelvrijgave
---------------------------------	---

Gebondenheid	Categorie 1: hechtgebonden in oorsprong
Asbestsoort (vezeltype)	Crocidoliet aanwezig
Asbestconcentratie	Laag (< 50%)
Afschermingsgraad van het gehele materiaal	Geheel of deels (ook) vrij aan de binnenlucht
Toestand van het materiaal	Matig beschadigd, matig verweerd

Beschrijving	Golfplaten garage
Omgeving	Binnen
Primaire drager	Plat dak
Asbestmateriaal	Dak- en gevelbekleding - Golfplaat
Bindmiddel van asbestmateriaal	Cement
Gebondenheid op basis van bindmiddel	Hecht
Hoeveelheid (oppervlakte - aantal)	• 34,00 m <sup>2</sup> - 1 stuk
Totale oppervlakte	34,00 m <sup>2</sup>
Eenvoudig bereikbaar	Ja
Bevestigingswijze	• Geschroefd

- Verwijder dit asbestmateriaal zo snel mogelijk. Volg de toestand goed op.

- Eenvoudige handelingen: mag via doe-het-zelf of door werknemer(s) met opleidingsattest eenvoudige handelingen  
Bij het verwijderen van de asbesthoudende golfplaten gebruik maken van de nodige pbm's (Minstens FFP3 masker, bescherming over kledij en schoenen,..). Zorg ervoor dat de platen niet breken bij het demonteren. Slijpen, boren, breken is dus allemaal verboden. Verpak ze dubbel in doorzichtige plastieke zakken en breng ze in alle voorzichtigheid naar het containerpark.

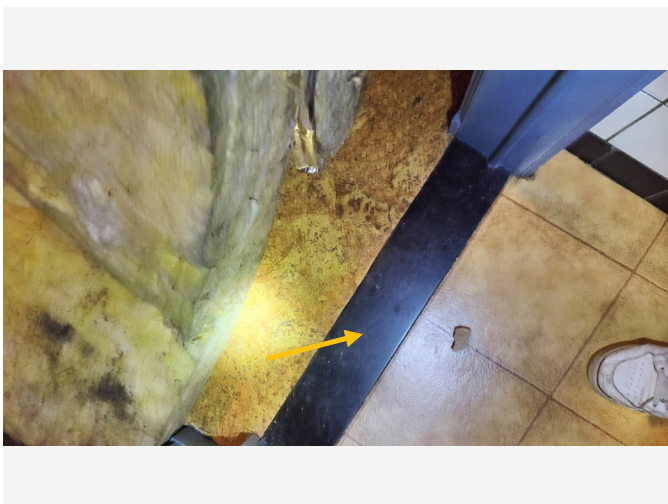
De dorpels bij de binnendeuren konden niet worden bemonsterd om visuele beschadigingen te vermijden. Deze zijn mogelijk wel asbesthoudend. Bij het verwijderen van de asbesthoudende plaat gebruik maken van de nodige pbm's (Minstens FFP3 masker, bescherming over kledij en schoenen,...). Zorg ervoor dat de plaat niet breekt bij het demonteren. Slijpen, boren, breken is dus allemaal verboden. Verpak ze dubbel in doorzichtige plastieke zakken en breng ze in alle voorzichtigheid naar het containerpark.

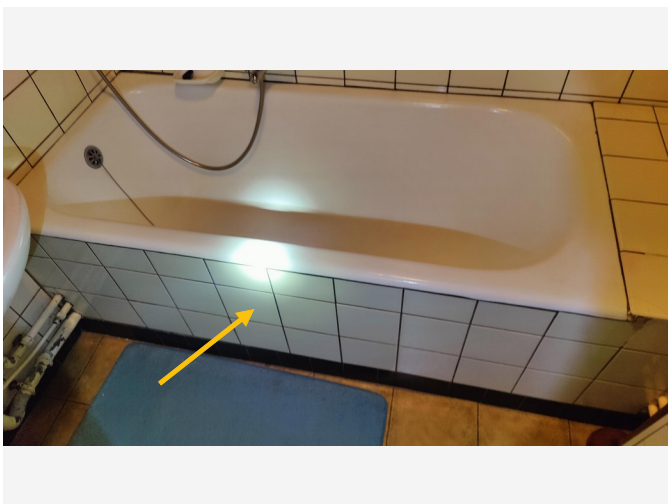
Mogelijks zit er achter de wandtegels in de badkamer een asbesthoudende tegellijm. Dit kon echter niet worden waargenomen noch bemonsterd doordat het om een niet-destructief onderzoek gaat en de tegels ongebroken waren.

Ik raad aan om bij eventuele toekomstige verbouwingen waarbij de tegels zouden worden verwijderd voorzichtig een staal te nemen van de lijm. Indien deze positief test dan ook de nodige erkende firma's aan te stellen.

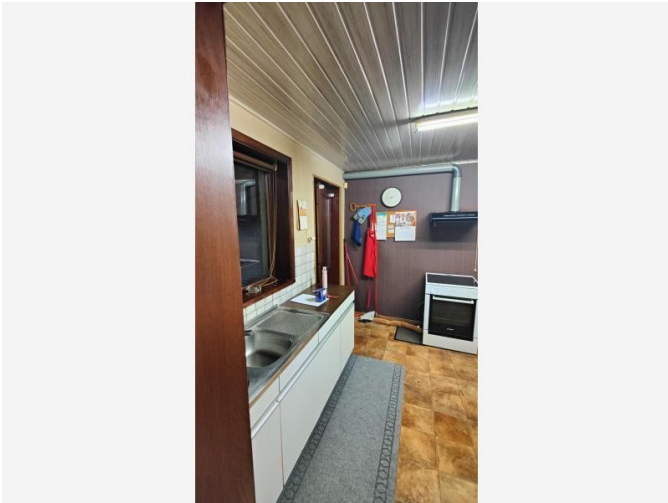
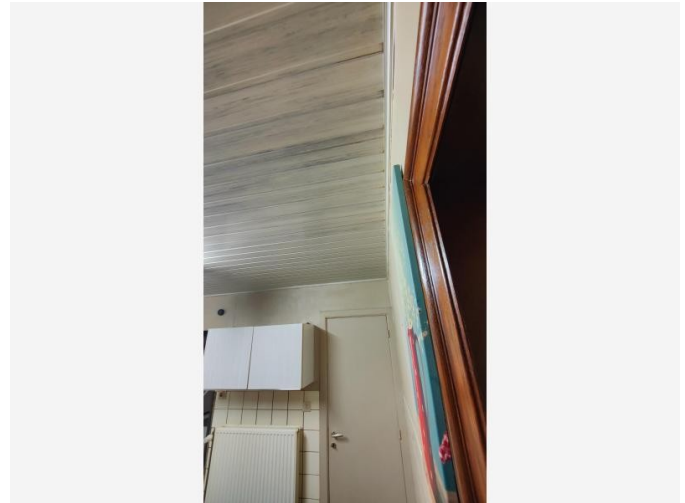
Geen asbest

Beschrijving	plafond
Omgeving	Binnen
Identificatiemethode	Vaststelling zonder monsternamen
Destructieve handeling voor identificatie	Nee
Opmerking	Plafond is overal of planchetten of kunststof.

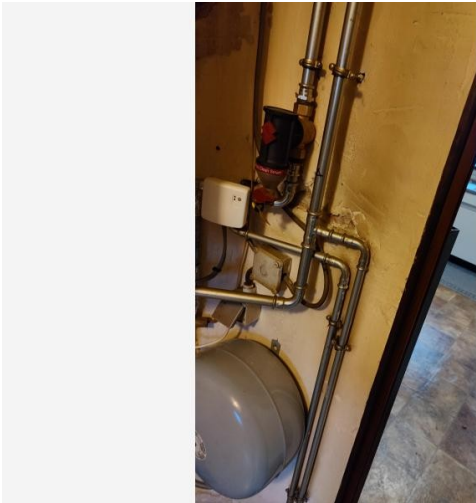
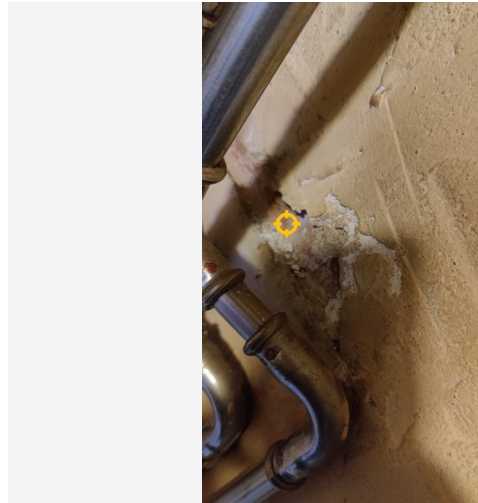
Geen asbest

#	Type	Referentie	Resultaat
5.1	Mengmonster	002	Geen asbest

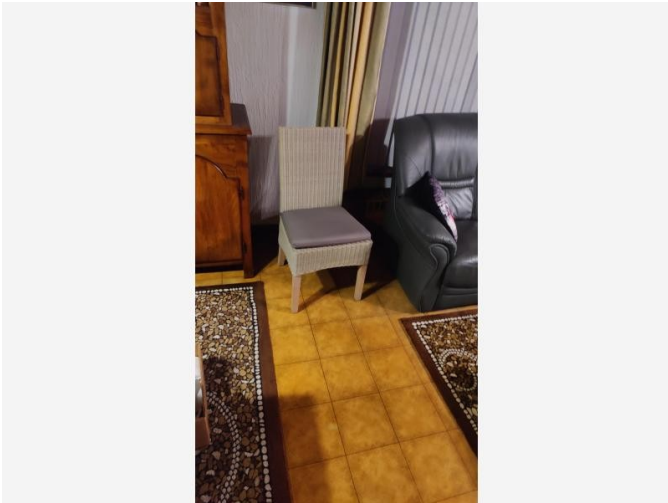
## Fiche 6: Vloer/vinyl living

Geen asbest

#	Type	Referentie	Resultaat
6.1	Puntmonster	001	Geen asbest

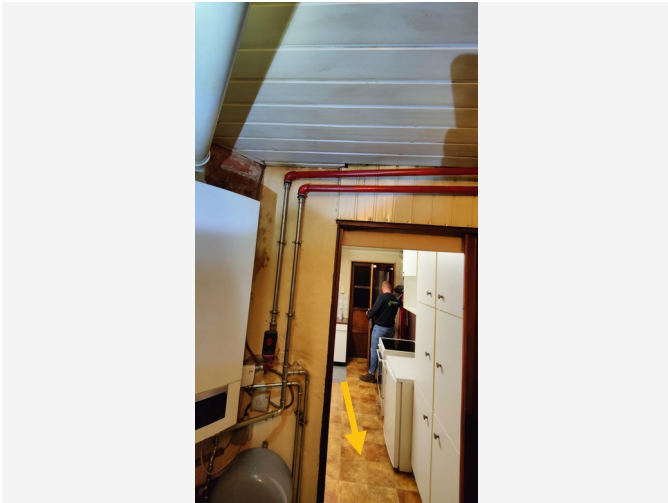
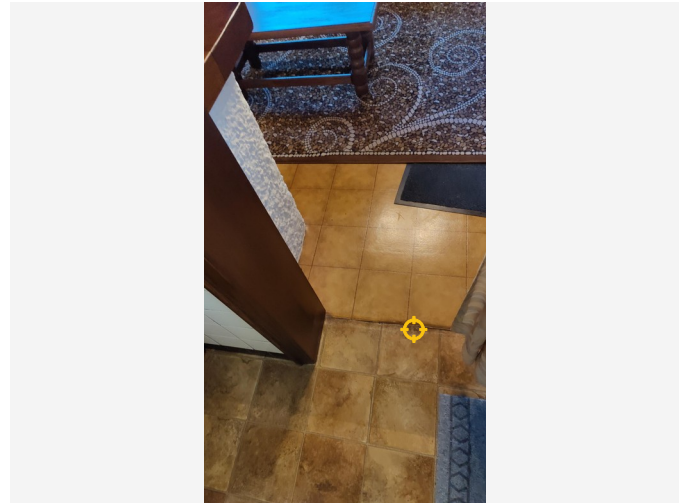
Geen asbest

#	Type	Referentie	Resultaat
7.1	Puntmonster	004	Geen asbest
