# Asbestinventarisat attest

Spurkerweg 47, 3740 Bilzen-Hoeselt

Attestnummer : 20250120-000349.001

Uitgegeven op : 22.01.2025

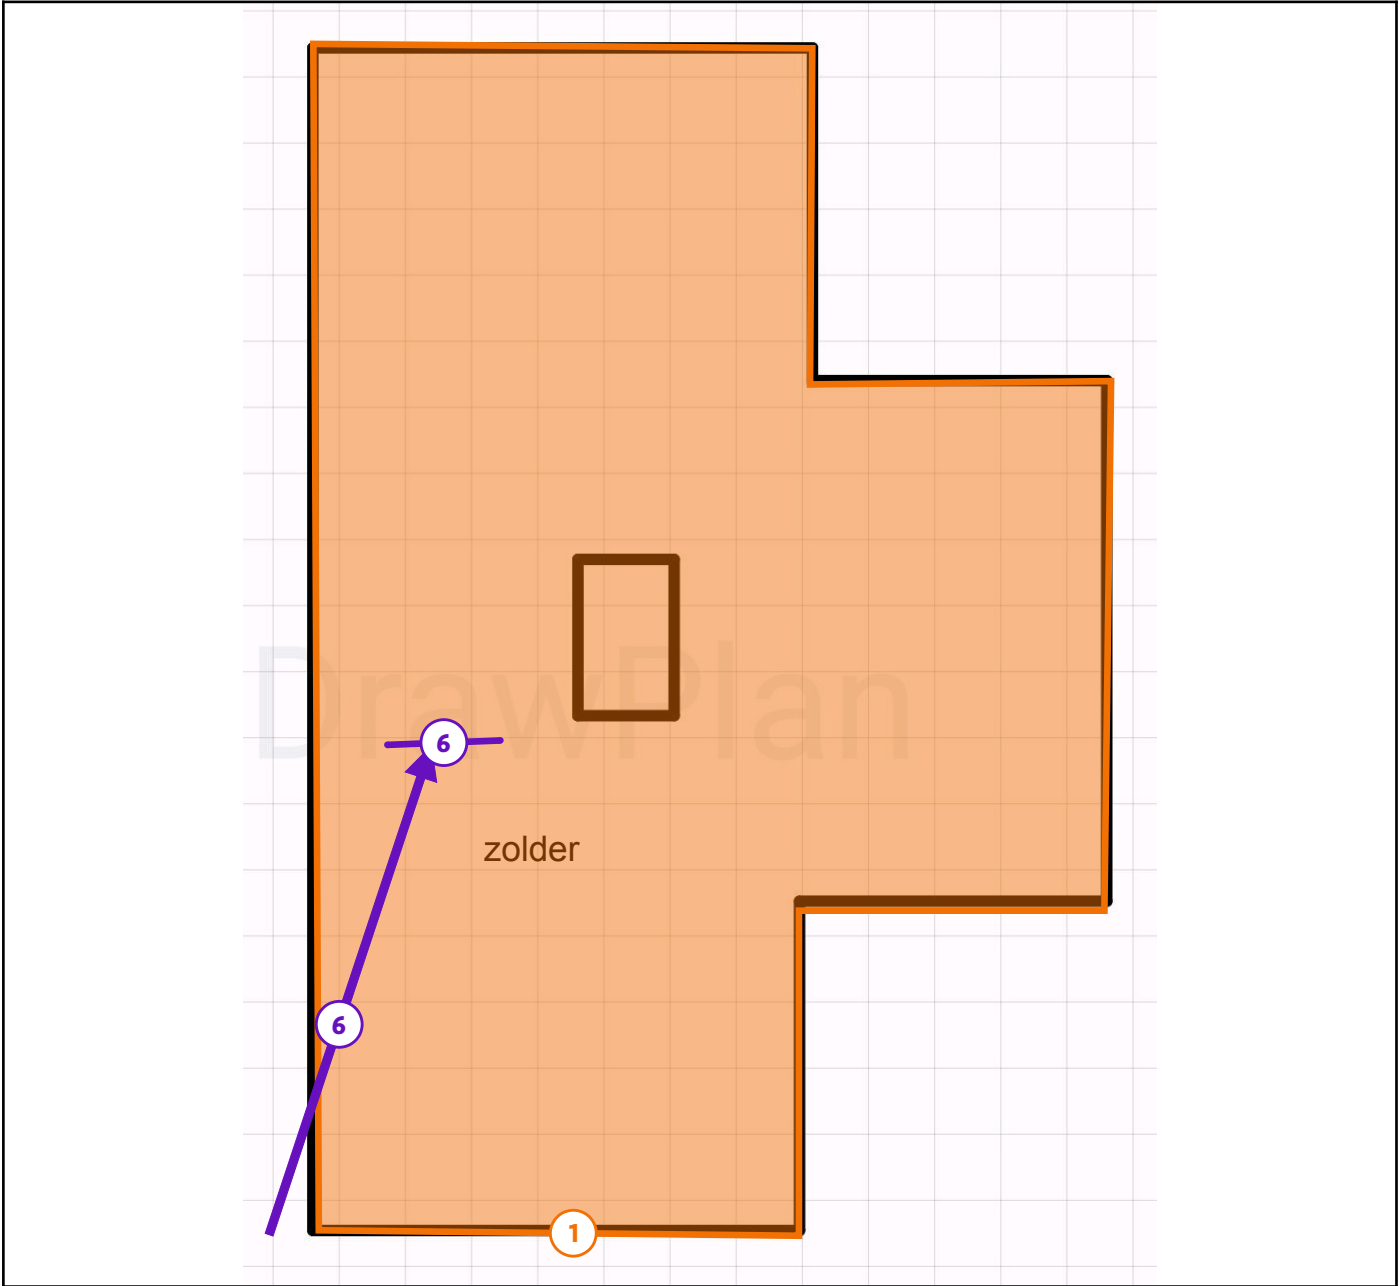
# Plan 1.4: Zolder. Leiendak

| Beschrijving | Type | Actie |
|---|---|---|
| 1. Leien dak | Asbestmateriaal | Verwijderen |
| 6. Schouw | Beperking | - |

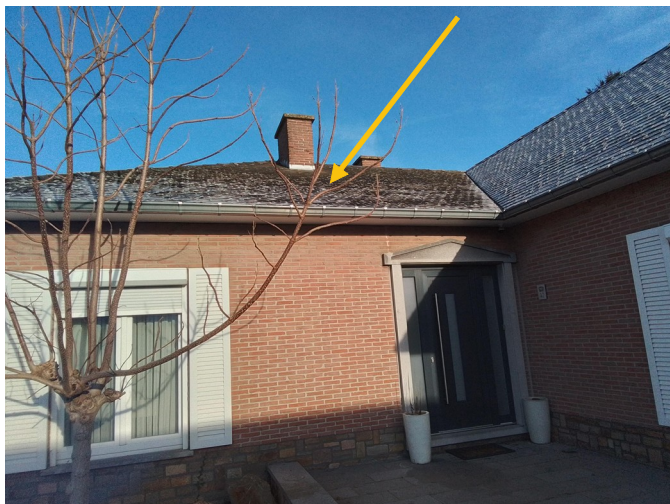
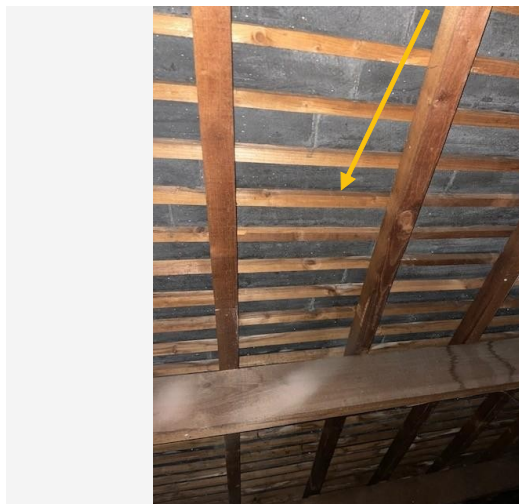
Het asbestmateriaal valt onder de mijlpaal van 2034.

| Eindbeoordeling materiaalrisico | Verhoogd materiaalrisico en/of verhoogde kans op vezelvrijgave |

| Asbestsoort (vezeltype) | Crocidoliet aanwezig |
| Toestand van het materiaal | Licht beschadigd, licht verweerd. Intact calciumsilicaatmateriaal of categorie III 'gebondenheid' |

| Beschrijving | Leien dak |
| Asbestmateriaal | Dak- en gevelbekleding - Lei, shingle |
| Hoeveelheid (oppervlakte - aantal) | • 250,00 m <sup>2</sup> - 1 stuk |

Verwijderen

- Zorg voor een veilig beheer. Vermijd het beschadigen van het asbestmateriaal. Controleer de toestand jaarlijks op wijzigingen.
- Hemelwater dat afspoelt van asbestcement daken of gevels kan asbestdeeltjes bevatten. Gebruik het enkel voor gesloten circuits (bv. spoelen toiletten). Reinig na het vervangen van het dak of de gevel de dakgoten en regenwaterput of -ton om asbesthoudend sediment of slib te verwijderen

- Eenvoudige handelingen: mag via doe-het-zelf of door werknemer(s) met opleidingsattest eenvoudige handelingen  
Mits de nodige voorzorgsmaatregelen genomen worden kan dit op een veilige manier worden verwijderd. Zie ook <https://ovam.vlaanderen.be/voorzorgsmaatregelenbij-asbestverwijdering>.

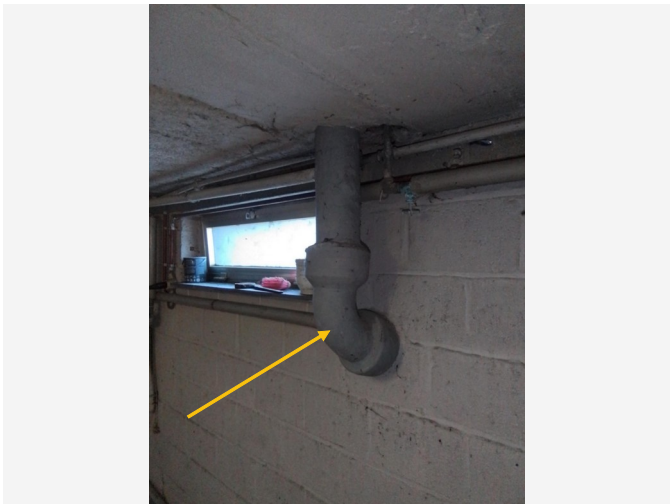
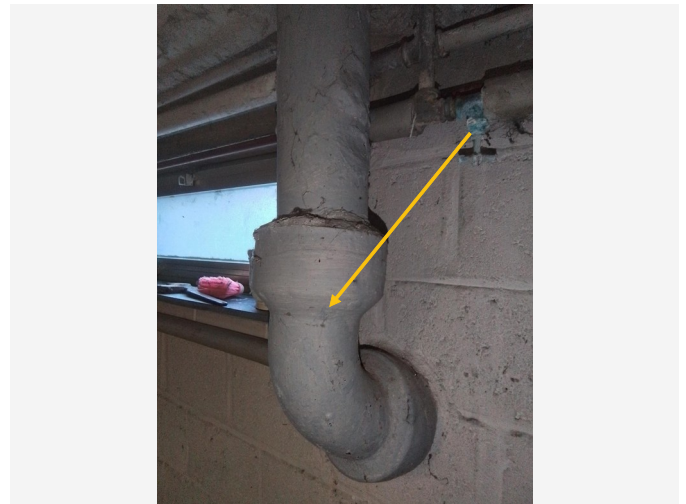
Het asbestmateriaal valt onder de mijlpaal van 2040.

| Eindbeoordeling materiaalrisico | Laag materiaalrisico en/of verlaagde kans op vezelvrijgave |

| Asbestsoort (vezeltype) | Crocidoliet aanwezig |
| Toestand van het materiaal | Onbeschadigd, niet verweerd |

| Beschrijving | Buis kelder |
| Asbestmateriaal | Buis, koker, leiding, pijp, doorvoer |

Zorgvuldig beheren

- Zorg voor een veilig beheer. Vermijd het beschadigen van het asbestmateriaal. Controleer de toestand jaarlijks op wijzigingen.

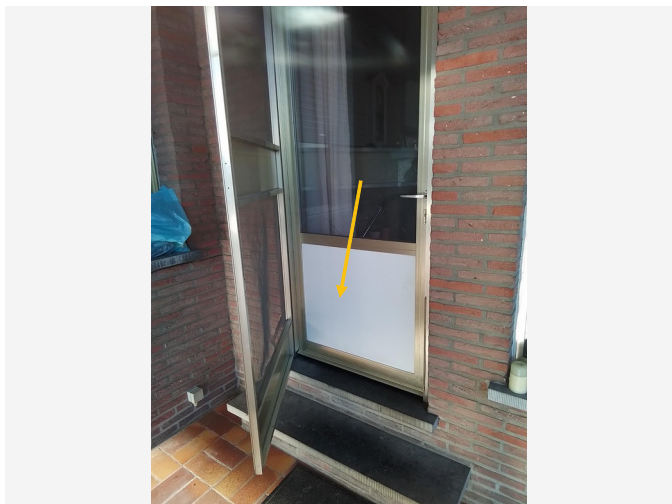
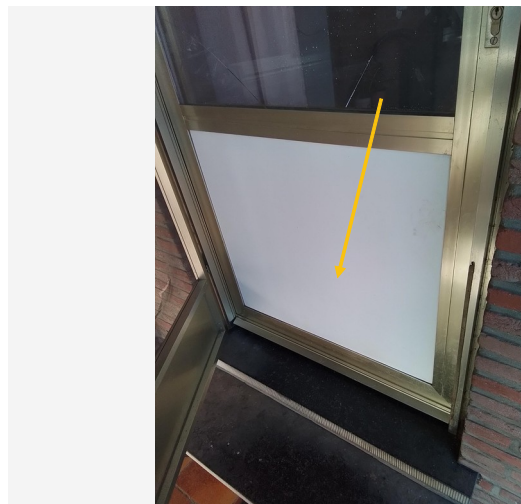
Het asbestmateriaal valt onder de mijlpaal van 2040.

| Eindbeoordeling materiaalrisico | Laag materiaalrisico en/of verlaagde kans op vezelvrijgave |

| Asbestsoort (vezeltype) | Crocidoliet aanwezig |
| Toestand van het materiaal | Onbeschadigd, niet verweerd |

| Beschrijving | Deur plaat |
| Asbestmateriaal | Plaat, paneel, tablet - Geëmailleerd, type Glasal |

Zorgvuldig beheren

- Zorg voor een veilig beheer. Vermijd het beschadigen van het asbestmateriaal. Controleer de toestand jaarlijks op wijzigingen.

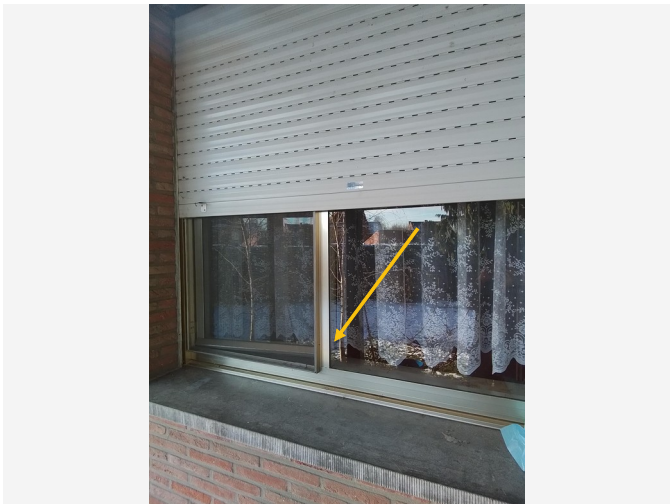
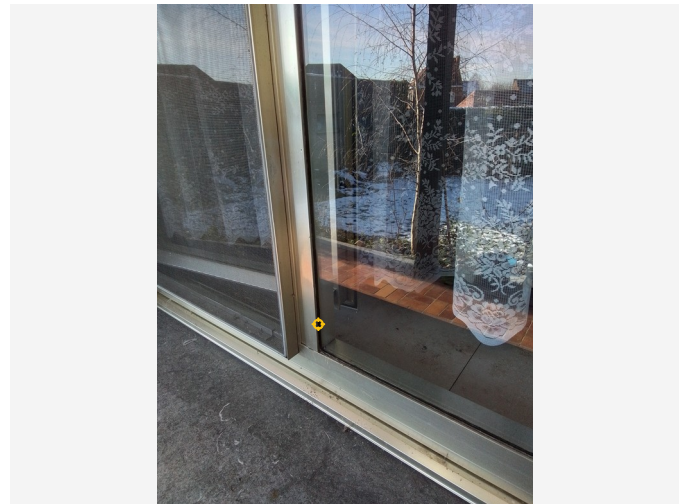
Het asbestmateriaal valt onder de mijlpaal van 2040.

| Eindbeoordeling materiaalarisico | Laag materiaalarisico en/of verlaagde kans op vezelvrijgave |

| Asbestsoort (vezeltype) | Alleen chrysotiel |
| Toestand van het materiaal | Licht beschadigd, licht verweerd. Intact calciumsilicaatmateriaal of categorie III 'gebondenheid' |

| # | Type | Referentie | Resultaat |
|---|---|---|---|
| 4.1 | Puntmonster | MM04 | Chrysotiel |

| Beschrijving | Kit ramen |

Zorgvuldig beheren

- Zorg voor een veilig beheer. Vermijd het beschadigen van het asbestmateriaal. Controleer de toestand jaarlijks op wijzigingen.

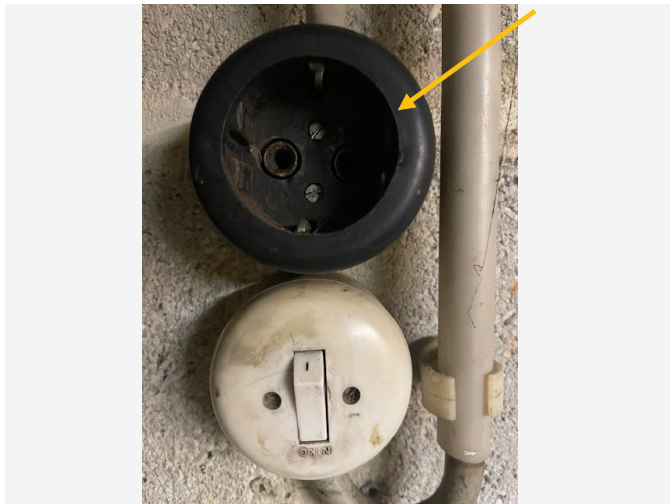
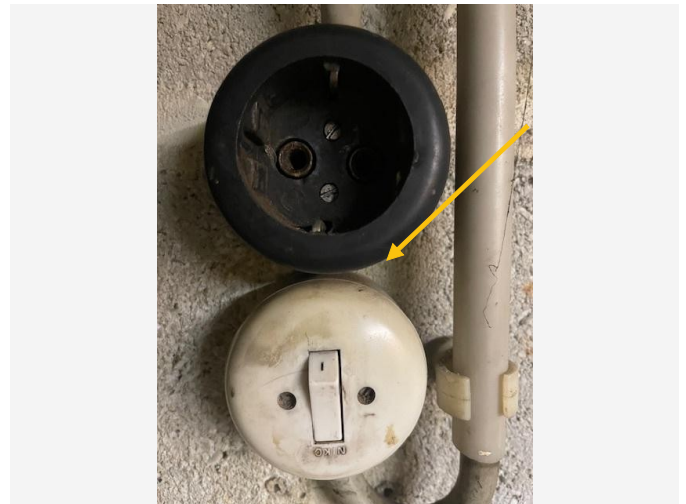
Het asbestmateriaal valt onder de mijlpaal van 2040.

| Eindbeoordeling materiaalrisico | Laag materiaalrisico en/of verlaagde kans op vezelvrijgave |

| Asbestsoort (vezeltype) | Crocidoliet aanwezig |
| Toestand van het materiaal | Onbeschadigd, niet verweerd |

| Beschrijving | Bakeliet elektrisch materiaal |
| Asbestmateriaal | Plaat, paneel, tablet - Type Bakeliet |

Zorgvuldig beheren

- Zorg voor een veilig beheer. Vermijd het beschadigen van het asbestmateriaal. Controleer de toestand jaarlijks op wijzigingen.

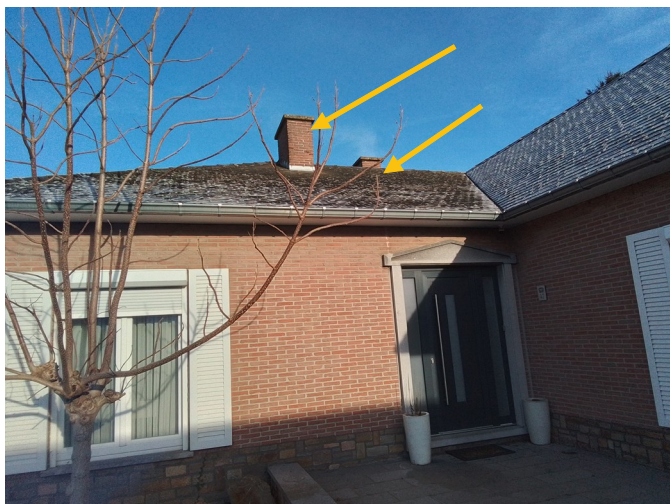
*Situeringsfoto*

**Reden:** Het te onderzoeken materiaal situeert zich hoger dan 3,50 m te rekenen vanaf een veilige ondergrond

**Uitleg van de asbestdeskundige:** De schouw bevindt zich hoger dan 3,5m

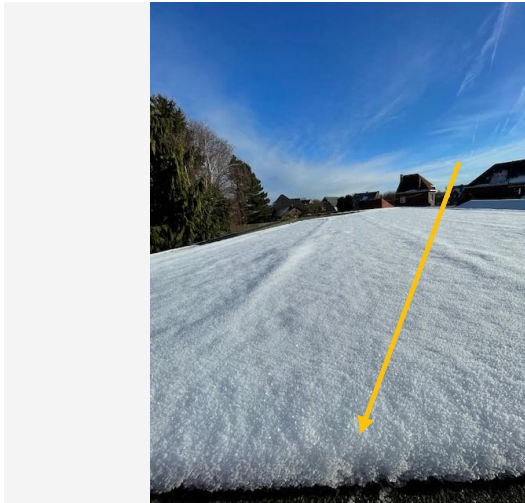
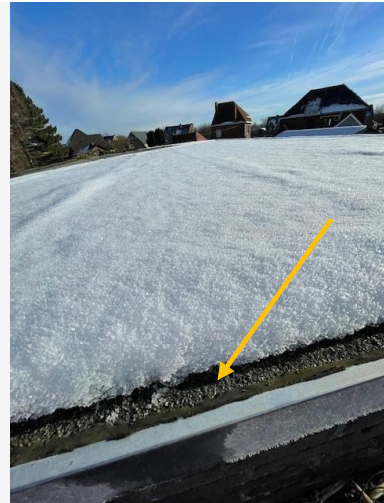
## Fiche 11: Roofing

Geen asbest
