# Asbestinventarisatetest

Liersesteenweg 320, 2640 Mortsel

Attestnummer : 20230309-000238.000

Uitgegeven op : 09.03.2023

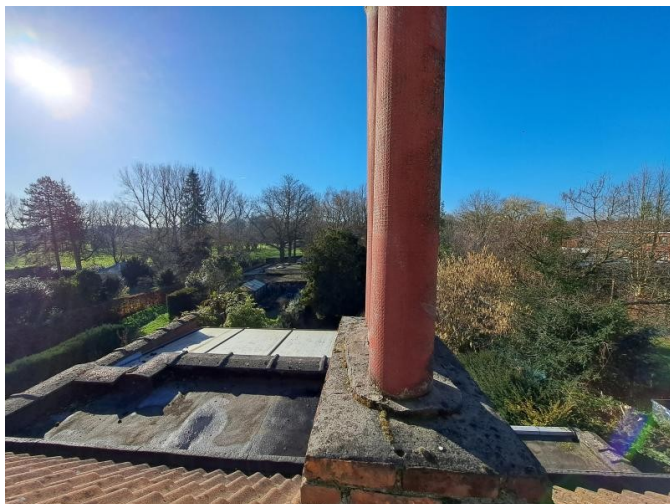
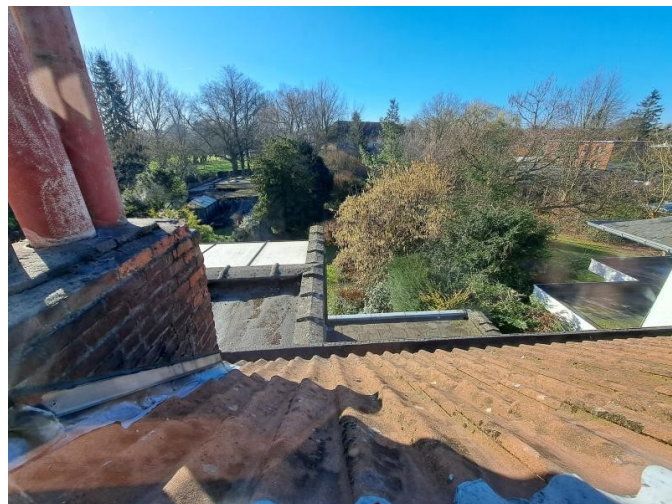
Het asbestmateriaal valt onder de mijlpaal van 2034.

Eindbeoordeling materiaalrisico	Laag materiaalrisico en/of verlaagde kans op vezelvrijgave
---------------------------------	--

Gebondenheid	Categorie 1: hechtgebonden in oorsprong
Asbestsoort (vezeltype)	Alleen chrysotiel
Asbestconcentratie	Laag (< 50%)
Afschermingsgraad van het gehele materiaal	Geheel of deels vrij aan de buitenlucht
Toestand van het materiaal	Licht beschadigd, licht verweerd. Intact materiaal type Pical – asbestboard of categorie III 'gebondenheid'

Beschrijving	Rookgaskanaal
Omgeving	Buiten
Primaire drager	Plat dak
Asbestmateriaal	Rookgaskanaal
Bindmiddel van asbestmateriaal	Cement
Gebondenheid op basis van bindmiddel	Hecht
Hoeveelheid (lengte - omtrek - dikte - aantal)	• 1,50 m - 60,00 cm - 1,50 cm - 3 stuks
Totaal volume	0,041 m <sup>3</sup>
Eenvoudig bereikbaar	Ja

- Zorg voor een veilig beheer. Vermijd het beschadigen van het asbestmateriaal. Controleer de toestand jaarlijks op wijzigingen.
- Verwijder dit asbestmateriaal zo snel mogelijk. Volg de toestand goed op.

- Eenvoudige handelingen: enkel door erkend asbestverwijderaar  
Deze toepassing kan met eenvoudige handelingen verwijderd worden. Door de hoogte is het aangeraden om dit te laten verwijderen door een professional die beschikt over het opleidingsattest 'Asbestverwijdering eenvoudige handelingen'. Bij het verwijderen moet steeds rekening worden gehouden met alle milieu- en veiligheidsvoorschriften.

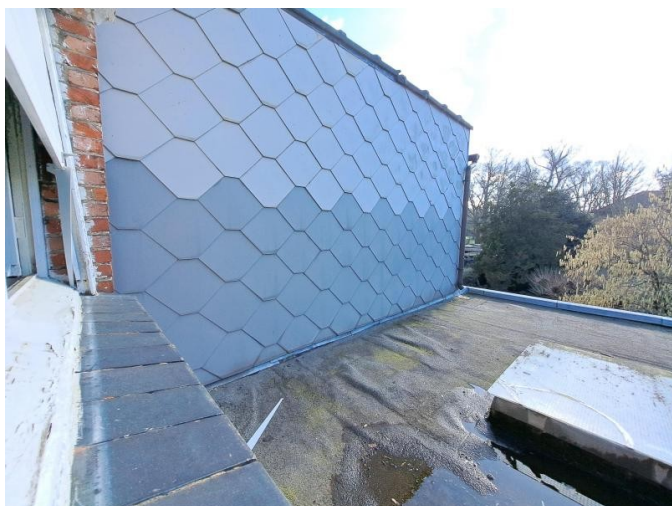
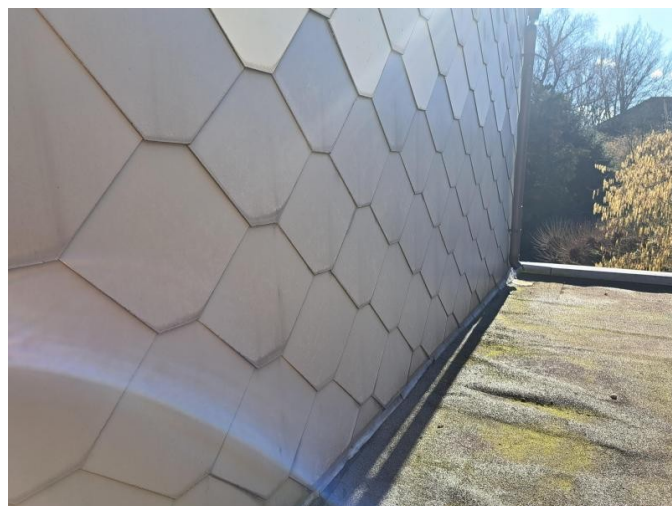
Het asbestmateriaal valt onder de mijlpaal van 2034.

Eindbeoordeling materiaalrisico	Laag materiaalrisico en/of verlaagde kans op vezelvrijgave
---------------------------------	--

Gebondenheid	Categorie 1: hechtgebonden in oorsprong
Asbestsoort (vezeltype)	Alleen chrysotiel
Asbestconcentratie	Laag (< 50%)
Afschermingsgraad van het gehele materiaal	Geheel of deels vrij aan de buitenlucht
Toestand van het materiaal	Licht beschadigd, licht verweerd. Intact materiaal type Pical – asbestboard of categorie III 'gebondenheid'

#	Type	Referentie	Resultaat
2.1	Puntmonster	ID10	Chrysotiel

Beschrijving	Gevelbekleding leien
Omgeving	Buiten
Primaire drager	Wand buitenschil
Asbestmateriaal	Dak- en gevelbekleding - Lei, shingle
Bindmiddel van asbestmateriaal	Cement
Gebondenheid op basis van bindmiddel	Hecht
Hoeveelheid (oppervlakte - aantal)	• 16,00 m <sup>2</sup> - 1 stuk

- Zorg voor een veilig beheer. Vermijd het beschadigen van het asbestmateriaal. Controleer de toestand jaarlijks op wijzigingen.
- Verwijder dit asbestmateriaal zo snel mogelijk. Volg de toestand goed op.

- Eenvoudige handelingen: mag via doe-het-zelf of door werknemer(s) met opleidingsattest eenvoudige handelingen  
Deze toepassing kan met eenvoudige handelingen verwijderd worden door een doe-het-zelver of een professional die beschikt over het opleidingsattest 'Asbestverwijdering eenvoudige handelingen'. Bij het verwijderen moet steeds rekening worden gehouden met alle milieu- en veiligheidsvoorschriften.

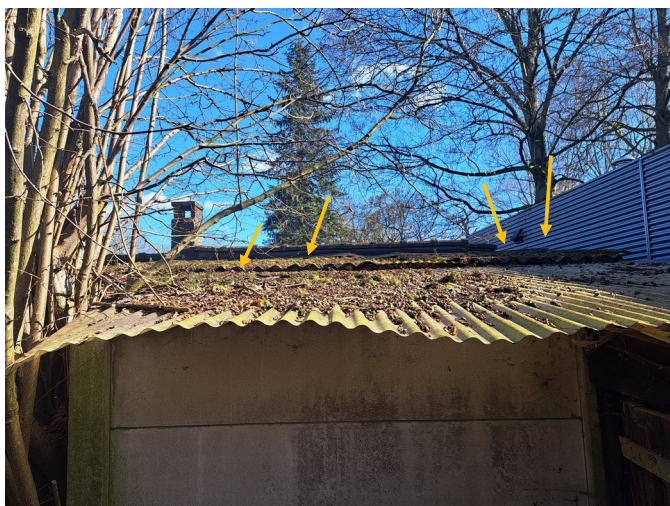
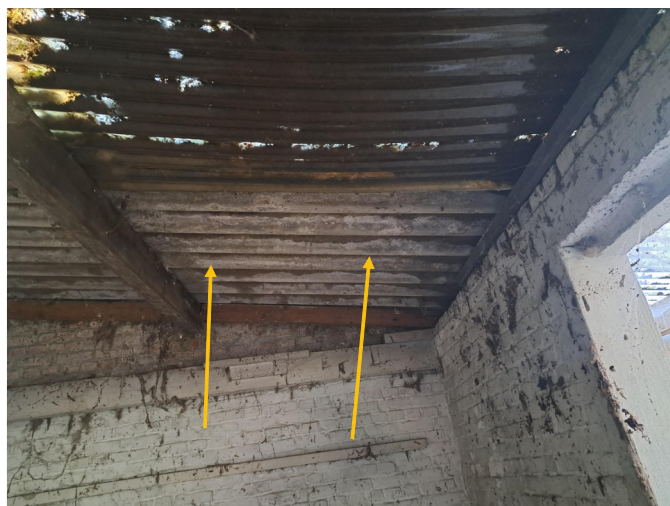
Het asbestmateriaal valt onder de mijlpaal van 2034.

Eindbeoordeling materiaalrisico	Laag materiaalrisico en/of verlaagde kans op vezelvrijgave
---------------------------------	--

Gebondenheid	Categorie 1: hechtgebonden in oorsprong
Asbestsoort (vezeltype)	Alleen chrysotiel
Asbestconcentratie	Laag (< 50%)
Afschermingsgraad van het gehele materiaal	Geheel of deels vrij aan de buitenlucht
Toestand van het materiaal	Licht beschadigd, licht verweerd. Intact materiaal type Pical – asbestboard of categorie III 'gebondenheid'

Beschrijving	Golfplaten tuinhuis
Omgeving	Buiten
Primaire drager	Plat dak
Asbestmateriaal	Dak- en gevelbekleding - Golfplaat
Bindmiddel van asbestmateriaal	Cement
Gebondenheid op basis van bindmiddel	Hecht
Hoeveelheid (oppervlakte - aantal)	• 15,00 m <sup>2</sup> - 1 stuk
Totale oppervlakte	15,00 m <sup>2</sup>
Eenvoudig bereikbaar	Ja
Bevestigingswijze	• Geklemd

- Zorg voor een veilig beheer. Vermijd het beschadigen van het asbestmateriaal. Controleer de toestand jaarlijks op wijzigingen.
- Verwijder dit asbestmateriaal zo snel mogelijk. Volg de toestand goed op.

- Eenvoudige handelingen: mag via doe-het-zelf of door werknemer(s) met opleidingsattest eenvoudige handelingen  
Deze toepassing kan met eenvoudige handelingen verwijderd worden door een doe-het-zelver of een professional die beschikt over het opleidingsattest 'Asbestverwijdering eenvoudige handelingen'. Bij het verwijderen moet steeds rekening worden gehouden met alle milieu- en veiligheidsvoorschriften.

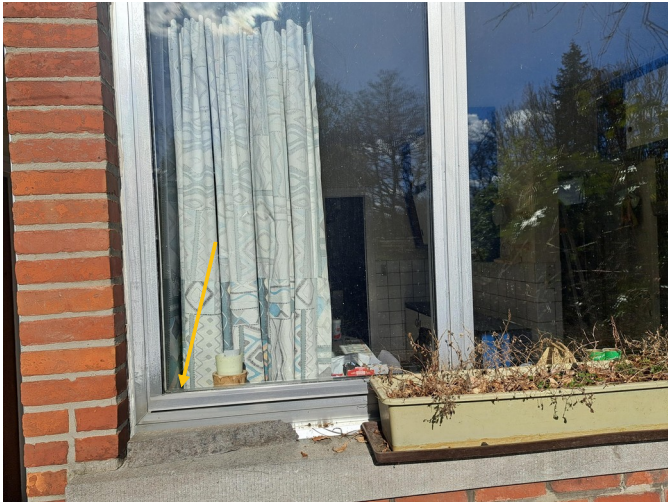
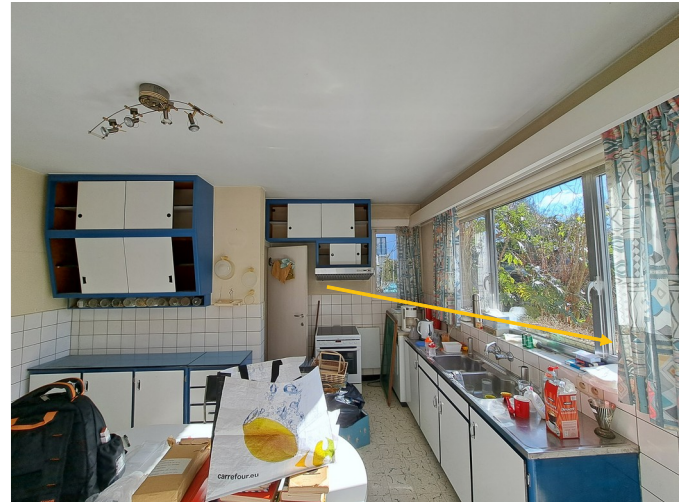
Het asbestmateriaal valt onder de mijlpaal van 2040.

Eindbeoordeling materiaalrisico	Laag materiaalrisico en/of verlaagde kans op vezelvrijgave
---------------------------------	--

Gebondenheid	Categorie 1: hechtgebonden in oorsprong
Asbestsoort (vezeltype)	Alleen chrysotiel
Asbestconcentratie	Laag (< 50%)
Afschermingsgraad van het gehele materiaal	Geheel of deels vrij aan de buitenlucht
Toestand van het materiaal	Licht beschadigd, licht verweerd. Intact materiaal type Pical – asbestboard of categorie III 'gebondenheid'

#	Type	Referentie	Resultaat
4.1	Puntmonster	ID9	Chrysotiel

Beschrijving	Mastiek Alu, raam TUSSEN SCHRIJNWERK EN GLAS
Omgeving	Buiten
Primaire drager	Wandopening verticaal (raam, deur, ...)
Asbestmateriaal	In-situ afwerkingslagen - Pasta, stopverf, voegsel, stopsel, vulsel, mastiek, kitten, ...
Bindmiddel van asbestmateriaal	Kitten, mastiek, pasta
Gebondenheid op basis van bindmiddel	Hecht

- Zorg voor een veilig beheer. Vermijd het beschadigen van het asbestmateriaal. Controleer de toestand jaarlijks op wijzigingen.
- Verwijder dit asbestmateriaal zo snel mogelijk. Volg de toestand goed op.

- Eenvoudige handelingen: enkel door erkend asbestverwijderaar  
Deze toepassing moet met eenvoudige handelingen door een erkend verwijderaar verwijderd worden. Hierbij zal een industriële stofzuiger voor asbest worden gebruikt met HEPA-filter. Bij het verwijderen moet steeds rekening worden gehouden met alle milieu- en veiligheidsvoorschriften.

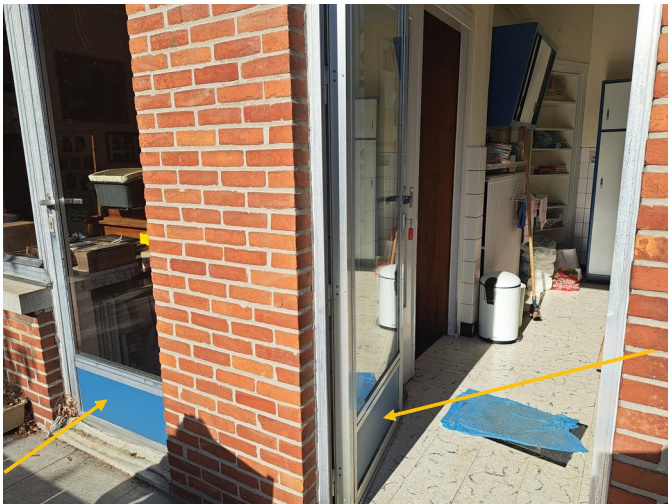
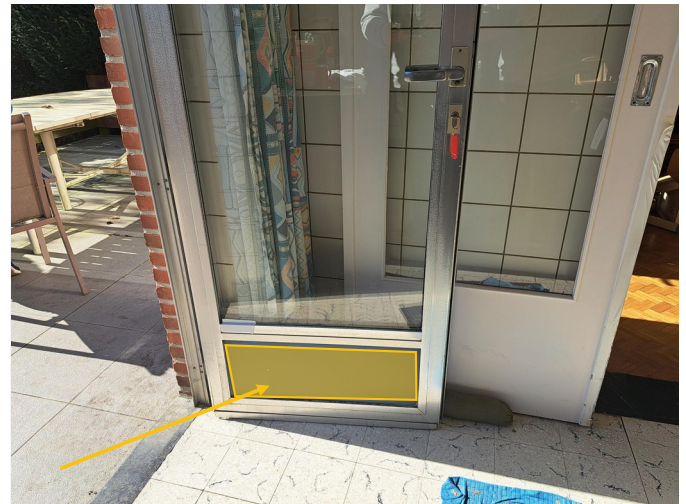
# Fiche 5: Plaat type "Glasal" tussen schrijwerk alu raam

Het asbestmateriaal valt onder de mijlpaal van 2040.

Eindbeoordeling materiaalrisico	Laag materiaalrisico en/of verlaagde kans op vezelvrijgave
---------------------------------	--

Gebondenheid	Categorie 1: hechtgebonden in oorsprong
Asbestsoort (vezeltype)	Alleen chrysotiel
Asbestconcentratie	Laag (< 50%)
Afschermingsgraad van het gehele materiaal	Geheel of deels (ook) vrij aan de binnenlucht
Toestand van het materiaal	Licht beschadigd, licht verweerd. Intact materiaal type Pical – asbestboard of categorie III 'gebondenheid'

Beschrijving	Plaat type "Glasal" tussen schrijwerk alu raam
Omgeving	Grenst aan binnen- en buitenlucht
Primaire drager	Wandopening verticaal (raam, deur, ...)
Asbestmateriaal	Plaat, paneel, tablet - Geëmailleerd, type Glasal
Bindmiddel van asbestmateriaal	Cement
Gebondenheid op basis van bindmiddel	Hecht
Hoeveelheid (oppervlakte - dikte - aantal)	• 1,00 m <sup>2</sup> - 0,50 cm - 1 stuk
Totaal volume	0,005 m <sup>3</sup>

- Zorg voor een veilig beheer. Vermijd het beschadigen van het asbestmateriaal. Controleer de toestand jaarlijks op wijzigingen.
- Verwijder dit asbestmateriaal zo snel mogelijk. Volg de toestand goed op.

- Eenvoudige handelingen: mag via doe-het-zelf of door werknemer(s) met opleidingsattest eenvoudige handelingen  
Deze toepassing kan met eenvoudige handelingen verwijderd worden door een doe-het-zelver en vervangen worden door een andere plaat. Bij het verwijderen moet steeds rekening worden gehouden met alle milieu- en veiligheidsvoorschriften.

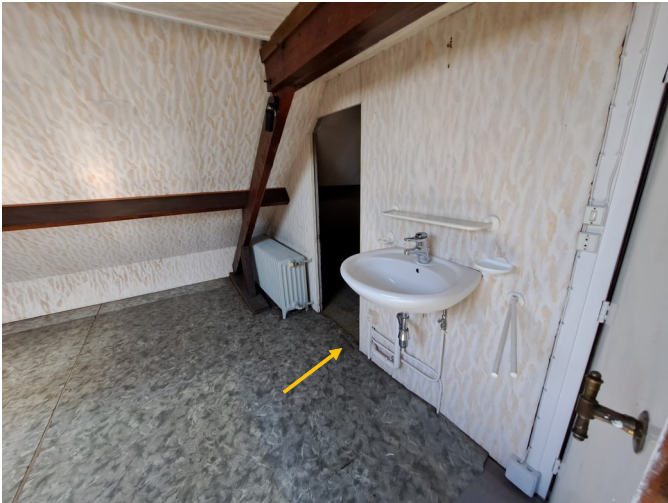
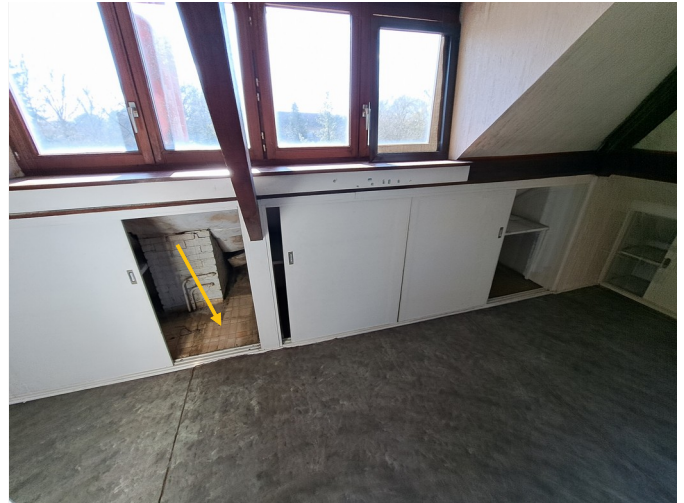
## Fiche 10: Vloerzeil zolder

Geen asbest

#	Type	Referentie	Resultaat
10.1	Mengmonster	ID7	Geen asbest

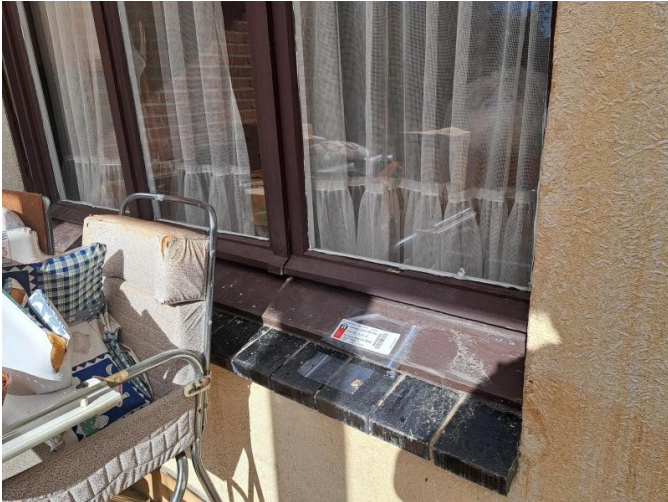
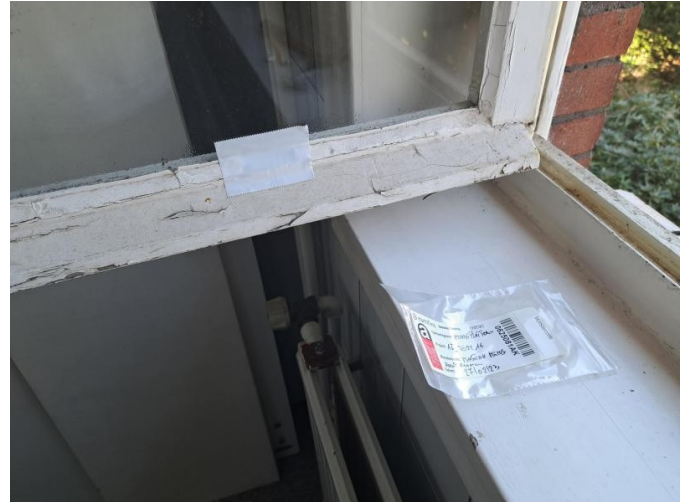
# Fiche 11: Mastiek houtraam TUSSEN SCHRIJNWERK EN GLAS

Geen asbest

#	Type	Referentie	Resultaat
11.1	Mengmonster	ID6	Geen asbest

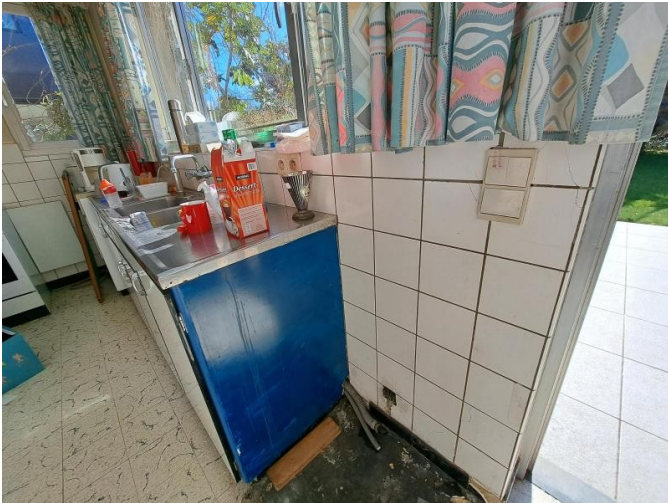
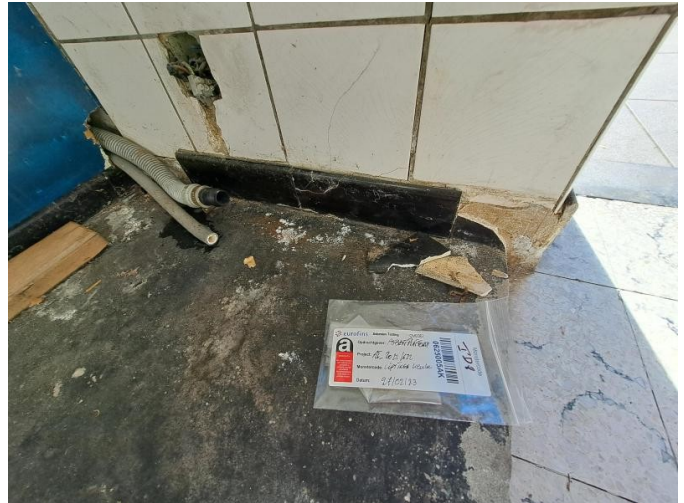
## Fiche 12: Tegellijm keuken

Geen asbest

#	Type	Referentie	Resultaat
12.1	Puntmonster	ID8	Geen asbest

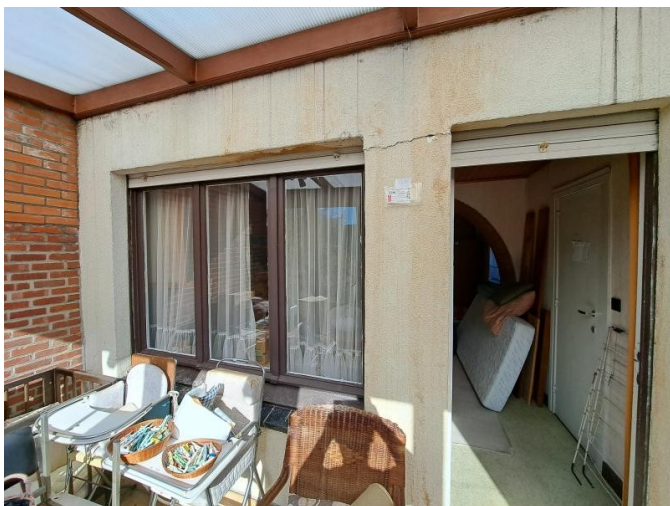
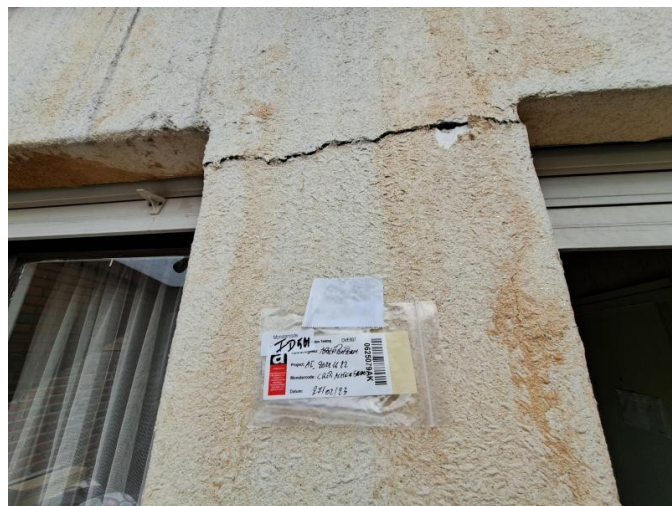
## Fiche 13: crepi achtergevel

Geen asbest

#	Type	Referentie	Resultaat
13.1	Puntmonster	ID5	Geen asbest

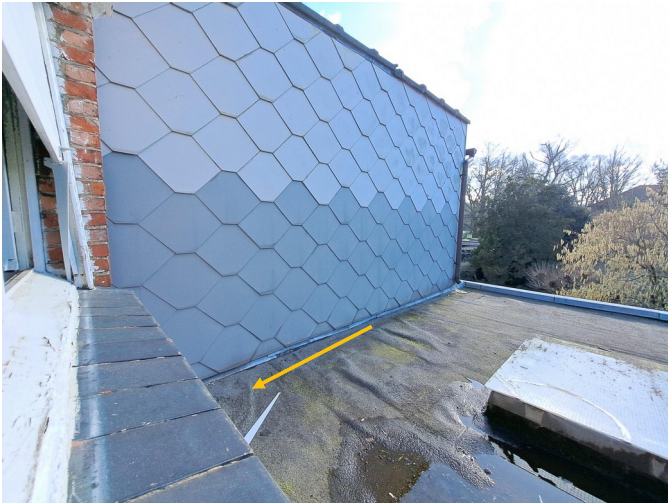
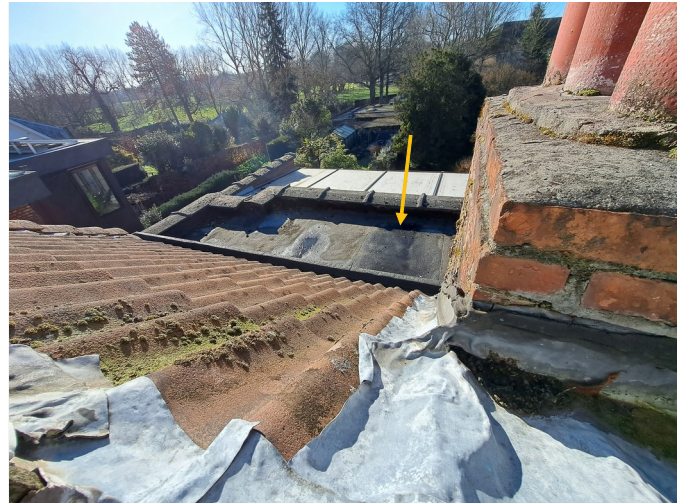
## Fiche 16: Roofing

Geen asbest
