# Asbestinventarisatetest

Marie-Josélaan 73/4B, 2600 Antwerpen

Attestnummer : 20221227-000230.000

**Asbestveilig**

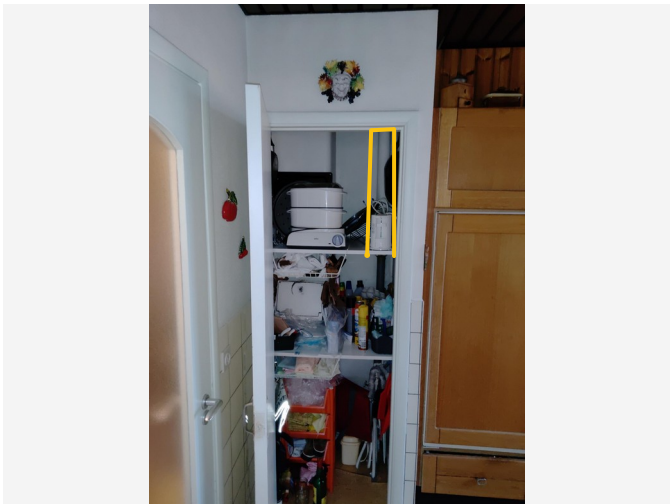
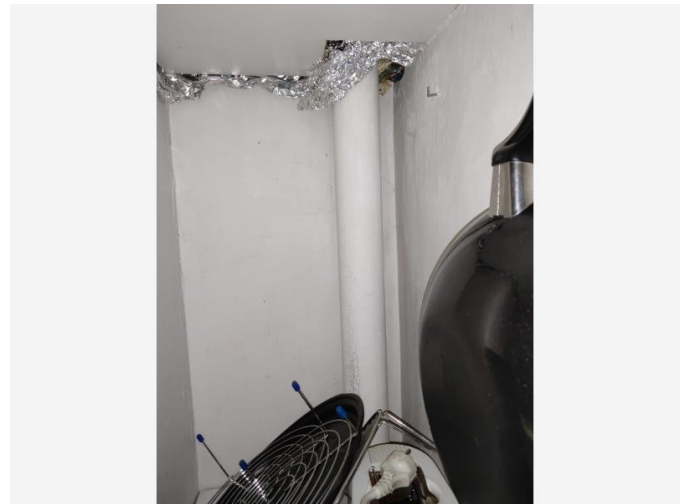
| Fiche 1: Leiding berging..... | 20 |

Het asbestmateriaal valt onder de mijlpaal van 2040.

| Eindbeoordeling materiaalisico | Laag materiaalisico en/of verlaagde kans op vezelvrijgave |

| Asbestsoort (vezeltype) | Crocidoliet aanwezig |
| Toestand van het materiaal | Licht beschadigd, licht verweerd. Intact materiaal type Pical – asbestboard of categorie III 'gebondenheid' |

| Beschrijving | Leiding berging |
| Asbestmateriaal | Hemelwaterafvoerkanaal |

- Zorg voor een veilig beheer. Vermijd het beschadigen van het asbestmateriaal. Controleer de toestand jaarlijks op wijzigingen.

- Eenvoudige handelingen: enkel door erkend asbestverwijderaar  
Gezien de moeilijke bereikbaarheid kan dit verwijderd worden met eenvoudige handelingen door een erkend asbestverwijderaar. Materiaal mag niet beschadigd worden.

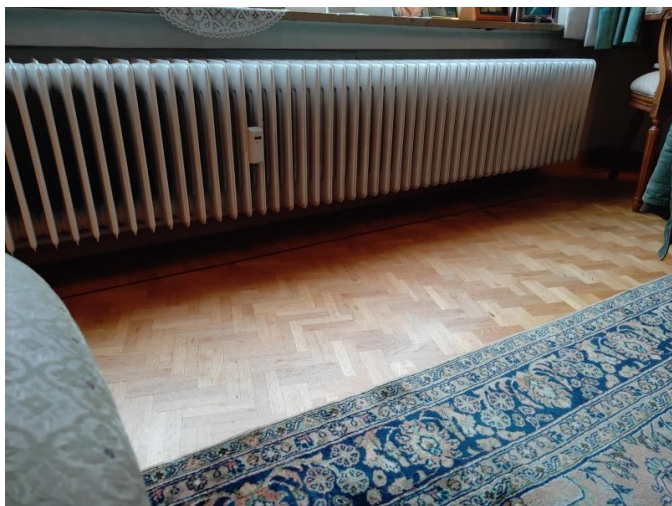
Naar alle waarschijnlijkheid bevat de afdichting in deze radiatoren asbest. Dit vormt geen gevaar zolang de radiator niet losgekoppeld/ ontmanteld wordt. Bij eventuele verwijdering in één stuk afvoeren.

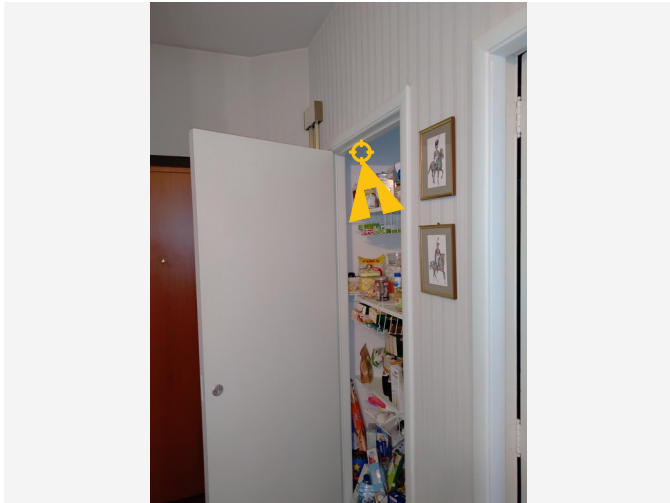
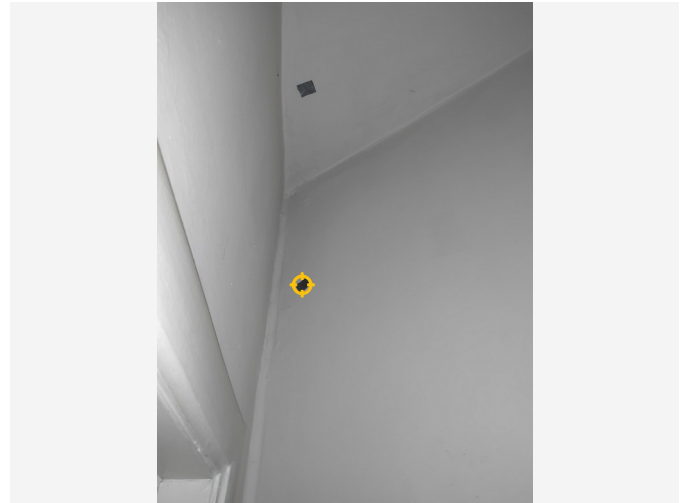
| Fiche 3: Pleisterwerk binnenmuren..... | 26 |

Geen asbest

| # | Type | Referentie | Resultaat |
|---|---|---|---|
| 3.1 | Mengmonster | 1.1 | Geen asbest |

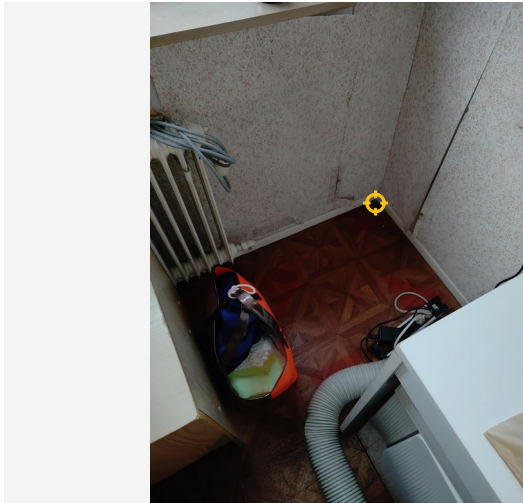
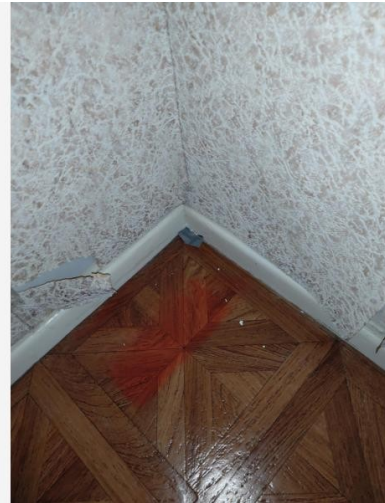
## Fiche 4: Vloerzeil bureau

Geen asbest

| # | Type | Referentie | Resultaat |
|---|---|---|---|
| 4.1 | Puntmonster | 4.1 | Geen asbest |

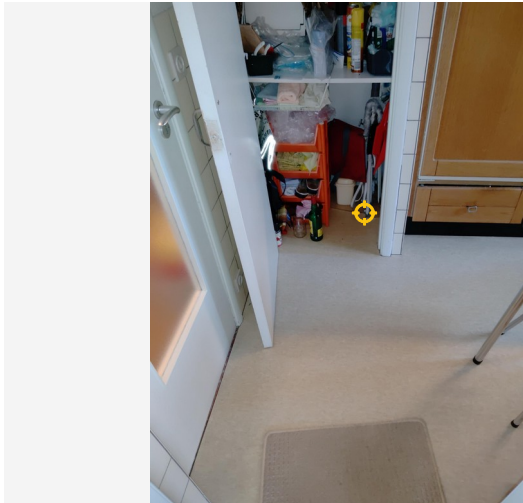
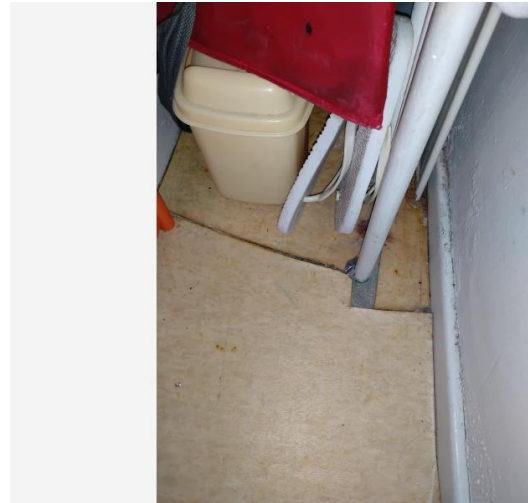
## Fiche 5: Vloerzeil keuken

Geen asbest

| # | Type | Referentie | Resultaat |
|---|---|---|---|
| 5.1 | Puntmonster | 5.1 | Geen asbest |

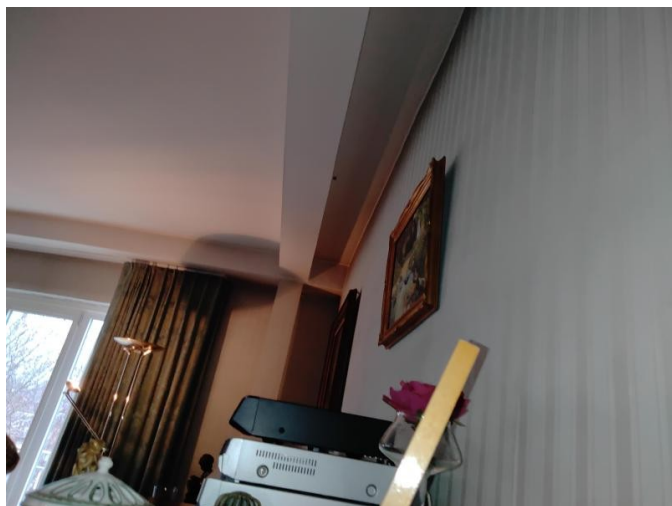
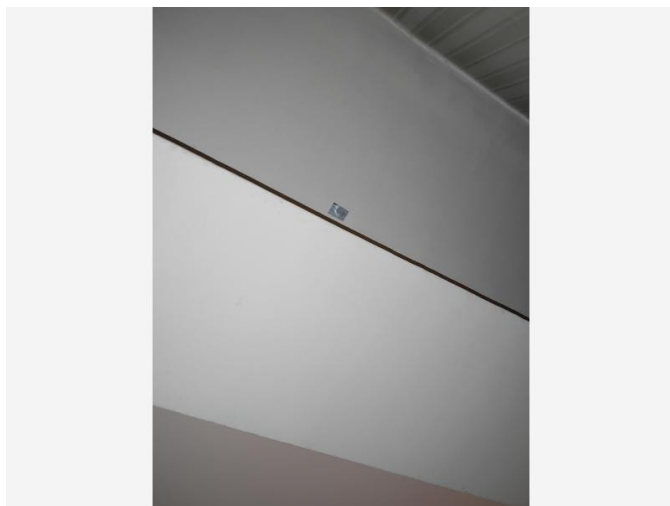
## Fiche 6: Pleisterwerk plafonds

Geen asbest

| # | Type | Referentie | Resultaat |
|---|---|---|---|
| 6.1 | Mengmonster | 2.1 | Geen asbest |

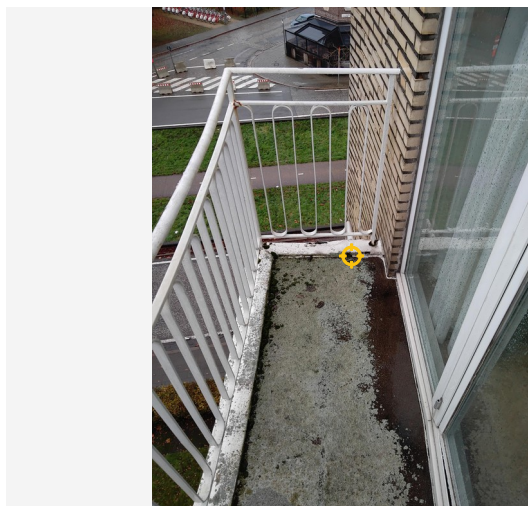
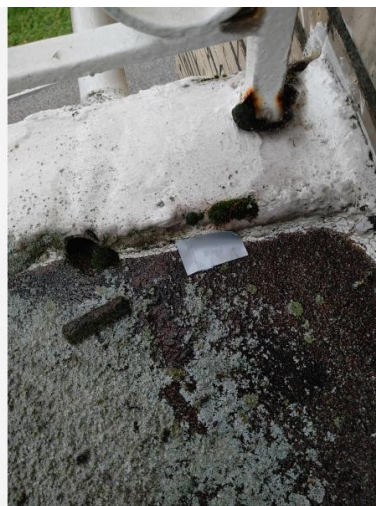
## Fiche 7: Mastiek terras

Geen asbest

| # | Type | Referentie | Resultaat |
|---|---|---|---|
| 7.1 | Puntmonster | 6.1 | Geen asbest |

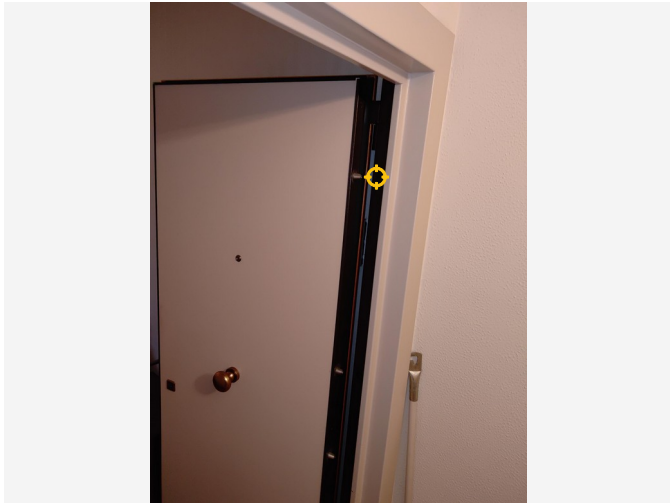
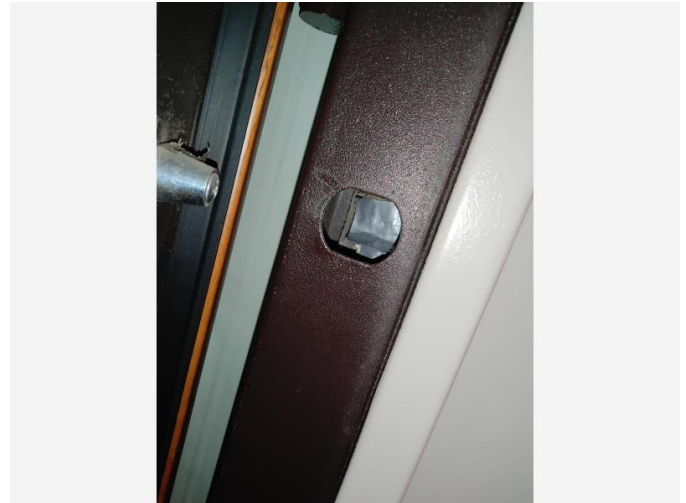
## Fiche 8: Omlijsting voordeur.

Geen asbest

| # | Type | Referentie | Resultaat |
|---|---|---|---|
| 8.1 | Puntmonster | 7.1 | Geen asbest |

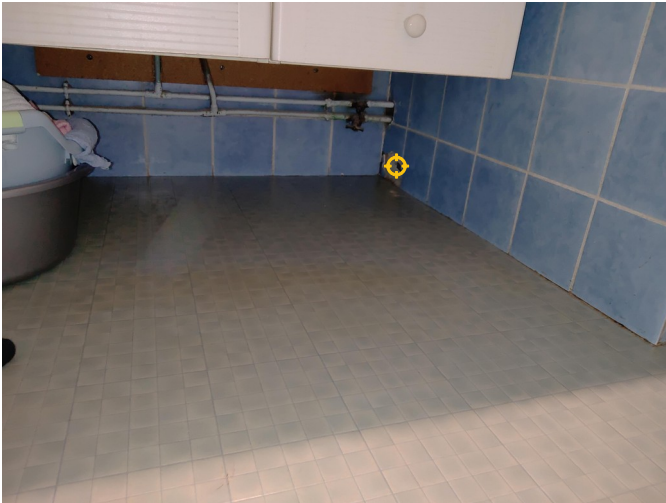
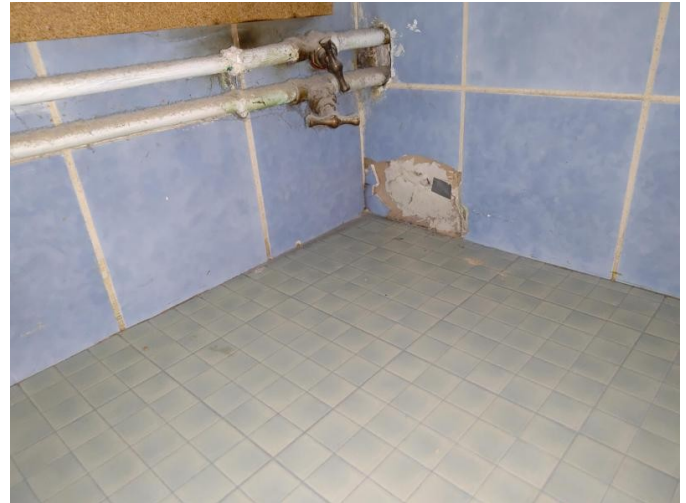
## Fiche 9: Tegellijmen wandtegels

Geen asbest

| # | Type | Referentie | Resultaat |
|---|---|---|---|
| 9.1 | Mengmonster | 3.1 | Geen asbest |
