Asbestinventarisatetest

Mechelsesteenweg 472/1.0, 2650 Edegem

Attestnummer : 20240121-000096.000

Uitgegeven op : 21.01.2024

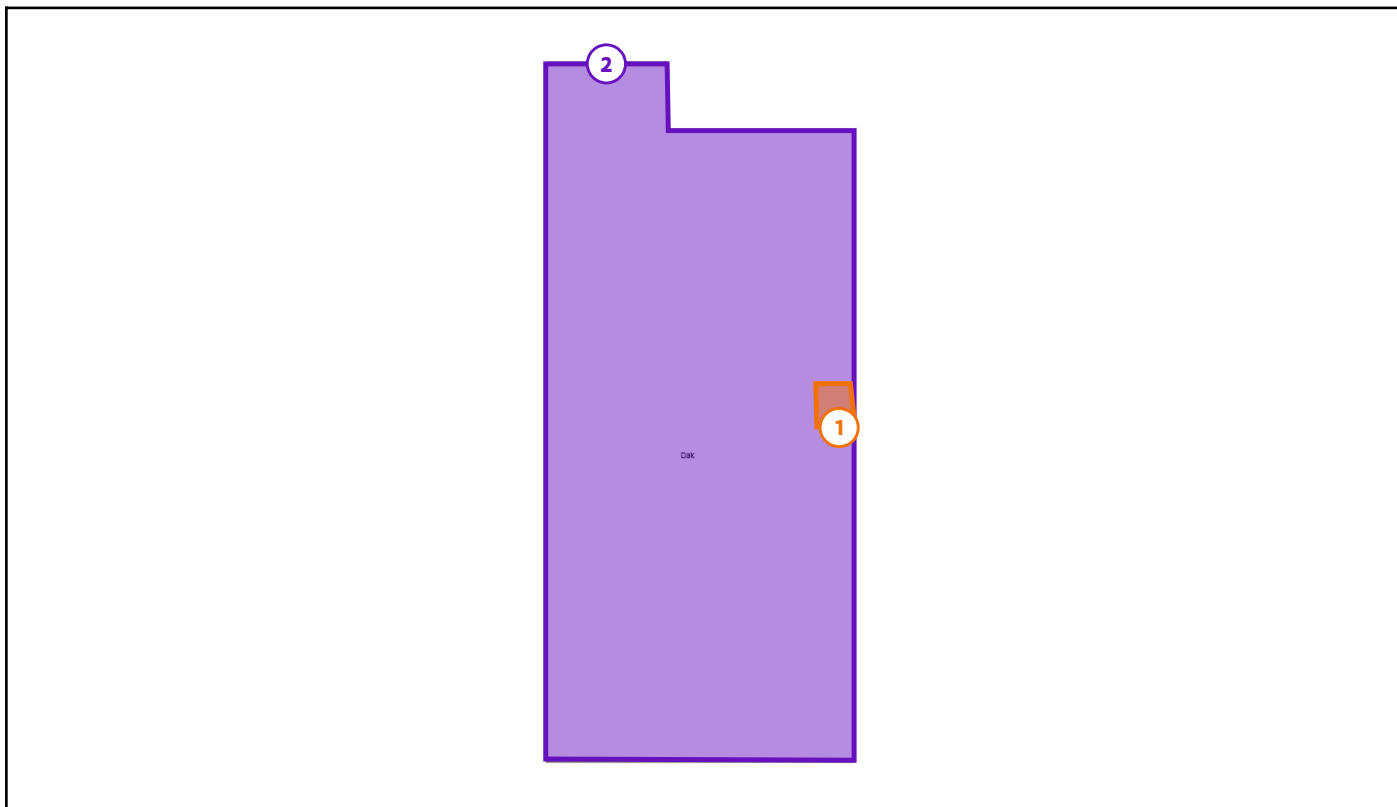
Plan 1.4: dak

Beschrijving	Type	Actie
1. Schoorsteen	Asbestmateriaal	Verwijderen
2. Roofing	Beperking	-

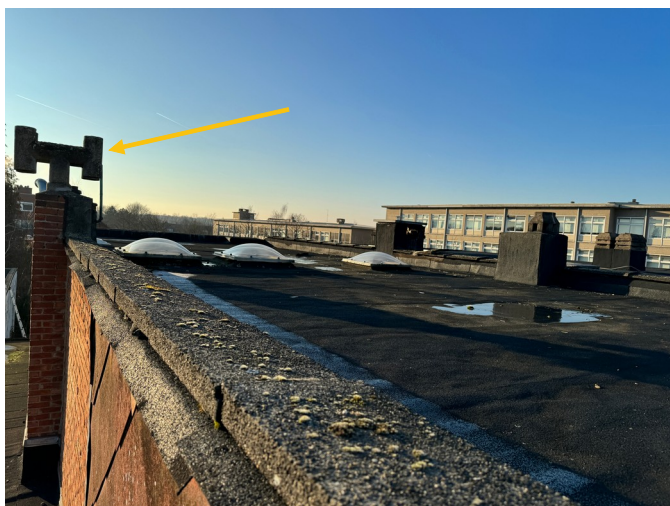
Overzichtsfoto

Conclusie

Het asbestmateriaal valt onder de mijlpaal van 2034.

Eindbeoordeling materiaalrisico	Verhoogd materiaalrisico en/of verhoogde kans op vezelvrijgave
---------------------------------	--

Gebondenheid	Categorie 1: hechtgebonden in oorsprong
Asbestsoort (vezeltype)	Crocidoliet aanwezig
Asbestconcentratie	Laag (< 50%)
Afschermingsgraad van het gehele materiaal	Geheel of deels vrij aan de buitenlucht
Toestand van het materiaal	Matig beschadigd, matig verweerd

Beschrijving	Schoorsteen
Omgeving	Buiten
Primaire drager	HVAC infrastructuur en uitrusting
Asbestmateriaal	Rookgaskanaal
Bindmiddel van asbestmateriaal	Cement
Gebondenheid op basis van bindmiddel	Hecht
Hoeveelheid (lengte - omtrek - dikte - aantal)	<ul style="list-style-type: none">1,00 m - 0,90 cm - 1,00 cm - 1 stuk
Totaal volume	< 0,001 m ³
Eenvoudig bereikbaar	Ja
Bevestigingswijze	<ul style="list-style-type: none">Verlijmd, ingegoten, versmeerd

Verwijderen

- Verwijder dit asbestmateriaal zo snel mogelijk. Volg de toestand goed op.

- Eenvoudige handelingen: mag via doe-het-zelf of door werknemer(s) met opleidingsattest eenvoudige handelingen
Schouw kan onbeschadigd worden verwijderd. Gebruik steeds voorgeschreven pbm's.

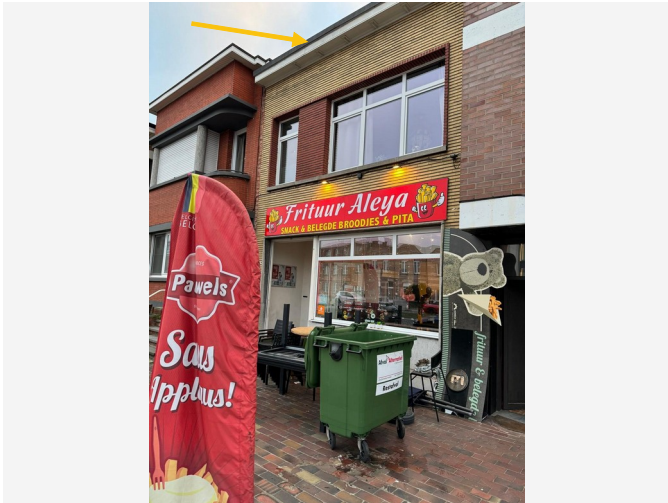
Situeringfoto

Permanente beperking

Reden: Het te onderzoeken materiaal situeert zich hoger dan 3,50 m te rekenen vanaf een veilige ondergrond

Uitleg van de asbestdeskundige: Plat dak bevindt zich op meer dan 3.5m hoogte en is niet toegankelijk via luik.

Bij renovatie/manipulatie van de roofing eerst staalname doen om asbesthoudendheid uit te sluiten.

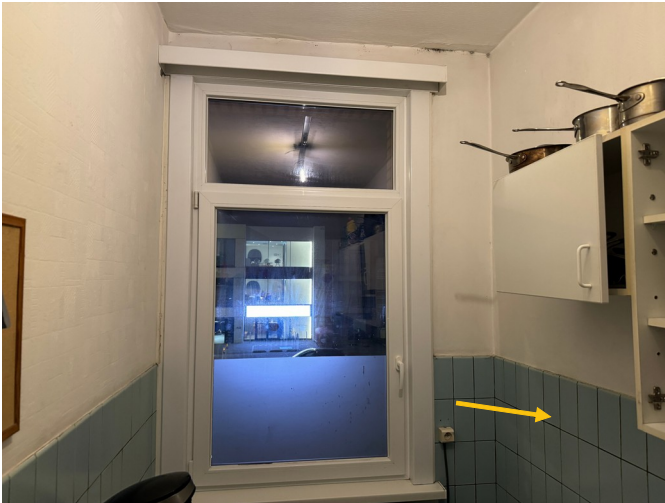
Vrije foto

Er is geen data gekend van het plaatsen van de wandtegels. Mogelijk bevindt er zich asbestverdachte tegellijm achter de wandtegels. Dit was niet waarneembaar, er waren geen bestaande beschadigingen of openingen in de wandtegels. Bij verwijderen van de muurtegels een extra staalname laten uitvoeren ter controle

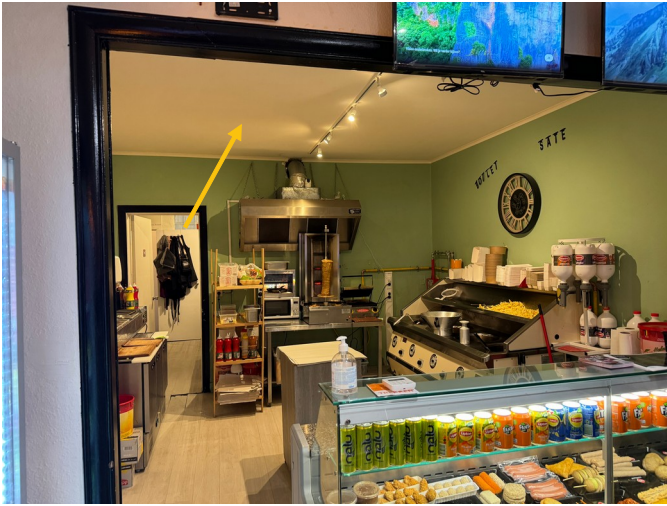
Vrije foto

De plafonds zijn verlaagde, gyproc plafonds. Bij renovatie (eenvoudige bereikbaarheid) eerst monsternamen doen van pleisterwerk onderliggend plafond om de aanwezigheid van asbest uit te sluiten.

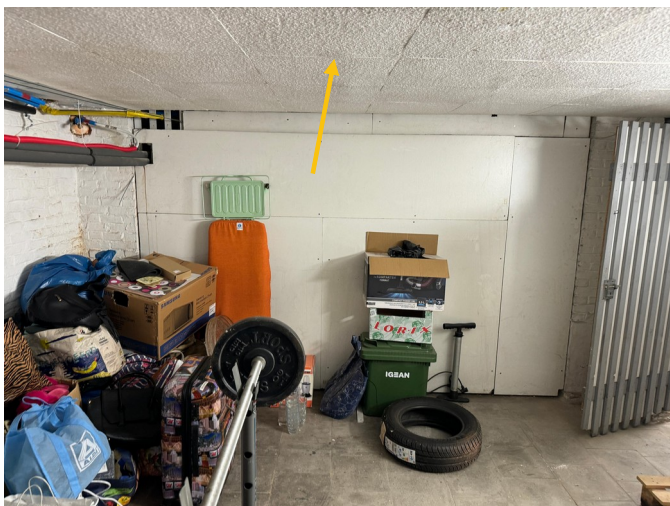
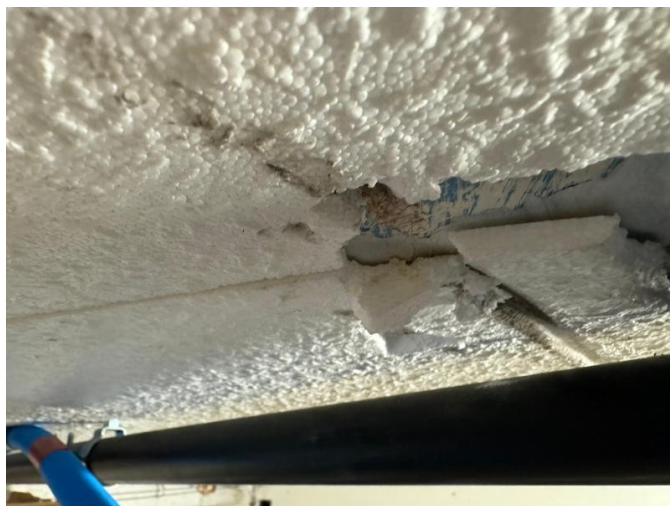
Fiche 5: Pleisterwerk plafond kelder

Geen asbest

#	Type	Referentie	Resultaat
5.1	Puntmonster	1.10574	Geen asbest

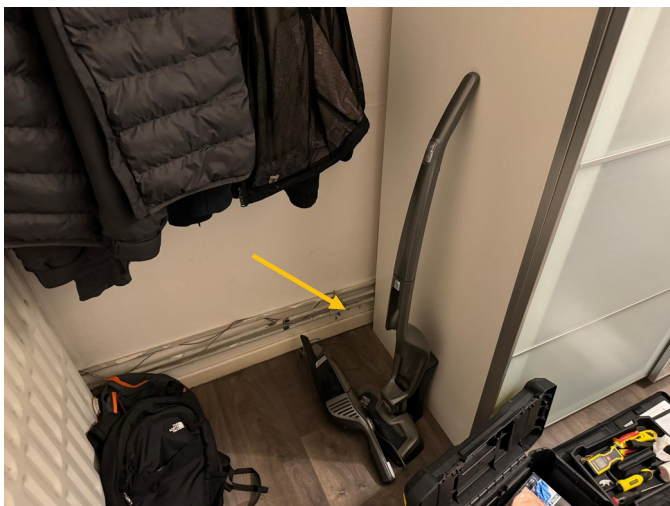
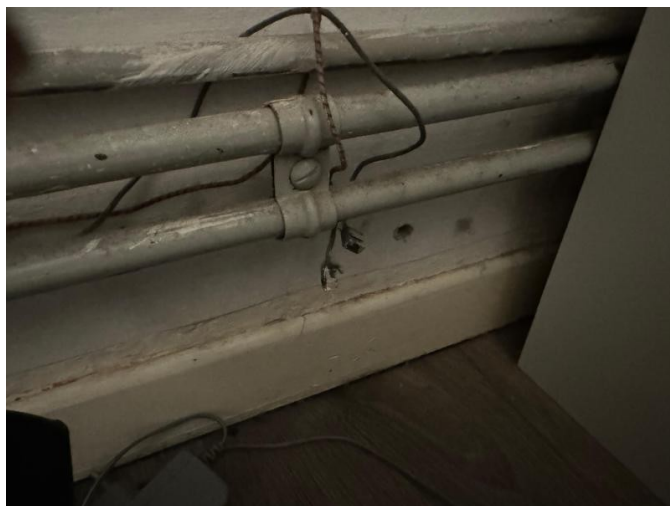
Fiche 6: Pleisterwerk muren

Geen asbest

#	Type	Referentie	Resultaat
6.1	Mengmonster	1.10571	Geen asbest

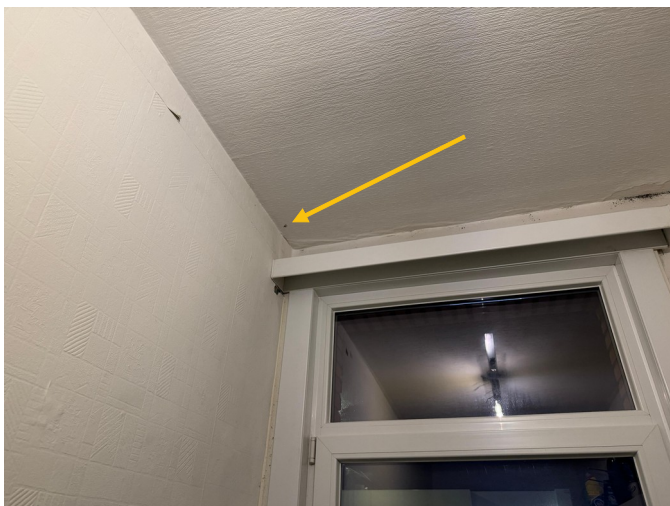
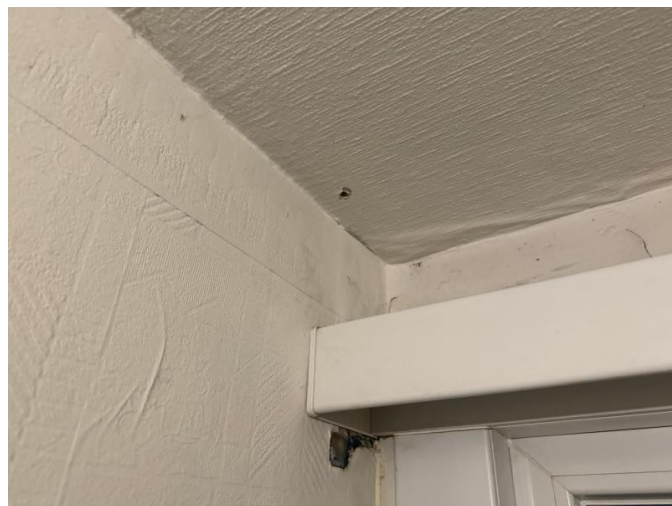
Geen asbest

#	Type	Referentie	Resultaat
7.1	Mengmonster	1.10572	Geen asbest

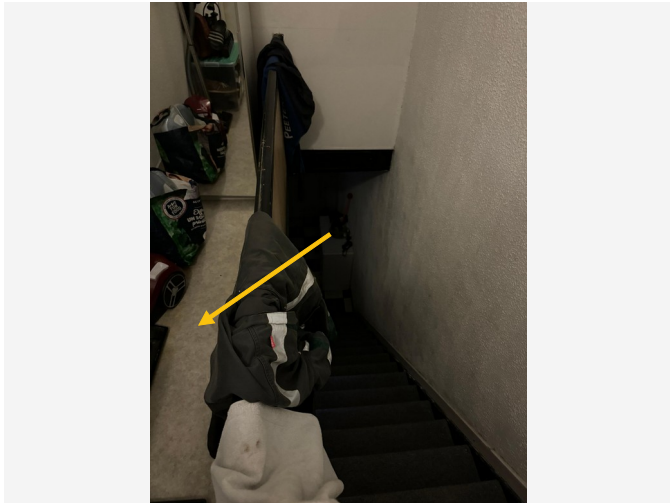
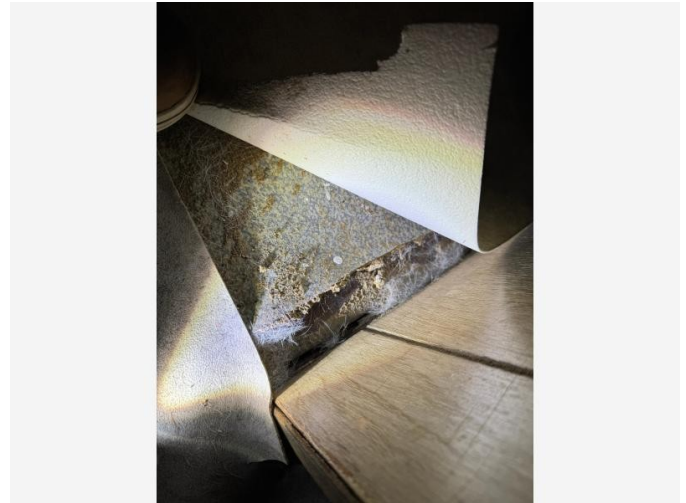
Geen asbest

#	Type	Referentie	Resultaat
8.1	Puntmonster	1.10573	Geen asbest
