# Asbestinventarisatetest

Mechelsesteenweg 474, 2650 Edegem

Attestnummer : 20240121-000095.000

Uitgegeven op : 21.01.2024

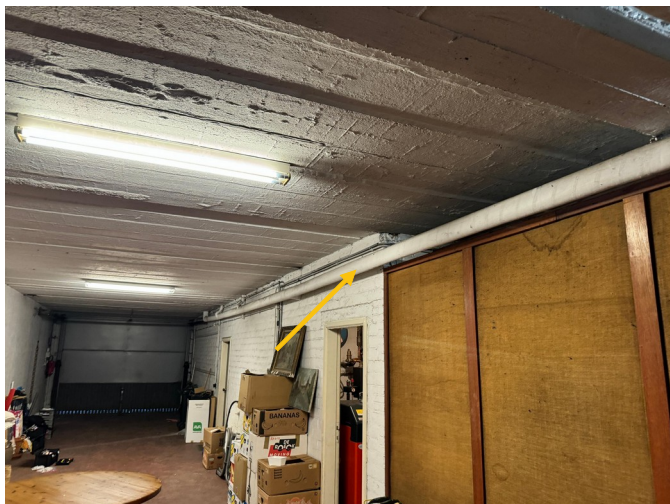
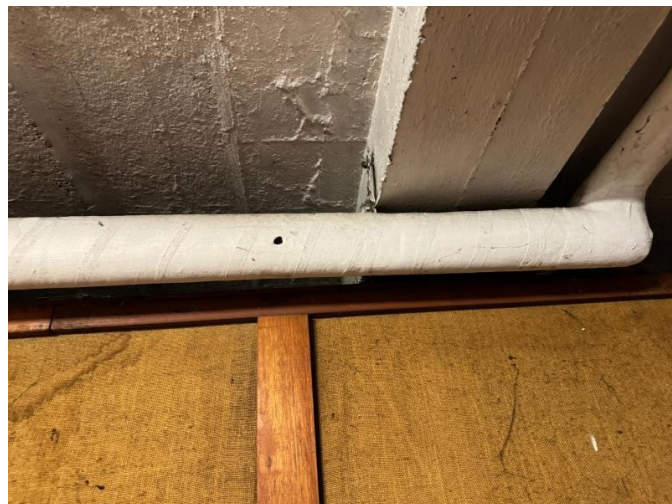
Eindbeoordeling materiaalrisico	Verhoogd materiaalrisico en/of verhoogde kans op vezelvrijgave
---------------------------------	--

Gebondenheid	Categorie 2: niet-hechtgebonden met matrix
Asbestsoort (vezeltype)	Amfibool aanwezig, uitgezonderd crocidoliet
Asbestconcentratie	Hoog ( $\geq 50\%$ )
Afschermingsgraad van het gehele materiaal	Geheel of deels (ook) vrij aan de binnenlucht
Toestand van het materiaal	Licht beschadigd, licht verweerd. Intact materiaal type Pical – asbestboard of categorie III 'gebondenheid'

#	Type	Referentie	Resultaat
1.1	Mengmonster	1.10570	Amosiet

Beschrijving	Leidingisolatie
Omgeving	Binnen
Primaire drager	HVAC infrastructuur en uitrusting
Asbestmateriaal	In-situ afwerkingslagen - Thermische isolatie
Bindmiddel van asbestmateriaal	Gips - kalk

- Scherm in afwachting van verwijdering het asbestmateriaal af van luchtstromingen en verstoring: bijvoorbeeld door het te verpakken, te fixeren, af te dekken, signalisatie - afbakening aan te brengen, ...
- Verwijder dit asbestmateriaal zo snel mogelijk. Volg de toestand goed op.

- Hermetische zone (erkend asbestverwijderaar)  
Gipsisolatie wordt losgesneden van dragermateriaal (leiding), asbesthoudend gips zal gemakkelijk verbrossen. Om geen asbestvezels te verspreiden naar de omgeving, dient een onderdrukzone te worden opgesteld.

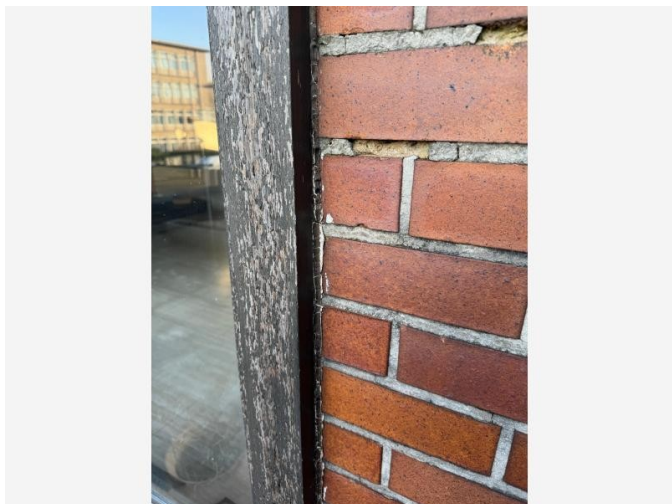
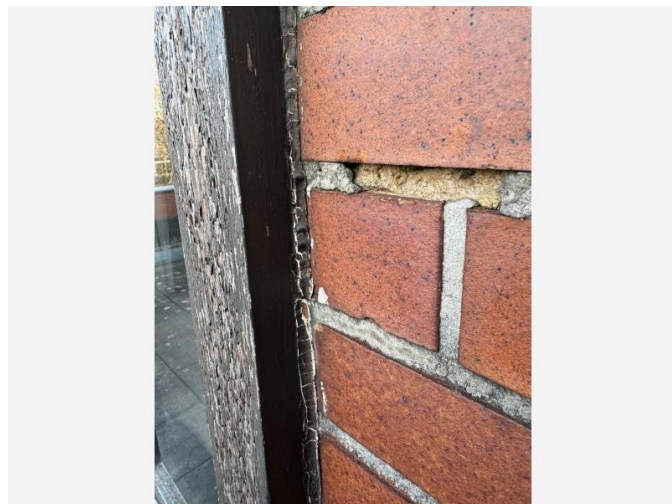
Eindbeoordeling materiaalrisico	Verhoogd materiaalrisico en/of verhoogde kans op vezelvrijgave
---------------------------------	--

Gebondenheid	Categorie 1: hechtgebonden in oorsprong
Asbestsoort (vezeltype)	Alleen chrysotiel
Asbestconcentratie	Laag (< 50%)
Afschermingsgraad van het gehele materiaal	Geheel of deels vrij aan de buitenlucht
Toestand van het materiaal	Matig beschadigd, matig verweerd

#	Type	Referentie	Resultaat
2.1	Puntmonster	1.10566	Chrysotiel

Beschrijving	Afkitting ramen
Omgeving	Buiten
Primaire drager	Wandopening verticaal (raam, deur, ...)
Asbestmateriaal	In-situ afwerkingslagen - Pasta, stopverf, voegsel, stopsel, vulsel, mastiek, kitten, ...
Bindmiddel van asbestmateriaal	Kitten, mastiek, pasta
Gebondenheid op basis van bindmiddel	Hecht
Hoeveelheid (gewicht - aantal)	• 3,00 kg - 1 stuk

- Verwijder dit asbestmateriaal zo snel mogelijk. Volg de toestand goed op.

- Eenvoudige handelingen: mag via doe-het-zelf of door werknemer(s) met opleidingsattest eenvoudige handelingen  
Voor actuele informatie betreffende verwijderingsmethode asbest, zie OVAM-website:  
<https://ovam.vlaanderen.be/wie-mag-wat-verwijderen>

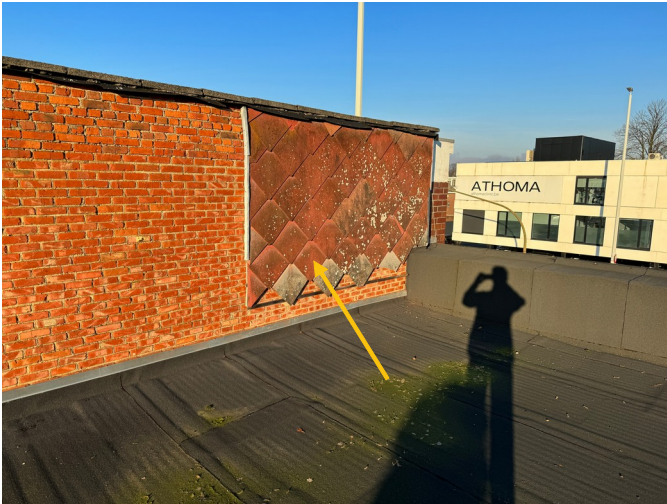
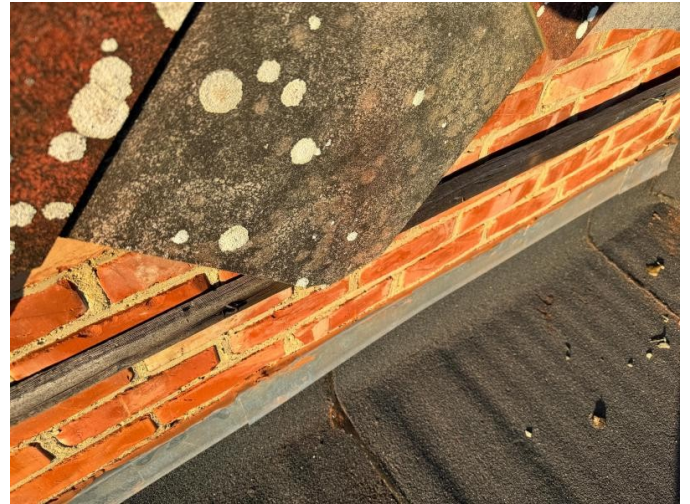
Eindbeoordeling materiaalrisico	Verhoogd materiaalrisico en/of verhoogde kans op vezelvrijgave
---------------------------------	--

Gebondenheid	Categorie 1: hechtgebonden in oorsprong
Asbestsoort (vezeltype)	Crocidoliet aanwezig
Asbestconcentratie	Laag (< 50%)
Afschermingsgraad van het gehele materiaal	Geheel of deels vrij aan de buitenlucht
Toestand van het materiaal	Matig beschadigd, matig verweerd

#	Type	Referentie	Resultaat
3.1	Puntmonster	1.10565	Crocidoliet, Chrysotiel

Beschrijving	Leien
Omgeving	Buiten
Primaire drager	Wand buitenschil
Asbestmateriaal	Dak- en gevelbekleding - Lei, shingle
Bindmiddel van asbestmateriaal	Cement
Gebondenheid op basis van bindmiddel	Hecht
Hoeveelheid (oppervlakte - aantal)	• 8,00 m <sup>2</sup> - 1 stuk

- Verwijder dit asbestmateriaal zo snel mogelijk. Volg de toestand goed op.

- Eenvoudige handelingen: mag via doe-het-zelf of door werknemer(s) met opleidingsattest eenvoudige handelingen

Leien onbeschadigd & verpakt afvoeren. Gebruikt voorgeschreven BPM's

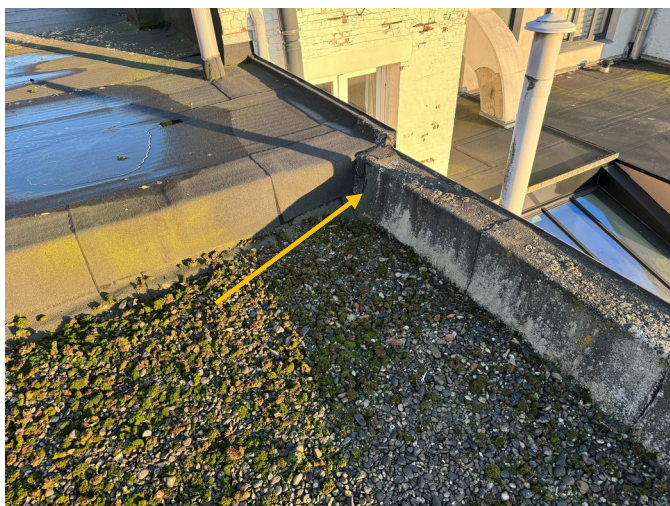
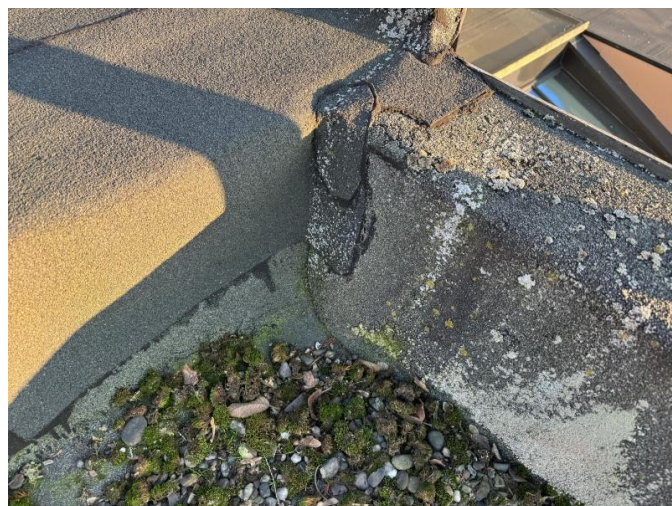
Eindbeoordeling materiaalrisico	Verhoogd materiaalrisico en/of verhoogde kans op vezelvrijgave
---------------------------------	--

Gebondenheid	Categorie 1: hechtgebonden in oorsprong
Asbestsoort (vezeltype)	Alleen chrysotiel
Asbestconcentratie	Laag (< 50%)
Afschermingsgraad van het gehele materiaal	Geheel of deels vrij aan de buitenlucht
Toestand van het materiaal	Matig beschadigd, matig verweerd

#	Type	Referentie	Resultaat
4.1	Puntmonster	1.10575	Chrysotiel

Beschrijving	Roofing magazijn
Omgeving	Buiten
Primaire drager	Plat dak
Asbestmateriaal	Dak- en gevelbekleding - Roofing
Bindmiddel van asbestmateriaal	Bitumen (roofing, teer, asfalt)
Gebondenheid op basis van bindmiddel	Hecht

- Zorg voor een veilig beheer. Vermijd het beschadigen van het asbestmateriaal. Controleer de toestand jaarlijks op wijzigingen.
- Verwijder dit asbestmateriaal zo snel mogelijk. Volg de toestand goed op.

- Eenvoudige handelingen: mag via doe-het-zelf of door werknemer(s) met opleidingsattest eenvoudige handelingen  
Indien roofing kan verwijderd worden zonder beschadiging. Gebruik voorgeschreven BPM's.

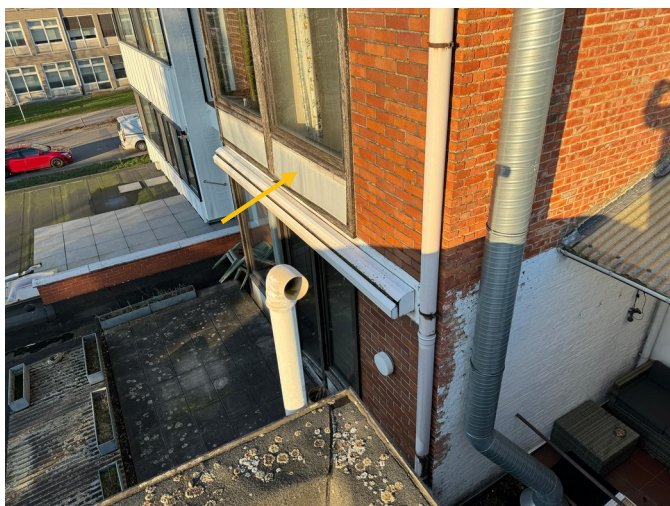
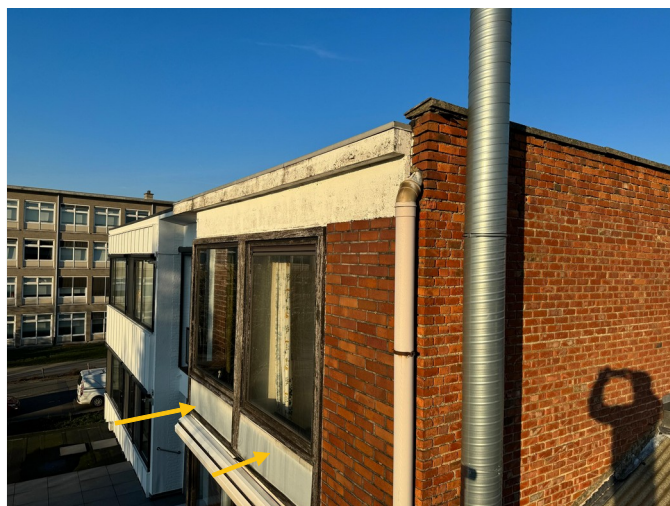
Dit zijn vermoedelijk glasal platen. Voor 100% zekerheid kan er eerst een staal worden genomen voor demontage.

Eindbeoordeling materiaalrisico	Laag materiaalrisico en/of verlaagde kans op vezelvrijgave
---------------------------------	--

Gebondenheid	Categorie 1: hechtgebonden in oorsprong
Asbestsoort (vezeltype)	Crocidoliet aanwezig
Asbestconcentratie	Laag (< 50%)
Afschermingsgraad van het gehele materiaal	Geheel of deels vrij aan de buitenlucht
Toestand van het materiaal	Licht beschadigd, licht verweerd. Intact materiaal type Pical – asbestboard of categorie III 'gebondenheid'

Beschrijving	Panelen buitenwand
Omgeving	Buiten
Primaire drager	Wand buitenschil
Asbestmateriaal	Plaat, paneel, tablet - Geëmailleerd, type Glasal
Bindmiddel van asbestmateriaal	Cement
Gebondenheid op basis van bindmiddel	Hecht

- Zorg voor een veilig beheer. Vermijd het beschadigen van het asbestmateriaal. Controleer de toestand jaarlijks op wijzigingen.
- Zorg voor een veilig beheer en verwijder dit asbestmateriaal wanneer het bij werken eenvoudig bereikbaar wordt. Controleer de toestand jaarlijks op wijzigingen.

- Eenvoudige handelingen: mag via doe-het-zelf of door werknemer(s) met opleidingsattest eenvoudige handelingen  
Panelen moeten onbeschadigd worden verwijderd. Gebruik steeds voorgeschreven PBM's.

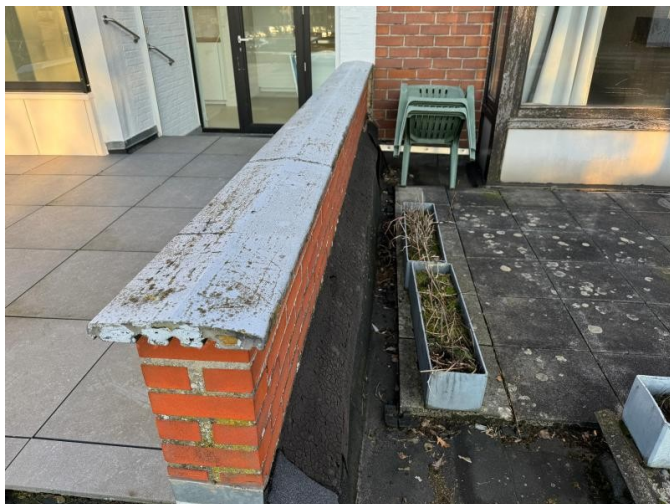
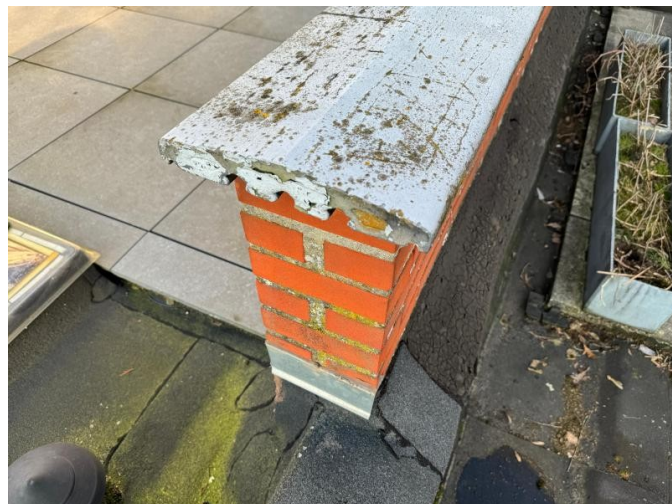
Eindbeoordeling materiaalrisico	Laag materiaalrisico en/of verlaagde kans op vezelvrijgave
---------------------------------	--

Gebondenheid	Categorie 1: hechtgebonden in oorsprong
Asbestsoort (vezeltype)	Alleen chrysotiel
Asbestconcentratie	Laag (< 50%)
Afschermingsgraad van het gehele materiaal	Geheel of deels vrij aan de buitenlucht
Toestand van het materiaal	Licht beschadigd, licht verweerd. Intact materiaal type Pical – asbestboard of categorie III 'gebondenheid'

#	Type	Referentie	Resultaat
6.1	Puntmonster	1.10568	Chrysotiel

Beschrijving	Deksteen scheidingsmuur
Omgeving	Buiten
Primaire drager	Wand vrijstaand (scheidingsmuur, ...)
Asbestmateriaal	Deksteen, muurkap - Hol
Bindmiddel van asbestmateriaal	Cement

- Zorg voor een veilig beheer. Vermijd het beschadigen van het asbestmateriaal. Controleer de toestand jaarlijks op wijzigingen.
- Verwijder dit asbestmateriaal zo snel mogelijk. Volg de toestand goed op.

- Eenvoudige handelingen: mag via doe-het-zelf of door werknemer(s) met opleidingsattest eenvoudige handelingen  
Voor actuele informatie betreffende verwijderingsmethode asbest, zie OVAM-website:

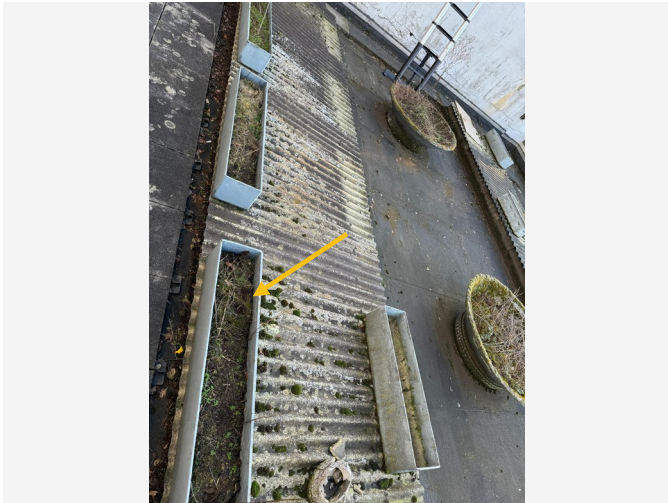
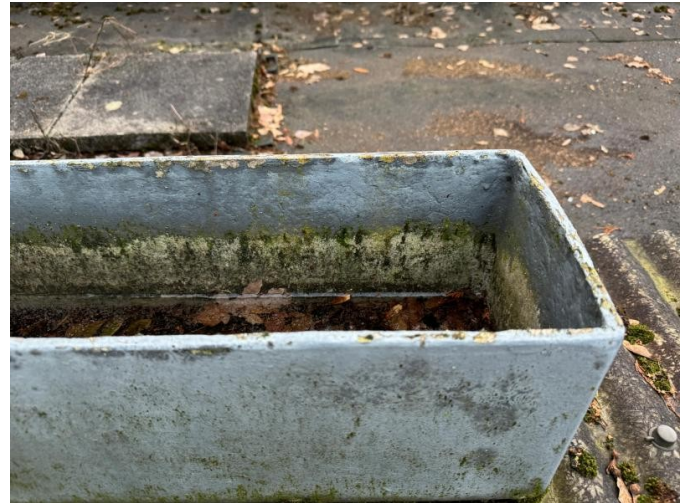
Eindbeoordeling materiaalrisico	Verhoogd materiaalrisico en/of verhoogde kans op vezelvrijgave
---------------------------------	--

Gebondenheid	Categorie 1: hechtgebonden in oorsprong
Asbestsoort (vezeltype)	Crocidoliet aanwezig
Asbestconcentratie	Laag (< 50%)
Afschermingsgraad van het gehele materiaal	Geheel of deels vrij aan de buitenlucht
Toestand van het materiaal	Matig beschadigd, matig verweerd

Beschrijving	Bloembakken
Omgeving	Buiten
Primaire drager	Bloembakken
Asbesttoepassing	Bak, reservoir, kuip, bloembak
Bindmiddel van asbesttoepassing	Cement
Gebondenheid op basis van bindmiddel	Hecht
Hoeveelheid (gewicht - aantal)	• 30,00 kg - 11 stuks
Totaal gewicht	330,00 kg
Identificatiemethode	Vaststelling zonder monsternamen
Destructieve handeling voor identificatie	Nee
Opmerking	Het gewicht is een ruwe schatting en mag niet gebruikt worden voor een meetstaat.

- Verwijder deze asbesttoepassing zo snel mogelijk. Volg de toestand goed op.

- Eenvoudige handelingen: mag via doe-het-zelf of door werknemer(s) met opleidingsattest eenvoudige handelingen  
Bloembakken moeten onbeschadigd & verpakt worden afgevoerd.

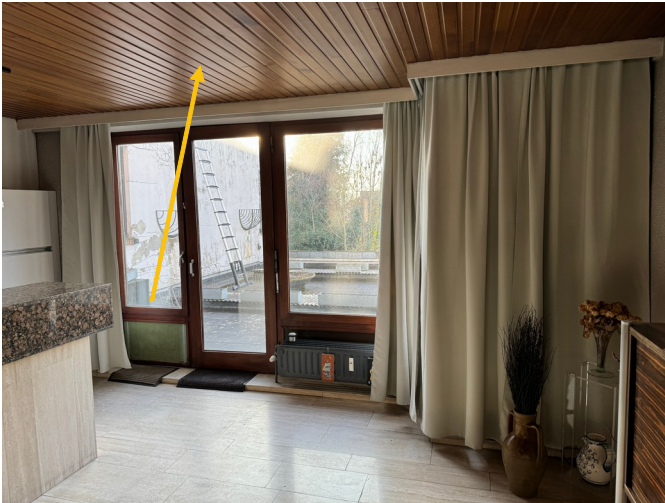
Plafonds zijn afgewerkt met kunststof lamellen in het gehele inspectiegebied.

Bij renovatie (eenvoudige bereikbaarheid) eerst monsternamen doen van pleisterwerk bovenliggend plafond om de aanwezigheid van asbest uit te sluiten.

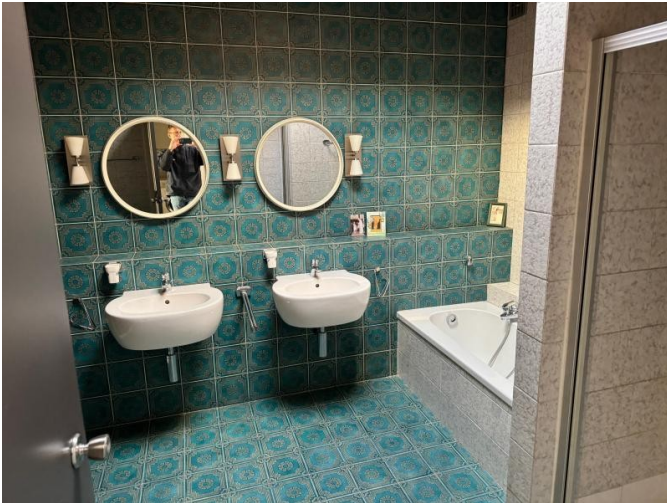
Er is geen data gekend van het plaatsen van de tegels. Mogelijk bevindt er zich asbestverdachte tegellijm achter/in de tegels. Dit was niet waarneembaar, er waren geen bestaande beschadigingen of openingen in de tegels. Bij verwijderen van de tegels een extra staalname laten uitvoeren ter controle.

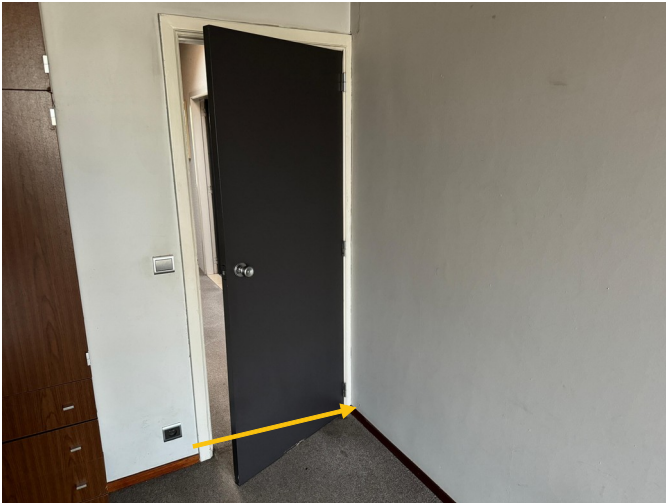
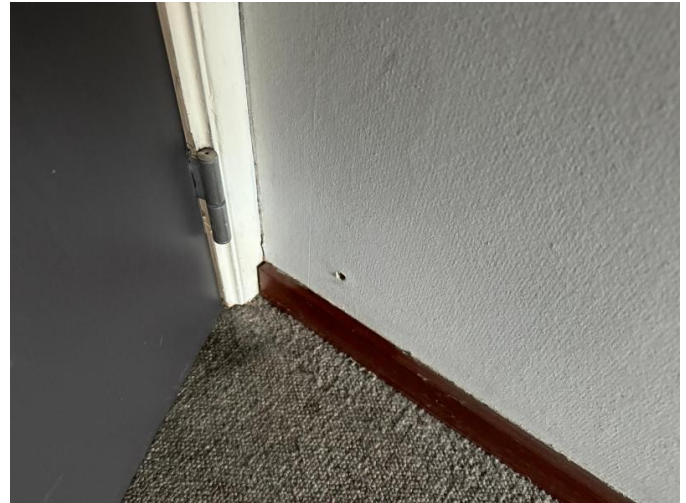
Geen asbest

#	Type	Referentie	Resultaat
10.1	Mengmonster	1.10567	Geen asbest

Beschrijving	Pleisterwerk muren
Omgeving	Binnen
Primaire drager	Binnenwand

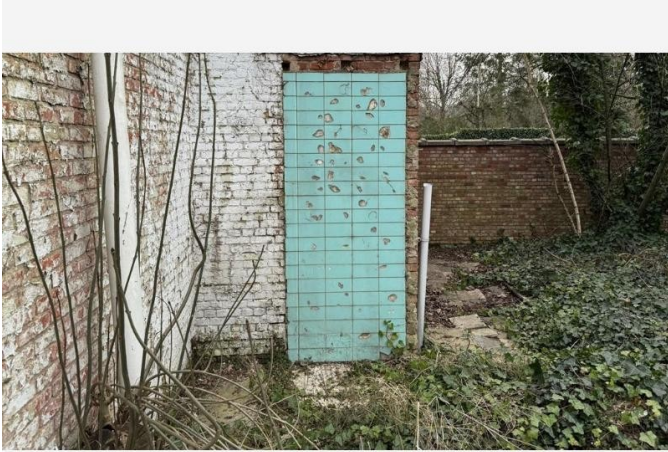
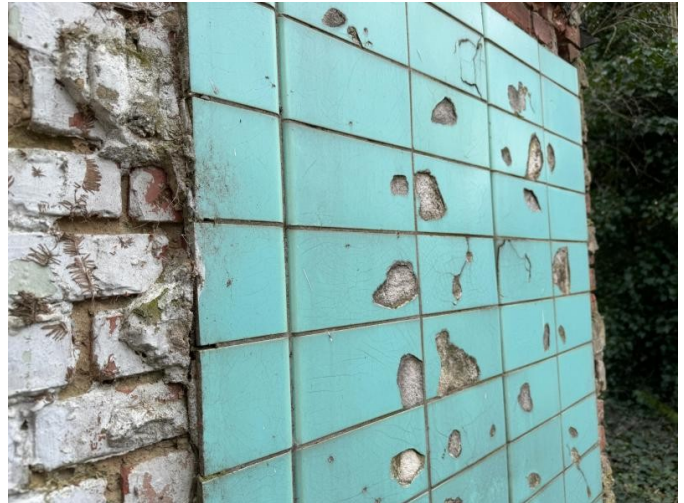
# Fiche 11: Tegels buitenmuur

Geen asbest

#	Type	Referentie	Resultaat
11.1	Puntmonster	1.10569	Geen asbest

Beschrijving	Tegels buitenmuur
Omgeving	Buiten
Primaire drager	Wand buitenschil
Bindmiddel van materiaal	Cement

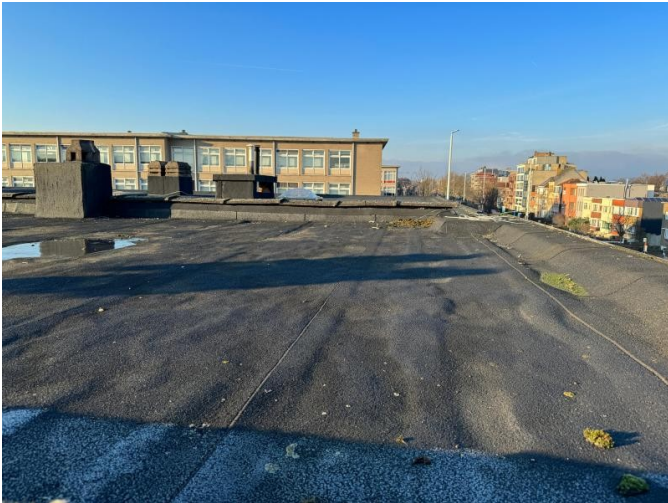
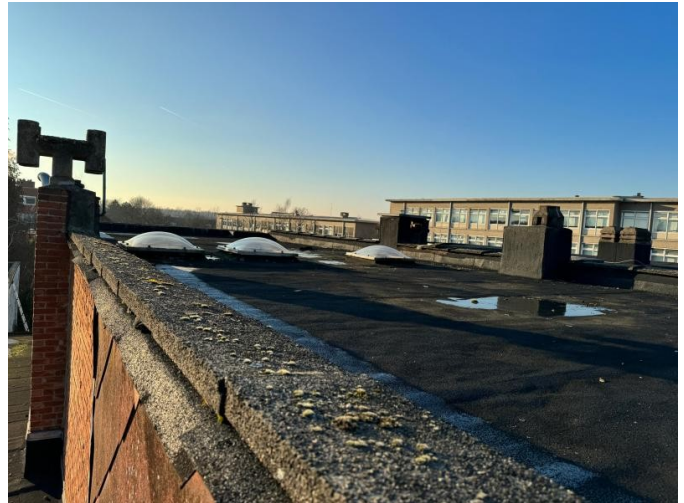
# Fiche 12: Roofing appartement

Geen asbest

#	Type	Referentie	Resultaat
12.1	Puntmonster	1.10564	Geen asbest

Beschrijving	Roofing appartement
Omgeving	Buiten
Primaire drager	Plat dak
