# Asbestinventarisatetest

Doelhaagstraat 47, 2840 Rumst

Attestnummer : 20240308-000366.000

Uitgegeven op : 08.03.2024

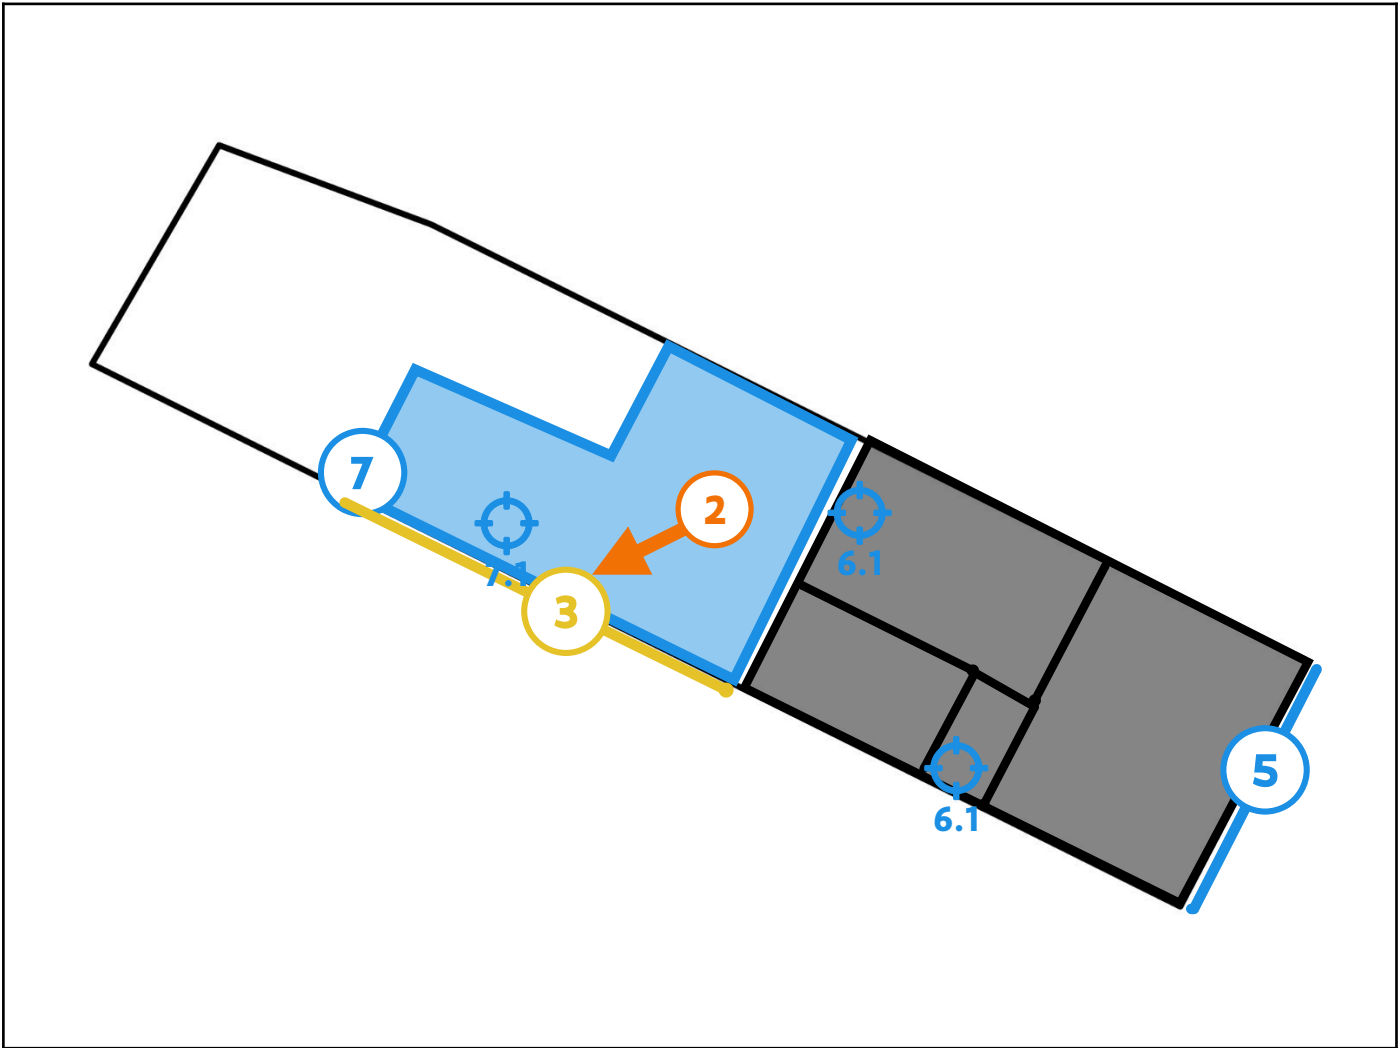
# Plan 1.2: Hoofdgebouw plan +1

| Beschrijving | Type | Actie |
|---|---|---|
| 2. schouw | Asbestmateriaal | Verwijderen |
| 3. holle dekstenen | Asbestmateriaal | Zorgvuldig beheren |

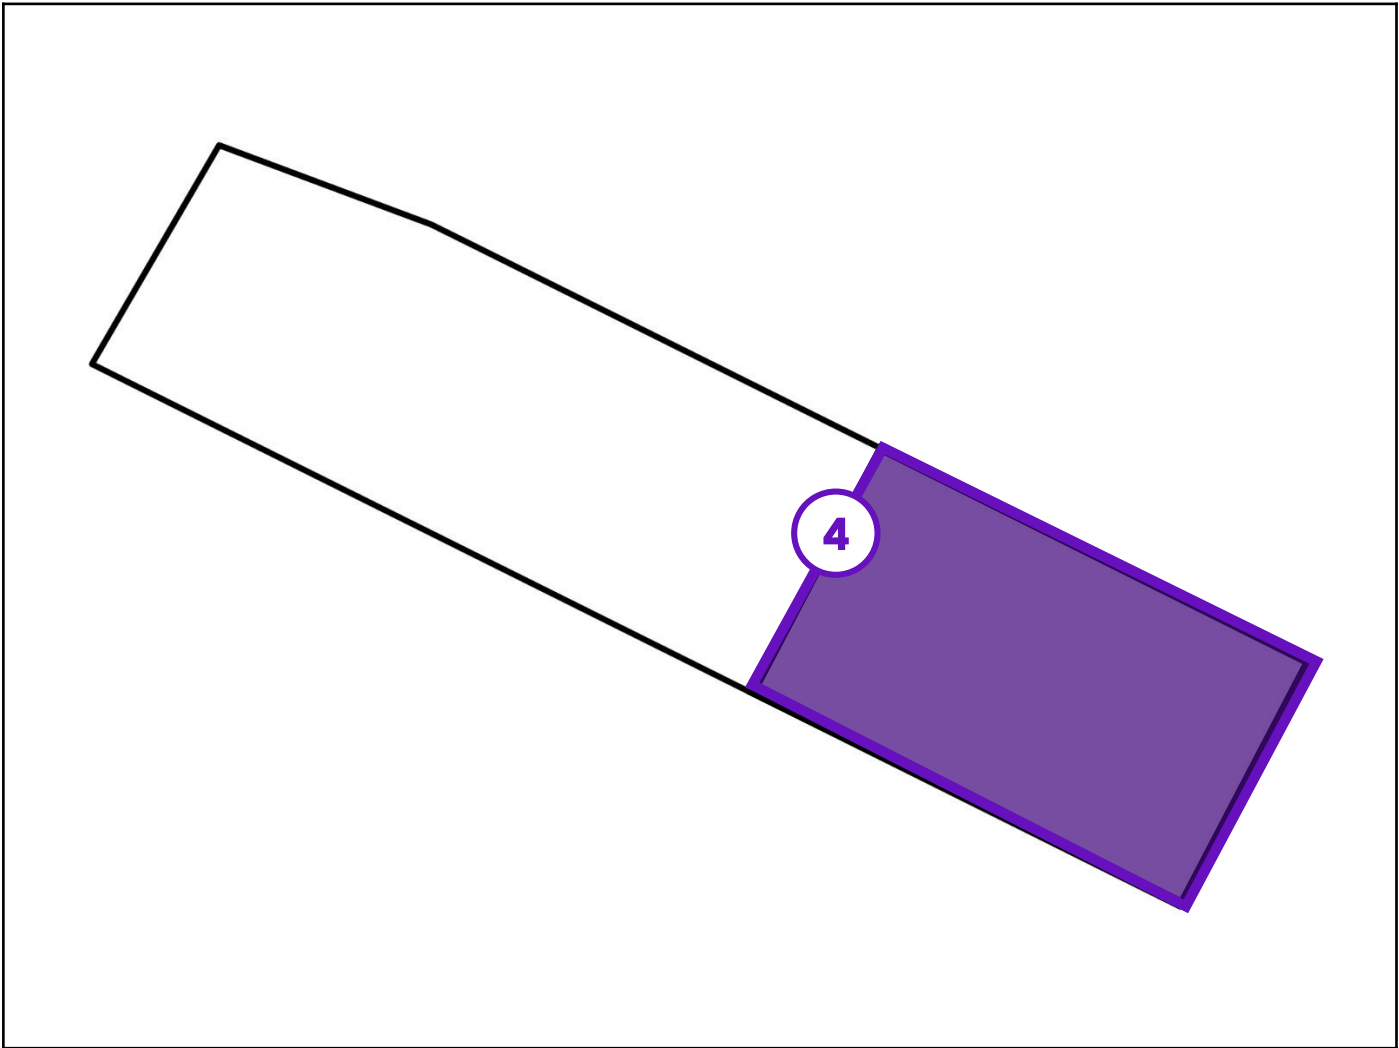
### Plan 1.3: Hoofdgebouw plan zolder

| Beschrijving | Type | Actie |
|---|---|---|
| 4. Zolder | Beperking | - |

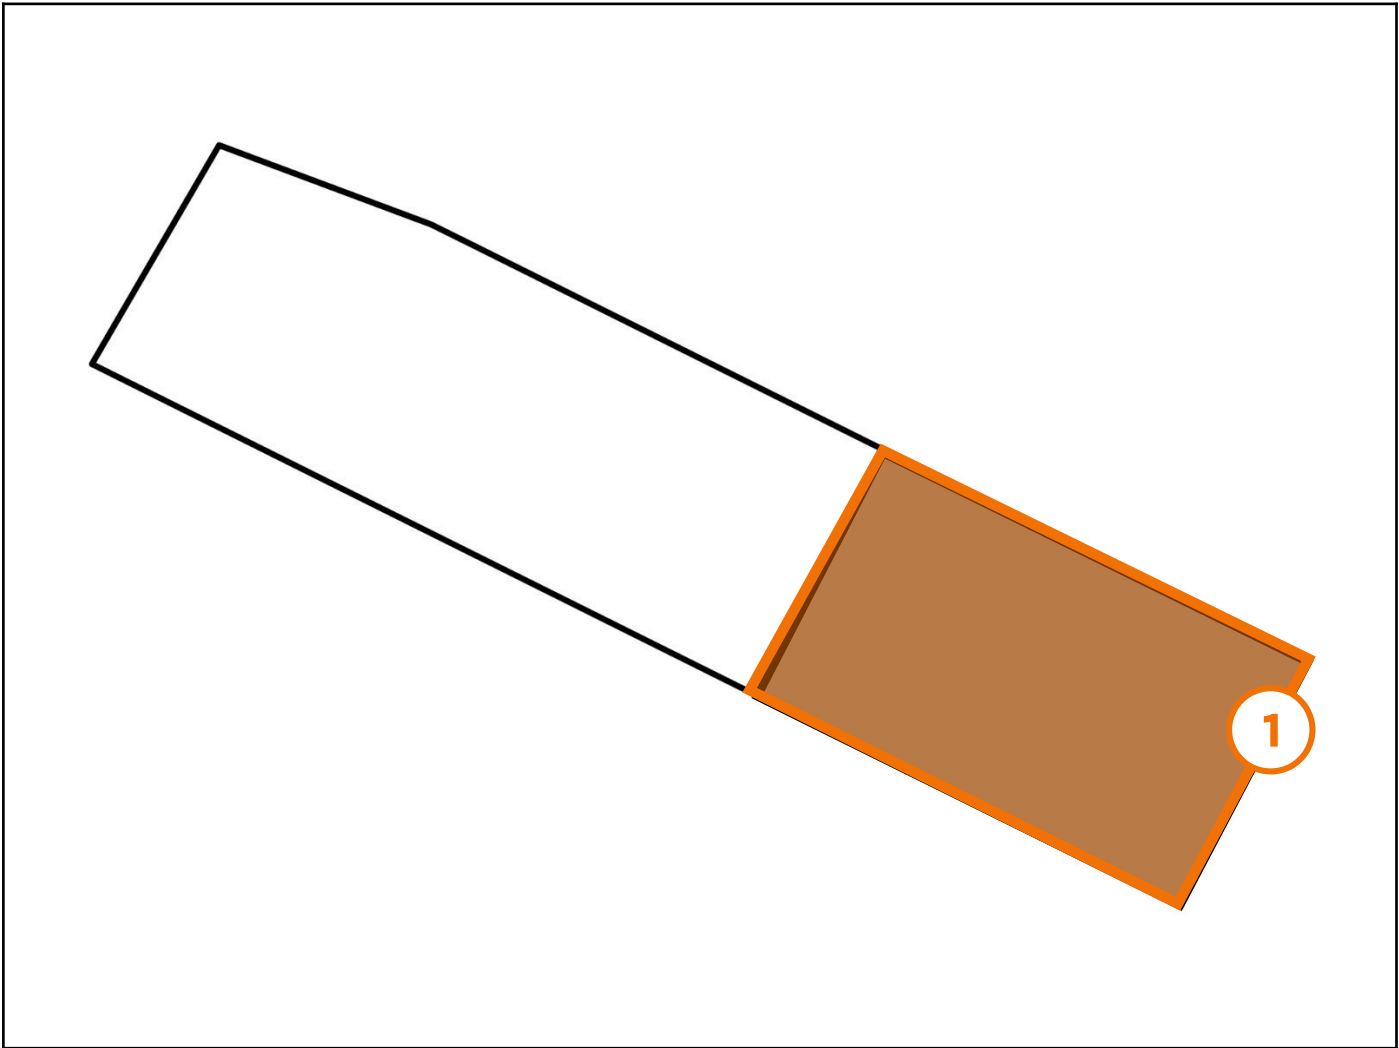
# Plan 1.4: Hoofdgebouw plan hellend dak

| Beschrijving | Type | Actie |
|---|---|---|
| 1. Hellend dak | Asbestmateriaal | Verwijderen |

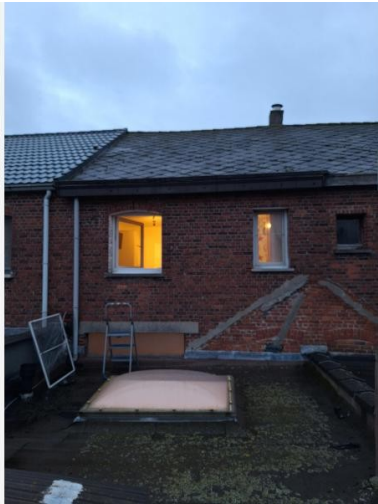
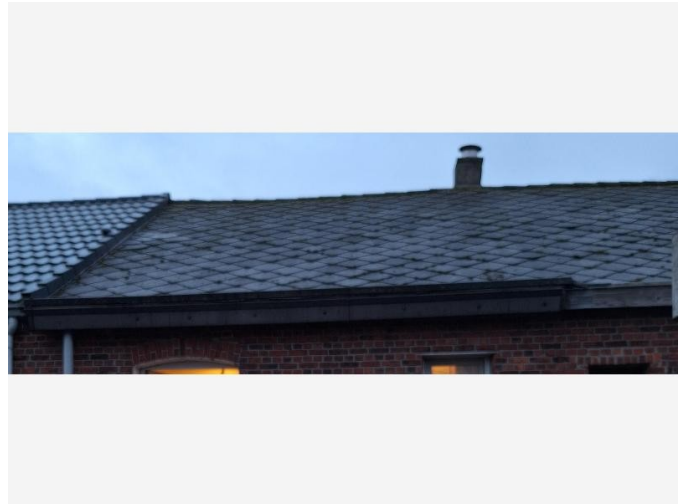
Het asbestmateriaal valt onder de mijlpaal van 2034.

| Eindbeoordeling materiaalisico | Verhoogd materiaalisico en/of verhoogde kans op vezelvrijgave |

| Asbestsoort (vezeltype) | Crocidoliet aanwezig |
| Asbestconcentratie | Laag (< 50%) |
| Afschermingsgraad van het gehele materiaal | Geheel of deels (ook) vrij aan de binnenlucht |
| Toestand van het materiaal | Licht beschadigd, licht verweerd. Intact materiaal type Pical – asbestboard of categorie III 'gebondenheid' |

| Beschrijving | Hellend dak |
| Asbestmateriaal | Dak- en gevelbekleding - Lei, shingle |
| Hoeveelheid (oppervlakte - aantal) | • 45,00 m <sup>2</sup> - 1 stuk |

Verwijderen

- Zorg voor een veilig beheer. Vermijd het beschadigen van het asbestmateriaal. Controleer de toestand jaarlijks op wijzigingen.

- Eenvoudige handelingen: mag via doe-het-zelf of door werknemer(s) met opleidingsattest eenvoudige handelingen  
Indien het materiaal niet beschadigd geraakt mag dit eventueel door een doe-het-zelf verwijderd worden.  
Dit is enkel mogelijk mits het nemen van de juiste voorzorgsmaatregelen en mits het materiaal goed bevochtigd wordt tijdens de verwijdering. De doe-het-zelf dient de leien met handgereedschap los te maken en moet deze voorzichtig naar beneden brengen (niet gooien). Dit materiaal moet dubbel verpakt afgevoerd worden naar een recyclagepark.

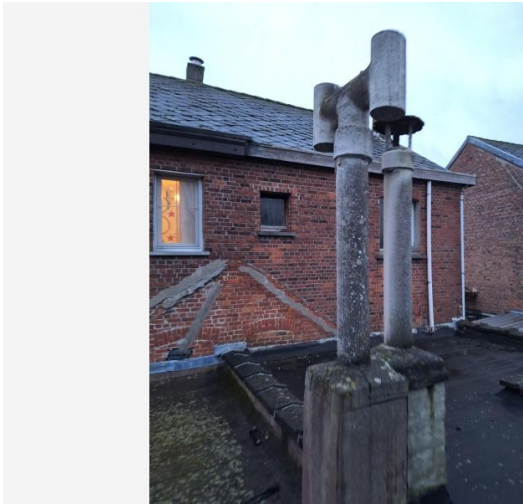
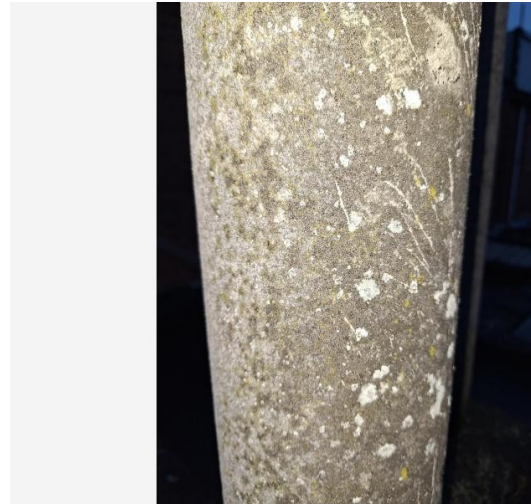
Het asbestmateriaal valt onder de mijlpaal van 2034.

| Eindbeoordeling materiaalisico | Laag materiaalisico en/of verlaagde kans op vezelvrijgave |

| Asbestsoort (vezeltype) | Crocidoliet aanwezig |
| Toestand van het materiaal | Licht beschadigd, licht verweerd. Intact materiaal type Pical – asbestboard of categorie III 'gebondenheid' |

| Beschrijving | schouw |
| Asbestmateriaal | Rookgaskanaal |

| Hoeveelheid (lengte - omtrek - dikte - aantal) | <ul style="list-style-type: none"> <li>• 1,50 m - 30,00 cm - 1,00 cm - 1 stuk</li> </ul> |
| Opmerking | Schouw en schouwhoed |

Verwijderen

- Zorg voor een veilig beheer. Vermijd het beschadigen van het asbestmateriaal. Controleer de toestand jaarlijks op wijzigingen.

- Eenvoudige handelingen: mag via doe-het-zelf of door werknemer(s) met opleidingsattest eenvoudige handelingen  
Indien het materiaal niet beschadigd geraakt mag dit eventueel door een doe-het-zelfer verwijderd worden.  
Dit is enkel mogelijk mits het nemen van de juiste voorzorgsmaatregelen en mits het materiaal goed bevochtigd wordt tijdens de verwijdering. De wand rond de schoorsteen dient mogelijks voorzichtig uitgebrouwen te worden om deze vervolgens te verwijderen. De asbesthoudende toepassing mag in geen geval met machinaal gereedschap verwijderd worden om het risico op vrijgave van asbestdeeltjes zo veel als mogelijk in te perken. Dit materiaal moet dubbel verpakt afgevoerd worden naar een recyclagepark.

Wij raden aan deze te laten verwijderen door een dakwerker met opleidingsattest eenvoudige handelingen bij toekomstige renovatie van het dak.

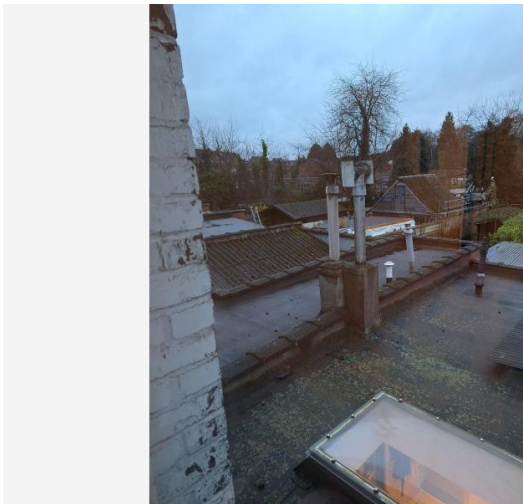
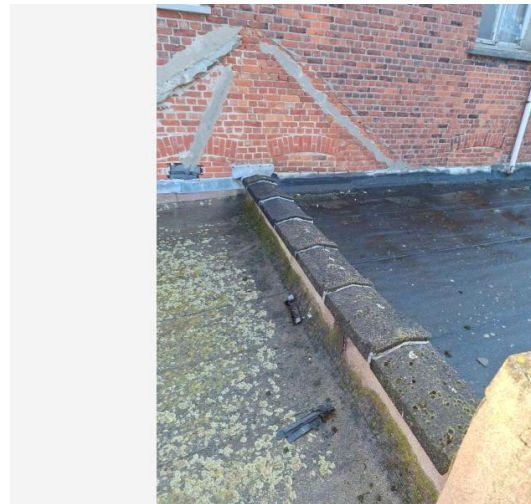
Het asbestmateriaal valt onder de mijlpaal van 2040.

| Eindbeoordeling materiaalarisico | Laag materiaalarisico en/of verlaagde kans op vezelvrijgave |

| Asbestsoort (vezeltype) | Crocidoliet aanwezig |
| Toestand van het materiaal | Licht beschadigd, licht verweerd. Intact materiaal type Pical – asbestboard of categorie III 'gebondenheid' |

| Beschrijving | holle dekstenen |
| Asbestmateriaal | Deksteen, muurkap - Hol |
| Hoeveelheid (oppervlakte - dikte - aantal) | • 3,00 m <sup>2</sup> - 3,00 cm - 1 stuk |

Zorgvuldig beheren

- Zorg voor een veilig beheer. Vermijd het beschadigen van het asbestmateriaal. Controleer de toestand jaarlijks op wijzigingen.

- Eenvoudige handelingen: mag via doe-het-zelf of door werknemer(s) met opleidingsattest eenvoudige handelingen  
Indien het materiaal niet beschadigd geraakt mag dit eventueel door een doe-het-zelfer verwijderd worden.  
Dit is enkel mogelijk mits het nemen van de juiste voorzorgsmaatregelen en mits het materiaal goed bevochtigd wordt tijdens de verwijdering. De asbesthoudende toepassing mag in geen geval met machinaal gereedschap verwijderd worden om het risico op vrijgave van asbestdeeltjes zo veel als mogelijk in te perken. Dit materiaal moet dubbel verpakt afgevoerd worden naar een recyclagepark.

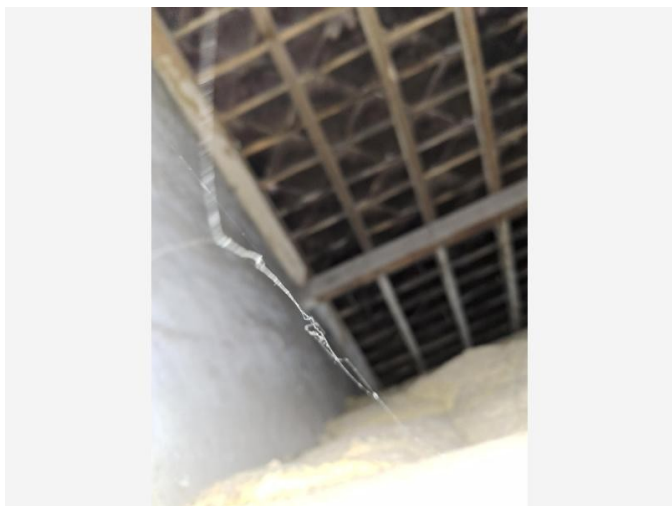
#### Permanente beperking

**Reden:** Het onderzoek kan niet uitgevoerd worden binnen de bepalingen van de Welzijnswet

**Uitleg van de asbestdeskundige:** Het zolderluik situeert zich boven de trap, de ladder kan niet veilig gepositioneerd worden om de zolder te betreden.

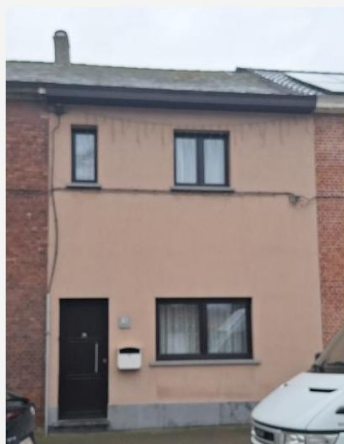
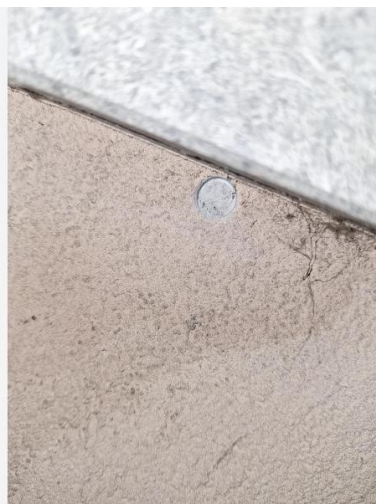
## Fiche 5: Pleisterwerk buitenmuren

Geen asbest

| # | Type | Referentie | Resultaat |
|---|---|---|---|
| 5.1 | Mengmonster | 1.13954 | Geen asbest |

| Beschrijving | Pleisterwerk buitenmuren |

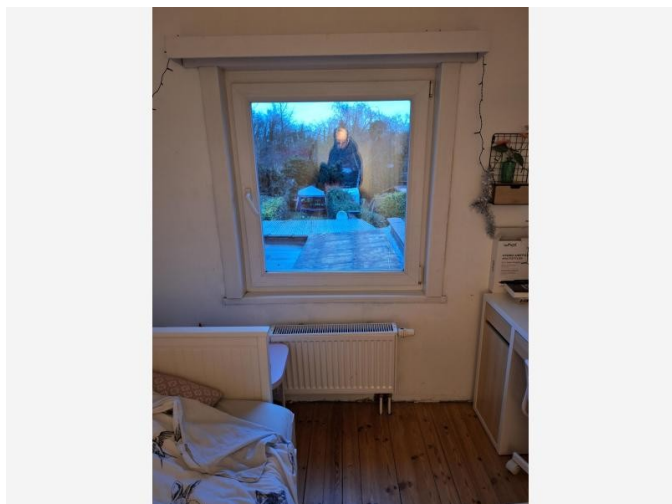
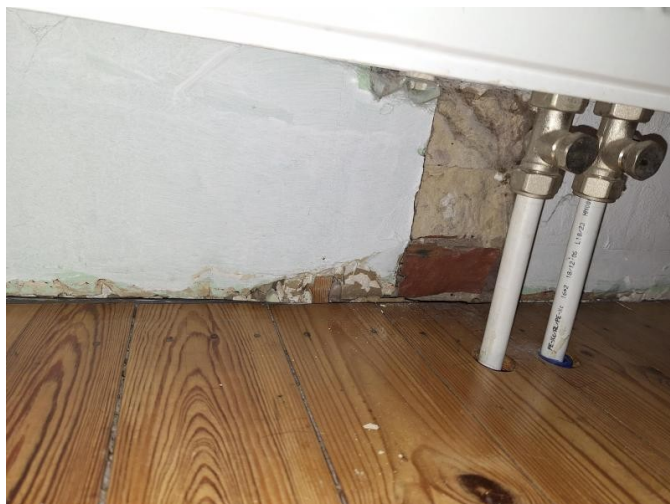
## Fiche 6: Pleisterwerk muren

Geen asbest

| # | Type | Referentie | Resultaat |
|---|---|---|---|
| 6.1 | Mengmonster | 1.13952 | Geen asbest |

| Beschrijving | Pleisterwerk muren |

| <b>Opmerking</b> | <p>Betreft al het waarneembaar pleisterwerk muren binnen de geïnspecteerde zone.</p> <p>De hoeveelheid is een ruwe schatting op basis van opmeting en mag niet gebruikt worden voor een meetstaat.</p> |

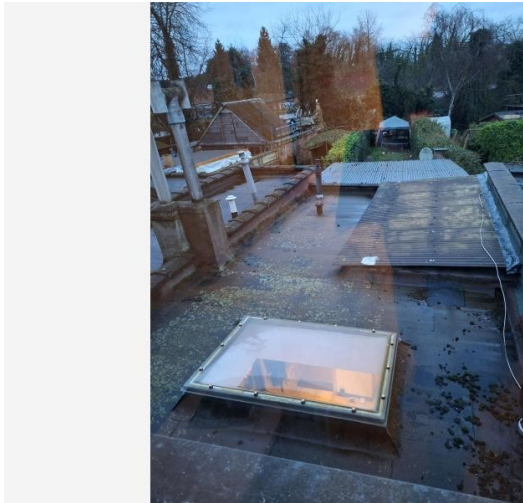
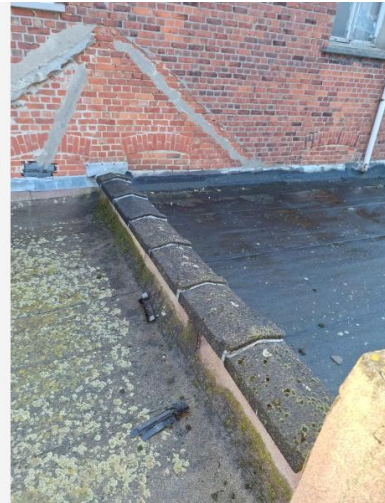
## Fiche 7: Roofing plat dak

Geen asbest

| # | Type | Referentie | Resultaat |
|---|---|---|---|
| 7.1 | Puntmonster | 1.13953 | Geen asbest |

| Beschrijving | Roofing plat dak |

| Opmerking | Deze controle betreft de toplaag, bij toekomstige renovaties eventuele aanwezige onderlagen nog te controleren. |
