Asbestinventarisatetest

Vredestraat 122, 2600 Antwerpen

Attestnummer : 20240321-000482.000

Niet-asbestveilig

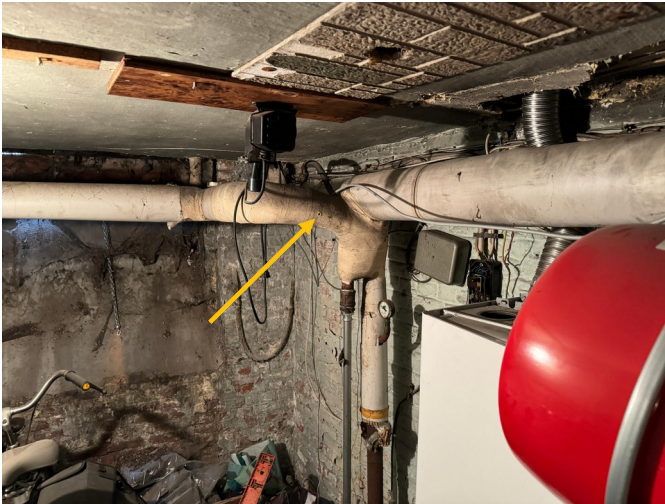
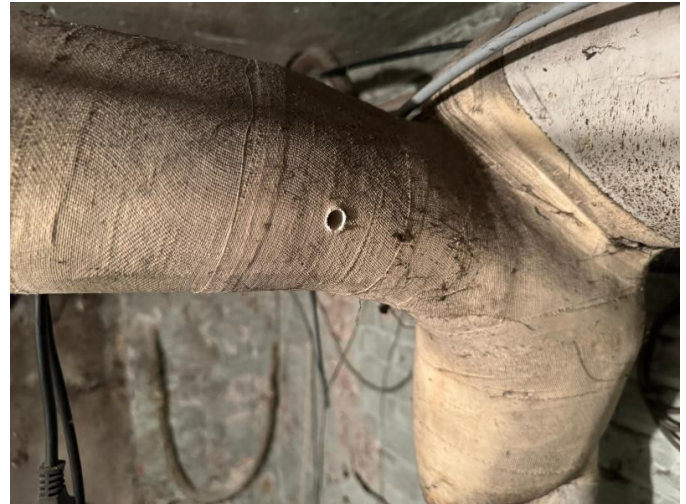
Het asbestmateriaal valt onder de mijlpaal van 2034.

Verwijderen

Eindbeoordeling materiaalrisico	Verhoogd materiaalrisico en/of verhoogde kans op vezelvrijgave
---------------------------------	--

Gebondenheid	Categorie 2: niet-hechtgebonden met matrix
Asbestsoort (vezeltype)	Alleen chrysotiel
Asbestconcentratie	Hoog ($\geq 50\%$)
Afschermingsgraad van het gehele materiaal	Geheel of deels (ook) vrij aan de binnenlucht
Toestand van het materiaal	Licht beschadigd, licht verweerd. Intact materiaal type Pical – asbestboard of categorie III 'gebondenheid'

#	Type	Referentie	Resultaat
1.1	Mengmonster	4.09019	Chrysotiel

Beschrijving	Leidingisolatie
Omgeving	Binnen
Primaire drager	HVAC infrastructuur en uitrusting
Asbestmateriaal	In-situ afwerkingslagen - Thermische isolatie
Bindmiddel van asbestmateriaal	Gips - kalk

- Zorg voor een veilig beheer. Vermijd het beschadigen van het asbestmateriaal. Controleer de toestand jaarlijks op wijzigingen.
- Zorg voor een veilig beheer en verwijder dit asbestmateriaal wanneer het bij werken eenvoudig bereikbaar wordt. Controleer de toestand jaarlijks op wijzigingen.
- Verwijder dit asbestmateriaal zo snel mogelijk. Volg de toestand goed op.

- Hermetische zone (erkend asbestverwijderaar)
Gipsisolatie wordt losgesneden van dragermateriaal (leiding), asbesthoudend gips zal gemakkelijk verbrossen. Om geen asbestvezels te verspreiden naar de omgeving, dient een onderdrukzone te worden opgesteld.

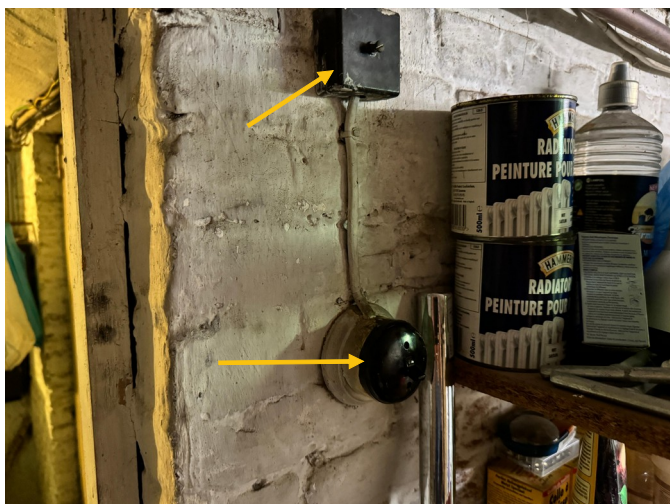
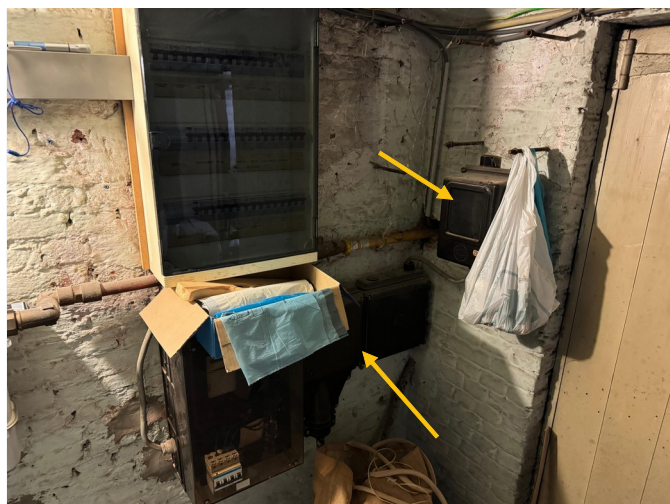
Het asbestmateriaal valt onder de mijlpaal van 2040.

Zorgvuldig beheren

Eindbeoordeling materiaalrisico	Laag materiaalrisico en/of verlaagde kans op vezelvrijgave
---------------------------------	--

Gebondenheid	Categorie 1: hechtgebonden in oorsprong
Asbestsoort (vezeltype)	Crocidoliet aanwezig
Asbestconcentratie	Laag (< 50%)
Afschermingsgraad van het gehele materiaal	Geheel of deels (ook) vrij aan de binnenlucht
Toestand van het materiaal	Onbeschadigd, niet verweerd

Beschrijving	Bakeliet schakelaarmateriaal en schakelaars
Omgeving	Binnen
Primaire drager	Communicatie en elektrische infrastructuur en uitrusting
Asbestmateriaal	Plaat, paneel, tablet - Type Bakeliet
Bindmiddel van asbestmateriaal	Kunststof of -hars
Gebondenheid op basis van bindmiddel	Hecht
Hoeveelheid (oppervlakte - dikte - aantal)	• 0,50 m ² - 0,30 cm - 1 stuk
Totaal volume	0,002 m ³

- Zorg voor een veilig beheer. Vermijd het beschadigen van het asbestmateriaal. Controleer de toestand jaarlijks op wijzigingen.
- Zorg voor een veilig beheer en verwijder dit asbestmateriaal wanneer het bij werken eenvoudig bereikbaar wordt. Controleer de toestand jaarlijks op wijzigingen.

- Eenvoudige handelingen: mag via doe-het-zelf of door werknemer(s) met opleidingsattest eenvoudige handelingen
Schakelmateriaal kan zonder breken/beschadigen worden gedemonteerd. Gebruik voorgeschreven PBM's.

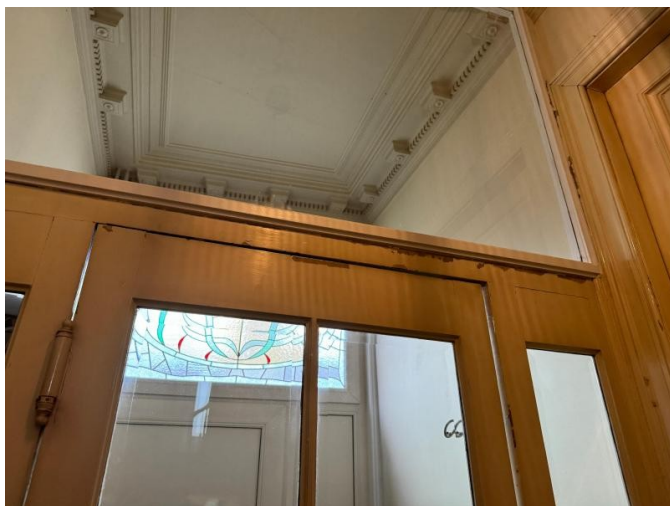
Situeringfoto

Permanente beperking

Reden: Het te onderzoeken materiaal situeert zich hoger dan 3,50 m te rekenen vanaf een veilige ondergrond

Uitleg van de asbestdeskundige: Pleisterwerk hoge plafonds bevindt zich hoger dan 3,5m vanaf de ondergrond

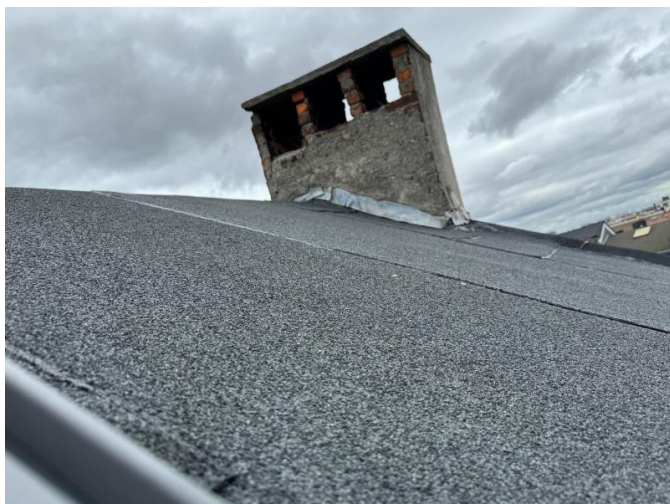
Situeringfoto

Uitgesloten van inspectie

Bouwjaar: 2024

Constructies gebouwd vanaf 2001 moeten niet onderzocht worden

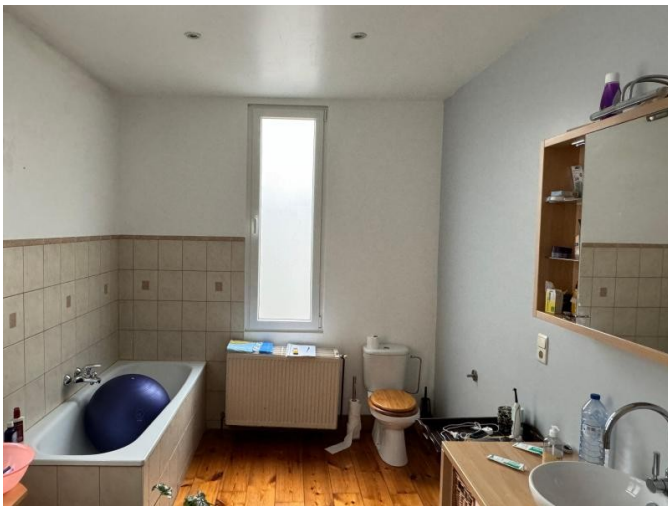
Vrije foto

De eenvoudig bereikbare plafonds (<3,50m) zijn verlaagde, gyproc plafonds. Bij renovatie (eenvoudige bereikbaarheid) eerst monsternamen doen van pleisterwerk onderliggend plafond om de aanwezigheid van asbest uit te sluiten.

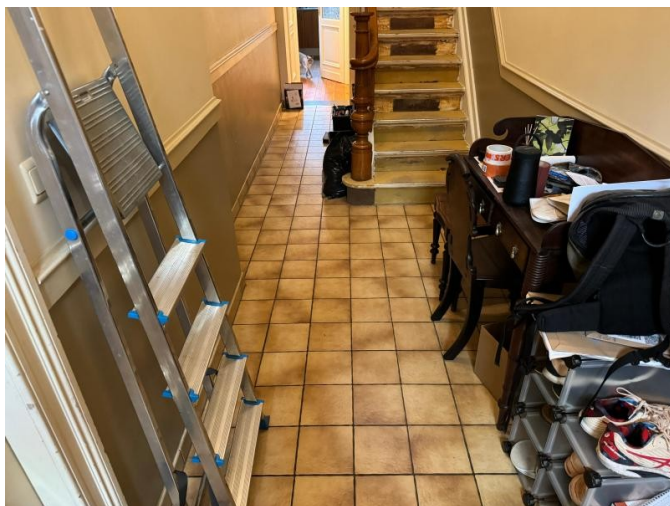
Vrije foto

Er is geen data gekend van het plaatsen van de tegels. Mogelijk zijn dit asbesthoudende faiencetegels. Dit was niet waarneembaar, er waren geen bestaande beschadigingen of openingen in de tegels. Voor verwijderen van de tegels een extra staalname laten uitvoeren ter controle.

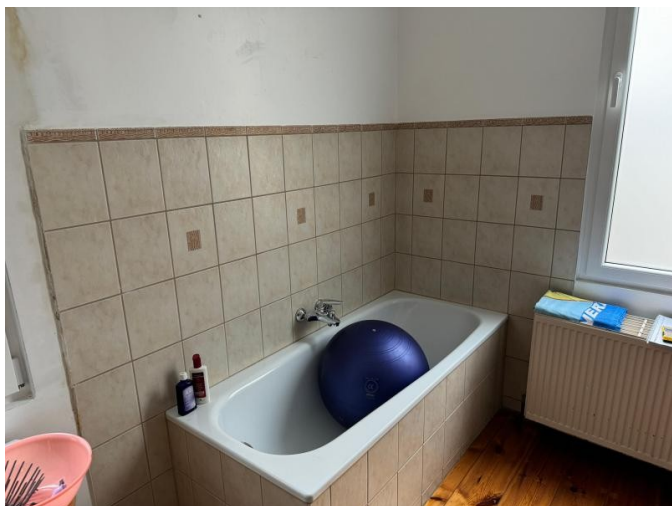
Vrije foto

Er is geen data gekend van het plaatsen van de wandtegels. Mogelijk bevindt er zich asbestverdachte tegellijm achter de wandtegels. Dit was niet waarneembaar, er waren geen bestaande beschadigingen of openingen in de wandtegels. Bij verwijderen van de muurtegels een extra staalname laten uitvoeren ter controle.

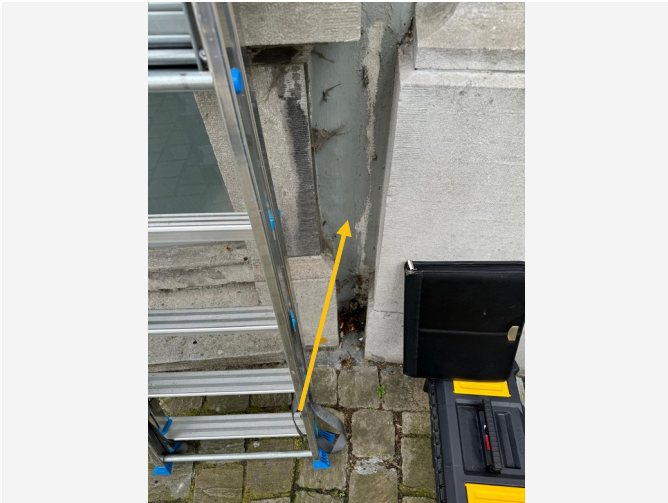
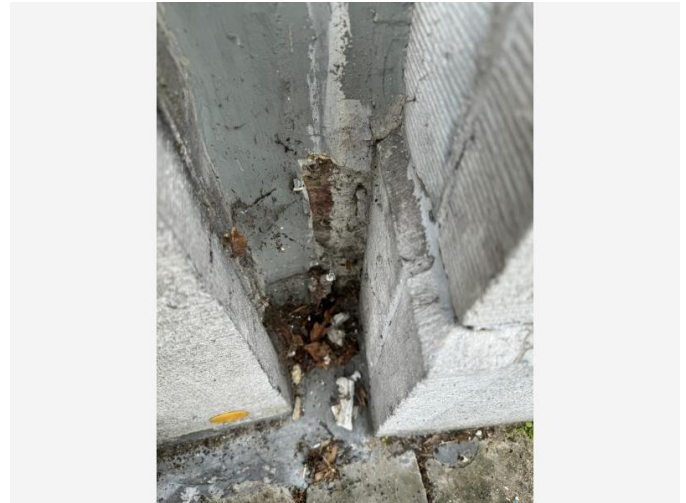
Fiche 8: Crepi voorgevel

Geen asbest

#	Type	Referentie	Resultaat
8.1	Puntmonster	4.09023	Geen asbest

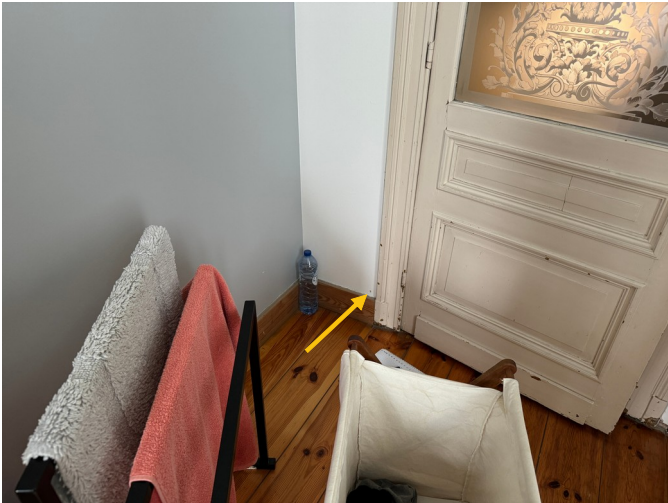
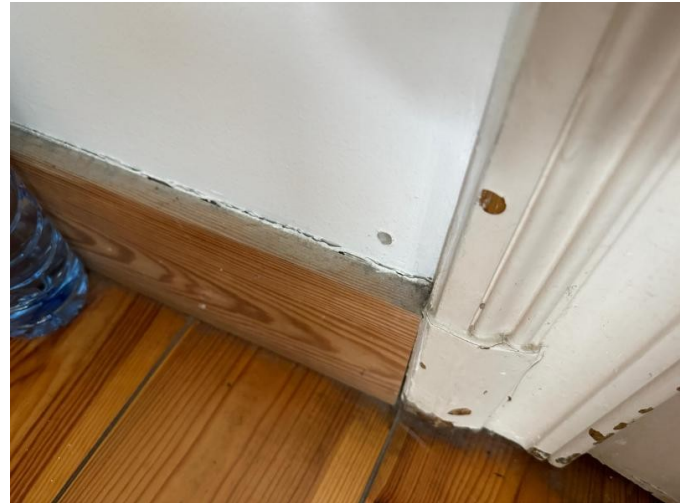
Fiche 9: Pleisterwerk muren

Geen asbest

#	Type	Referentie	Resultaat
9.1	Mengmonster	4.09021	Geen asbest

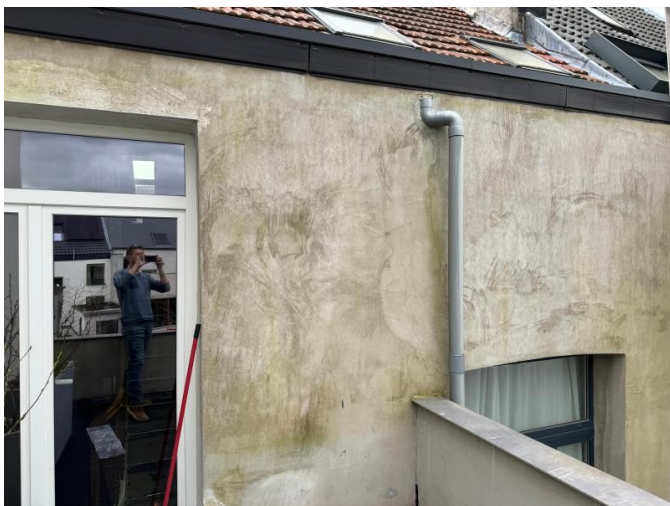
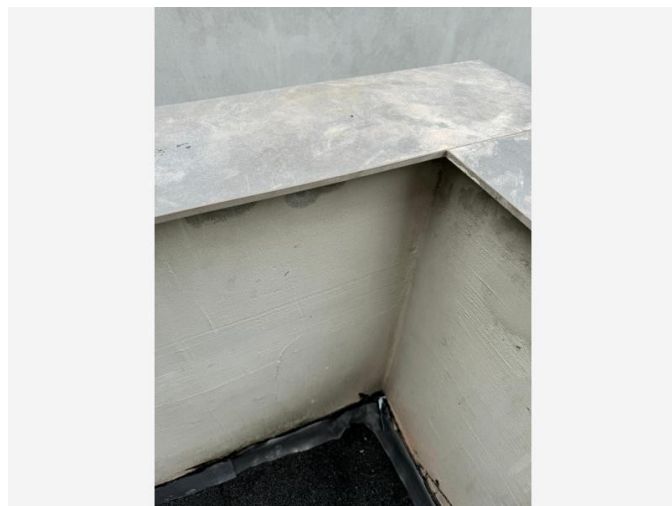
Fiche 10: Crepi achtergevel

Geen asbest

#	Type	Referentie	Resultaat
10.1	Puntmonster	4.09022	Geen asbest

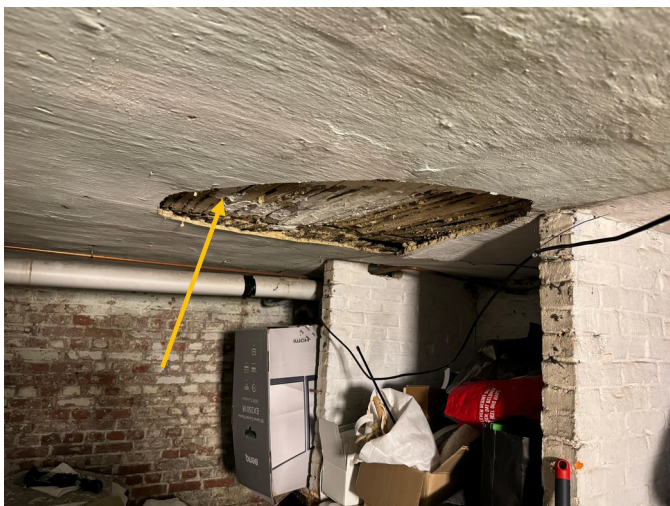
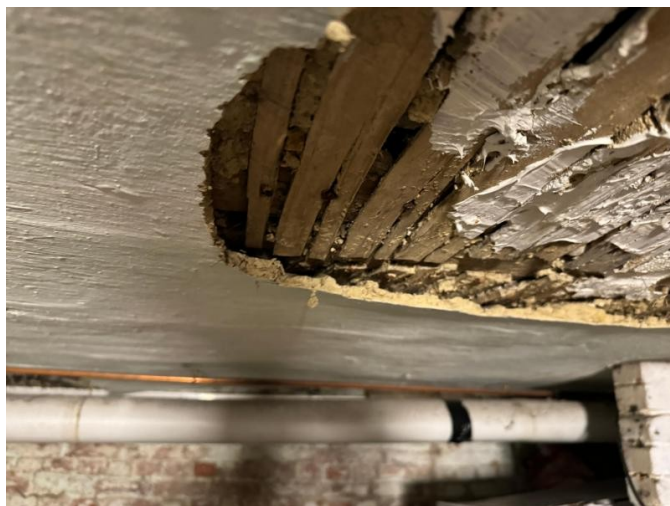
Geen asbest

#	Type	Referentie	Resultaat
11.1	Puntmonster	4.09020	Geen asbest

Beschrijving	Pleisterwerk plafond kelder
Omgeving	Binnen
Primaire drager	Plafond
Bindmiddel van materiaal	Gips - kalk
