# Asbestinventarisatetest

Deurnestraat 164/12, 2640 Mortsel

Attestnummer : 20240201-000076.000

Uitgegeven op : 01.02.2024

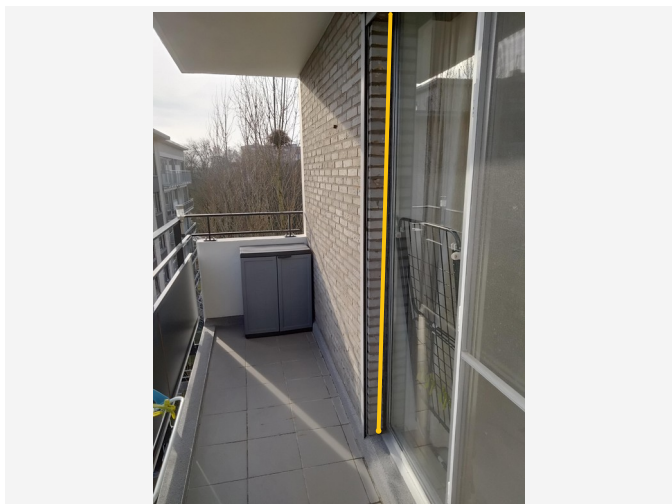
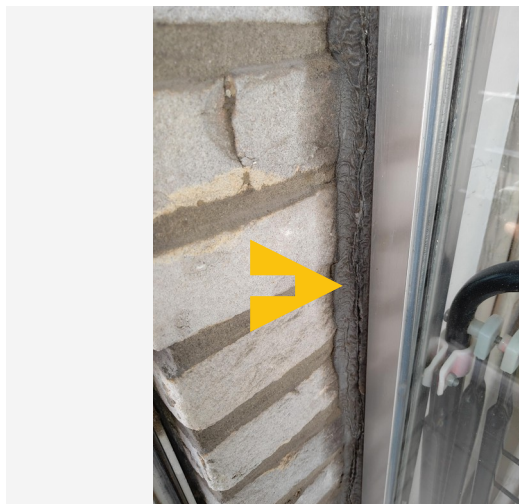
| Eindbeoordeling materiaalrisico | Laag materiaalrisico en/of verlaagde kans op vezelvrijgave |

| Toestand van het materiaal | Licht beschadigd, licht verweerd. Intact materiaal type Pical – asbestboard of categorie III 'gebondenheid' |

| Beschrijving | Mastiek rond schrijnwerk appartement |
| Asbestmateriaal | In-situ afwerkingslagen - Pasta, stopverf, voegsel, stopsel, vulsel, mastiek, kitten, ... |

- Zorg voor een veilig beheer. Vermijd het beschadigen van het asbestmateriaal. Controleer de toestand jaarlijks op wijzigingen.

- Eenvoudige handelingen: mag via doe-het-zelf of door werknemer(s) met opleidingsattest eenvoudige handelingen  
Dit materiaal mag door een doe-het-zelver verwijderd worden. Dit is enkel mogelijk mits het nemen van de juiste voorzorgsmaatregelen en mits het materiaal goed bevochtigd wordt tijdens de verwijdering. De mastiek moet voorzichtig los geschraapt worden met handgereedschap. Nadien dient deze dubbel verpakt afgevoerd te worden naar een recyclagepark.

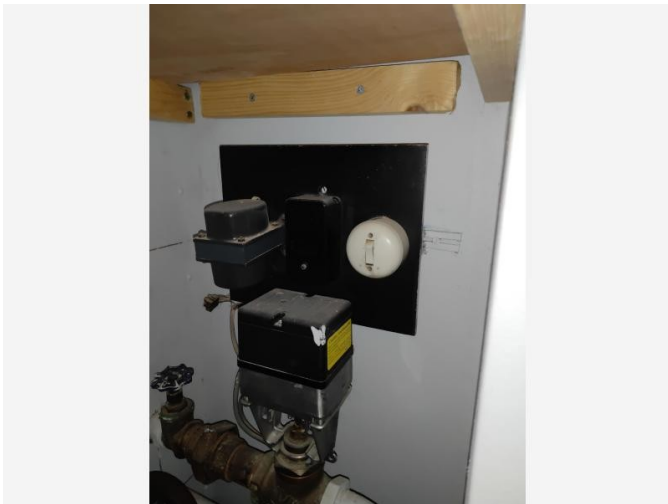
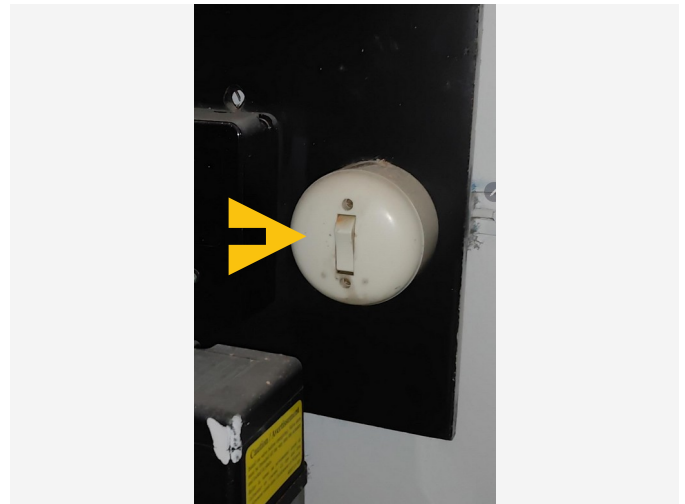
| Eindbeoordeling materiaalisico | Laag materiaalisico en/of verlaagde kans op vezelvrijgave |

| Toestand van het materiaal | Onbeschadigd, niet verweerd |

| Beschrijving | Bakeliet elektrische installaties |

| Opmerking | Oude stopcontacten, lichtschakelaars, elektriciteitskasten,... vervaardigd uit bakeliet kunnen asbest bevatten. Geen staalname mogelijk zonder ernstige beschadigingen aan te brengen aan deze toepassingen. |

- Zorg voor een veilig beheer. Vermijd het beschadigen van het asbestmateriaal. Controleer de toestand jaarlijks op wijzigingen.

- Eenvoudige handelingen: mag via doe-het-zelf of door werknemer(s) met opleidingsattest eenvoudige handelingen  
Indien het materiaal niet beschadigd geraakt mag dit eventueel door een doe-het-zelfer verwijderd worden. Dit is enkel mogelijk mits het nemen van de juiste voorzorgsmaatregelen en mits het materiaal goed bevochtigd wordt tijdens de verwijdering (elektriciteit afsluiten!). Verwijder de bakeliettoepassingen voorzichtig met handgereedschap. De asbesthoudende toepassing mag in geen geval met machinaal gereedschap verwijderd worden om het risico op vrijgave van asbestdeeltjes zo veel als mogelijk in te perken. Dit materiaal moet dubbel verpakt afgevoerd worden naar een recyclagepark.

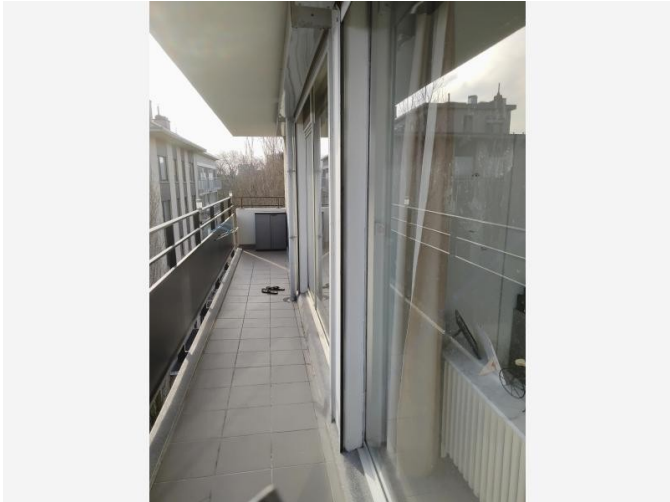
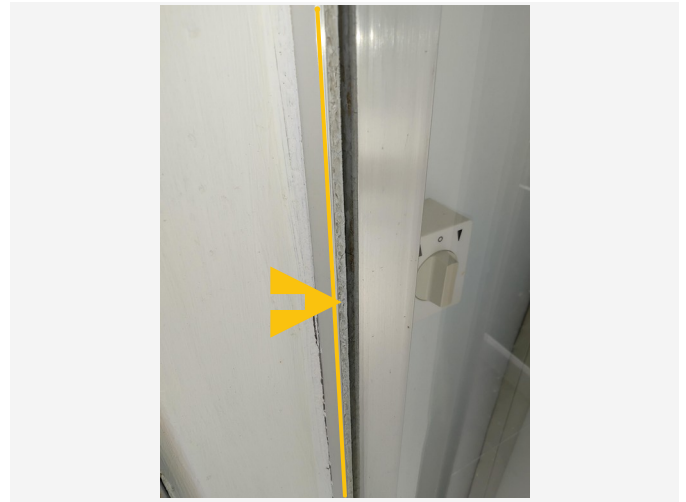
## Fiche 3: Mastiek schrijnwerk met enkele beglazing appartement

| Eindbeoordeling materiaalisico | Laag materiaalisico en/of verlaagde kans op vezelvrijgave |

| Toestand van het materiaal | Licht beschadigd, licht verweerd. Intact materiaal type Pical – asbestboard of categorie III 'gebondenheid' |

| Beschrijving | Mastiek schrijnwerk met enkele beglazing appartement |

- Zorg voor een veilig beheer. Vermijd het beschadigen van het asbestmateriaal. Controleer de toestand jaarlijks op wijzigingen.

- Eenvoudige handelingen: mag via doe-het-zelf of door werknemer(s) met opleidingsattest eenvoudige handelingen  
Volledige verwijdering van het schrijnwerk geniet de voorkeur. Zo niet, mag dit materiaal door een doe-het-zelf verwijderd worden. Dit is enkel mogelijk mits het nemen van de juiste voorzorgsmaatregelen en mits het materiaal goed bevochtigd wordt tijdens de verwijdering. De mastiek moet voorzichtig los geschraapt worden met handgereedschap. Nadien dient deze dubbel verpakt afgevoerd te worden naar een recyclagepark.

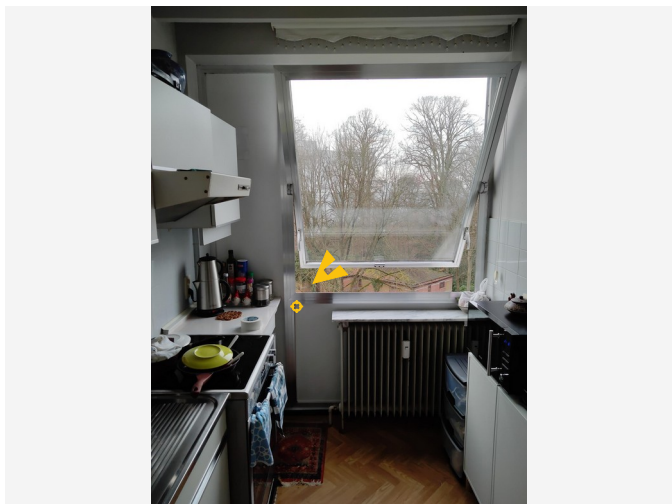
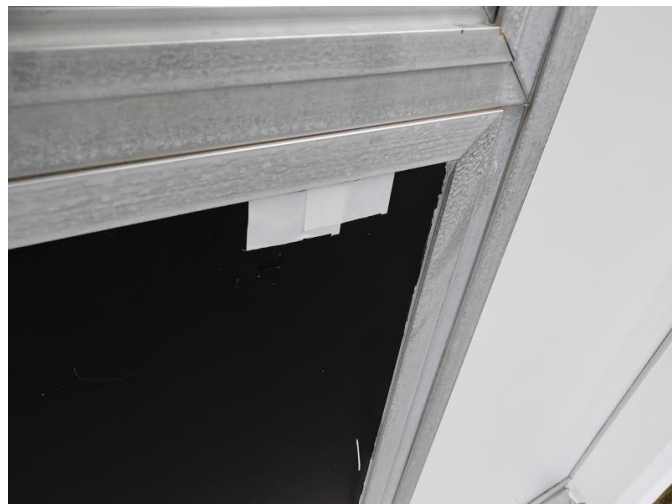
| Eindbeoordeling materiaalisico | Laag materiaalisico en/of verlaagde kans op vezelvrijgave |

| Toestand van het materiaal | Licht beschadigd, licht verweerd. Intact materiaal type Pical – asbestboard of categorie III 'gebondenheid' |

| # | Type | Referentie | Resultaat |
|---|---|---|---|
| 4.1 | Puntmonster | 3.1 | Chrysotiel |

| Beschrijving | Glasal invulpanelen keuken |

- Zorg voor een veilig beheer. Vermijd het beschadigen van het asbestmateriaal. Controleer de toestand jaarlijks op wijzigingen.

- Eenvoudige handelingen: mag via doe-het-zelf of door werknemer(s) met opleidingsattest eenvoudige handelingen  
Indien het materiaal niet beschadigd geraakt mag dit eventueel door een doe-het-zelf verwijderd worden. Dit is enkel mogelijk mits het nemen van de juiste voorzorgsmaatregelen en mits het materiaal goed bevochtigd wordt tijdens de verwijdering. De Glasal platen dienen voorzichtig uit het frame verwijderd te worden. Hiervoor mag enkel handgereedschap gebruikt worden en dient (een deel van) de omlijsting mogelijks ontmanteld te worden. Dit materiaal moet dubbel verpakt afgevoerd worden naar een recyclagepark.

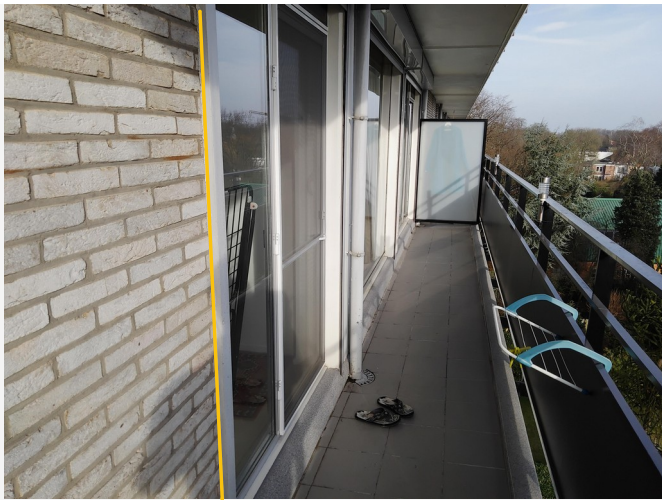
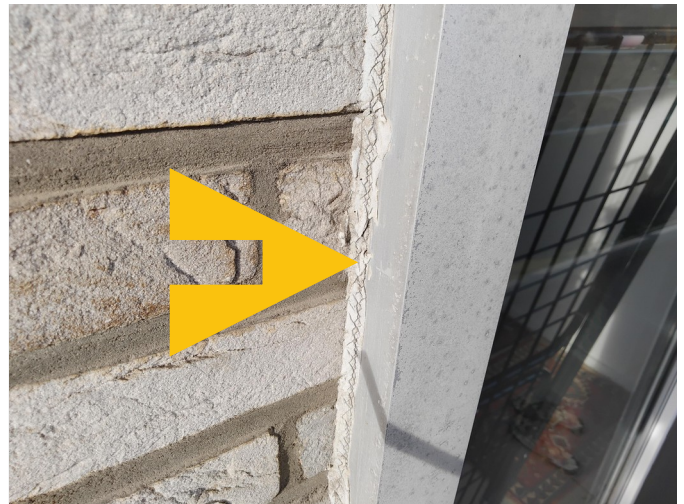
| Eindbeoordeling materiaalrisico | Laag materiaalrisico en/of verlaagde kans op vezelvrijgave |

| Toestand van het materiaal | Licht beschadigd, licht verweerd. Intact materiaal type Pical – asbestboard of categorie III 'gebondenheid' |

| Beschrijving | Mastiek rond rolluik grote slaapkamer |

- Zorg voor een veilig beheer. Vermijd het beschadigen van het asbestmateriaal. Controleer de toestand jaarlijks op wijzigingen.

- Eenvoudige handelingen: mag via doe-het-zelf of door werknemer(s) met opleidingsattest eenvoudige handelingen  
Dit materiaal mag door een doe-het-zelver verwijderd worden. Dit is enkel mogelijk mits het nemen van de juiste voorzorgsmaatregelen en mits het materiaal goed bevochtigd wordt tijdens de verwijdering. De mastiek moet voorzichtig los geschraapt worden met handgereedschap. Nadien dient deze dubbel verpakt afgevoerd te worden naar een recyclagepark.

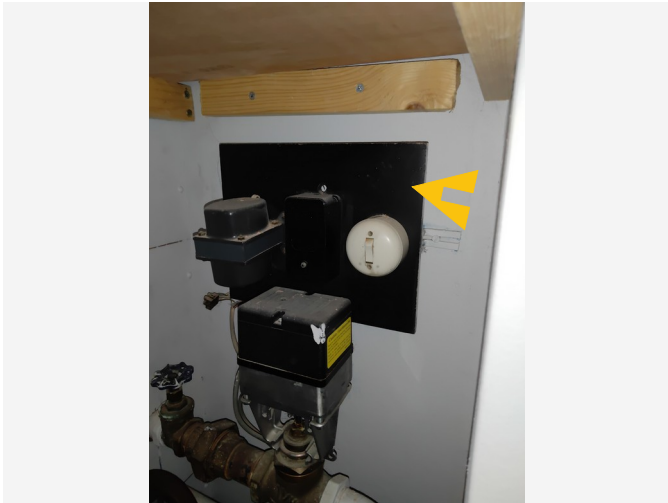
Zachter dan Massal. Niet asbestverdacht.

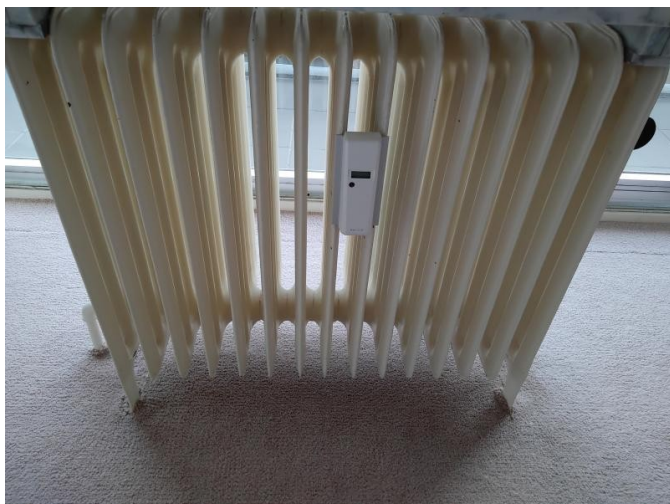
De dichtingen in deze radiatoren bevatten naar alle waarschijnlijkheid asbest. Dit vormt geen risico in de huidige toestand. Bij eventuele verwijdering dient de toe-en afvoer afgedicht te worden en dient deze in één geheel afgevoerd te worden.

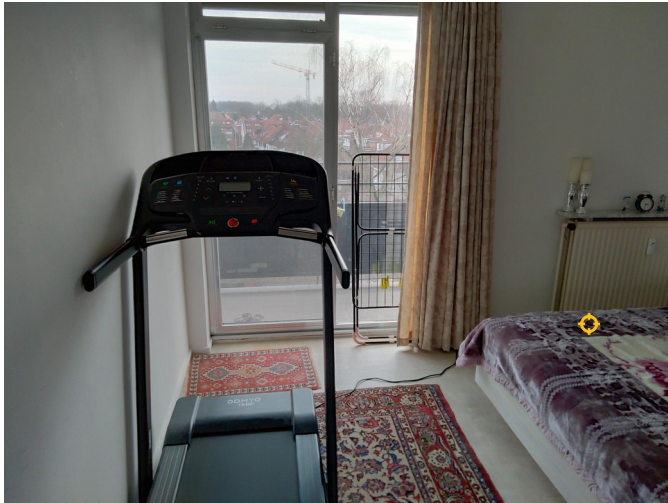
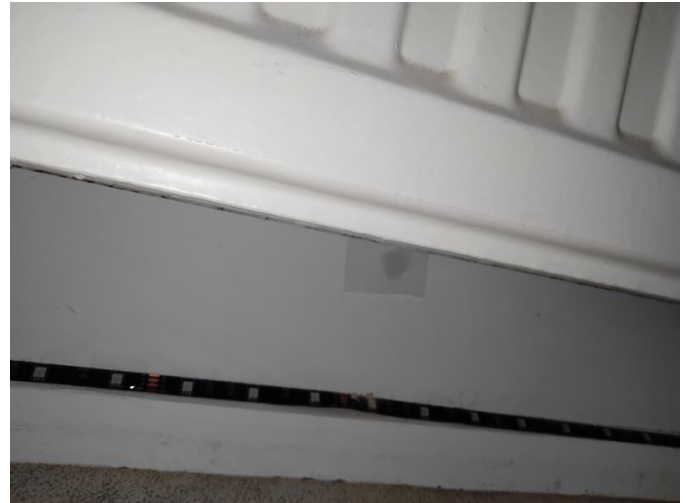
## Fiche 8: Pleisterwerk binnenmuren appartement

Geen asbest

| # | Type | Referentie | Resultaat |
|---|---|---|---|
| 8.1 | Mengmonster | 1.1 | Geen asbest |

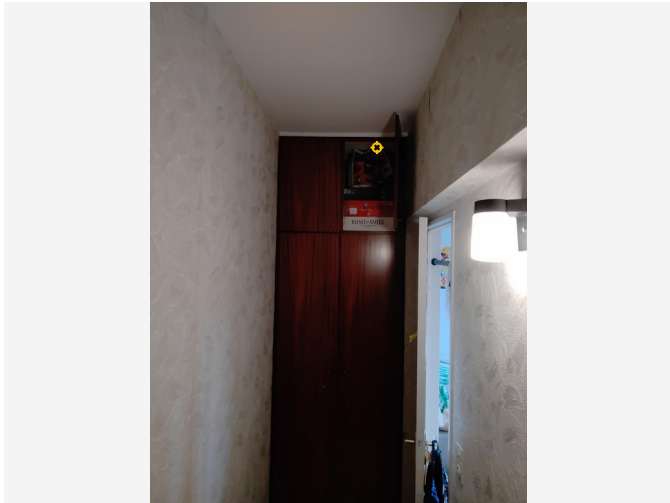
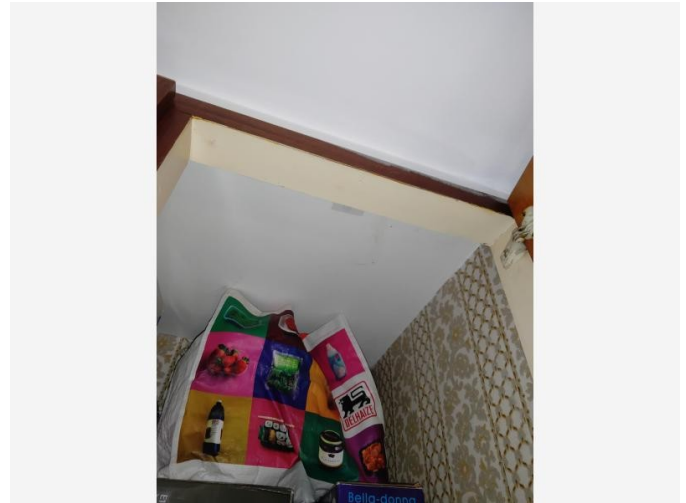
Geen asbest

| # | Type | Referentie | Resultaat |
|---|---|---|---|
| 9.1 | Mengmonster | 2.1 | Geen asbest |

| Beschrijving | Pleisterwerk plafonds appartement |
