# Asbestinventarisatetest

Oudebaan 194, 2610 Antwerpen

Attestnummer : 20240314-000330.000

Uitgegeven op : 14.03.2024

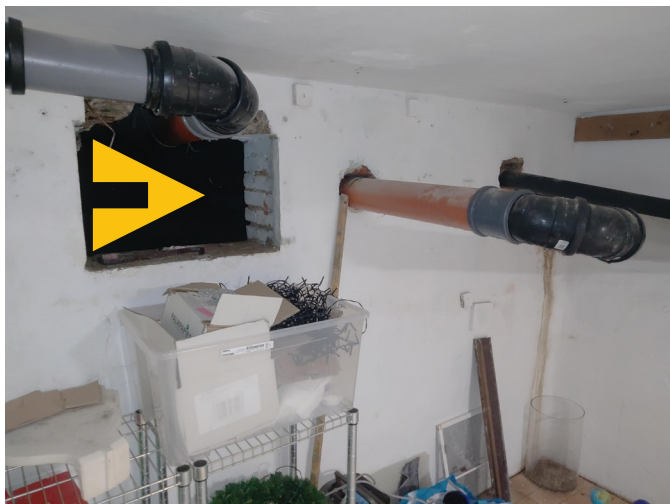
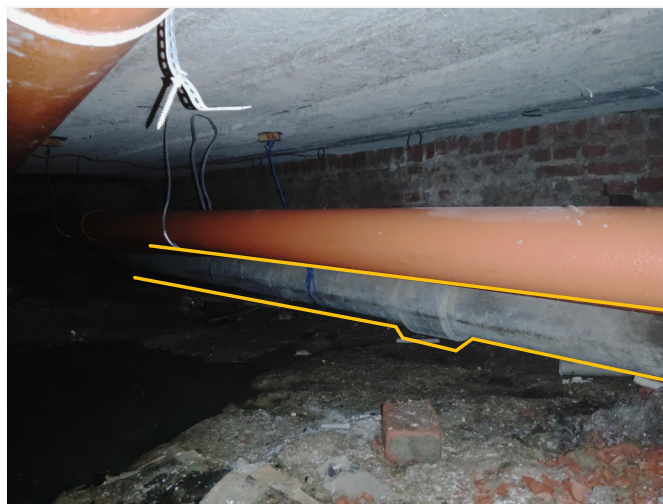
Het asbestmateriaal valt onder de mijlpaal van 2040.

Eindbeoordeling materiaalrisico	Laag materiaalrisico en/of verlaagde kans op vezelvrijgave
---------------------------------	--

Gebondenheid	Categorie 1: hechtgebonden in oorsprong
Asbestsoort (vezeltype)	Crocidoliet aanwezig
Asbestconcentratie	Laag (< 50%)
Afschermingsgraad van het gehele materiaal	Geheel of deels (ook) vrij aan de binnenlucht
Toestand van het materiaal	Onbeschadigd, niet verweerd

Beschrijving	Afvoerleiding kruipkelder
Omgeving	Binnen
Primaire drager	Binnenwand
Asbestmateriaal	Buis, koker, leiding, pijp, doorvoer
Bindmiddel van asbestmateriaal	Cement
Gebondenheid op basis van bindmiddel	Hecht
Hoeveelheid (lengte - omtrek - dikte - aantal)	<ul style="list-style-type: none"><li>• 5,00 m - 100,00 cm - 30,00 cm - 1 stuk</li></ul>
Totaal volume	1,50 m <sup>3</sup>
Eenvoudig bereikbaar	Ja
Bevestigingswijze	<ul style="list-style-type: none"><li>• Geklemd</li><li>• Onbekend</li></ul>

- Zorg voor een veilig beheer. Vermijd het beschadigen van het asbestmateriaal. Controleer de toestand jaarlijks op wijzigingen.

- Eenvoudige handelingen: enkel door erkend asbestverwijderaar  
Gezien de complexiteit van de verwijdering is een erkend asbestverwijderaar de juiste optie.

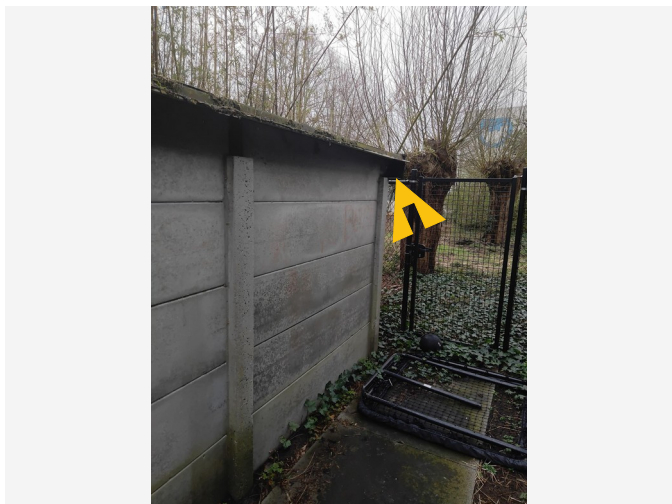
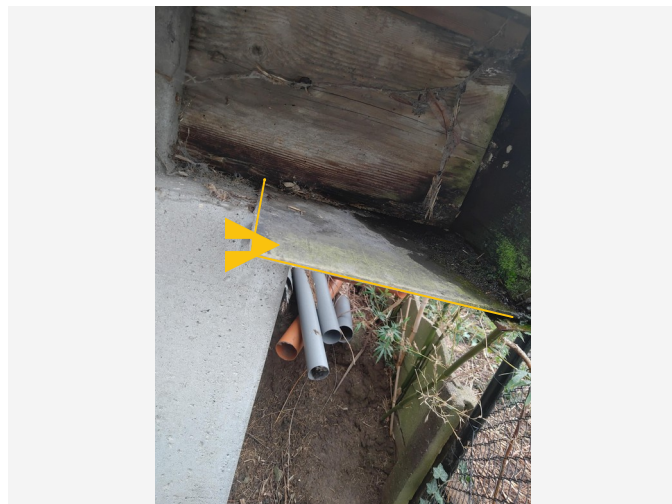
Het asbestmateriaal valt onder de mijlpaal van 2040.

Eindbeoordeling materiaalrisico	Laag materiaalrisico en/of verlaagde kans op vezelvrijgave
---------------------------------	--

Gebondenheid	Categorie 1: hechtgebonden in oorsprong
Asbestsoort (vezeltype)	Crocidoliet aanwezig
Asbestconcentratie	Laag (< 50%)
Afschermingsgraad van het gehele materiaal	Geheel of deels vrij aan de buitenlucht
Toestand van het materiaal	Licht beschadigd, licht verweerd. Intact materiaal type Pical – asbestboard of categorie III 'gebondenheid'

Beschrijving	Platen dakrand tuinhuis
Omgeving	Buiten
Primaire drager	Schuin dak
Asbestmateriaal	Plaat, paneel, tablet - Geëmailleerd, type Glasal
Bindmiddel van asbestmateriaal	Cement
Gebondenheid op basis van bindmiddel	Hecht
Hoeveelheid (oppervlakte - dikte - aantal)	• 2,00 m <sup>2</sup> - 0,50 cm - 1 stuk
Totaal volume	0,01 m <sup>3</sup>
Eenvoudig bereikbaar	Ja

- Zorg voor een veilig beheer. Vermijd het beschadigen van het asbestmateriaal. Controleer de toestand jaarlijks op wijzigingen.

- Eenvoudige handelingen: mag via doe-het-zelf of door werknemer(s) met opleidingsattest eenvoudige handelingen  
Indien het materiaal niet beschadigd geraakt mag dit eventueel door een doe-het-zelver verwijderd worden. Dit is enkel mogelijk mits het nemen van de juiste voorzorgsmaatregelen en mits het materiaal goed bevochtigd wordt tijdens de verwijdering. De asbesthoudende toepassing mag in geen geval met machinaal gereedschap verwijderd worden om het risico op vrijgave van asbestdeeltjes zo veel als mogelijk in te perken. Dit materiaal moet dubbel verpakt afgevoerd worden naar een recyclagepark.

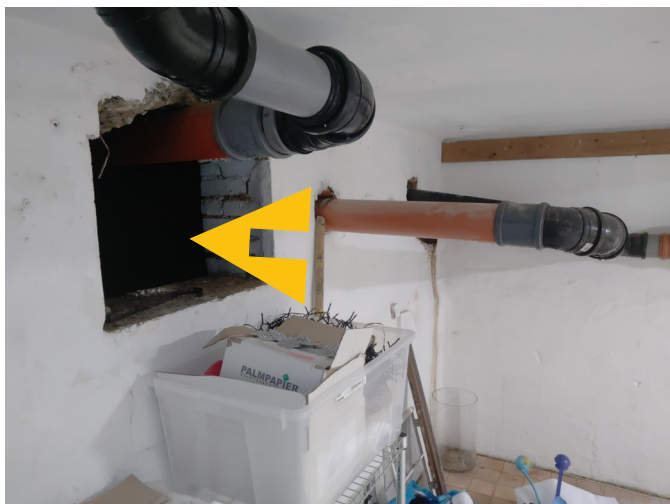
**Reden:** Het onderzoek kan niet uitgevoerd worden binnen de bepalingen van de Welzijnswet

**Uitleg van de asbestdeskundige:** Hoogte circa 70 CM. Slechts een beperkte inspectie mogelijk vanuit het inspectieluik.

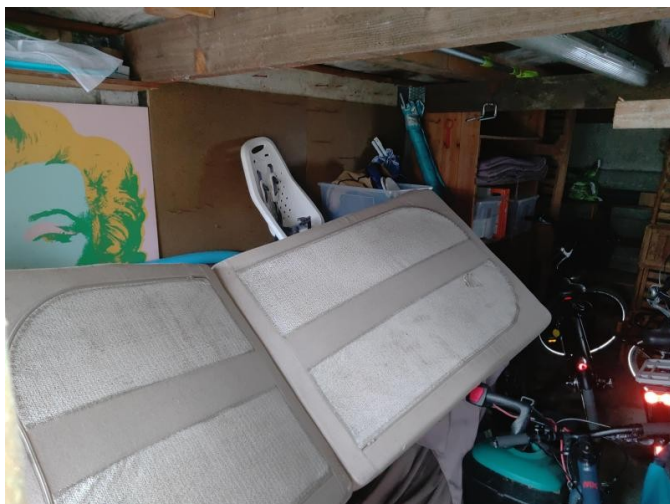
**Reden:** Materiaal in opslag

**Uitleg van de asbestdeskundige:** Veel materiaal in opslag waardoor slechts een beperkte inspectie van deze ruimte mogelijk is. Gezien de omvang wordt dit gezien als een middellange termijn onderzoeksbeperring.

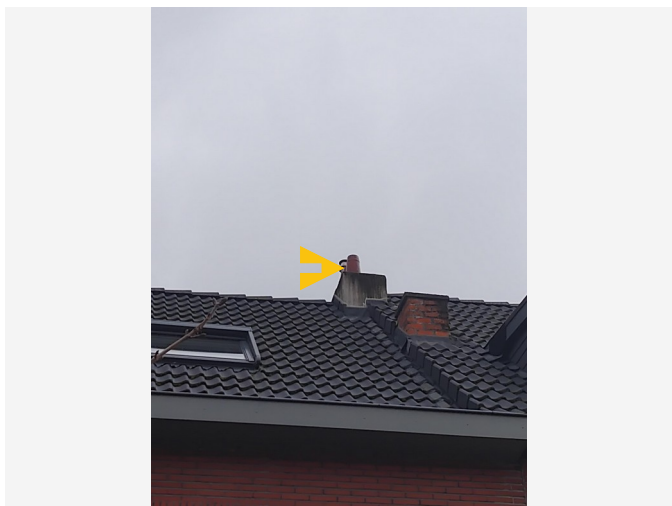
Gresbuisen en gemetselde schoorsteen. Niet asbestverdacht.

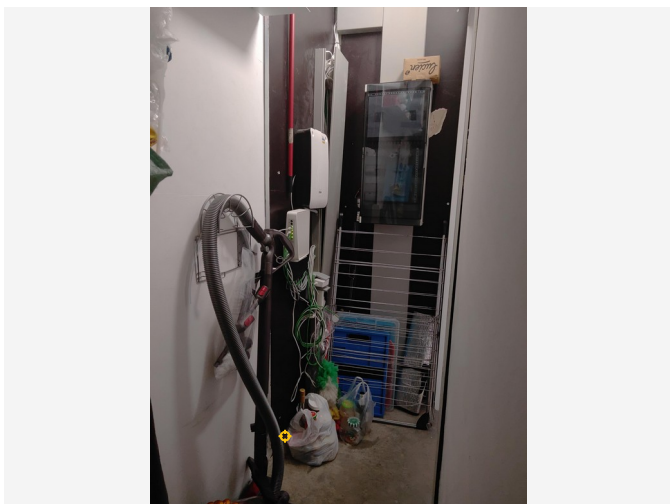
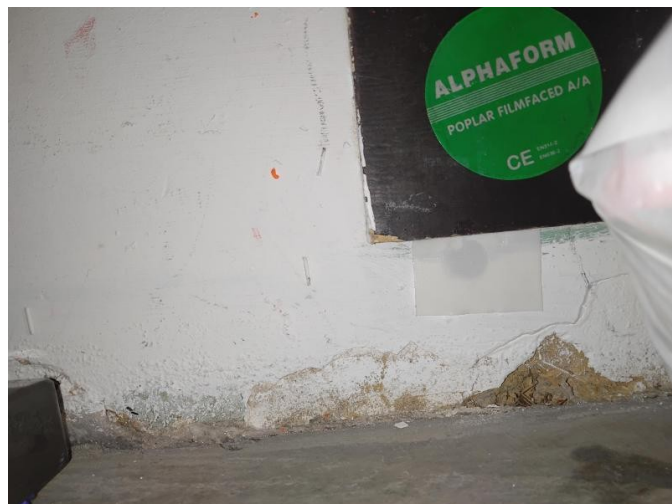
Geen asbest

#	Type	Referentie	Resultaat
9.1	Mengmonster	1.1	Geen asbest

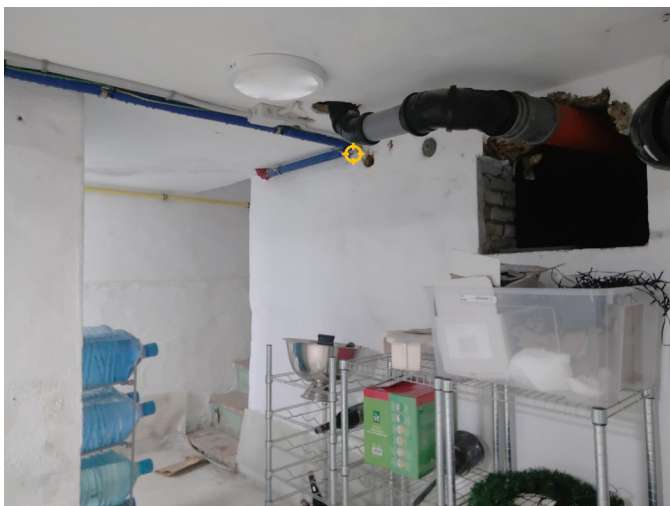
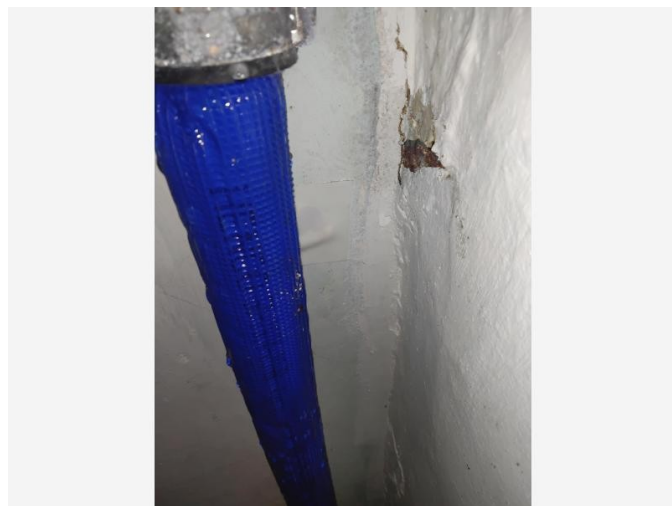
Geen asbest

#	Type	Referentie	Resultaat
10.1	Mengmonster	2.1	Geen asbest

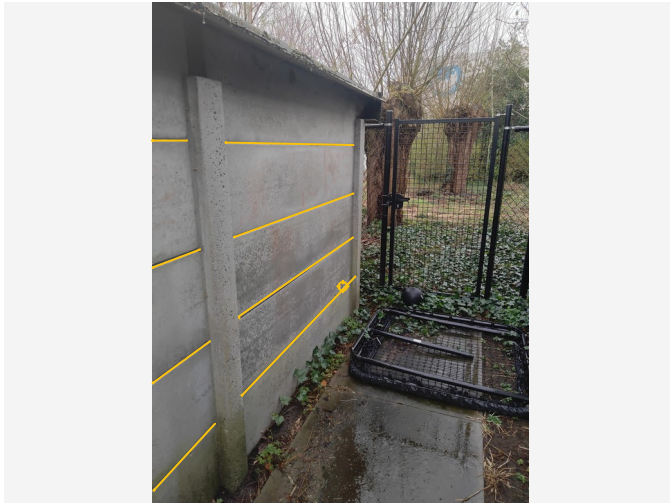
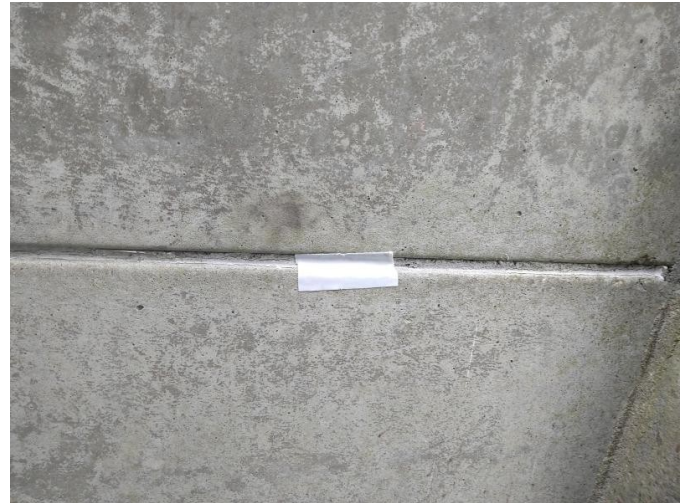
Geen asbest

#	Type	Referentie	Resultaat
11.1	Puntmonster	3.1	Geen asbest
