Asbestinventarisatetest

Buerstedelei 69, 2630 Aartselaar

Attestnummer : 20230218-000169.000

Uitgegeven op : 18.02.2023

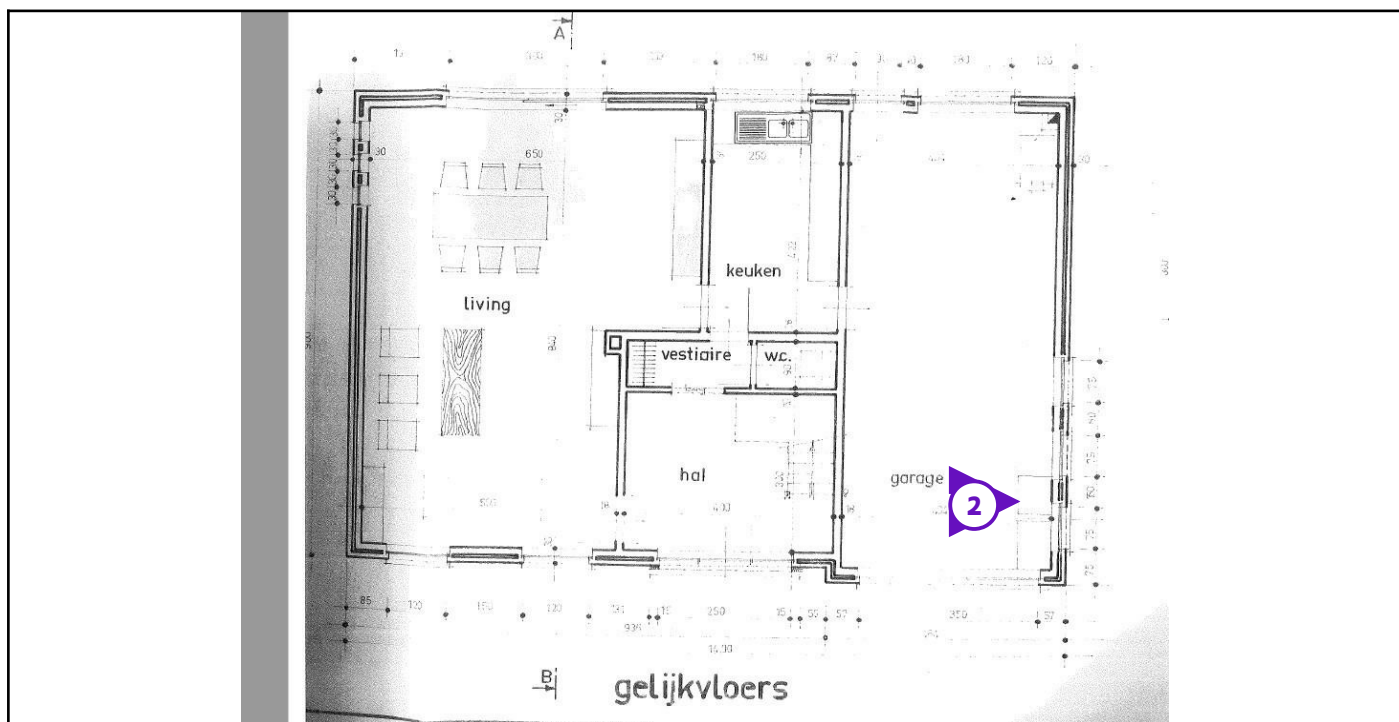
Plan 1.1: Gelijkvloers

Beschrijving	Type	Actie
2. Kruipkelder woning	Beperking	-

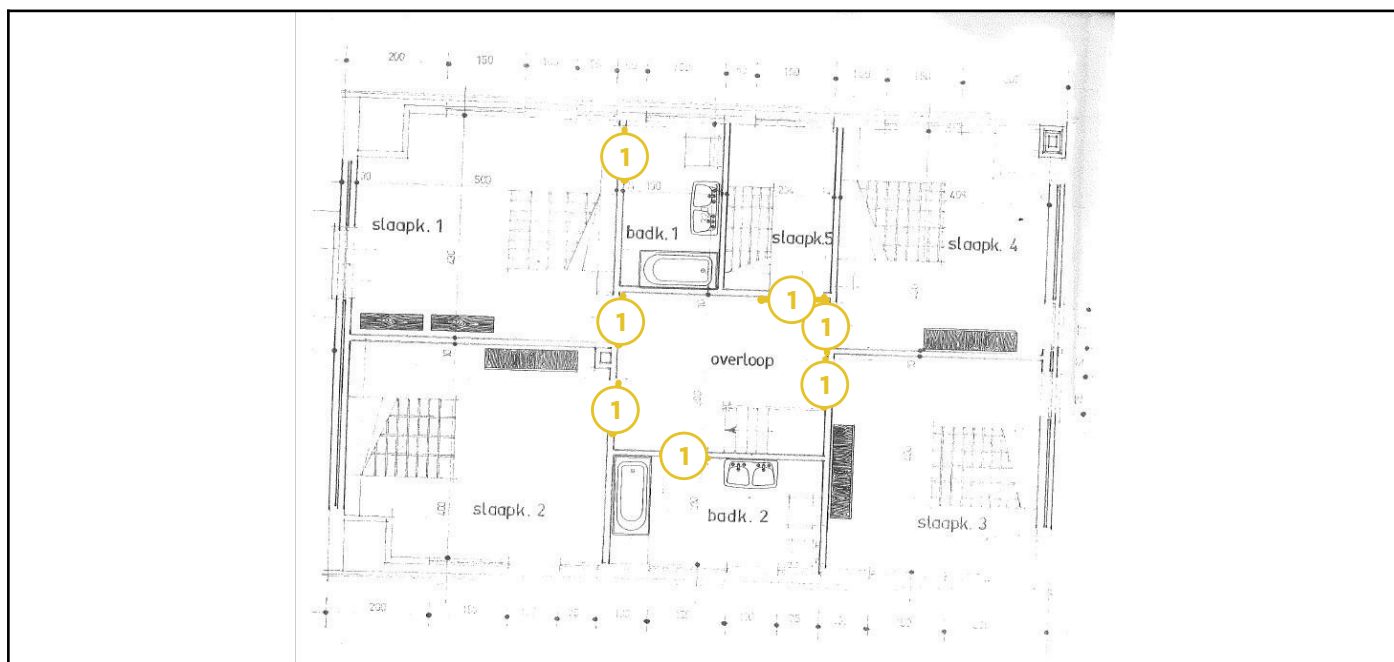
Plan 1.6: Eerste verdieping

Beschrijving	Type	Actie
1. Deurdorpels eerste verdieping woning	Asbestmateriaal	Zorgvuldig beheren

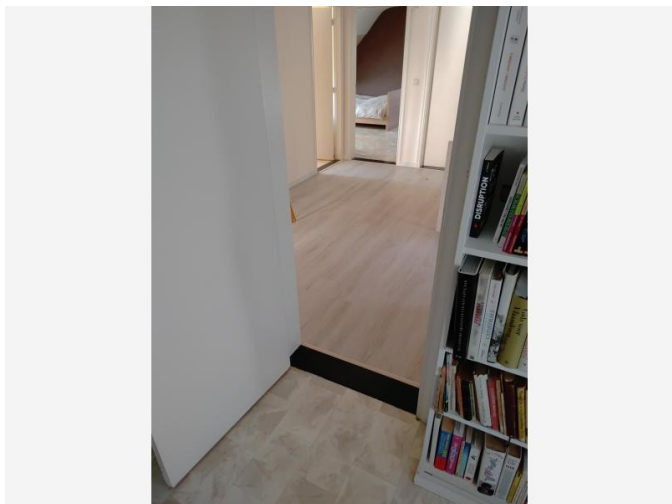
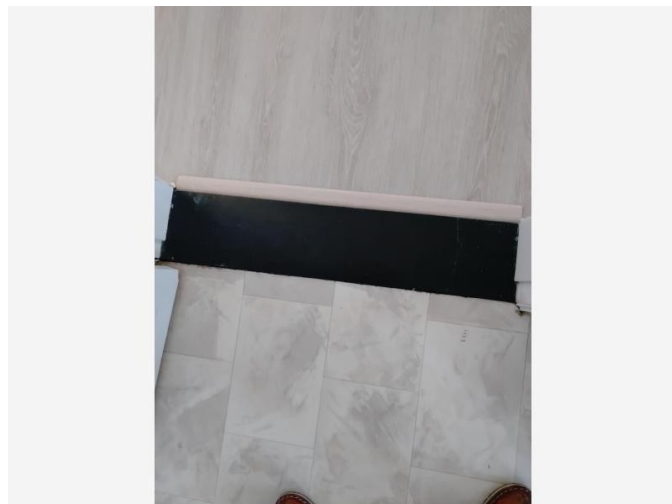
Het asbestmateriaal valt onder de mijlpaal van 2040.

Eindbeoordeling materiaalrisico	Laag materiaalrisico en/of verlaagde kans op vezelvrijgave
---------------------------------	--

Gebondenheid	Categorie 1: hechtgebonden in oorsprong
Asbestsoort (vezeltype)	Alleen chrysotiel
Asbestconcentratie	Laag (< 50%)
Afschermingsgraad van het gehele materiaal	Geheel of deels (ook) vrij aan de binnenlucht
Toestand van het materiaal	Licht beschadigd, licht verweerd. Intact materiaal type Pical – asbestboard of categorie III 'gebondenheid'

Beschrijving	Deurdorpels eerste verdieping woning
Omgeving	Binnen
Primaire drager	Vloer
Asbestmateriaal	Plaat, paneel, tablet - Type Massal
Bindmiddel van asbestmateriaal	Cement
Gebondenheid op basis van bindmiddel	Hecht
Hoeveelheid (oppervlakte - dikte - aantal)	• 0,15 m ² - 1,00 cm - 7 stuks
Totaal volume	0,011 m ³
Eenvoudig bereikbaar	Ja
Bevestigingswijze	• Geklemd

- Zorg voor een veilig beheer. Vermijd het beschadigen van het asbestmateriaal. Controleer de toestand jaarlijks op wijzigingen.

- Eenvoudige handelingen: mag via doe-het-zelf of door werknemer(s) met opleidingsattest eenvoudige handelingen
Indien het materiaal niet beschadigd geraakt mag dit eventueel door een doe-het-zelver verwijderd worden. Dit is enkel mogelijk mits het nemen van de juiste voorzorgsmaatregelen en mits het materiaal goed bevochtigd wordt tijdens de verwijdering. De omliggende wanden of vloeren dienen mogelijks voorzichtig uitgebroken te worden om deze vervolgens te verwijderen. De asbesthoudende toepassing mag in geen geval met machinaal gereedschap verwijderd worden om het risico op vrijgave van asbestdeeltjes zo veel als mogelijk in te perken. Dit materiaal moet dubbel verpakt afgevoerd worden naar een recyclagepark.

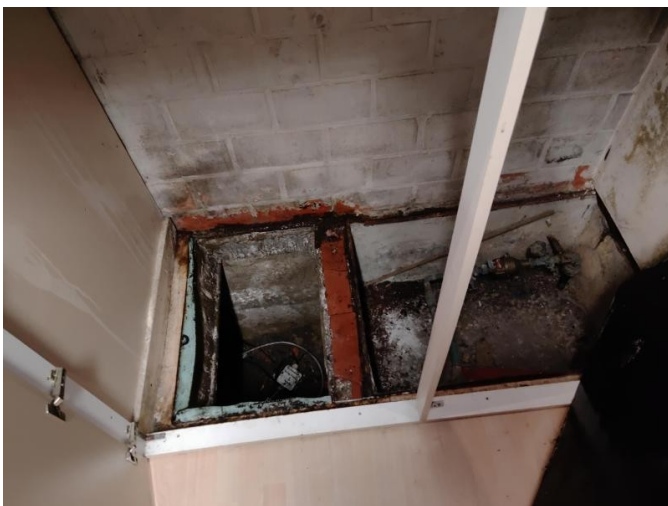
Permanente beperking

Reden: Het onderzoek kan niet uitgevoerd worden binnen de bepalingen van de Welzijnswet

Uitleg van de asbestdeskundige: Kruipkelder met hoogte lager dan 1 meter. Niet toegankelijk binnen de bepalingen van de welzijnswet. Beperkte inspectie mogelijk.

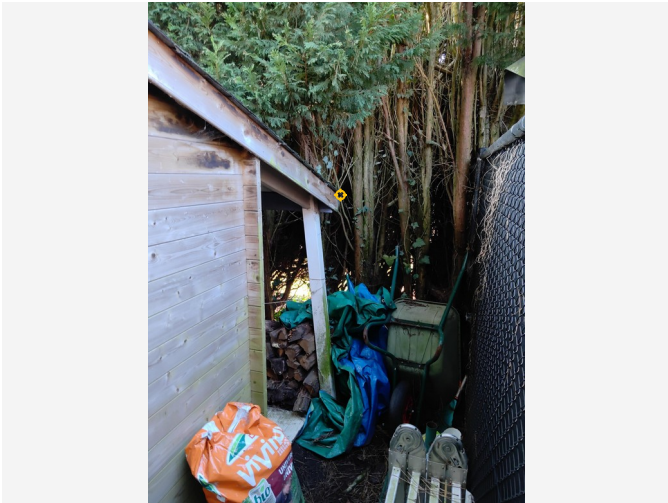
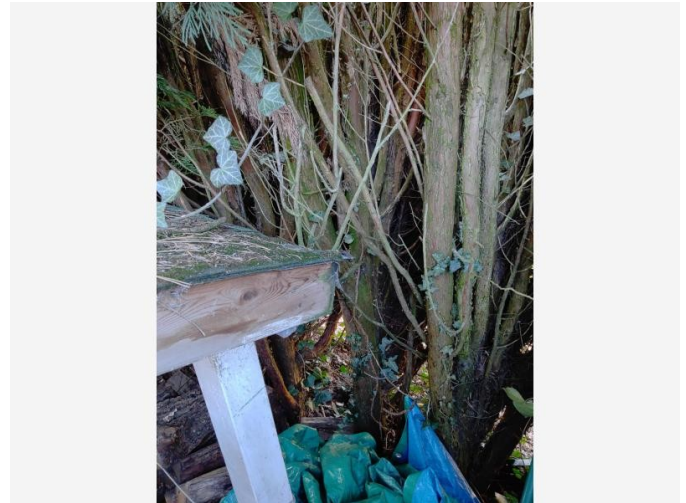
Geen asbest

#	Type	Referentie	Resultaat
4.1	Puntmonster	4.1	Geen asbest

Beschrijving	Roofing tuinhuis
Omgeving	Buiten
Primaire drager	Schuin dak
Bindmiddel van materiaal	Bitumen (roofing, teer, asfalt)

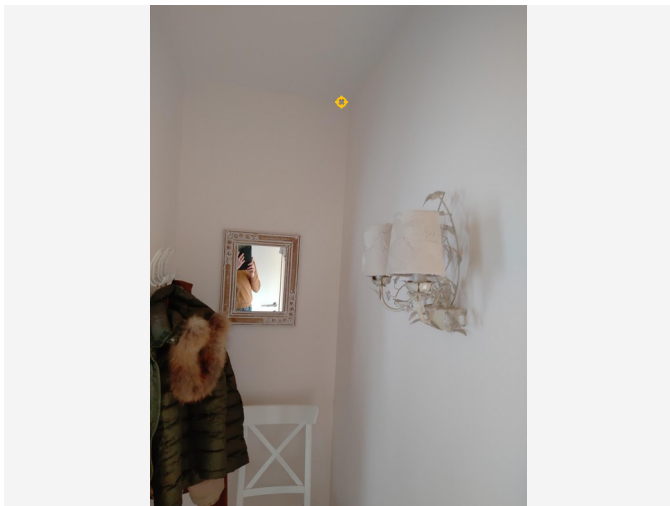
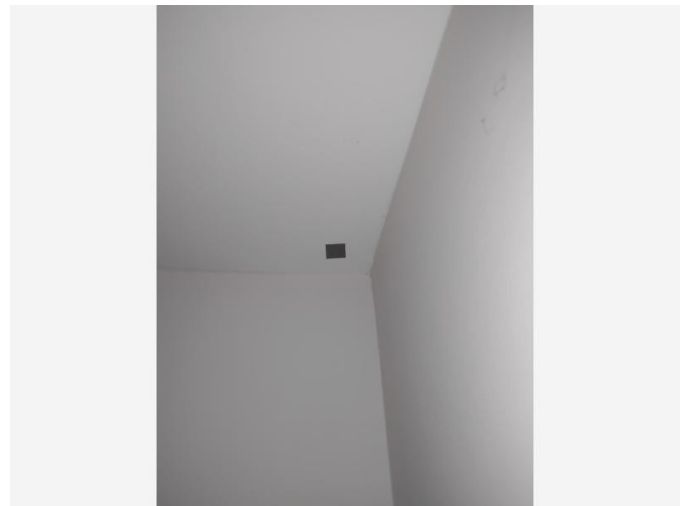
Geen asbest

#	Type	Referentie	Resultaat
5.1	Mengmonster	2.1	Geen asbest

Beschrijving	Pleisterwerk plafonds woning
Omgeving	Binnen
Primaire drager	Plafond
Bindmiddel van materiaal	Gips - kalk

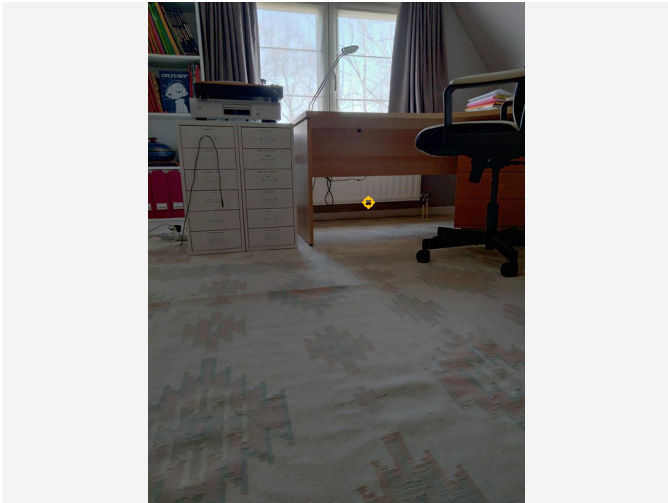
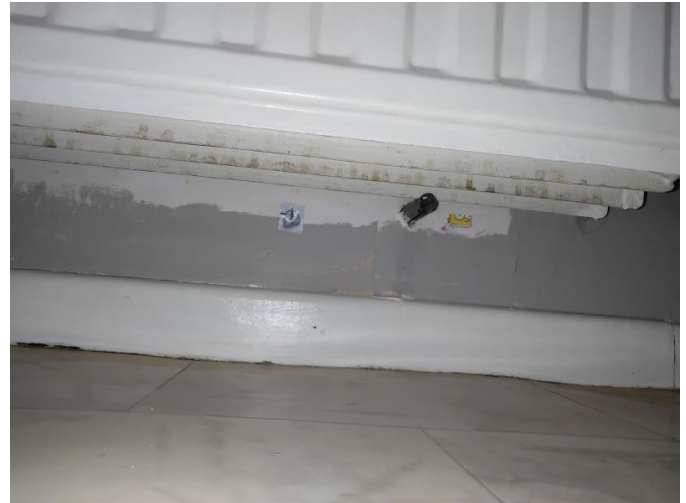
Geen asbest

#	Type	Referentie	Resultaat
6.1	Mengmonster	1.1	Geen asbest

Beschrijving	Pleisterwerk binnenmuren woning
Omgeving	Binnen
Primaire drager	Binnenwand

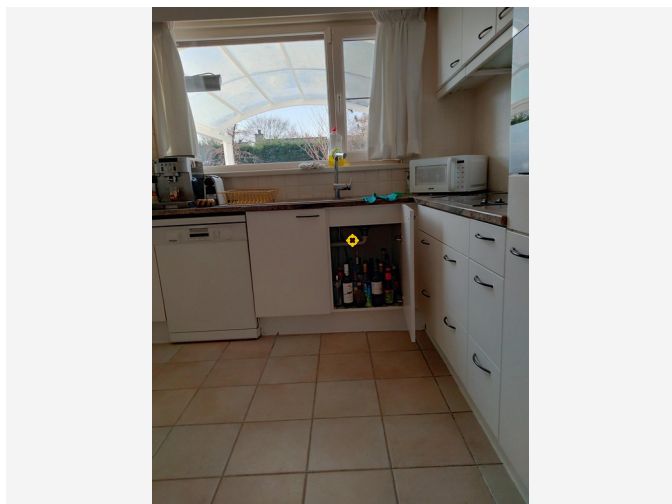
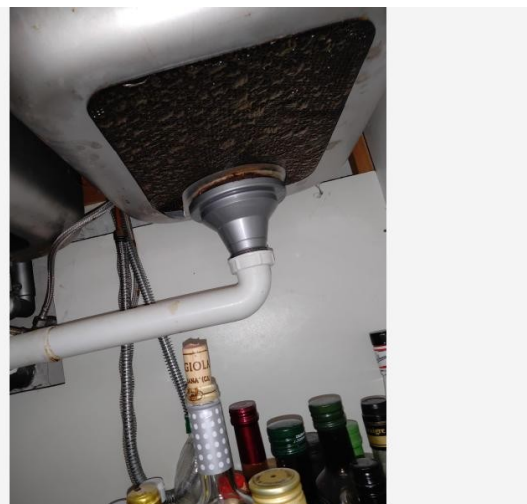
Geen asbest

#	Type	Referentie	Resultaat
7.1	Puntmonster	3.1	Geen asbest

Beschrijving	Bitumen onderkant wasbak keuken
Omgeving	Binnen
Primaire drager	Sanitaire infrastructuur en uitrusting (toe- en afvoer)
Bindmiddel van materiaal	Bitumen (roofing, teer, asfalt)
