# Asbestinventarisatetest

Osylei 19, 2640 Mortsel

Attestnummer : 20240416-000276.000

Uitgegeven op : 16.04.2024

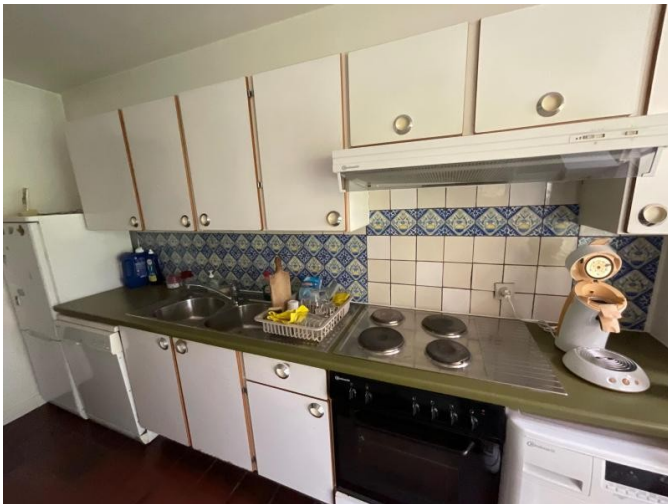
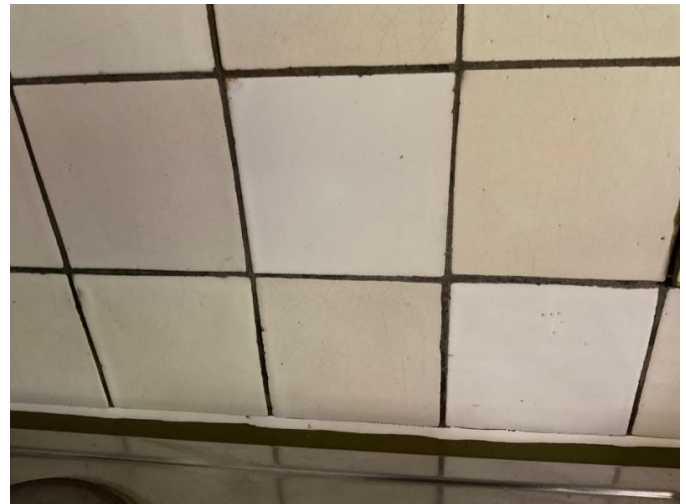
Overzichtsfoto

Detailfoto

Het asbestmateriaal valt onder de mijlpaal van 2040.

| Eindbeoordeling materiaalrisico | Zeer laag materiaalrisico en/of zeer lage kans op vezelvrijgave |

| Afschermingsgraad van het gehele materiaal | Geheel of deels (ook) vrij aan de binnenlucht |
| Toestand van het materiaal | Onbeschadigd, niet verweerd |

| Beschrijving | Tegelijm faience tegels |

- Zorg voor een veilig beheer. Vermijd het beschadigen van het asbestmateriaal. Controleer de toestand jaarlijks op wijzigingen.

- Eenvoudige handelingen: enkel door erkend asbestverwijderaar  
Laat een staal nemen van de tegelijm als je deze gaat verwijderen.

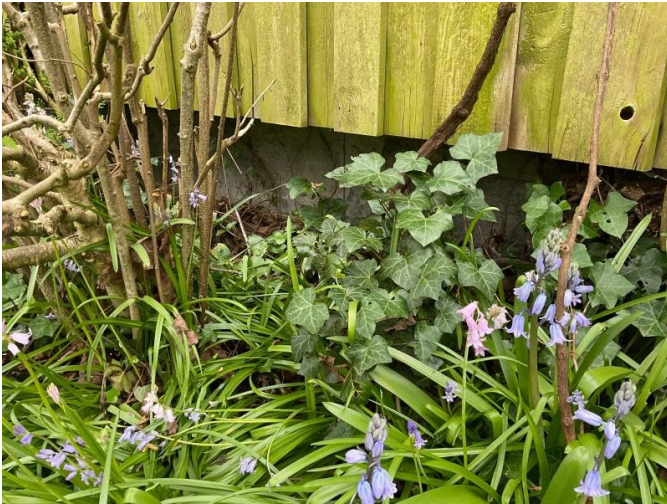
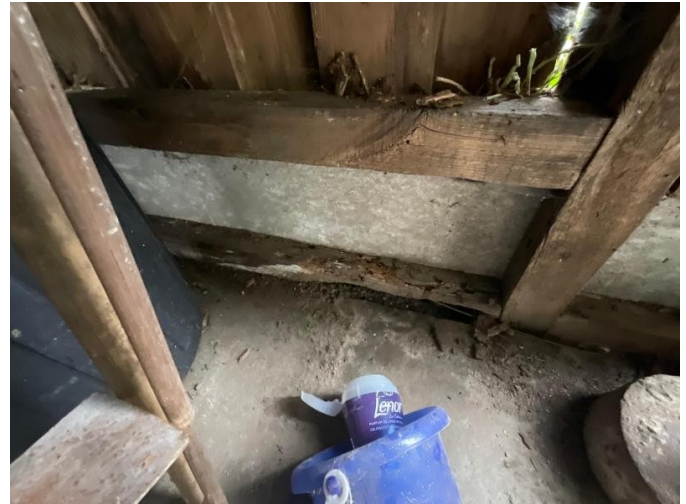
Overzichtsfoto

Detailfoto

Het asbestmateriaal valt onder de mijlpaal van 2040.

| Eindbeoordeling materiaalarisico | Laag materiaalarisico en/of verlaagde kans op vezelvrijgave |

| Asbestsoort (vezeltype) | Crocidoliet aanwezig |
| Toestand van het materiaal | Licht beschadigd, licht verweerd. Intact materiaal type Pical – asbestboard of categorie III 'gebondenheid' |

| Beschrijving | platen tuinhuis |

- Zorg voor een veilig beheer. Vermijd het beschadigen van het asbestmateriaal. Controleer de toestand jaarlijks op wijzigingen.

- Eenvoudige handelingen: mag via doe-het-zelf of door werknemer(s) met opleidingsattest eenvoudige handelingen  
De platen zijn eenvoudig te verwijderen. Vermijd het breken of beschadigen van de toepassing en draag persoonlijke beschermingsmiddelen bij de verwijdering van de toepassing.

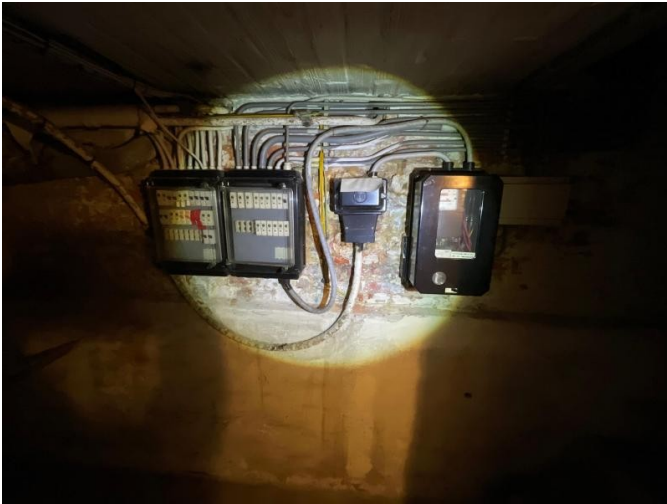
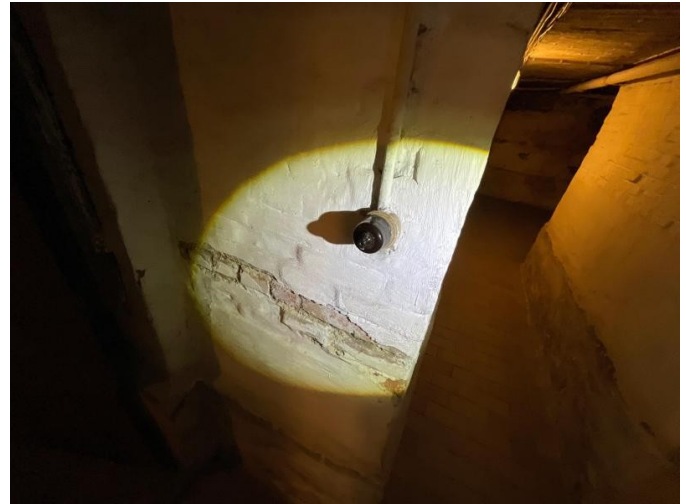
Overzichtsfoto

Detailfoto

Het asbestmateriaal valt onder de mijlpaal van 2040.

| Eindbeoordeling materiaalrisico | Zeer laag materiaalrisico en/of zeer lage kans op vezelvrijgave |

| Toestand van het materiaal | Onbeschadigd, niet verweerd |

| Beschrijving | Bakeliet |

- Zorg voor een veilig beheer. Vermijd het beschadigen van het asbestmateriaal. Controleer de toestand jaarlijks op wijzigingen.

- Eenvoudige handelingen: mag via doe-het-zelf of door werknemer(s) met opleidingsattest eenvoudige handelingen  
De bakeliet zelf kan eenvoudig verwijderd worden en vervangen door een niet-asbesthoudende variant. Let op met deze schakelaars en dergelijke te vervangen, hiervoor dient steeds de elektriciteit uitgeschakeld te worden.

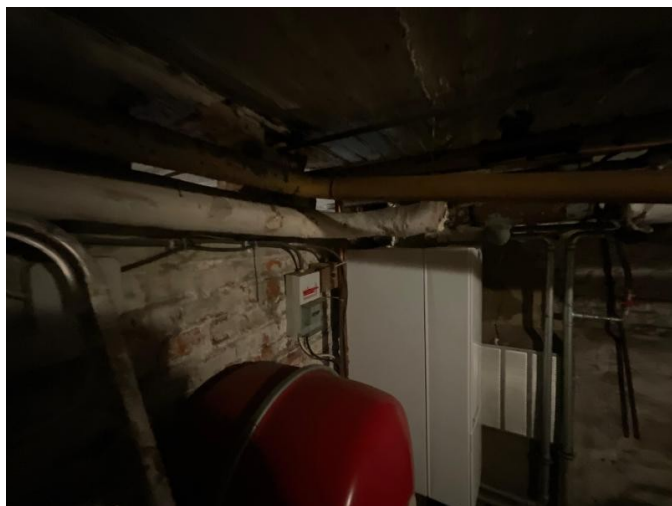
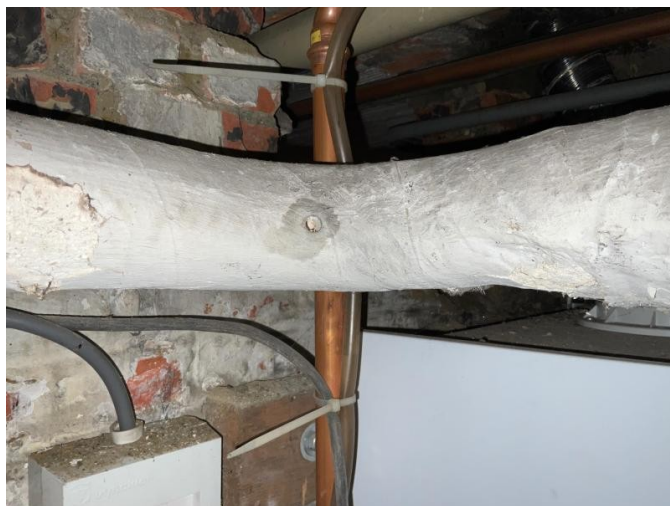
## Fiche 4: Leidingisolatie bochten

Geen asbest

| # | Type | Referentie | Resultaat |
|---|---|---|---|
| 4.1 | Mengmonster | 0.02 | Geen asbest |

| Beschrijving | Leidingisolatie bochten |

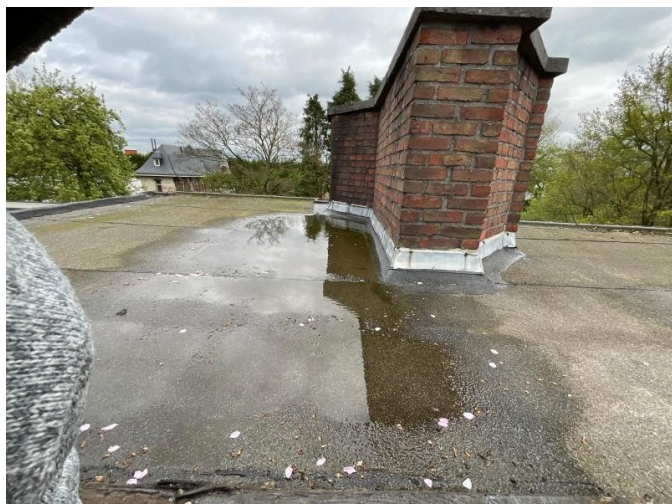
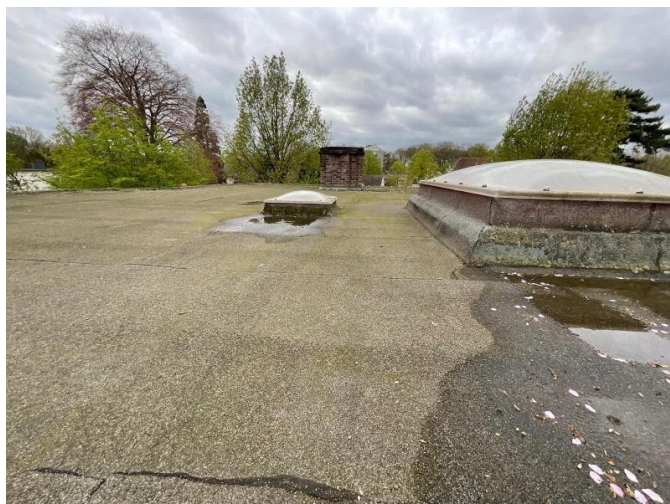
## Fiche 5: Roofing

Geen asbest

| # | Type | Referentie | Resultaat |
|---|---|---|---|
| 5.1 | Puntmonster | 2.00 | Geen asbest |

| Beschrijving | Roofing |

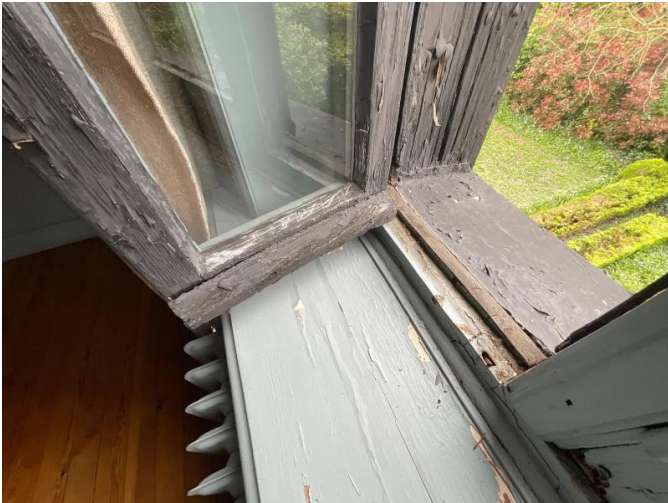
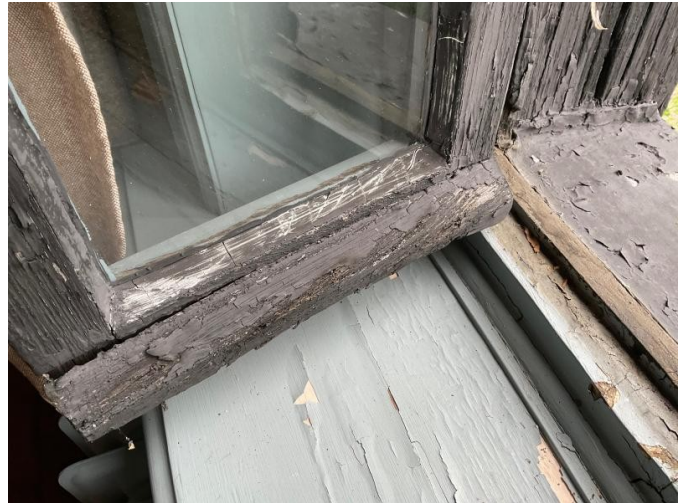
## Fiche 6: Stopverf

Geen asbest

| # | Type | Referentie | Resultaat |
|---|---|---|---|
| 6.1 | Puntmonster | 3.00 | Geen asbest |

| Beschrijving | Stopverf |

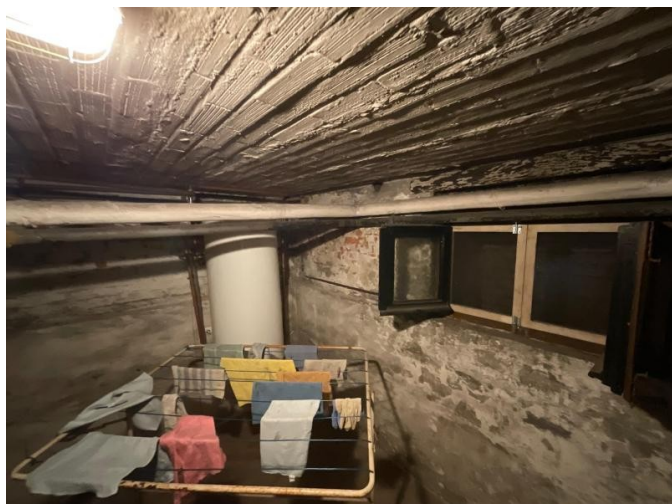
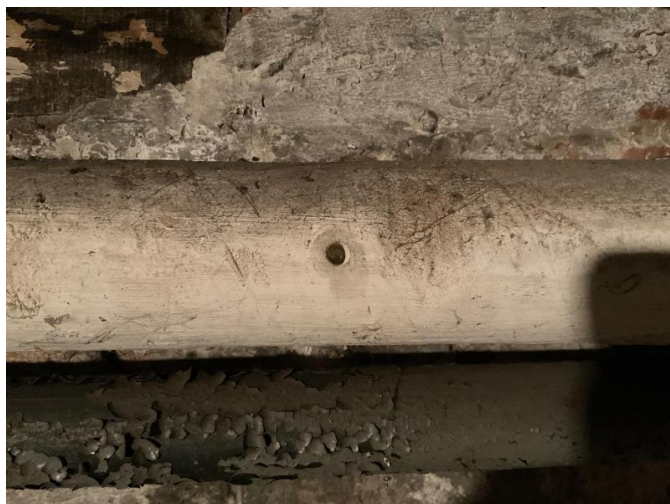
Geen asbest

| # | Type | Referentie | Resultaat |
|---|---|---|---|
| 7.1 | Mengmonster | 1.00 | Geen asbest |

| Beschrijving | Leidingisolatie rechte stukken |

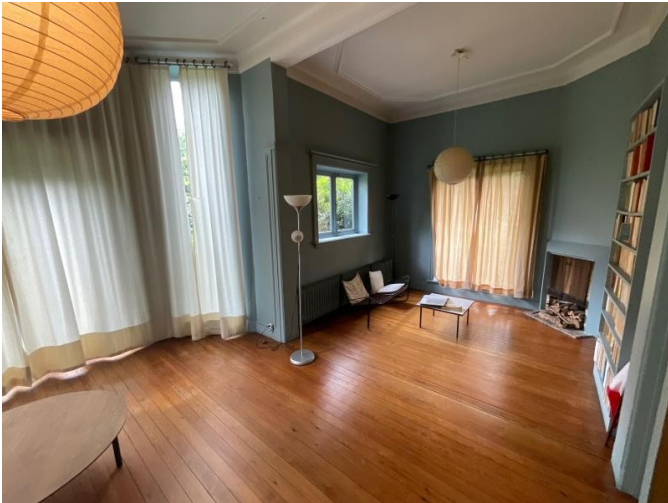
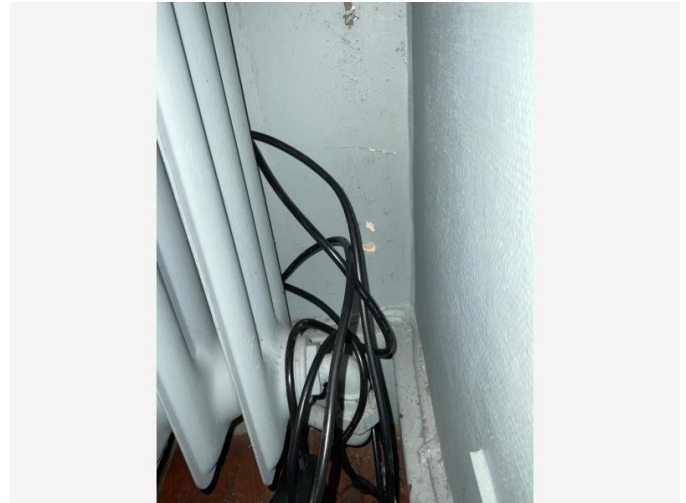
## Fiche 8: Pleisterwerk wanden

Geen asbest

| # | Type | Referentie | Resultaat |
|---|---|---|---|
| 8.1 | Mengmonster | 0.01 | Geen asbest |

| Beschrijving | Pleisterwerk wanden |
