# Asbestinventarisatetest

Doelhaagstraat 30, 2840 Rumst

Attestnummer : 20230704-000118.000

Uitgegeven op : 04.07.2023

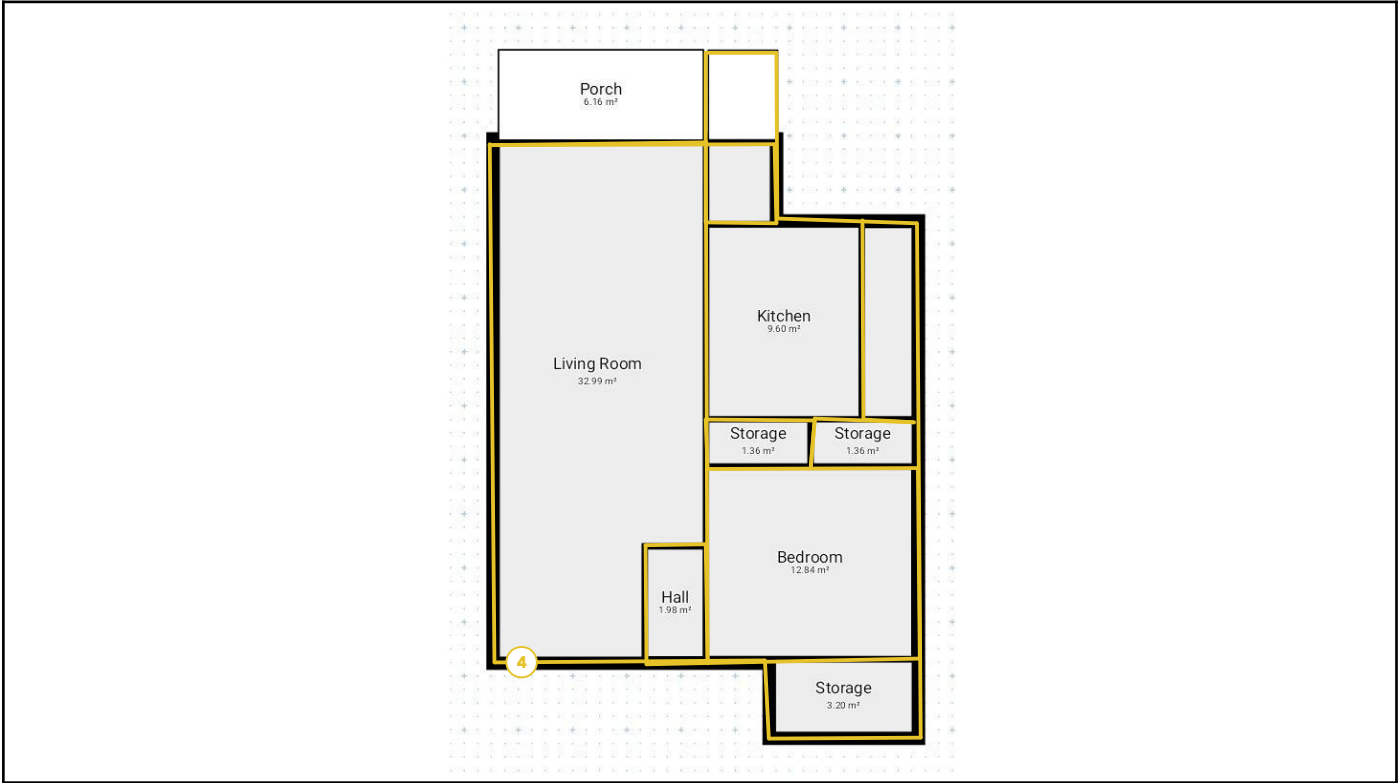
# Plan 1.3: Gelijkvloers

| Beschrijving | Type | Actie |
|---|---|---|
| 4. Bakeliet elektrische installaties woning | Asbestmateriaal | Zorgvuldig beheren |

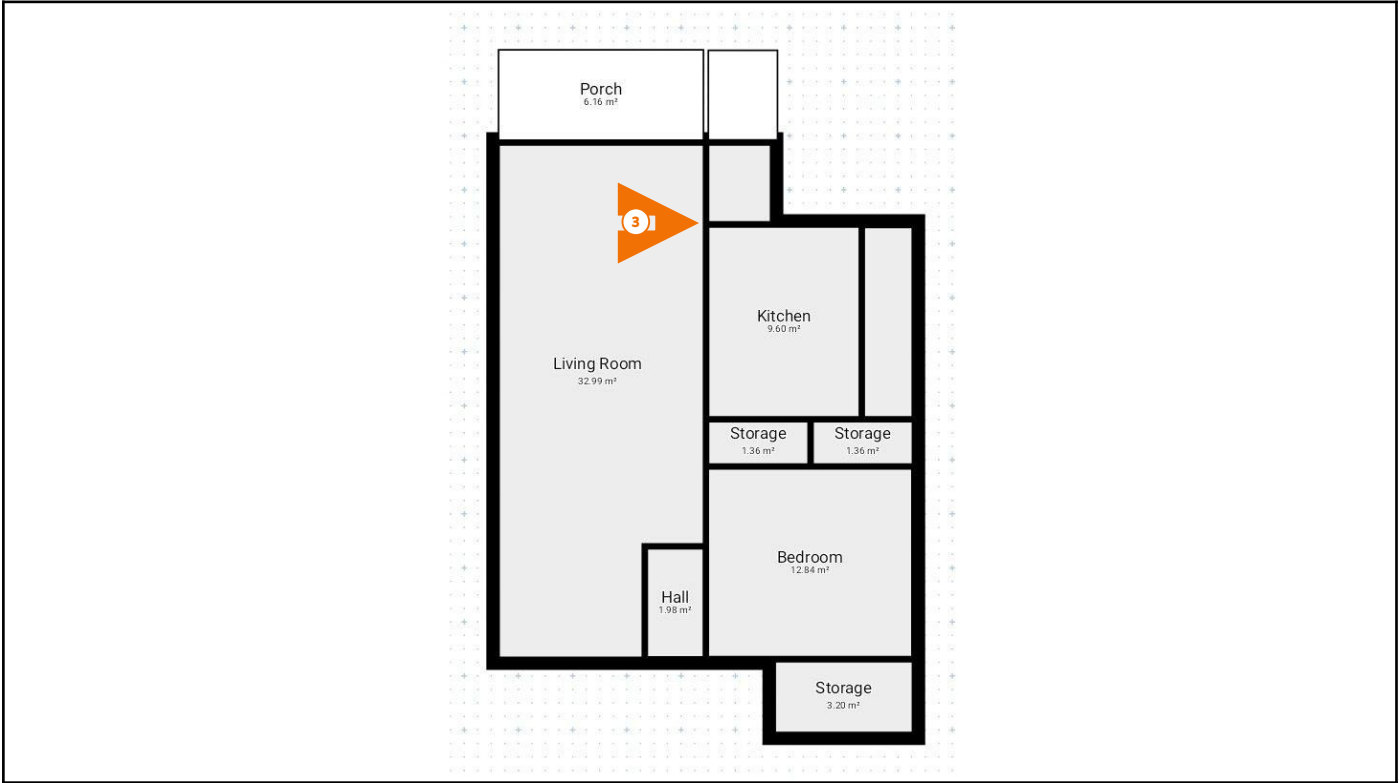
# Plan 1.5: Gelijkvloers

| Beschrijving | Type | Actie |
|---|---|---|
| 3. Schoorsteen plat dak woning | Asbestmateriaal | <a href="#">Verwijderen</a> |

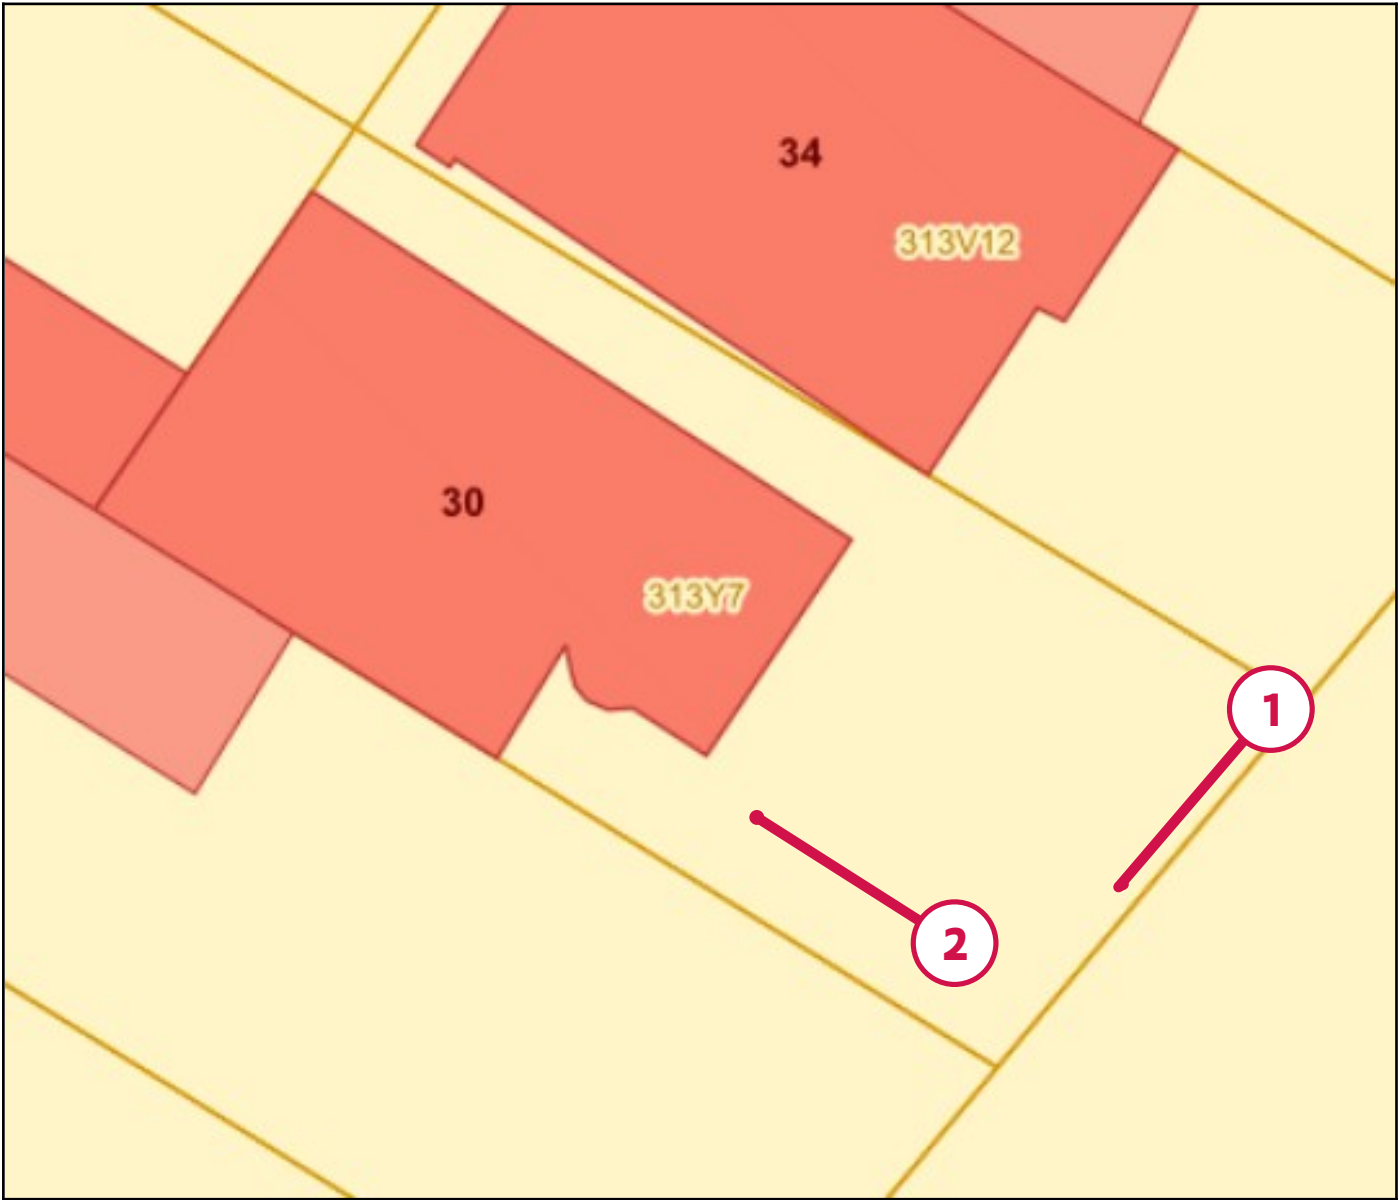
### Plan 3.1: Vaststellingen buiten de constructies

| Beschrijving | Type | Actie |
|---|---|---|
| 1. Golfplaten tuin | Asbestmateriaal | Dringend verwijderen |
| 2. Afboording tuin | Asbestmateriaal | Dringend verwijderen |

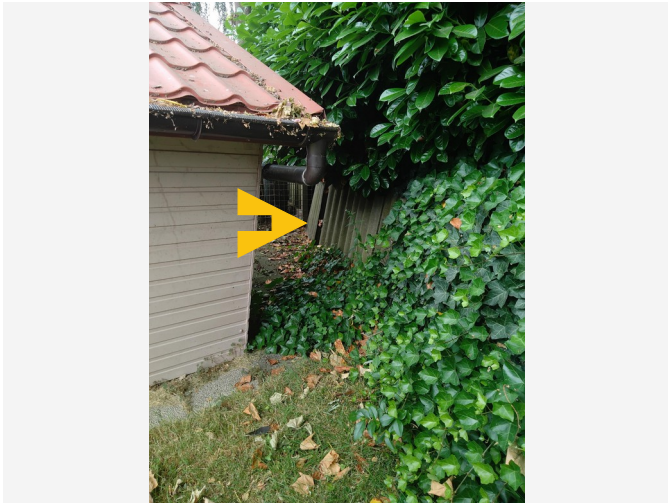
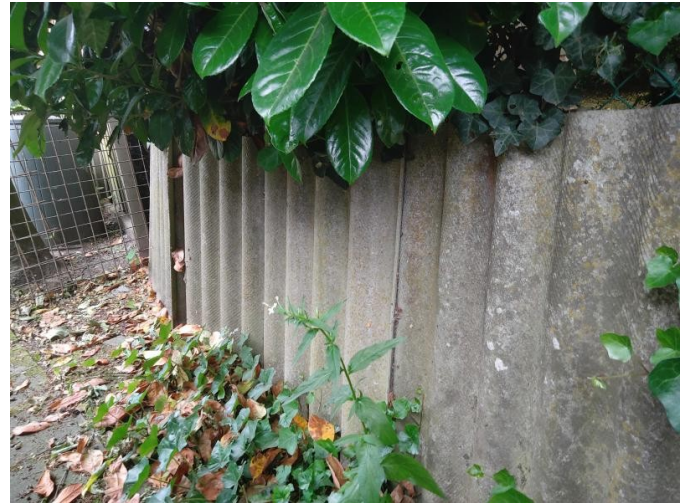
**Dringend verwijderen**

| Beschrijving | Golfplaten tuin |
| Aanwezige resten | Golfplaten tegen de omheining. |
| Asbestmaterialen | <ul style="list-style-type: none"><li>Dak- en gevelbekleding - Golfplaat</li></ul> |
| Hoeveelheid (gewicht - aantal) | <ul style="list-style-type: none"><li>10,00 kg - 4 stuks</li></ul> |

- Verwijder het asbestafval.

- Eenvoudige handelingen: mag via doe-het-zelf of door werknemer(s) met opleidingsattest eenvoudige handelingen  
Mits het nemen van de juiste voorzorgsmaatregelen mag dit materiaal dubbel verpakt afgevoerd worden naar het recyclagepark.

Materiaal goed bevochtigen en niet beschadigen.

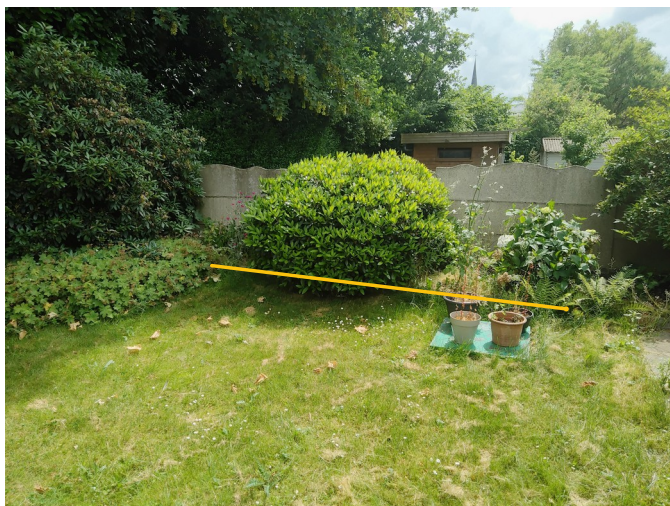
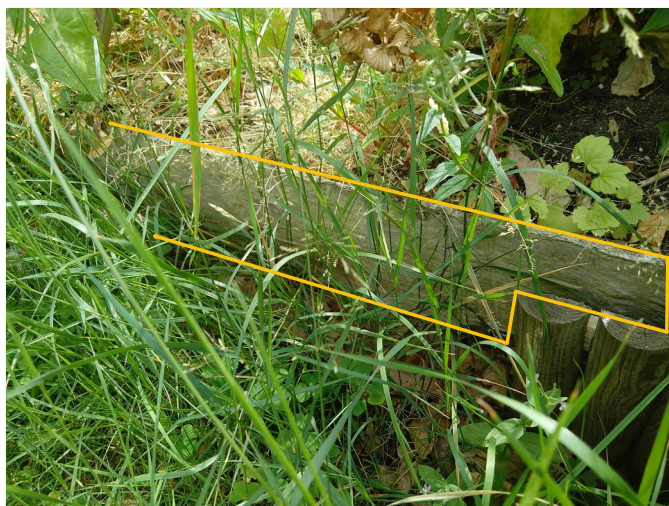
**Dringend verwijderen**

| Beschrijving | Afboording tuin |
| Aanwezige resten | Afboording. |
| Asbestmaterialen | <ul style="list-style-type: none"><li>Dak- en gevelbekleding - Plaat</li></ul> |
| Hoeveelheid (gewicht - aantal) | <ul style="list-style-type: none"><li>5,00 kg - 4 stuks</li></ul> |

- Verwijder het asbestafval.

- Eenvoudige handelingen: mag via doe-het-zelf of door werknemer(s) met opleidingsattest eenvoudige handelingen  
Mits het nemen van de juiste voorzorgsmaatregelen mag dit materiaal dubbel verpakt afgevoerd worden naar het recyclagepark.

Materiaal goed bevochtigen en niet beschadigen.

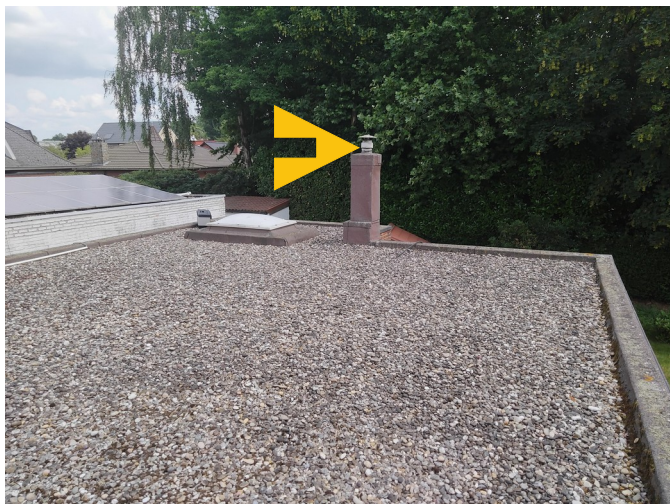
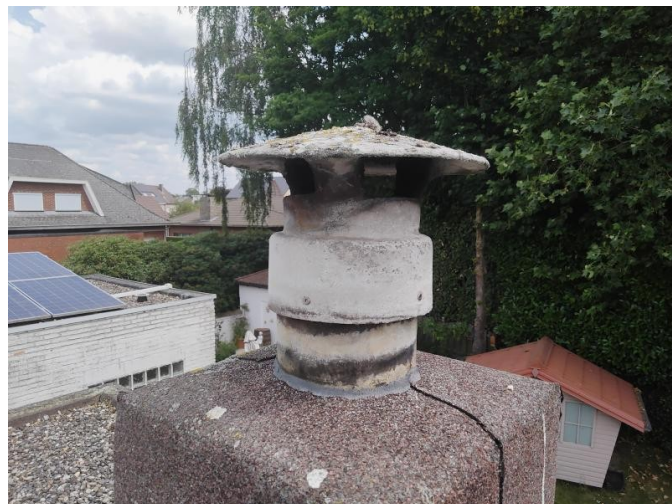
Het asbestmateriaal valt onder de mijlpaal van 2034.

Verwijderen

| Eindbeoordeling materiaalarisico | Laag materiaalarisico en/of verlaagde kans op vezelvrijgave |

| Asbestsoort (vezeltype) | Crocidoliet aanwezig |
| Toestand van het materiaal | Licht beschadigd, licht verweerd. Intact materiaal type Pical – asbestboard of categorie III 'gebondenheid' |

| Beschrijving | Schoorsteen plat dak woning |
| Asbestmateriaal | Rookgaskanaal |

- Scherm in afwachting van verwijdering het asbestmateriaal af van luchtstromingen en verstoring: bijvoorbeeld door het te verpakken, te fixeren, af te dekken, signalisatie - afbakening aan te brengen, ...

- Eenvoudige handelingen: mag via doe-het-zelf of door werknemer(s) met opleidingsattest eenvoudige handelingen  
Indien het materiaal niet beschadigd geraakt mag dit eventueel door een doe-het-zelfer verwijderd worden. Dit is enkel mogelijk mits het nemen van de juiste voorzorgsmaatregelen en mits het materiaal goed bevochtigd wordt tijdens de verwijdering. De wand rond de schoorsteen dient mogelijks voorzichtig uitgebroken te worden om deze vervolgens te verwijderen. De asbesthoudende toepassing mag in geen geval met machinaal gereedschap verwijderd worden om het risico op vrijgave van asbestdeeltjes zo veel als mogelijk in te perken. Dit materiaal moet dubbel verpakt afgevoerd worden naar een recyclagepark.

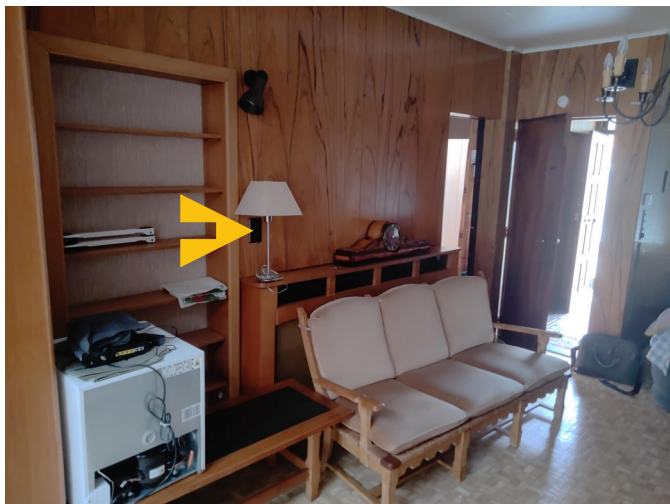
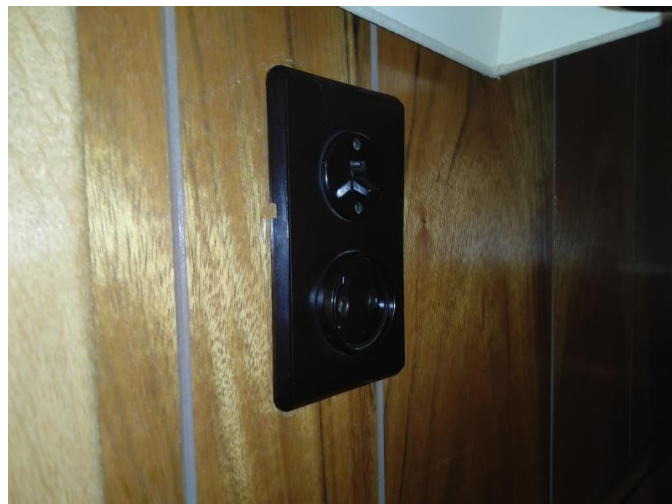
Het asbestmateriaal valt onder de mijlpaal van 2040.

Zorgvuldig beheren

| Eindbeoordeling materiaalisico | Laag materiaalisico en/of verlaagde kans op vezelvrijgave |

| Toestand van het materiaal | Onbeschadigd, niet verweerd |

| Beschrijving | Bakeliet elektrische installaties woning |

| <b>Opmerking</b> | Stopcontacten, lichtschakelaars, elektriciteitskasten,... vervaardigd uit bakeliet kunnen asbest bevatten. Geen staalname mogelijk zonder ernstige beschadigingen aan te brengen aan deze toepassingen. |

- Zorg voor een veilig beheer. Vermijd het beschadigen van het asbestmateriaal. Controleer de toestand jaarlijks op wijzigingen.

- Eenvoudige handelingen: mag via doe-het-zelf of door werknemer(s) met opleidingsattest eenvoudige handelingen  
Indien het materiaal niet beschadigd geraakt mag dit eventueel door een doe-het-zelver verwijderd worden. Dit is enkel mogelijk mits het nemen van de juiste voorzorgsmaatregelen en mits het materiaal goed bevochtigd wordt tijdens de verwijdering (elektriciteit afsluiten!). Verwijder de bakeliettoepassingen voorzichtig met handgereedschap. De asbesthoudende toepassing mag in geen geval met machinaal gereedschap verwijderd worden om het risico op vrijgave van asbestdeeltjes zo veel als mogelijk in te perken. Dit materiaal moet dubbel verpakt afgevoerd worden naar een recyclagepark.

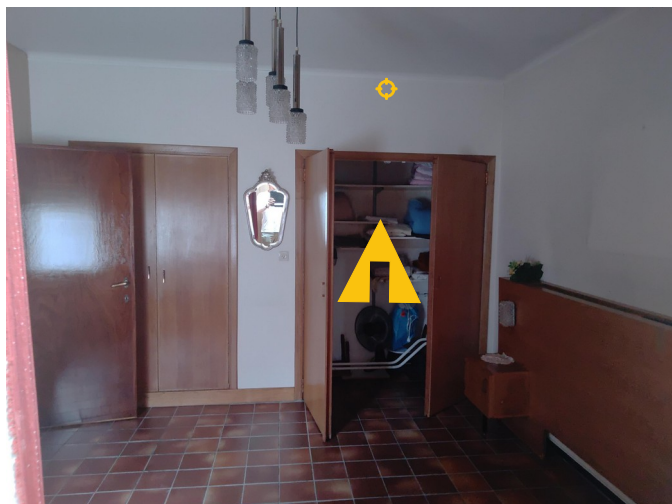
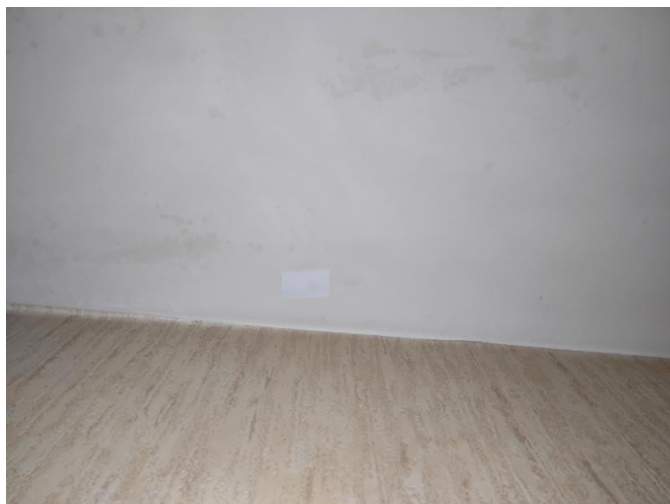
## Fiche 5: Pleisterwerk plafonds woning

Geen asbest

| # | Type | Referentie | Resultaat |
|---|---|---|---|
| 5.1 | Mengmonster | 2.1 | Geen asbest |

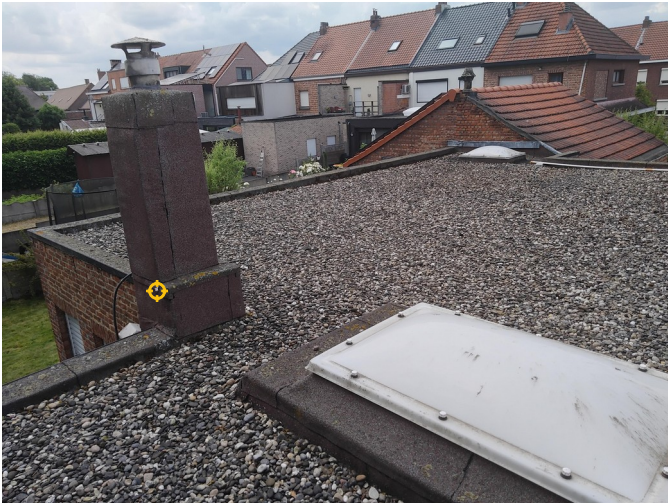
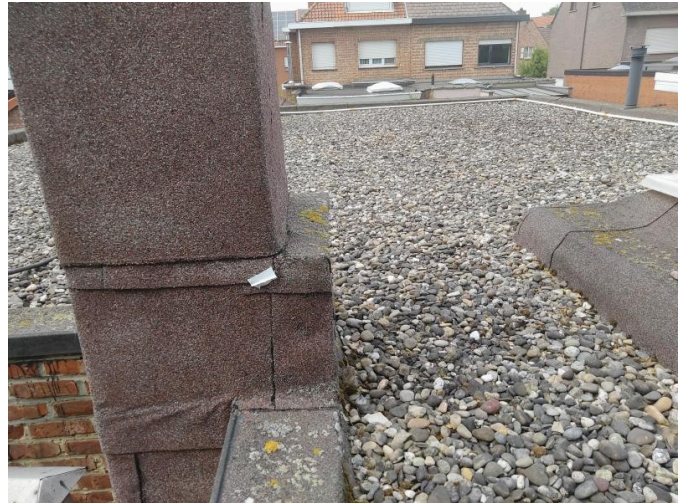
## Fiche 6: Roofing plat dak woning

Geen asbest

| # | Type | Referentie | Resultaat |
|---|---|---|---|
| 6.1 | Puntmonster | 3.1 | Geen asbest |

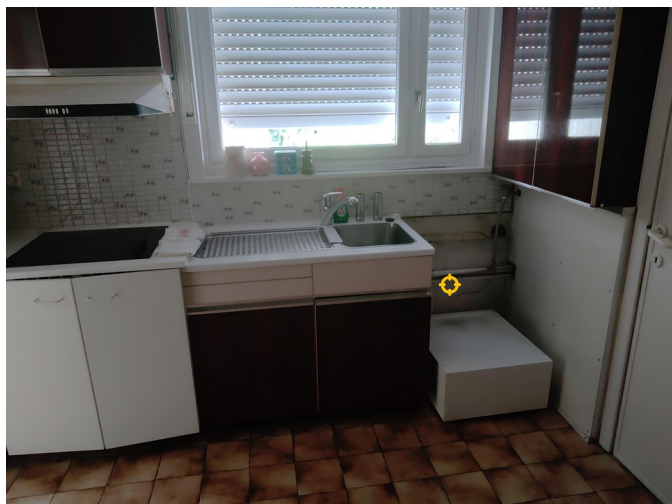
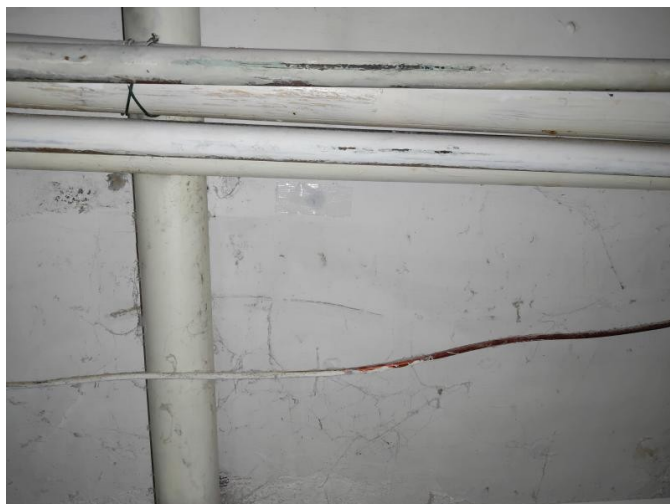
Geen asbest

| # | Type | Referentie | Resultaat |
|---|---|---|---|
| 7.1 | Mengmonster | 1.1 | Geen asbest |

| Beschrijving | Pleisterwerk binnenmuren woning |
