# Asbestinventarisatetest

Fruithoflaan 122/1205-1206, 2600 Antwerpen

Attestnummer : 20241218-000418.000

Uitgegeven op : 18.12.2024

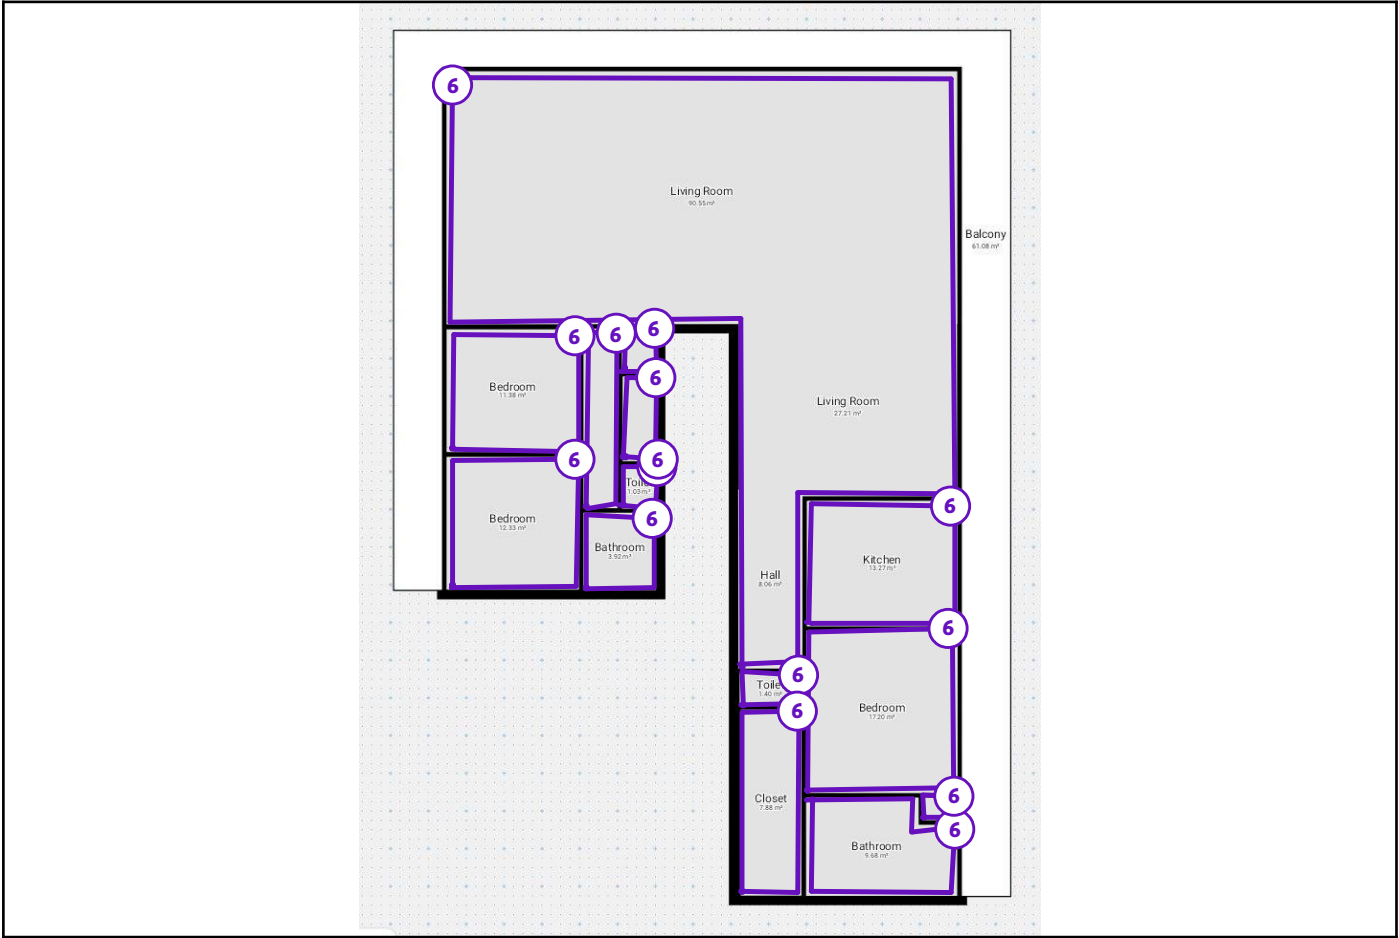
# Plan 1.1: Appartement bus 1205 en 1206

| Beschrijving | Type | Actie |
|---|---|---|
| 6. Binnenwanden appartement | Advies | - |

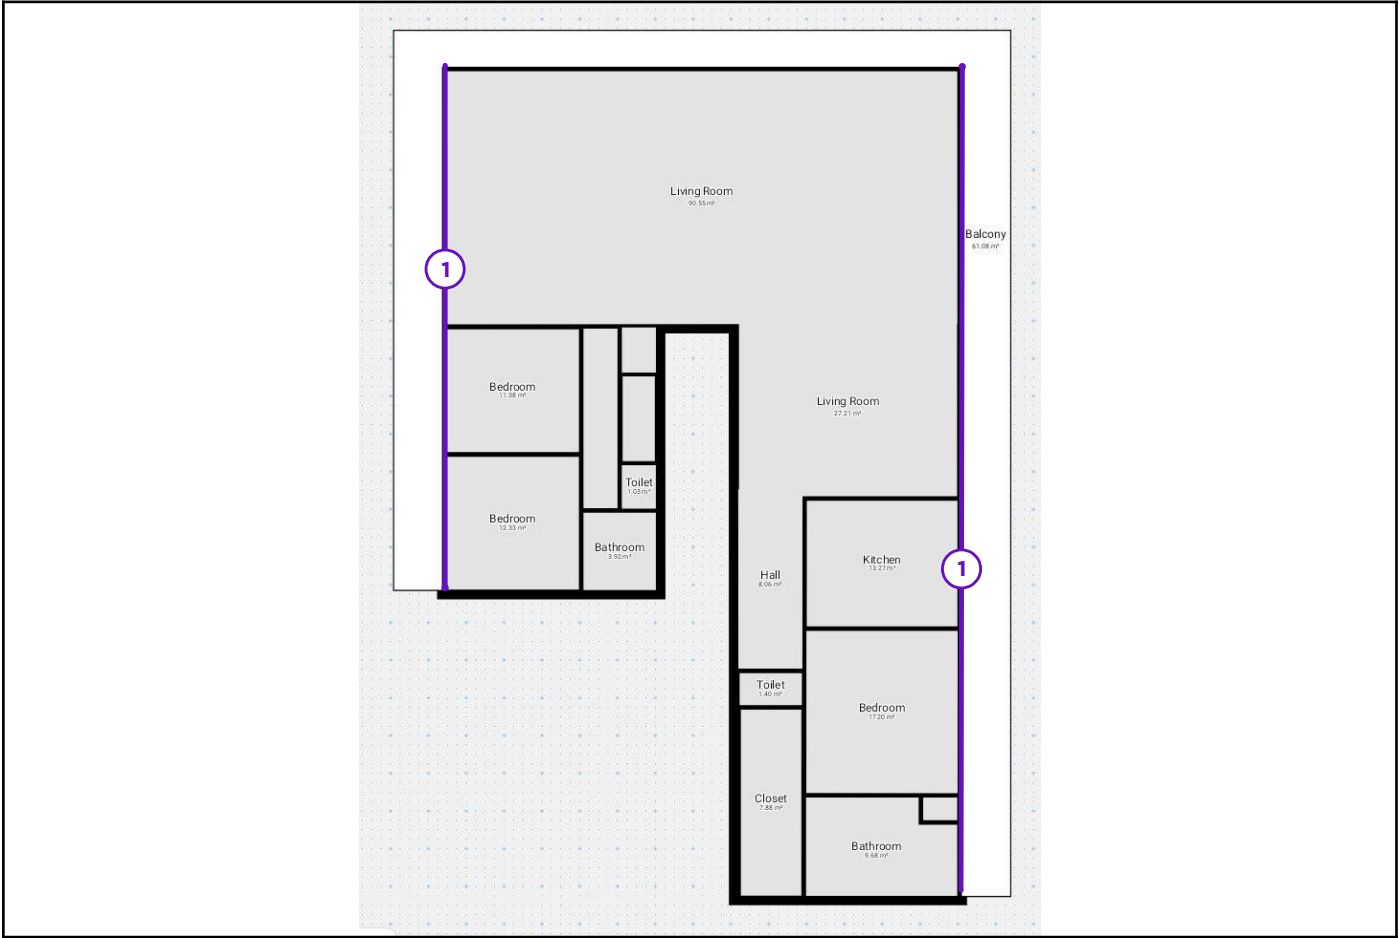
# Plan 1.2: Appartement bus 1205 en 1206

| Beschrijving | Type | Actie |
|---|---|---|
| 1. Mastiek tussen schrijnwerk en buitengevels appartement | Advies | - |

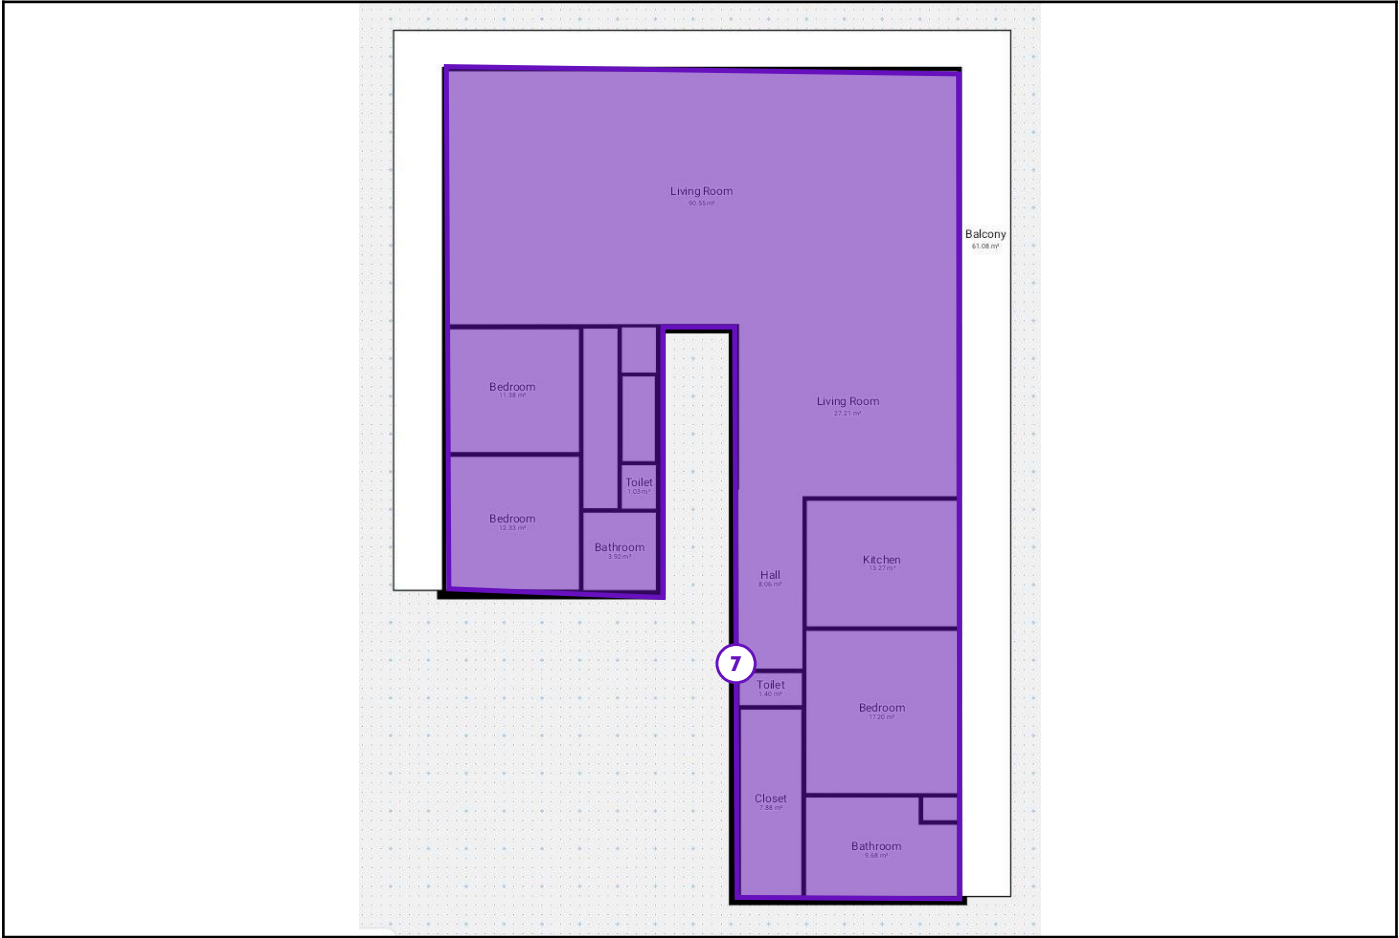
# Plan 1.3: Appartement bus 1205 en 1206

| Beschrijving | Type | Actie |
|---|---|---|
| 7. Valse plafonds appartement | Advies | - |

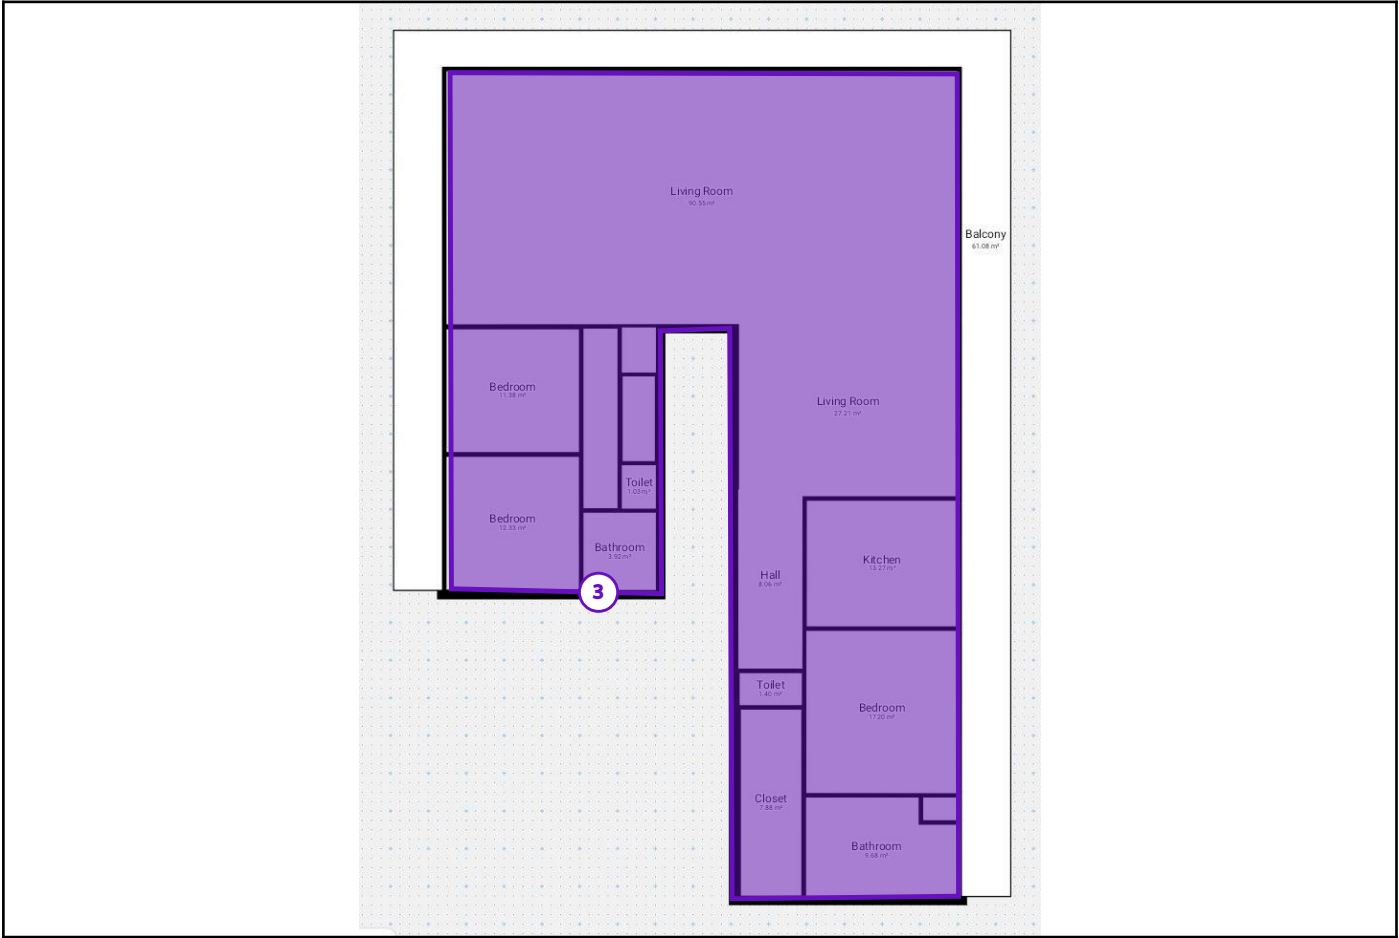
# Plan 1.4: Appartement bus 1205 en 1206

| Beschrijving | Type | Actie |
|---|---|---|
| 3. Vloeren appartement | Advies | - |

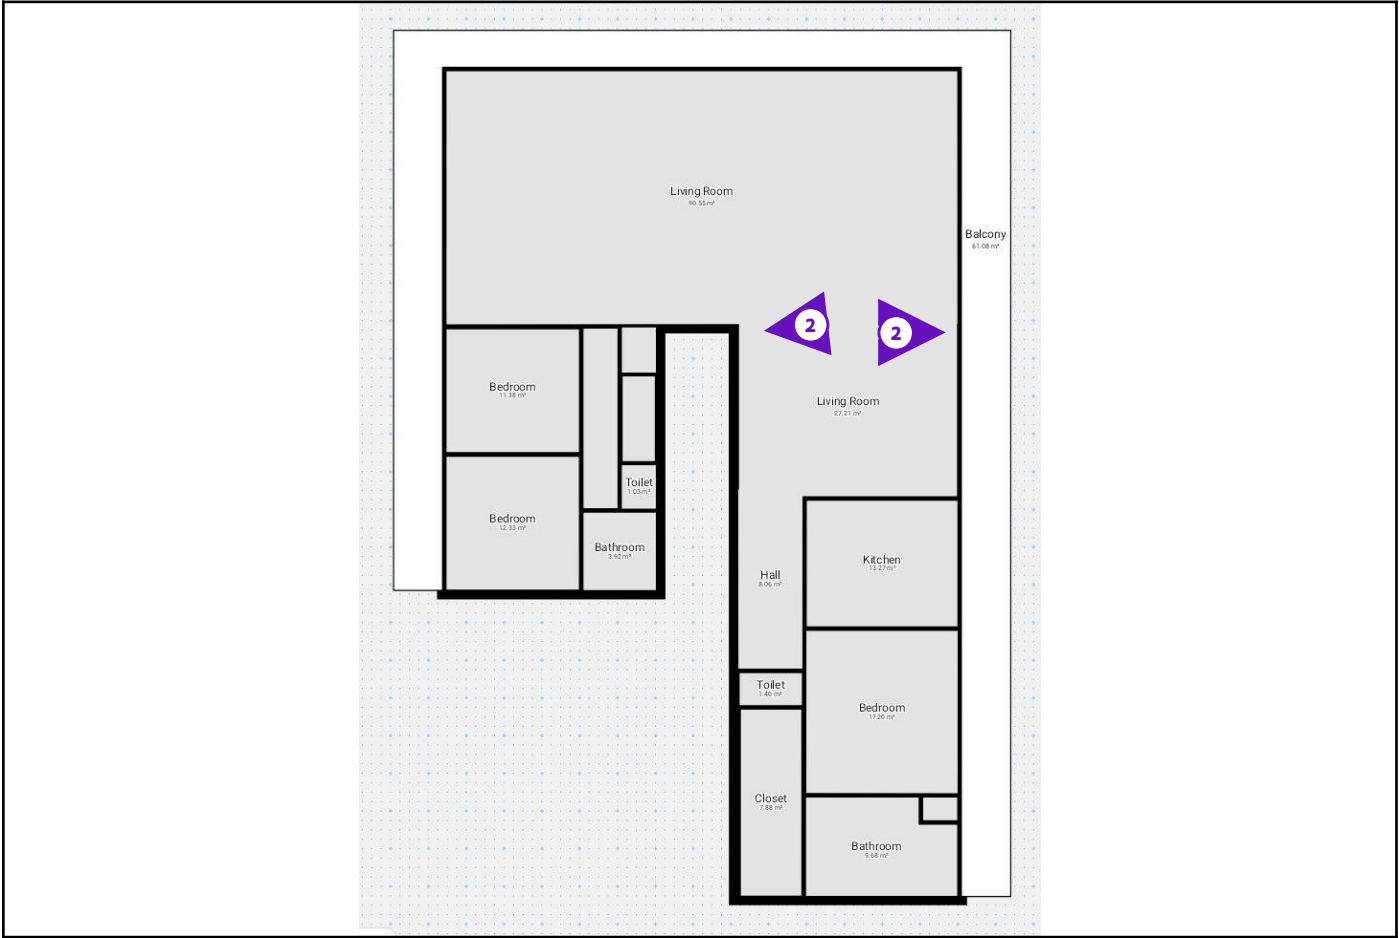
# Plan 1.5: Appartement bus 1205 en 1206

| Beschrijving | Type | Actie |
|---|---|---|
| 2. Zuilen woonkamer | Advies | - |

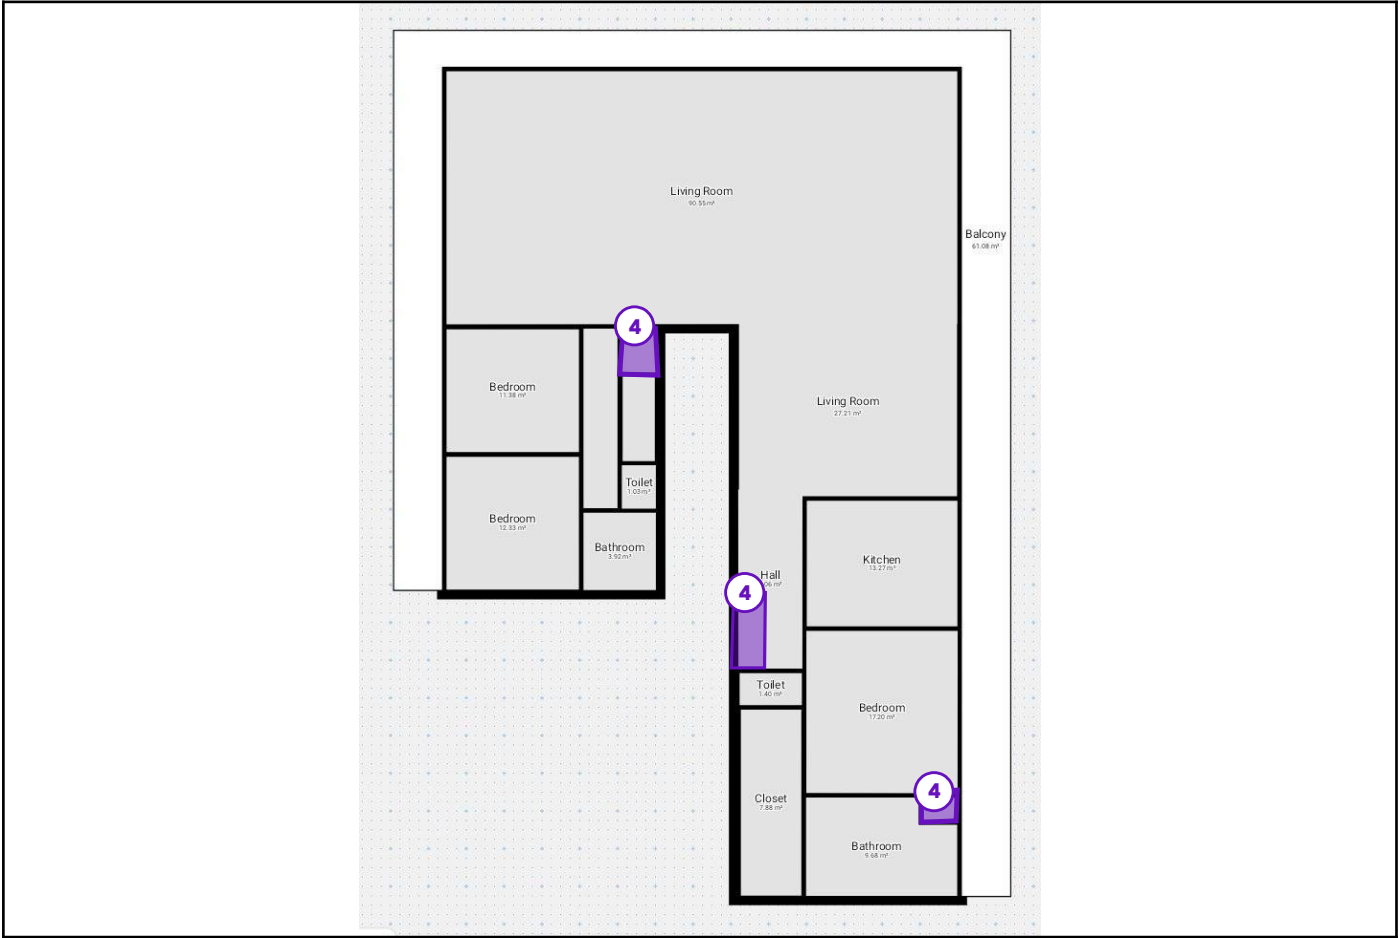
# Plan 1.6: Appartement bus 1205 en 1206

| Beschrijving | Type | Actie |
|---|---|---|
| 4. Technische ruimtes en installaties appartement | Advies | - |

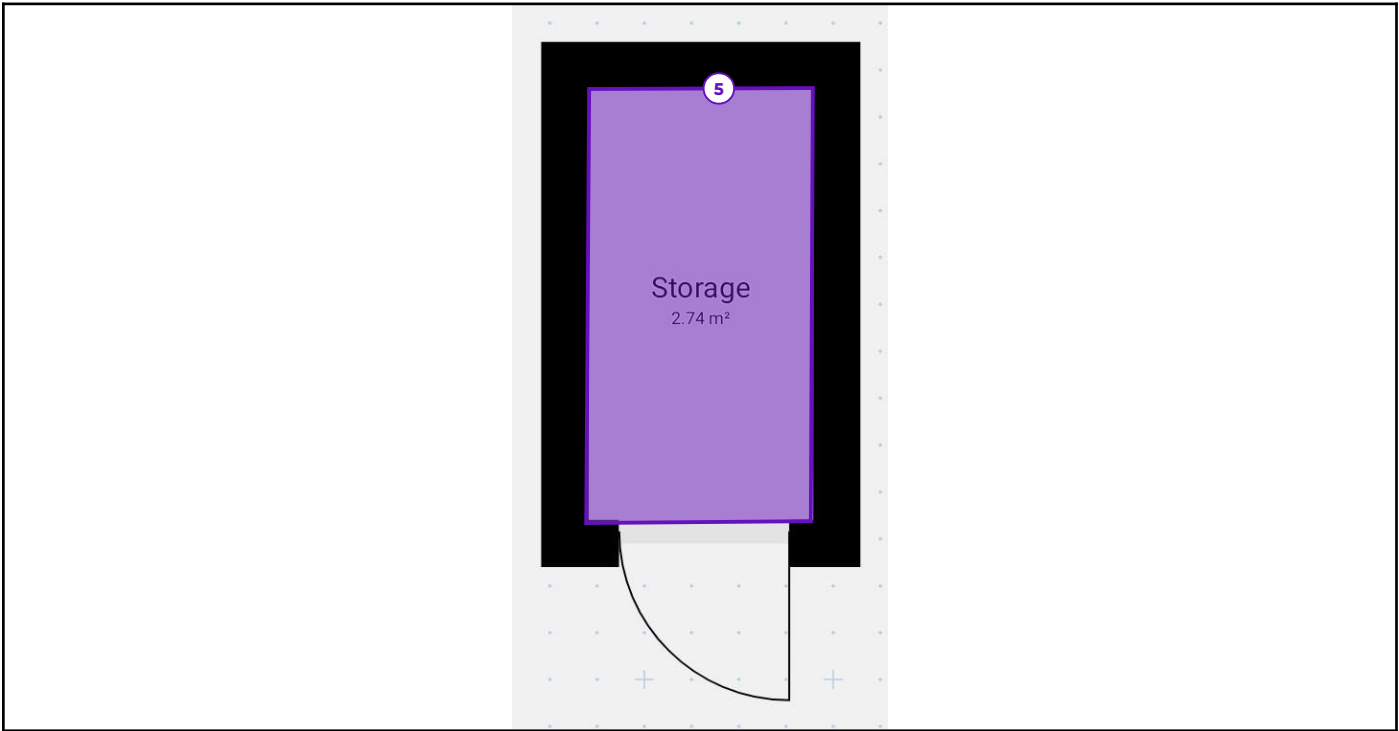
# Plan 1.7: Kelderberging 57

| Beschrijving | Type | Actie |
|---|---|---|
| 5. Wanden en plafonds kelderbergingen | Advies | - |

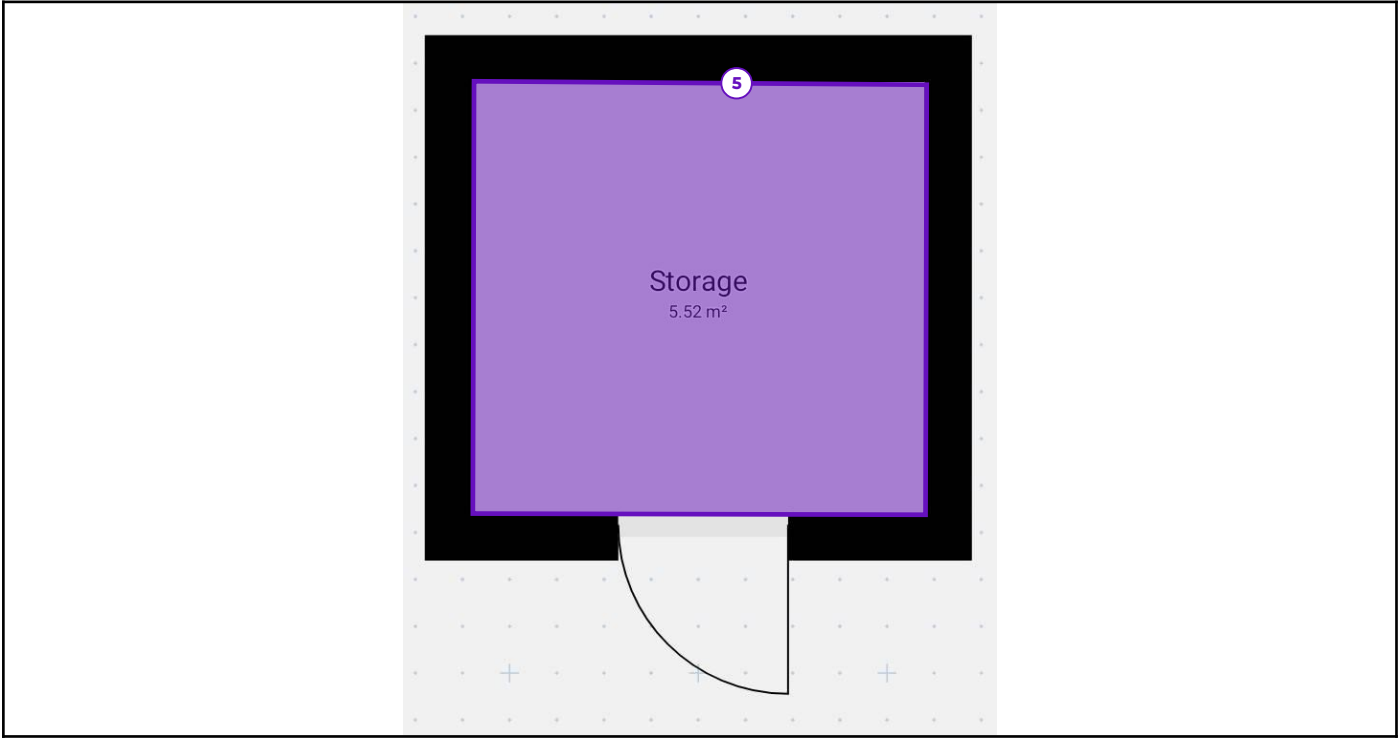
# Plan 1.8: Kelderberging 18/19

| Beschrijving | Type | Actie |
|---|---|---|
| 5. Wanden en plafonds kelderbergingen | Advies | - |

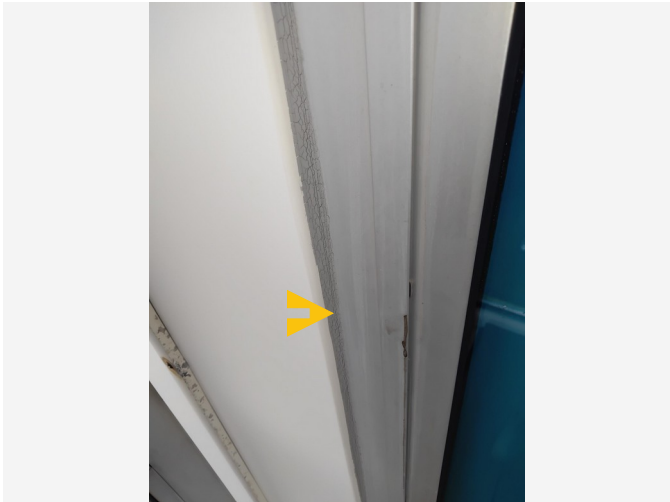
# Fiche 1: Mastiek tussen schrijnwerk en buitengevels appartement

Soepele mastiek, in relatief goede staat. Niet asbestverdacht.

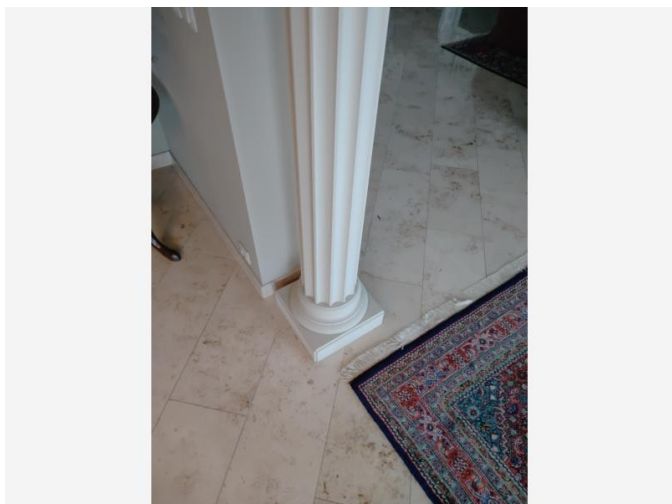
Geen cementgebonden zuilen. Niet asbestverdacht.

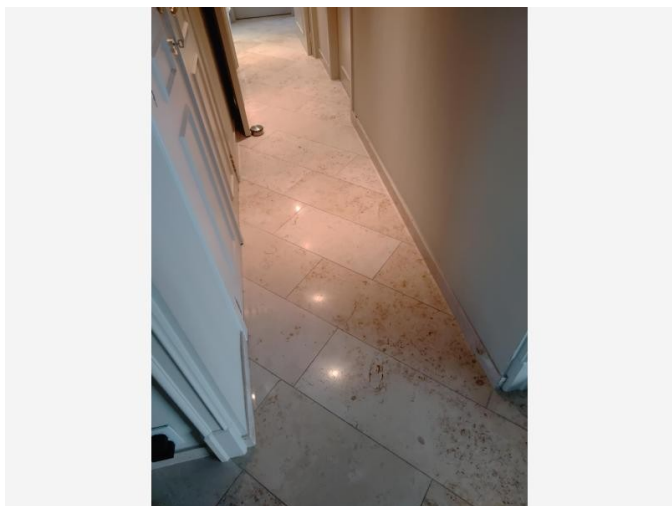
Alle vloeren werden vervaardigd uit natuursteen of in technische ruimtes is soms chape waarneembaar. Geen asbestverdachte materialen aangetroffen.

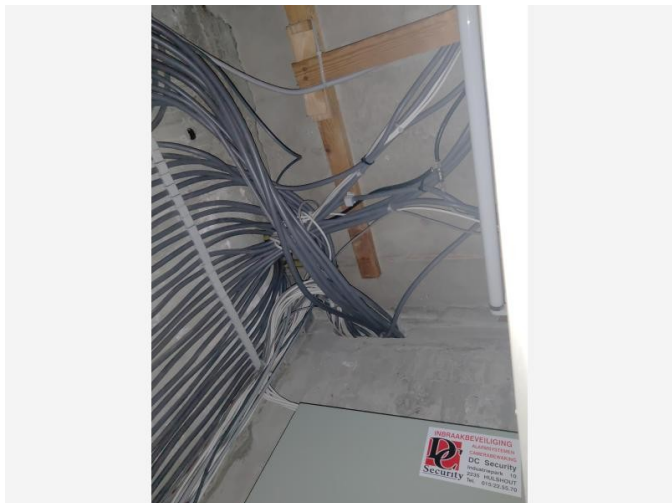
## Fiche 4: Technische ruimtes en installaties appartement

Alle waarneembare technische ruimtes en installaties werden onderzocht. Geen asbestverdachte leidingen, installaties of pakkingen en koorden aangetroffen.

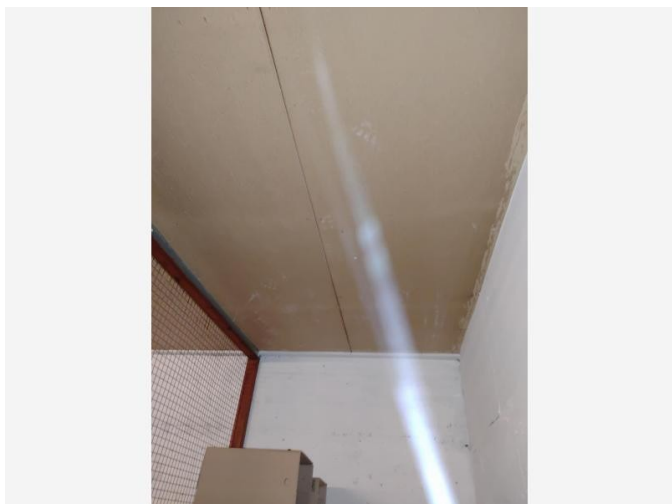
Alle wanden en plafonds werden vervaardigd uit snelbouwstenen, beton, gipskartonplaten en hout. Geen asbestverdachte materialen aangetroffen in beide kelderbergingen.

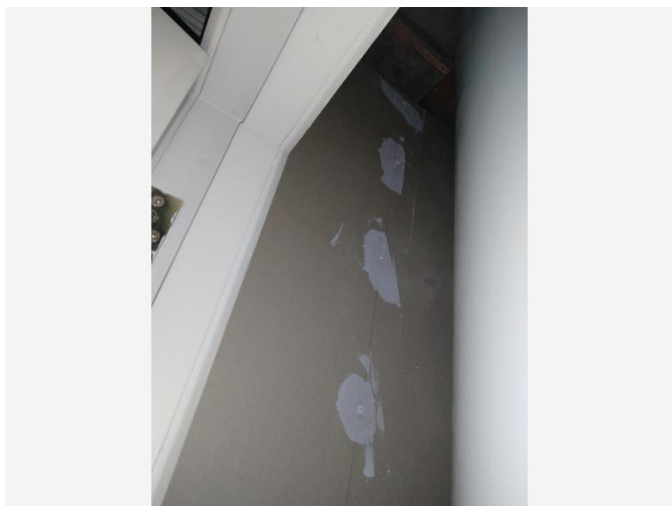
Alle binnenwanden werden vervaardigd uit niet-asbestverdachte gipskartonplaten, natuursteen of tegels.

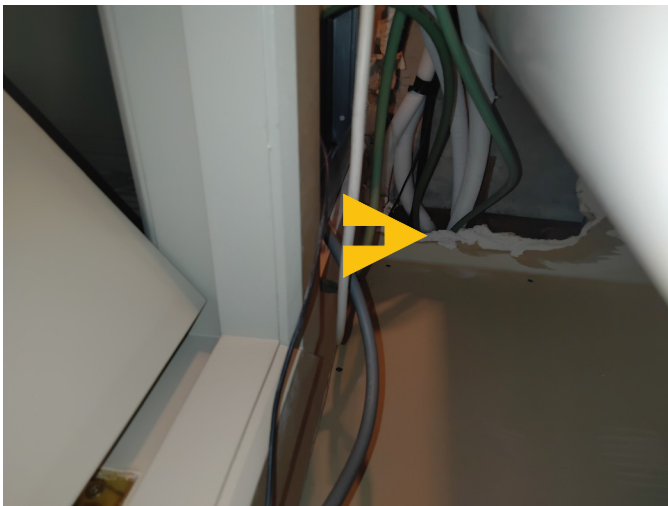
Alle plafonds werden afgewerkt met niet-asbestverdachte gipskartonplaten. Op sommige plaatsen is de betonnen draagstructuur achter deze platen zichtbaar.
