# Asbestinventarisatattest

Fruithoflaan 122/0102, 2600 Antwerpen

Attestnummer : 20250128-000164.000

**Asbestveilig** (maar niet asbestvrij)

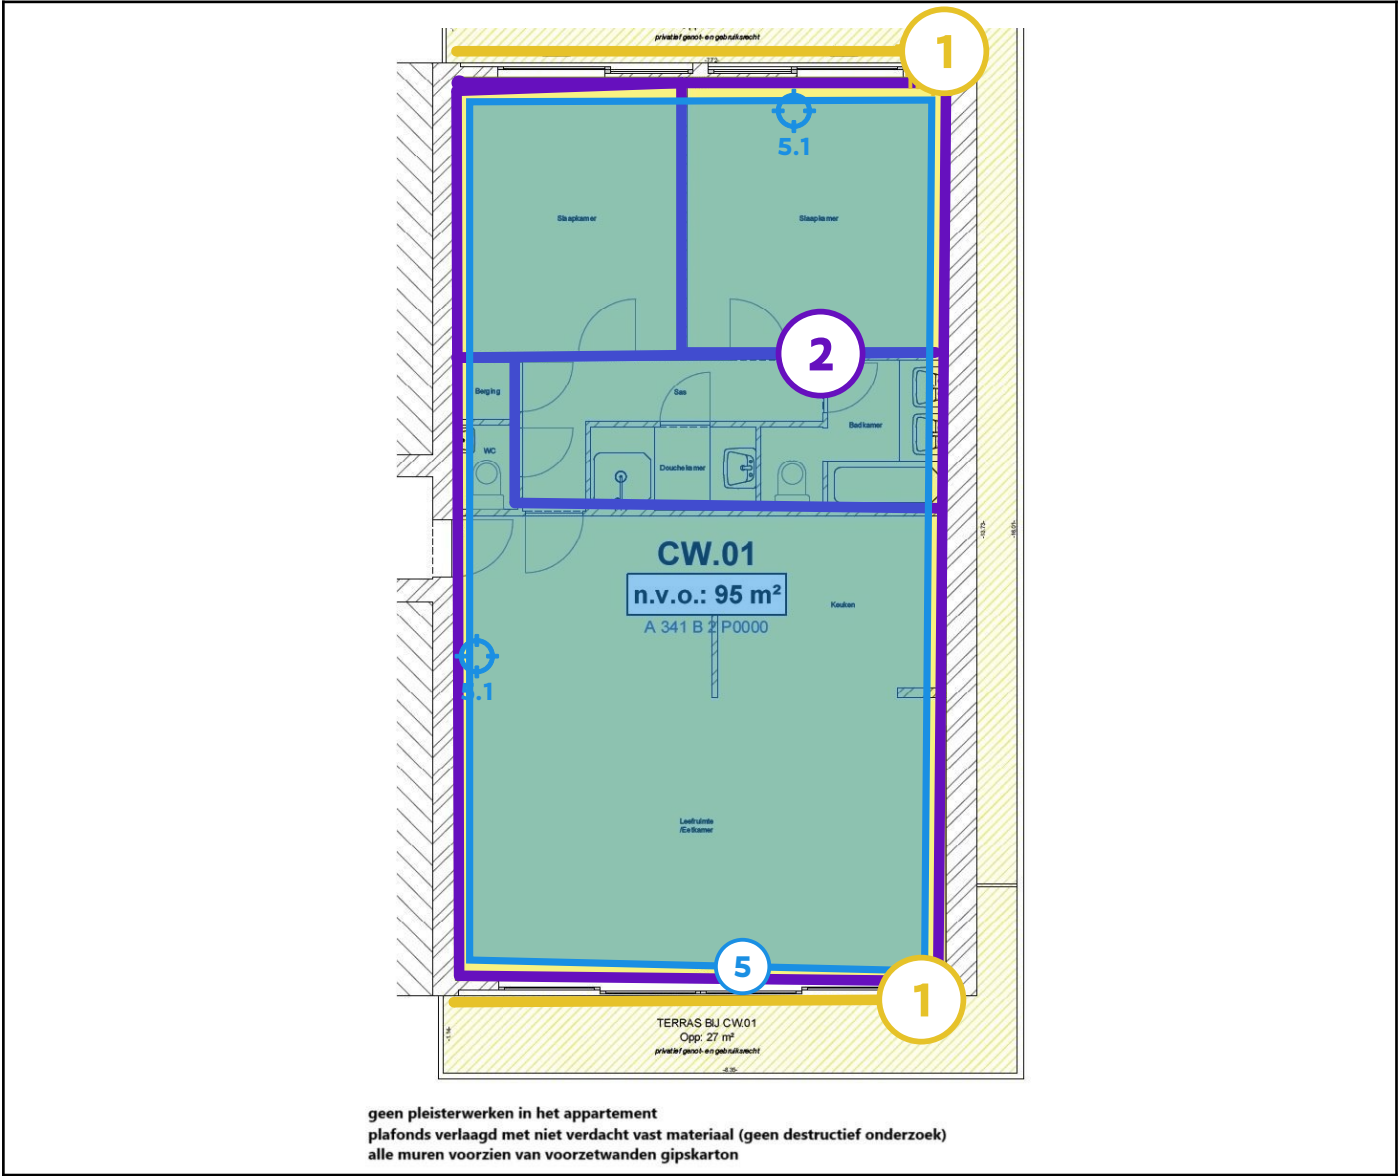
# Plan 1.1: plan appartement

| Beschrijving | Type | Actie |
|---|---|---|
| 1. mastieken tussen ramen en gevel | Asbestmateriaal | Zorgvuldig beheren |
| 5. vloerlijmen | Geen asbest | - |

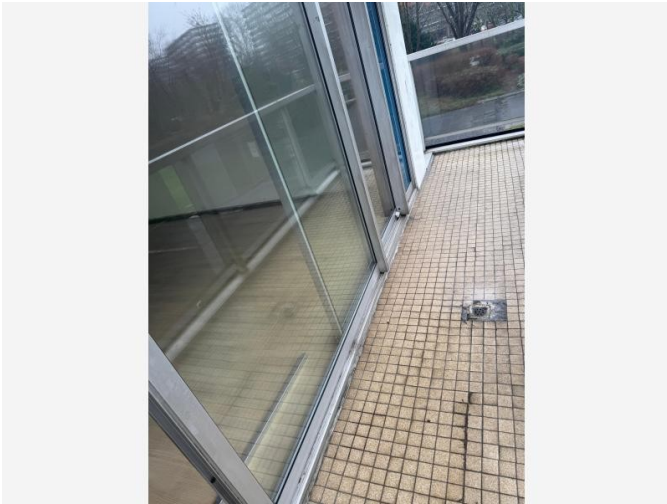
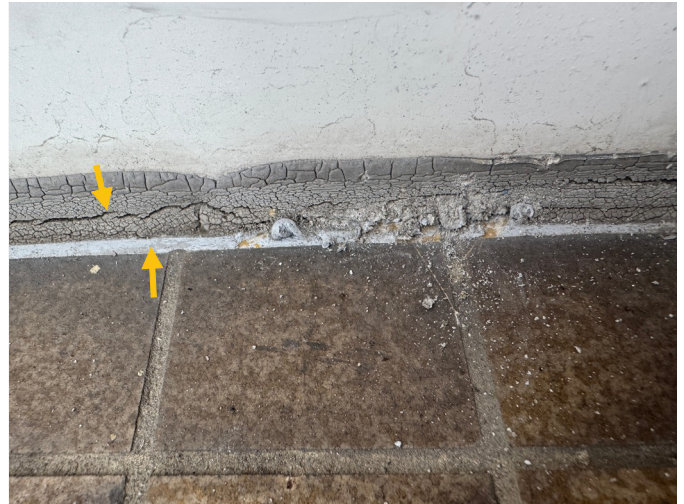
Het asbestmateriaal valt onder de mijlpaal van 2040.

| Eindbeoordeling materiaalrisico | Laag materiaalrisico en/of verlaagde kans op vezelvrijgave |

| Toestand van het materiaal | Licht beschadigd, licht verweerd. Intact calciumsilicaatmateriaal of categorie III 'gebondenheid' |

| # | Type | Referentie | Resultaat |
|---|---|---|---|
| 1.1 | Puntmonster | 1 | Chrysotiel |

| Opmerking | aan de onderzijde van ieder raam zijn er twee soorten mastieken zichtbaar. vermoedelijk werd de originele mastiek overspoten met een nieuwere welke ook verdacht is. beide types mastieken werden bemonsterd. afwerking van de zijkanten en bovenkant van de ramen zijn niet zichtbaar door de gevelpanelen |

- Zorg voor een veilig beheer. Vermijd het beschadigen van het asbestmateriaal. Controleer de toestand jaarlijks op wijzigingen.
- Scherm in afwachting van verwijdering het asbestmateriaal af van luchtstromingen en verstoring: bijvoorbeeld door het te verpakken, te fixeren, af te dekken, signalisatie - afbakening aan te brengen, ...

- Eenvoudige handelingen: enkel door erkend asbestverwijderaar hechtgebonden toepassing met stofvrijgave bij verwijdering waardoor er kennis van zaken vereist is.
- Let op: aan de onderzijde van de gemeenschappelijke gevelpanelen is deze mastiek ook zichtbaar

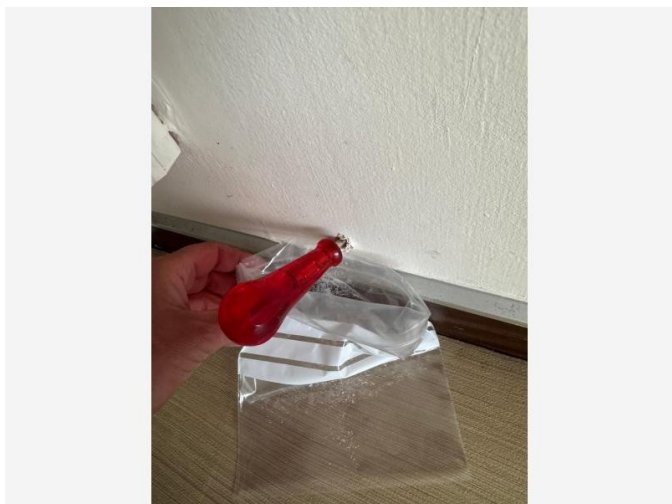
alle muren van het appartement zijn voorzetwanden vervaardigd uit gipskarton

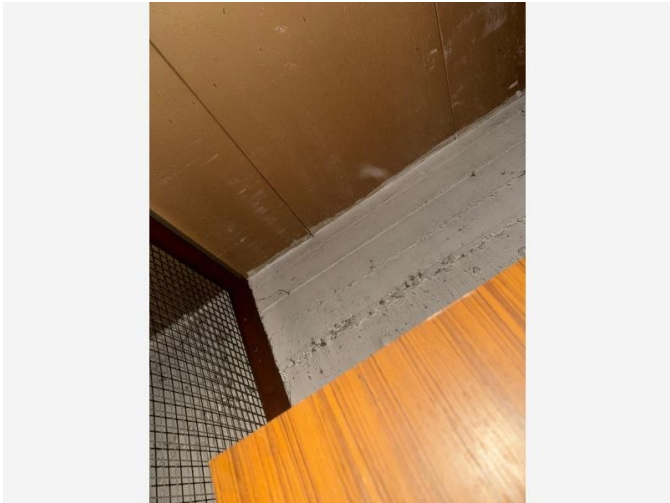
er worden geen privatieve verdachte materialen waargenomen. plafond: beton met gipskarton, muren gipskarton

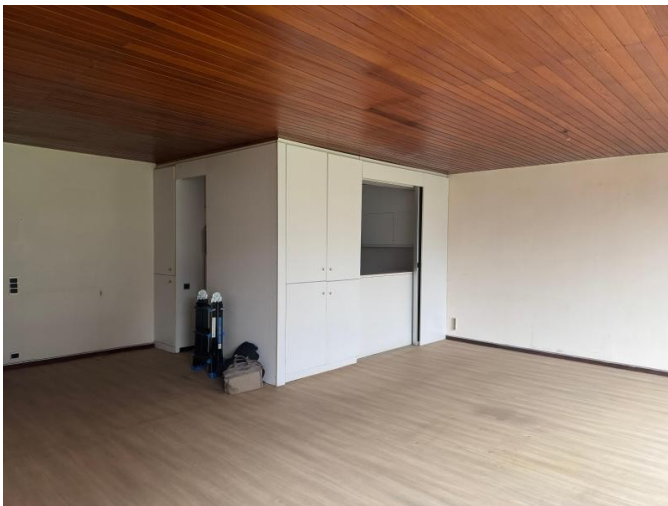
alle plafonds van het appartement zijn verlaagd met niet verdacht materiaal, geen onderzoek naar bovenliggende materialen mogelijk

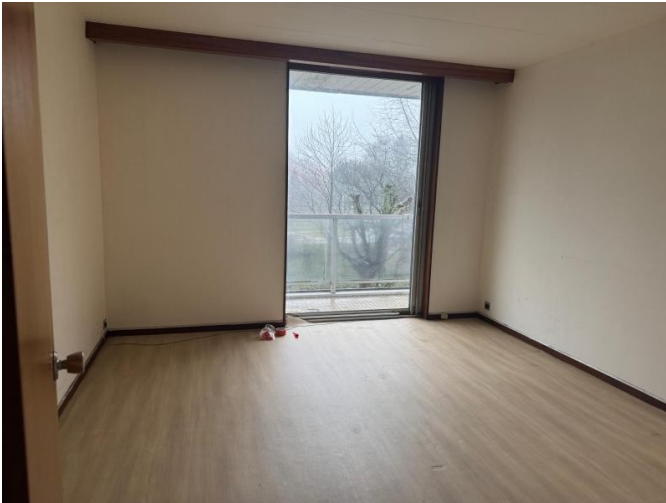
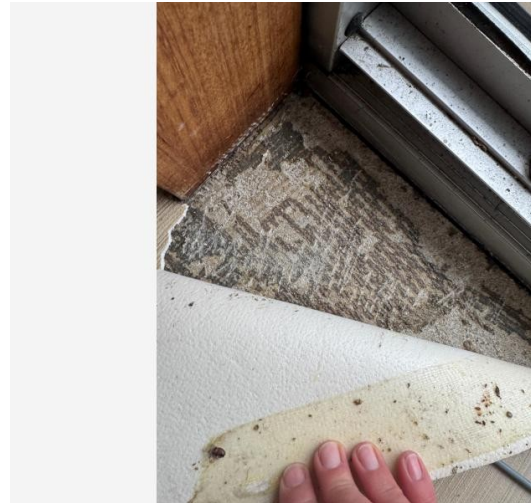
## Fiche 5: vloerlijmen

Geen asbest

| # | Type | Referentie | Resultaat |
|---|---|---|---|
| 5.1 | Mengmonster | 2 | Geen asbest |

| Opmerking | alle vloeren zijn voorzien van een vloerzeil met hieronder nog oudere vloerzeilen. Vloerzeilen aanschijn zijn niet verdacht, de lijmen echter wel. Bemonster in de leefruimte rechter slaapkamer |
