# Asbestinventarisatetest

Gasstraat 14, 2850 Boom

Attestnummer : 20250211-000130.003

**Niet-asbestveilig**

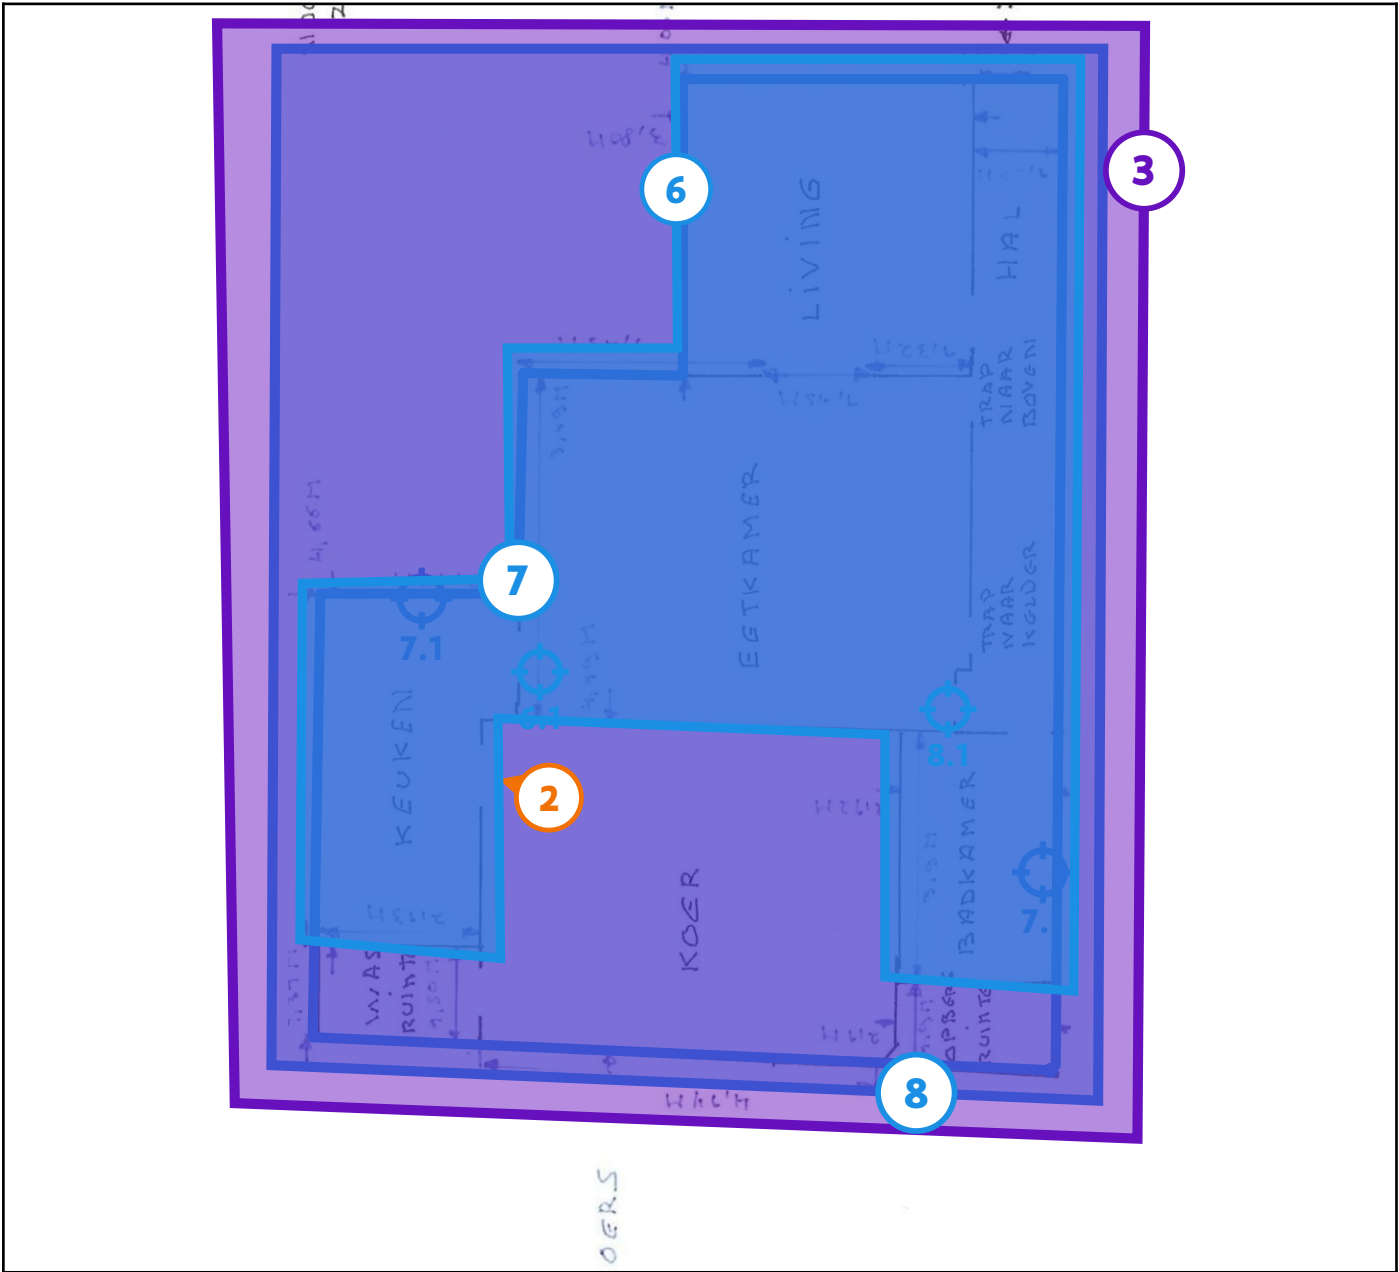
# Plan 1.1: GELIJKVLOERS

| Beschrijving | Type | Actie |
|---|---|---|
| 2. Glasalinvulpaneel | Asbestmateriaal | Verwijderen |

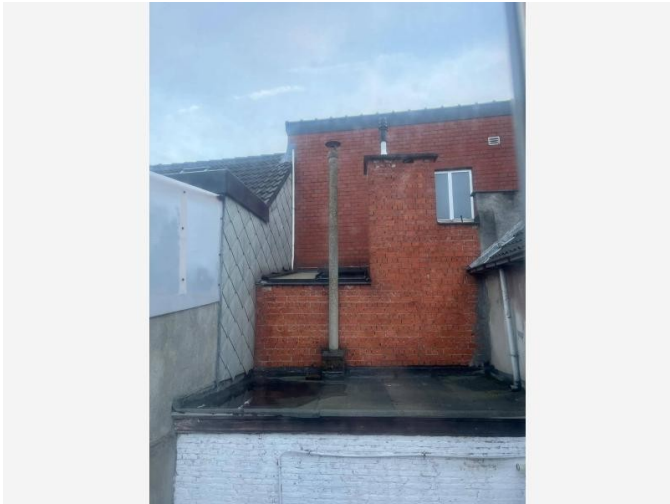
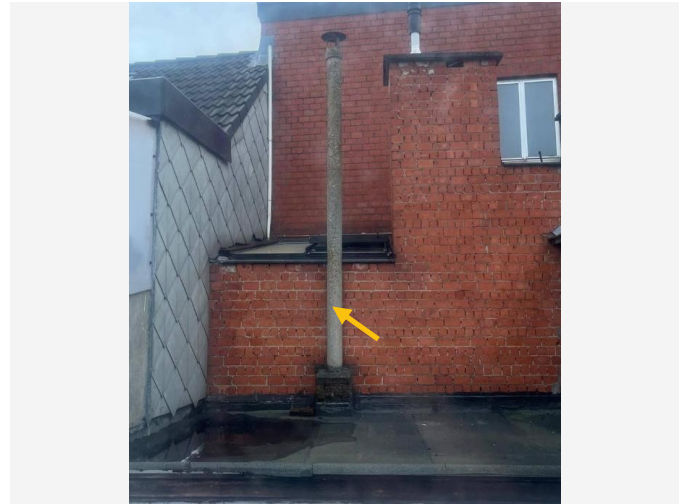
Het asbestmateriaal valt onder de mijlpaal van 2040.

| Eindbeoordeling materiaalrisico | Verhoogd materiaalrisico en/of verhoogde kans op vezelvrijgave |

| Asbestsoort (vezeltype) | Crocidoliet aanwezig |
| Toestand van het materiaal | Matig beschadigd, matig verweerd |

| Beschrijving | Asbestbuis |
| Omgeving | Buiten |
| Primaire drager | Plat dak |

- Zorg voor een veilig beheer. Vermijd het beschadigen van het asbestmateriaal. Controleer de toestand jaarlijks op wijzigingen.
- Voer bijkomende staalname(s) uit.

- Eenvoudige handelingen: enkel door erkend asbestverwijderaar Vanwege vezelvrijgave bij afbraak.

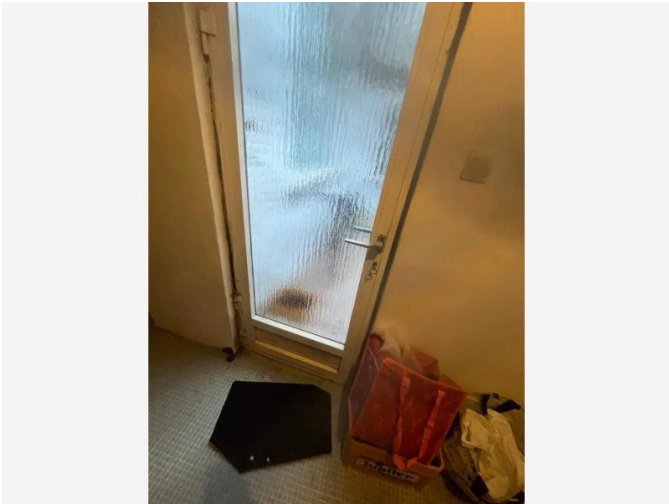
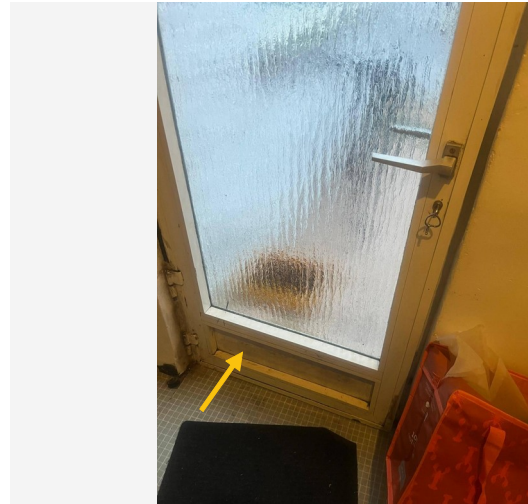
Het asbestmateriaal valt onder de mijlpaal van 2040.

| Eindbeoordeling materiaalrisico | Verhoogd materiaalrisico en/of verhoogde kans op vezelvrijgave |

| Asbestsoort (vezeltype) | Crocidoliet aanwezig |
| Toestand van het materiaal | Licht beschadigd, licht verweerd. Intact calciumsilicaatmateriaal of categorie III 'gebondenheid' |

| Beschrijving | Glasalinvulpaneel |
| Omgeving | Binnen |
| Primaire drager | Wandopening verticaal (raam, deur, ...) |

- Zorg voor een veilig beheer. Vermijd het beschadigen van het asbestmateriaal. Controleer de toestand jaarlijks op wijzigingen.
- Voer bijkomende staalname(s) uit.

- Eenvoudige handelingen: mag via doe-het-zelf of door werknemer(s) met opleidingsattest eenvoudige handelingen  
Hechgebonden toepassing. Kan in zijn geheel worden verwijderd.

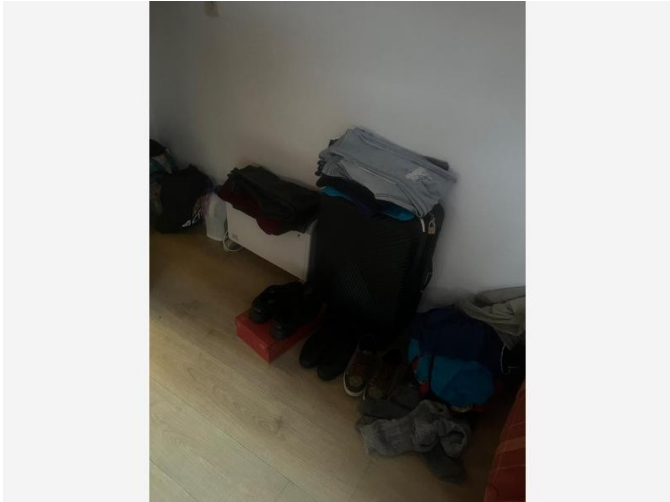
## Fiche 3: Onderliggende lagen - vloeren - plafonden - tegels

Onderliggende lagen vallen buiten de scope van het onderzoek, bij beschadiging of renovatie dienen onderliggende lagen onderzocht te worden om de aanwezigheid van asbesttoepassingen uit te sluiten.

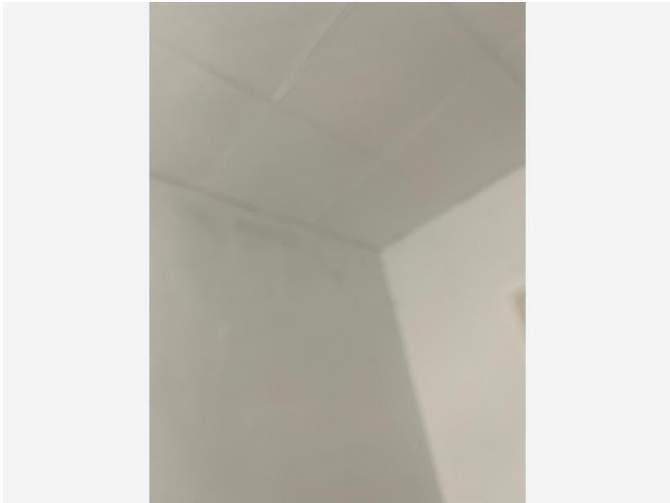
Achterliggende lagen niet inspecteerbaar.

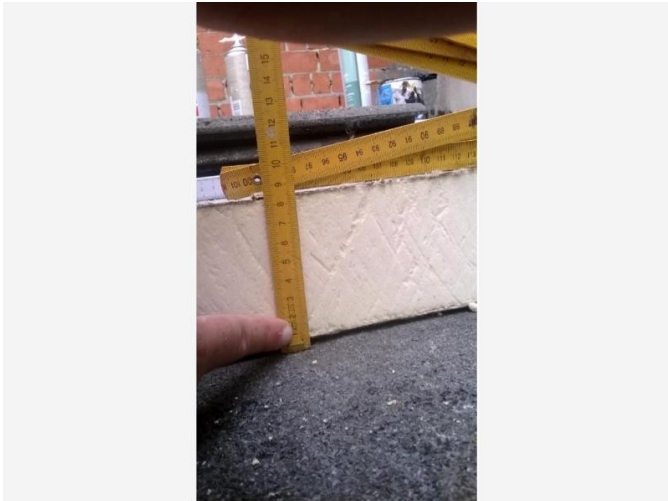
Roofing vernieuwd na 2001

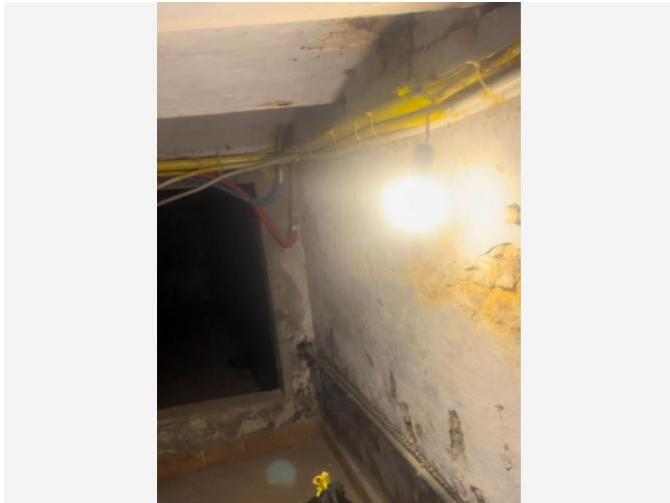
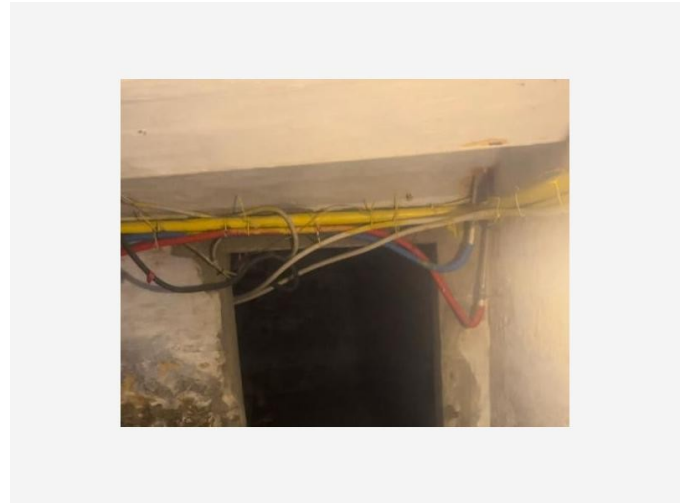
## Fiche 6: Pleisterwerk plafond

Geen asbest

| # | Type | Referentie | Resultaat |
|---|---|---|---|
| 6.1 | Mengmonster | 1.2 Pleisterwerk plafond | Geen asbest |

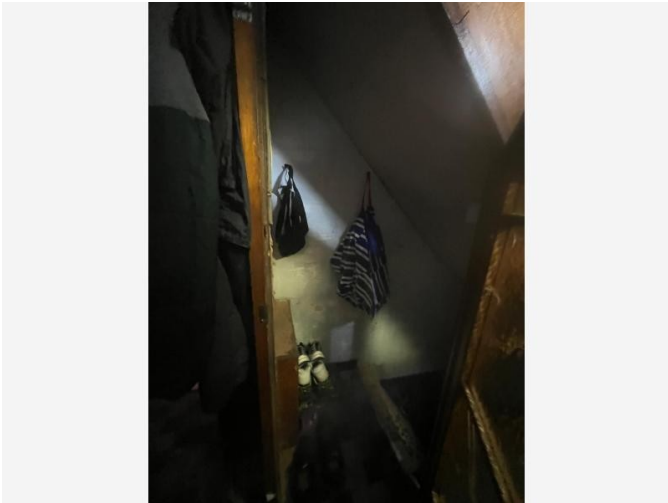
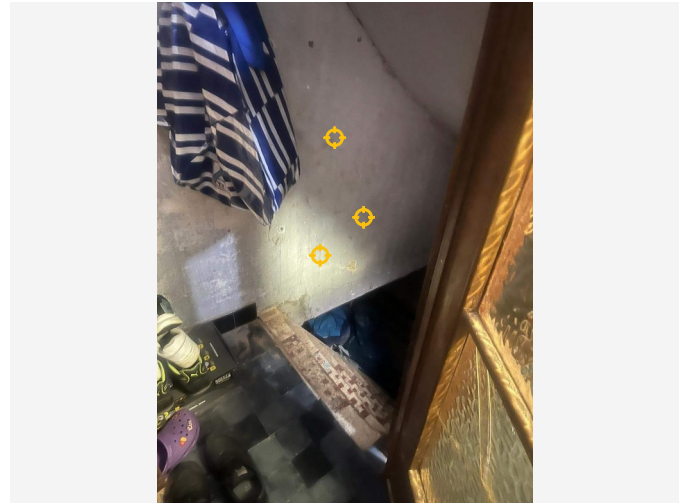
## Fiche 7: Pleisterwerk muur

Geen asbest

| # | Type | Referentie | Resultaat |
|---|---|---|---|
| 7.1 | Mengmonster | MM01 Pleisterwerk muur | Geen asbest |

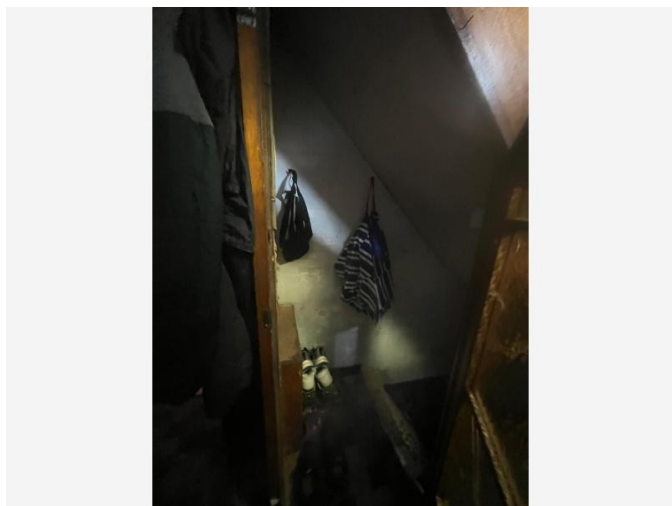
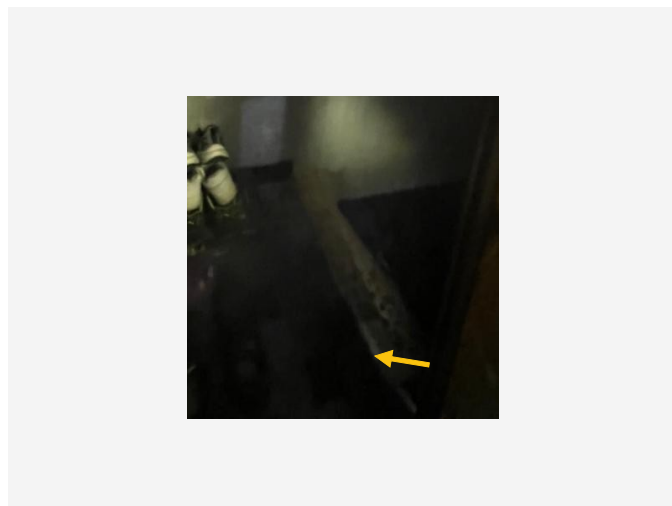
## Fiche 8: Vloerzeil

Geen asbest

| # | Type | Referentie | Resultaat |
|---|---|---|---|
| 8.1 | Puntmonster | 1.3 Vloerzeil | Geen asbest |
