# Asbestinventarisatetest

Jos Ratinckxstraat 1/051, 2600 Antwerpen

Attestnummer : **20230923-000085.002**

Uitgegeven op : **25.09.2023**

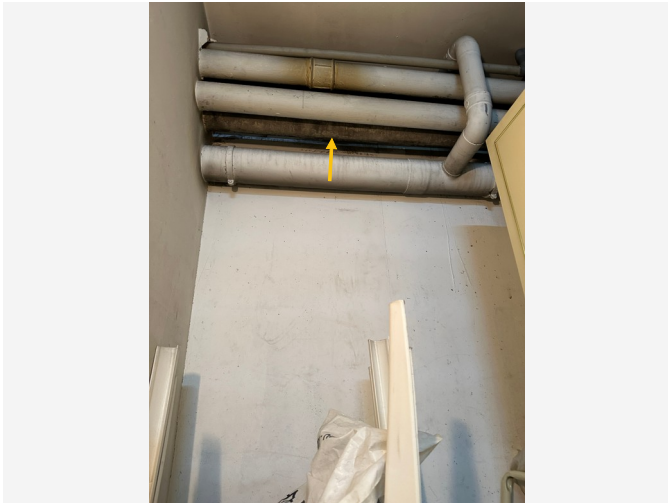
Asbestcementbuizen werden vaak gebruikt voor waterleidingen, rioleringsystemen. Sterk vermoeden dat deze rioleringsbuis niet meer actief is. Deze buis loopt doorheen kelderruimte H5

| (Asbest)materiaal | Verloren bekisting - Buis, koker |
| Bindmiddel | Cement |
| Gebondenheid bindmiddel | Hecht |

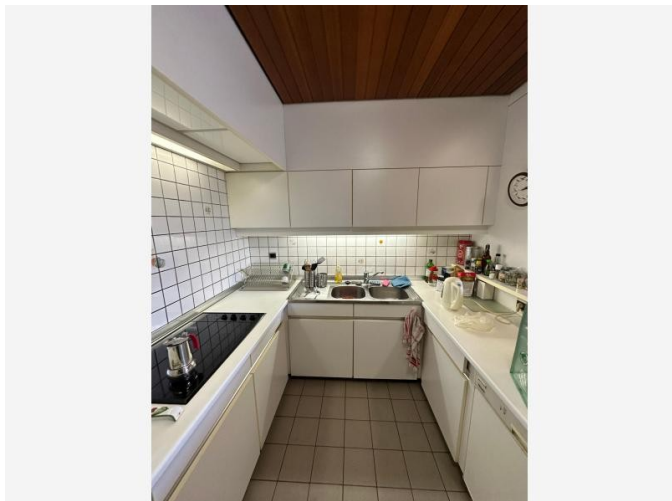
## Fiche 2: Tegellijm-masaiklijm wand, vloer, (keuken /BDK)

Asbesthoudende tegellijm is de tegellijm die vroeger werd gebruikt voor de standaard tegels waaronder in: badkamers, keukens en toiletten. Deze tegellijm werd voeger met een lijmkam opgezet, waarna de tegels werden vastgeplakt.

Is de woningen/ gebouwen gebouwd voor 1994 is er een vermoeden dat er gebruik is gemaakt van asbesthoudende tegellijm.

| (Asbest)materiaal | In-situ afwerkingslagen - Lijm laag |

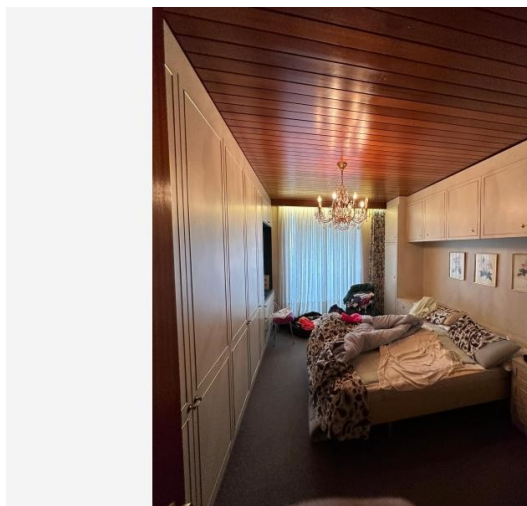
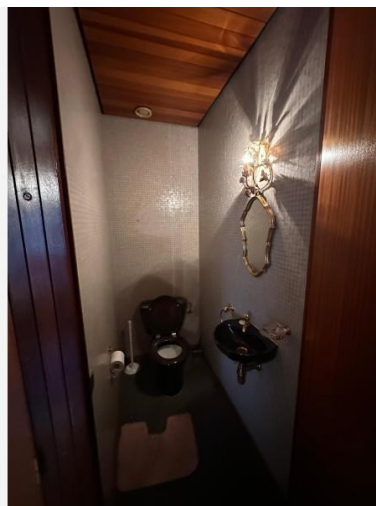
## Fiche 3: Verlaagd houten plafond

Geen asbest

| Opmerking | Pleisterwerk is weggewerkt door verlaagd houten plafond waardoor monstername niet mogelijk is. |

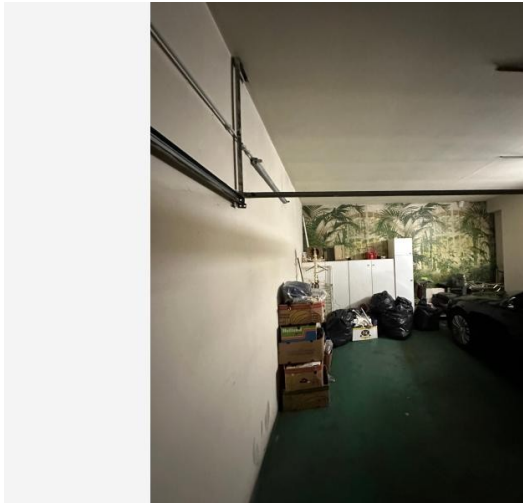
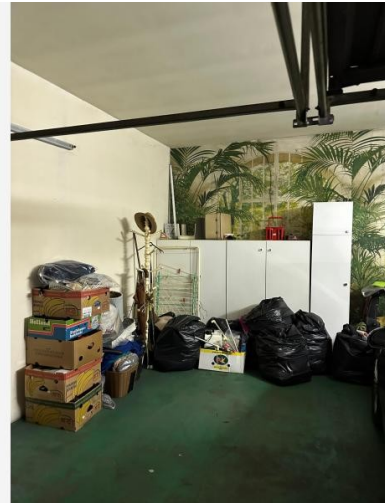
## Fiche 4: Gybroc platen (garagewanden)

Geen asbest

| <b>Opmerking</b> | Gipsplaat van het merknaam Gyproc, heeft een standaardgewicht van ongeveer 8 tot 12 kilogram per vierkante meter. |

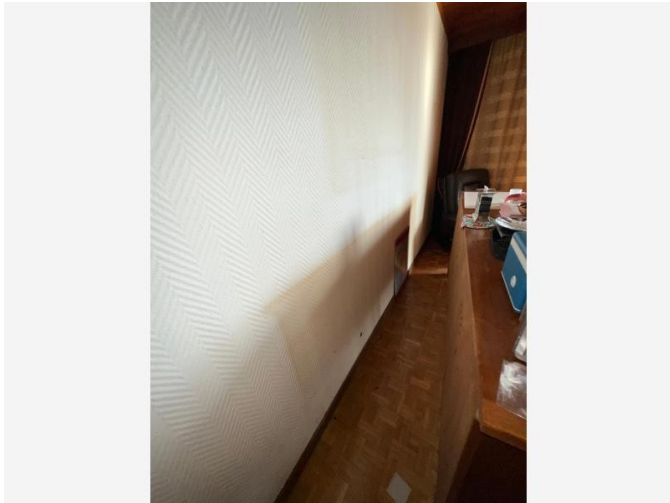
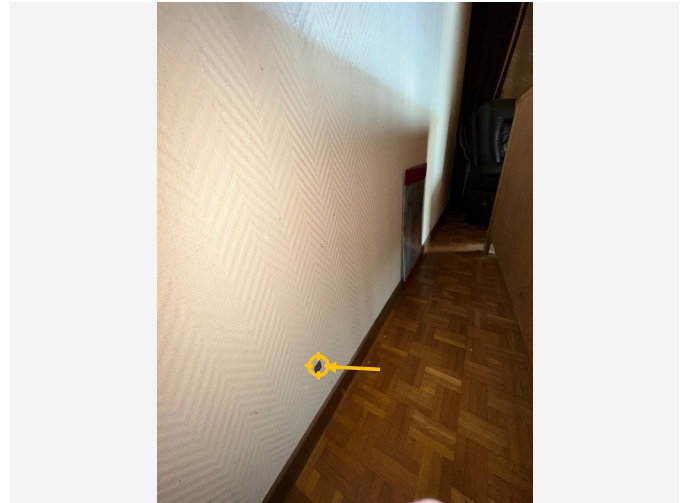
## Fiche 5: Pleisterwerk muur

Geen asbest

| # | Type | Referentie | Resultaat |
|---|---|---|---|
| 5.1 | Puntmonster | ID1 | Geen asbest |
