# Asbestinventarisatattest

Vijf-aprilwarande 4/54, 2640 Mortsel

Attestnummer : 20250619-000340.000

Uitgegeven op : 19.06.2025

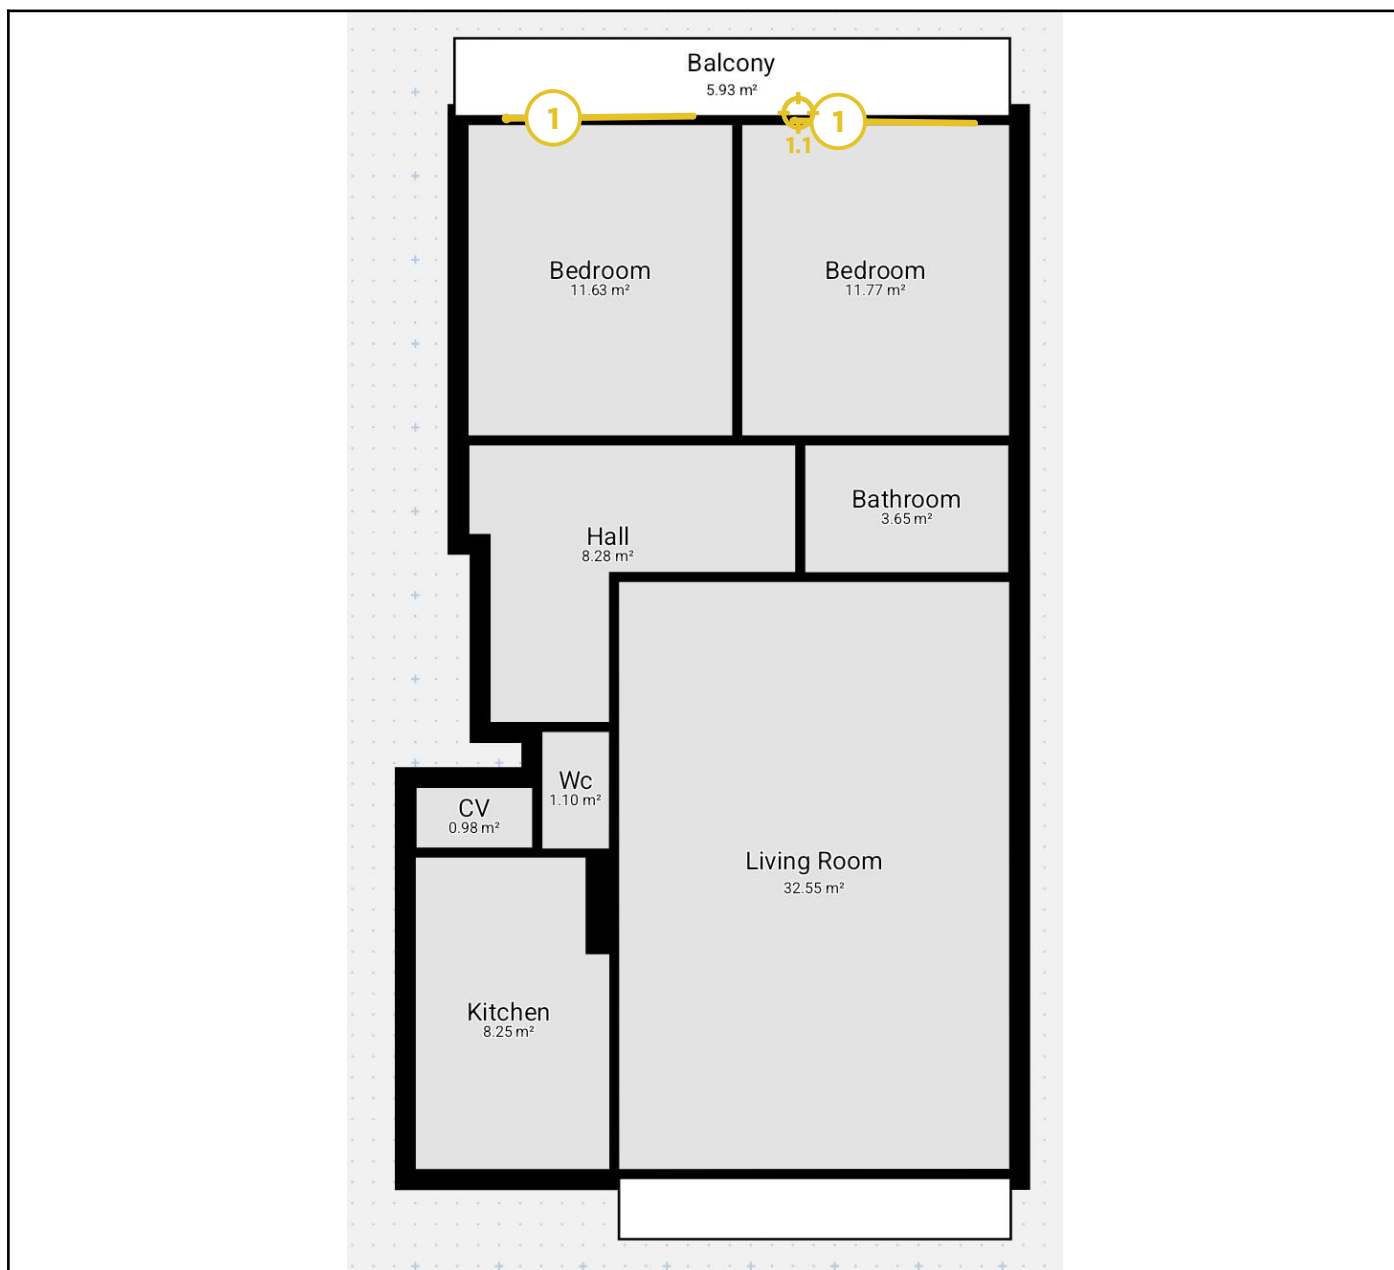
## Plan 1.3: Appartement bus 54

| Beschrijving | Type | Actie |
|---|---|---|
| 1. Mastiek tussen schrijnwerk-en metselwerk achtergevel appartement | Asbestmateriaal | Zorgvuldig beheren |
| 1.1 Code: 3.2 | Puntmonster | - |

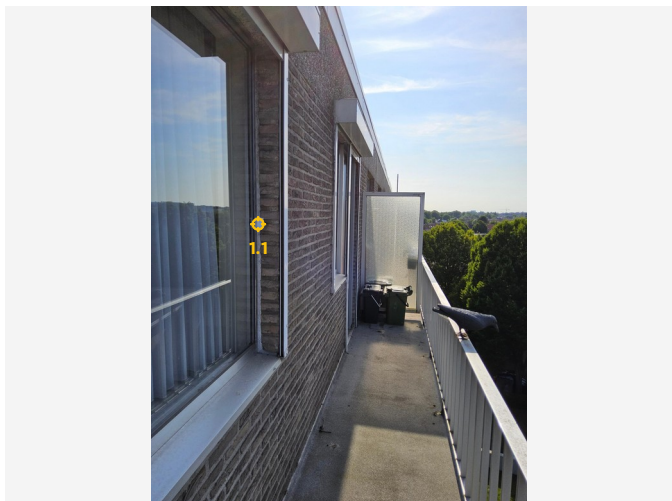
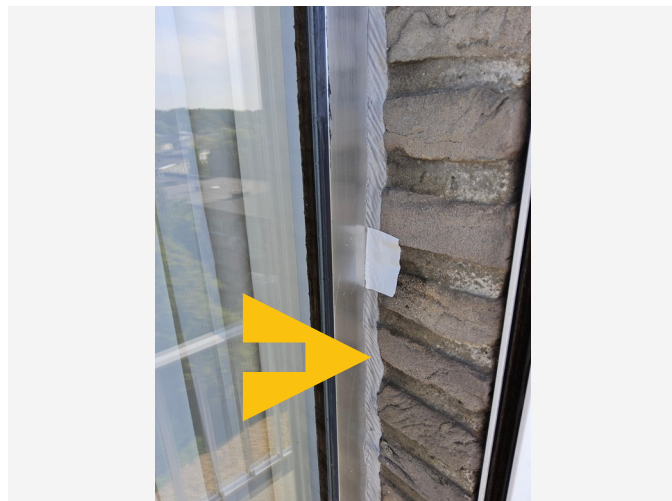
# Fiche 1: Mastiek tussen schrijnwerk-en metselwerk achtergevel appartement

Asbestmateriaal

| Eindbeoordeling materiaalrisico | Laag materiaalrisico en/of verlaagde kans op vezelvrijgave |

| Gebondenheid | Categorie 1: hechtgebonden in oorsprong |
| Asbestsoort (vezeltype) | Alleen chrysotiel |
| Asbestconcentratie | Laag (< 50%) |
| Toestand van het materiaal | Licht beschadigd, licht verweerd. Intact calciumsilicaatmateriaal of categorie III 'gebondenheid' |

| # | Type | Referentie | Resultaat |
|---|---|---|---|
| 1.1 | Puntmonster | 3.2 | Chrysotiel |

| Beschrijving | Mastiek tussen schrijnwerk-en metselwerk achtergevel appartement |
| Asbestmateriaal | In-situ afwerkingslagen - Pasta, stopverf, voegsel, stopsel, vulsel, mastiek, kitten, ... |

Zorgvuldig beheren

- Zorg voor een veilig beheer. Vermijd het beschadigen van het asbestmateriaal. Controleer de toestand jaarlijks op wijzigingen.

- Eenvoudige handelingen: mag via doe-het-zelf of door werknemer(s) met opleidingsattest eenvoudige handelingen  
Indien het materiaal niet beschadigd geraakt en men stofvorming vermijdt mag dit eventueel door een doe-het-zelf of werknemer(s) met opleidingsattest eenvoudige handelingen verwijderd worden. Dit is enkel mogelijk mits het nemen van de juiste voorzorgsmaatregelen, het gebruik van de nodige PBM's (een aansluitend stofmasker beschermingsklasse FFP3, wegwerphandschoenen, een wegwerpoverall (Cat. III, Type 5 en 6) en afspoelbare schoenen) en mits het materiaal goed bevochtigd of gefixeerd wordt tijdens de verwijdering. De mastiek moet voorzichtig los geschraapt worden met handgereedschap (bv. met een priem of platte schroevendraaier). Nadien dient deze hermetisch afgesloten en dubbel verpakt afgevoerd te worden naar een recyclagepark of kan het opgehaald worden door een geregistreerde asbestinzamelaar. Bij verwijdering door een aannemer of erkend asbestverwijderaar staat die zelf in voor het correct afvoeren van het asbestafval.

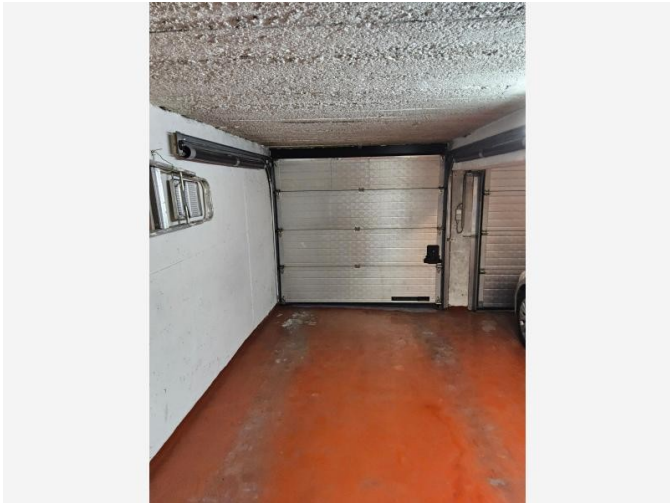
## Fiche 2: Binnenwanden garagebox 6

Vervaardigd uit beton. Geen asbestverdachte materialen aangetroffen.

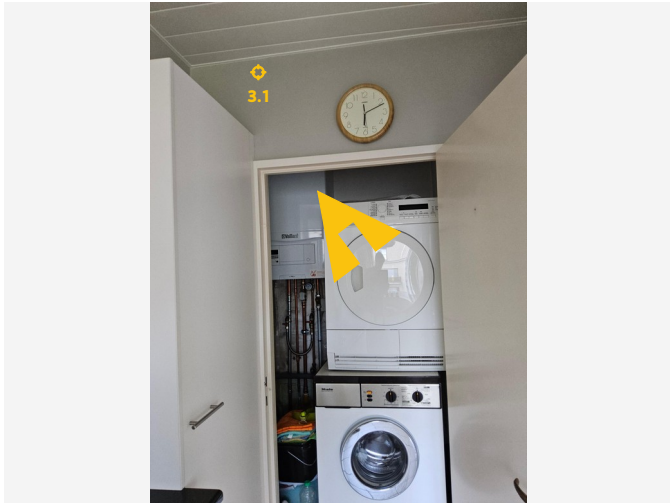
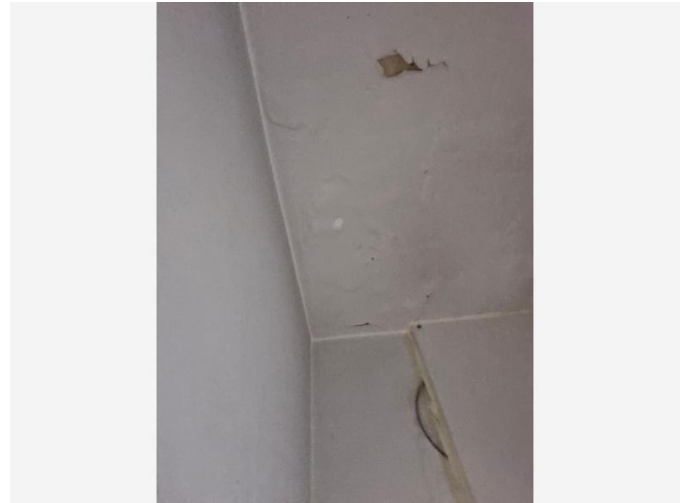
## Fiche 3: Pleisterwerk plafonds appartement

Geen asbest

| # | Type | Referentie | Resultaat |
|---|---|---|---|
| 3.1 | Mengmonster | 2.1 | Geen asbest |

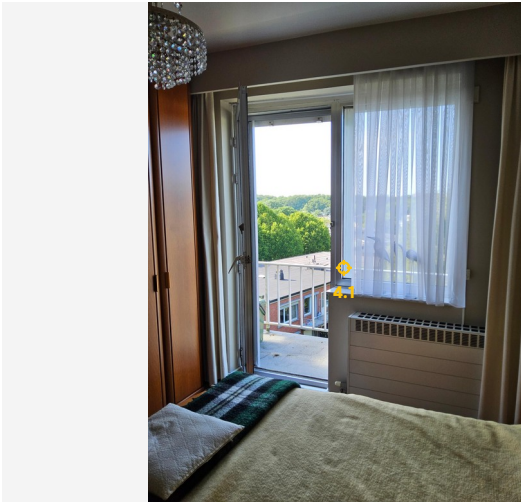
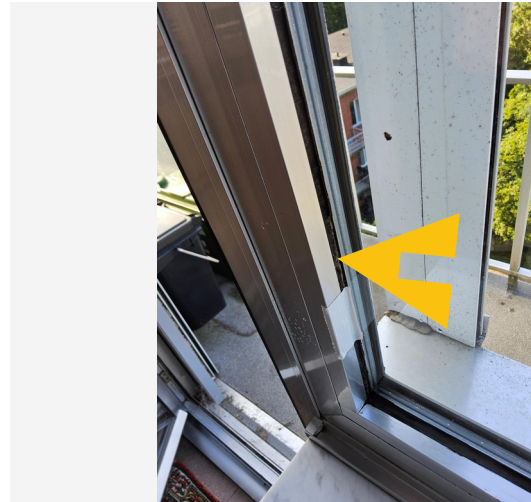
## Fiche 4: Mastiek tussen glas en kader aluminium schrijnwerk appartement

Geen asbest

| # | Type | Referentie | Resultaat |
|---|---|---|---|
| 4.1 | Puntmonster | 3.1 | Geen asbest |

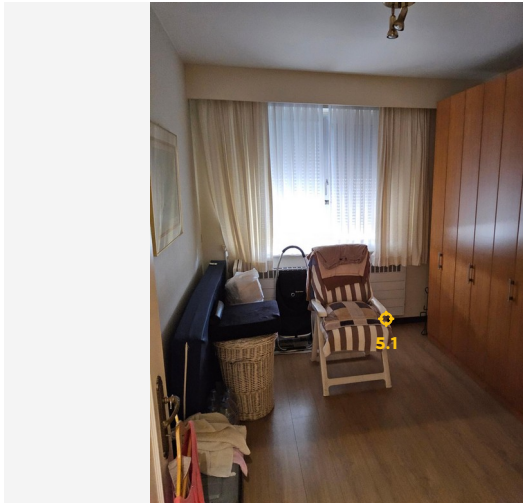
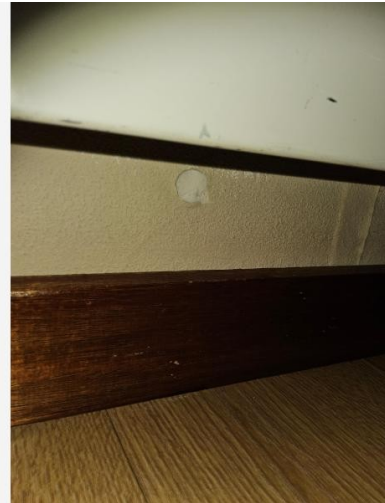
Geen asbest

| # | Type | Referentie | Resultaat |
|---|---|---|---|
| 5.1 | Mengmonster | 1.1 | Geen asbest |

| Beschrijving | Pleisterwerk binnenmuren appartement |
