# Asbestinventarisatetest

Lindelei 30, 2630 Aartselaar

Attestnummer : 20250222-000157.000

Uitgegeven op : 22.02.2025

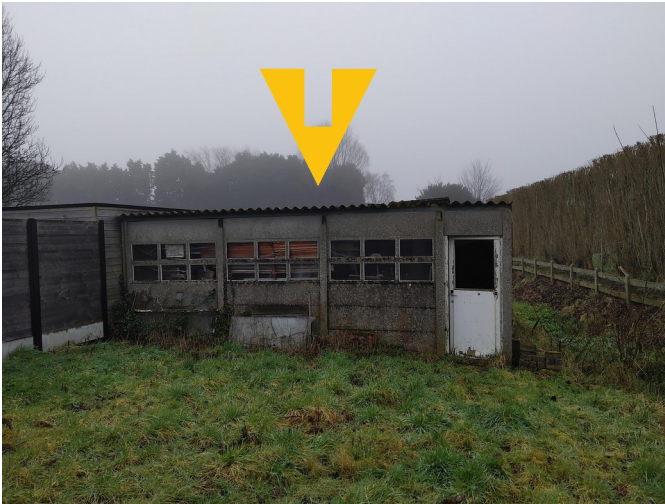
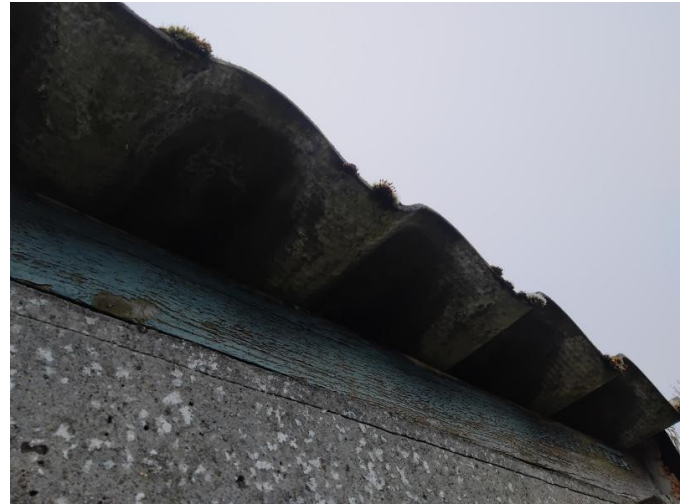
| Eindbeoordeling materiaalrisico | Hoog materiaalrisico en/of hoge kans op vezelvrijgave |

| Gebondenheid | Categorie 1: hechtgebonden in oorsprong |
| Asbestsoort (vezeltype) | Crocidoliet aanwezig |
| Toestand van het materiaal | Matig beschadigd, matig verweerd |

| Beschrijving | Golfplaten hellend dak tuinberging |
| Hoeveelheid (oppervlakte - aantal) | • 33,00 m <sup>2</sup> - 1 stuk |

**Dringend verwijderen**

- Sluit de ruimte luchtdicht af en vermijd het betreden van de ruimte.
- Verwijder dit asbestmateriaal zo snel mogelijk. Volg de toestand goed op.

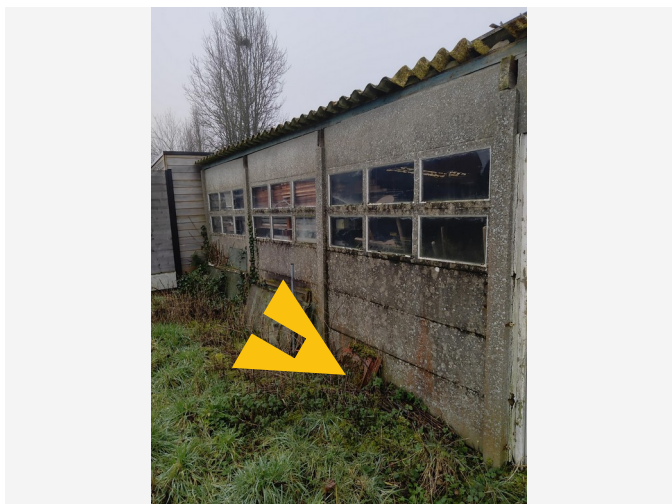
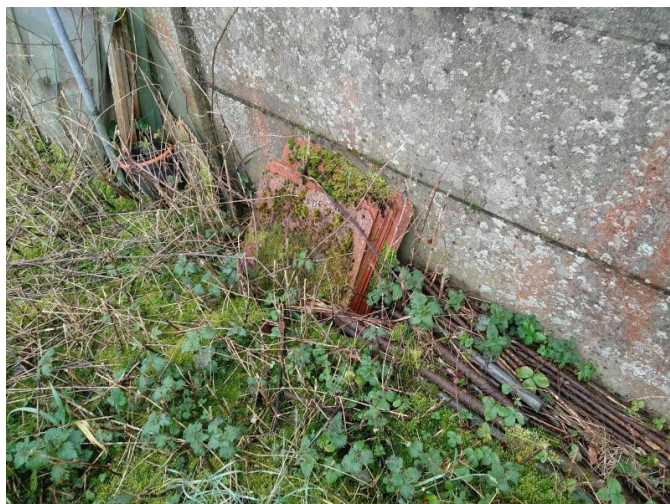
**Dringend verwijderen**

| Beschrijving | Leien tuin |
| Aanwezige resten | Oude leien tegen de zijgevel van de tuinberging. |

- Verwijder het asbestafval.

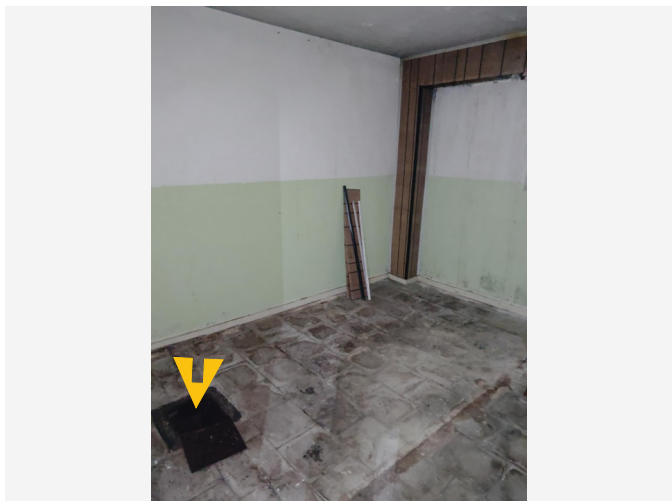
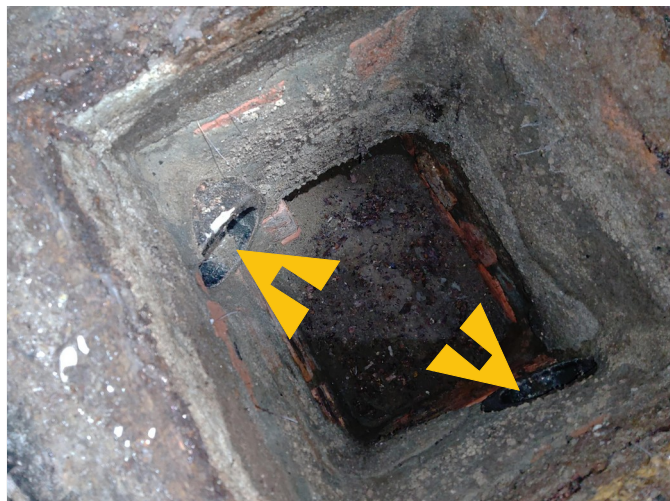
| Opmerking | Omvang niet vast te stellen binnen het kader van het niet-destructief onderzoek. Mogelijks nog meer asbesthoudende kokers/ leidingen in deze woning. |

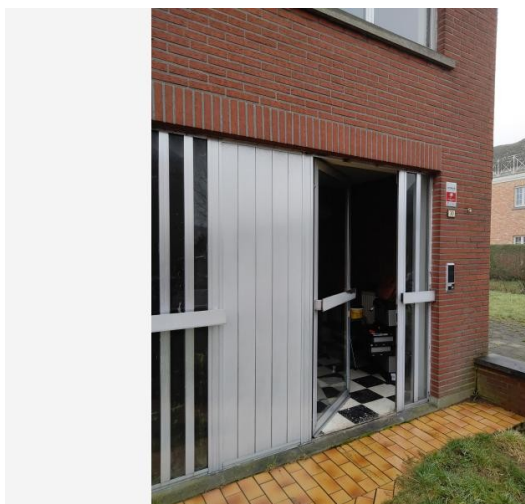
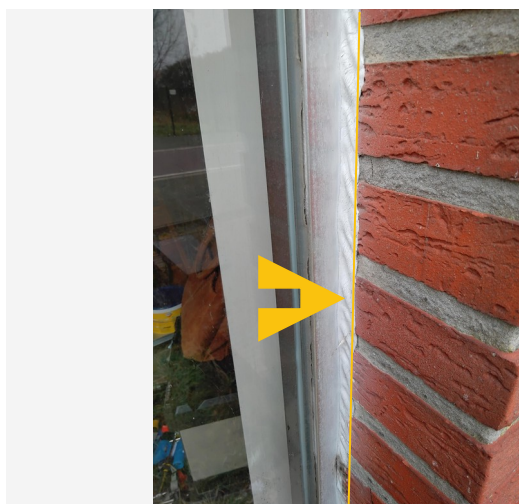
## Fiche 8: Mastiek tussen aluminium schrijnwerk en metselwerk woning

Asbestmateriaal

- Eenvoudige handelingen: mag via doe-het-zelf of door werknemer(s) met opleidingsattest eenvoudige handelingen  
Dit materiaal mag door een doe-het-zelver verwijderd worden. Dit is enkel mogelijk mits het nemen van de juiste voorzorgsmaatregelen, het gebruik van de nodige PBM's (een aansluitend stofmasker beschermingsklasse FFP3, een wegwerpoverall en afspoelbare schoenen) en mits het materiaal goed bevochtigd of gefixeerd wordt tijdens de verwijdering. De mastiek moet voorzichtig los geschraapt worden met handgereedschap (bv. met een priem of platte schroevendraaier). Nadien dient deze hermetisch afgesloten en dubbel verpakt afgevoerd te worden naar een recyclagepark of kan het opgehaald worden door een geregistreerde asbestinzamelaar.

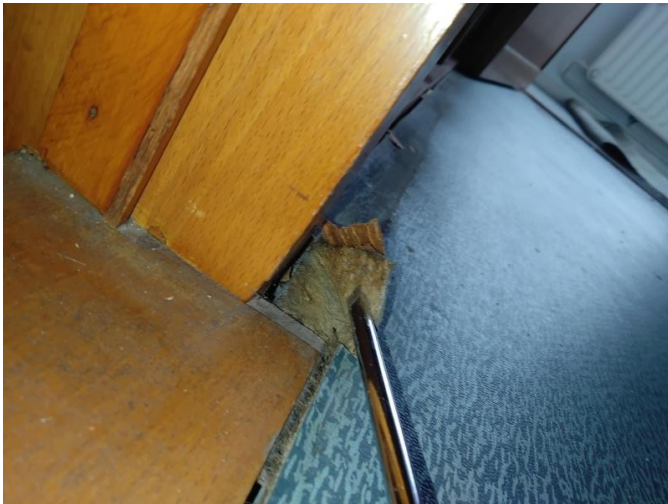
## Fiche 12: Vloerzeil gang en badkamer tweede verdieping woning

Advies

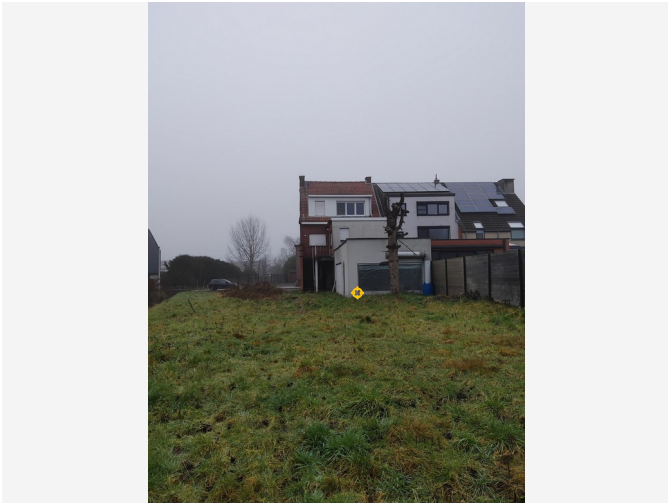
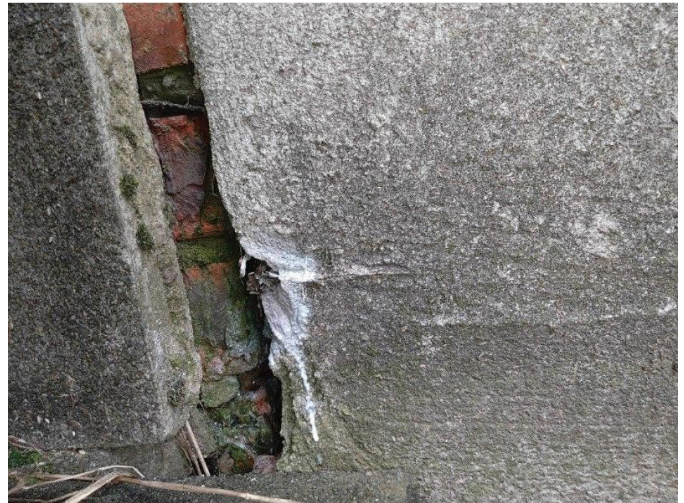
## Fiche 16: Crepi achtergevels woning

Geen asbest

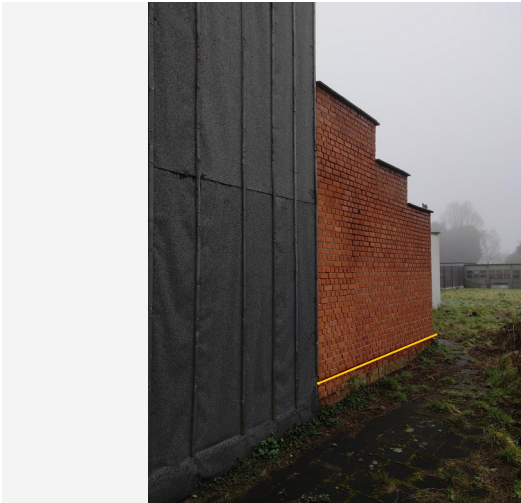
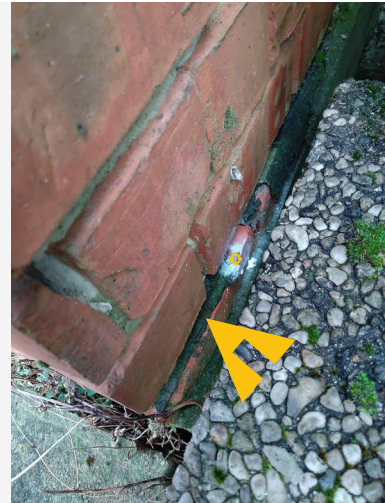
## Fiche 19: Bitumen waterkering buitenmuur

Geen asbest

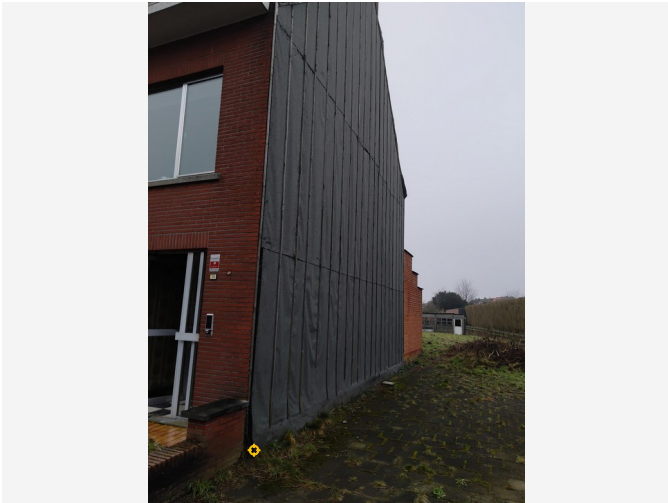
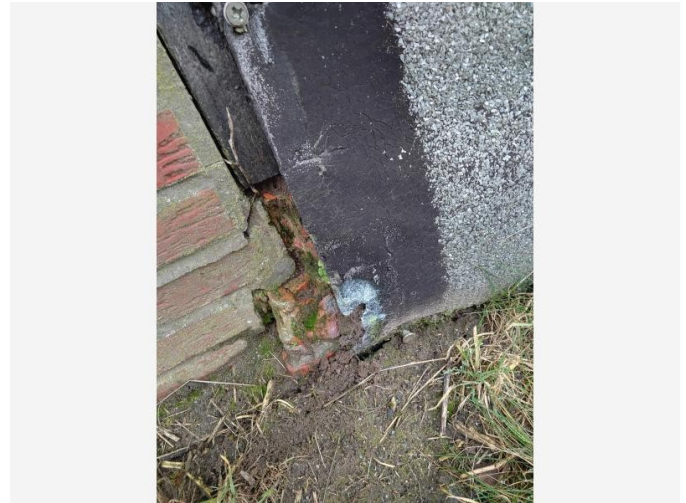
## Fiche 20: Roofing zijgevel woning

Geen asbest

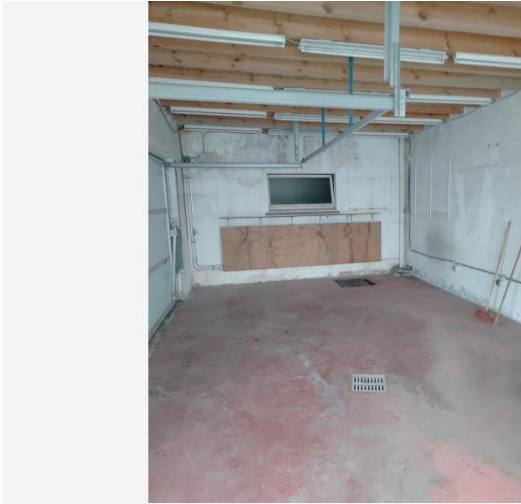
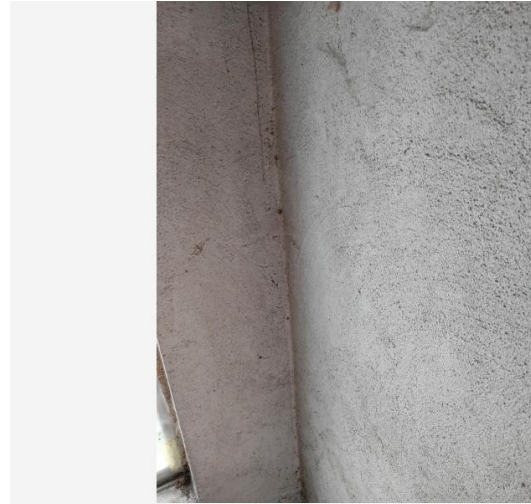
## Fiche 21: Pleisterwerk/ cementering binnenmuren garage

Geen asbest

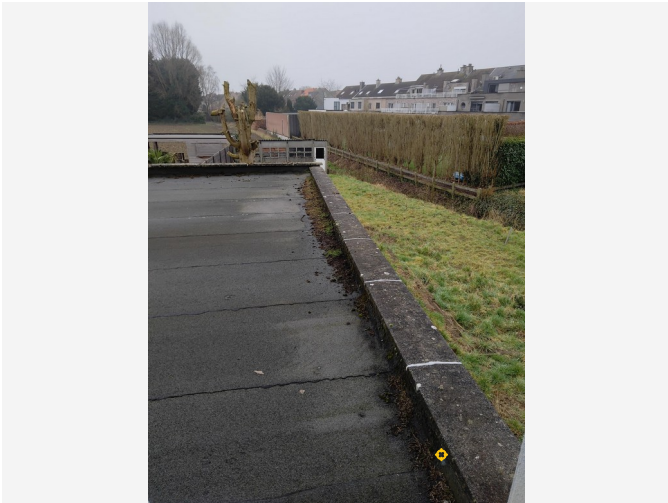
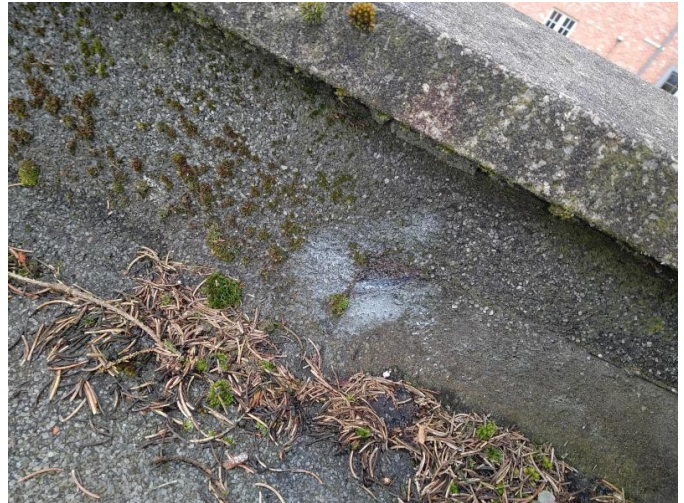
## Fiche 22: Roofing platte daken woning

Geen asbest

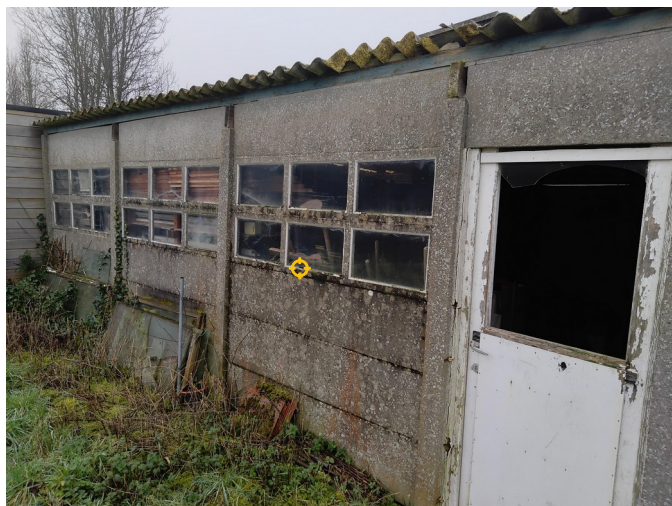
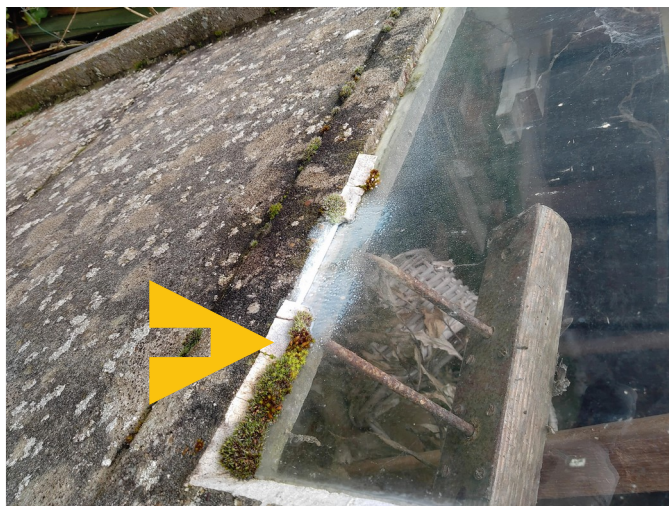
## Fiche 24: Oude mastiek schrijnwerk tuinberging

Geen asbest
