# Asbestinventarisatetest

Struisbeeklaan 33, 2610 Antwerpen

Attestnummer : 20241122-000220.000

Uitgegeven op : 22.11.2024

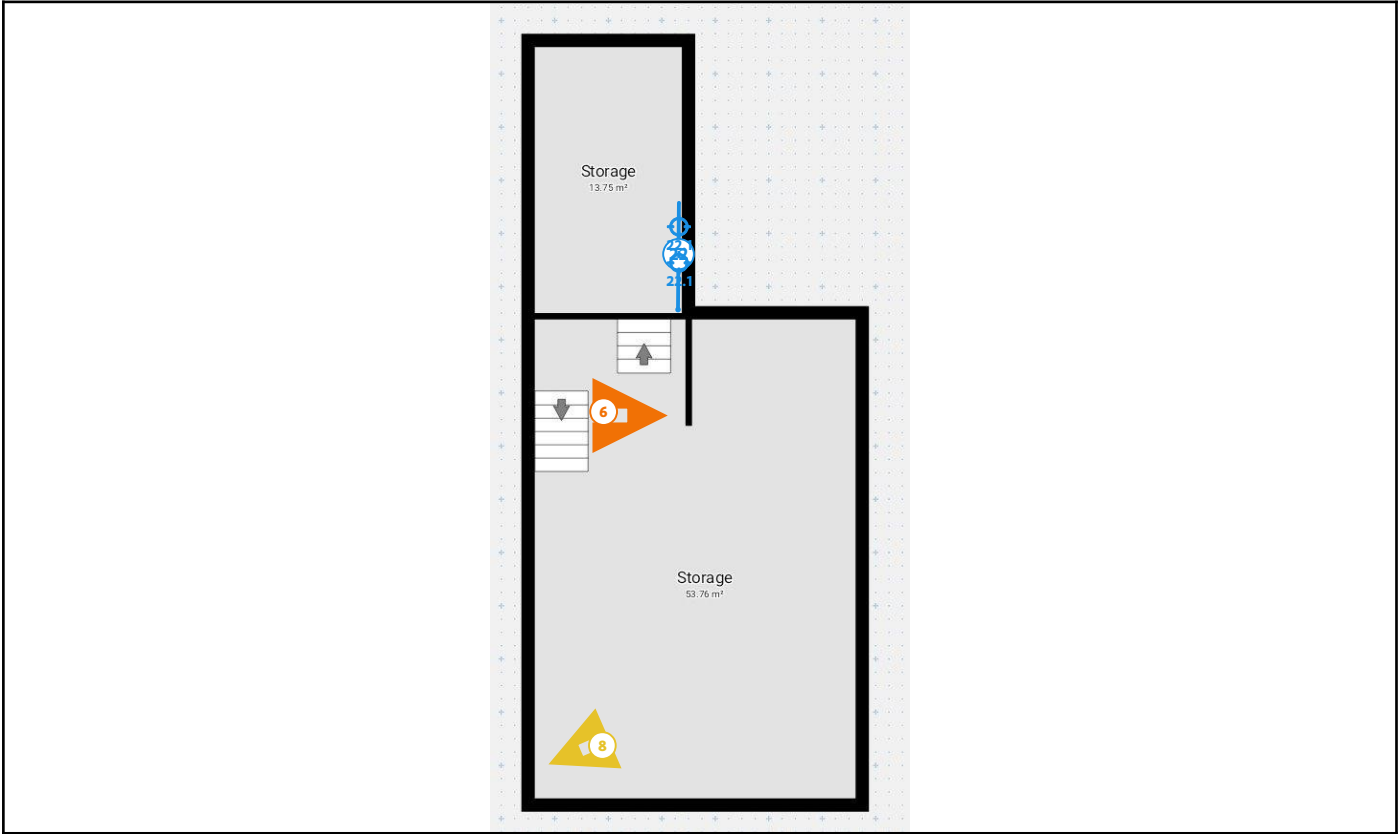
# Plan 1.1: Kelder

| Beschrijving | Type | Actie |
|---|---|---|
| 6. Afvoerleiding plafond kelder woning | Asbestmateriaal | Maatregelen nemen |
| 8. Plaat elektrische installatie kelder woning | Asbestmateriaal | Zorgvuldig beheren |

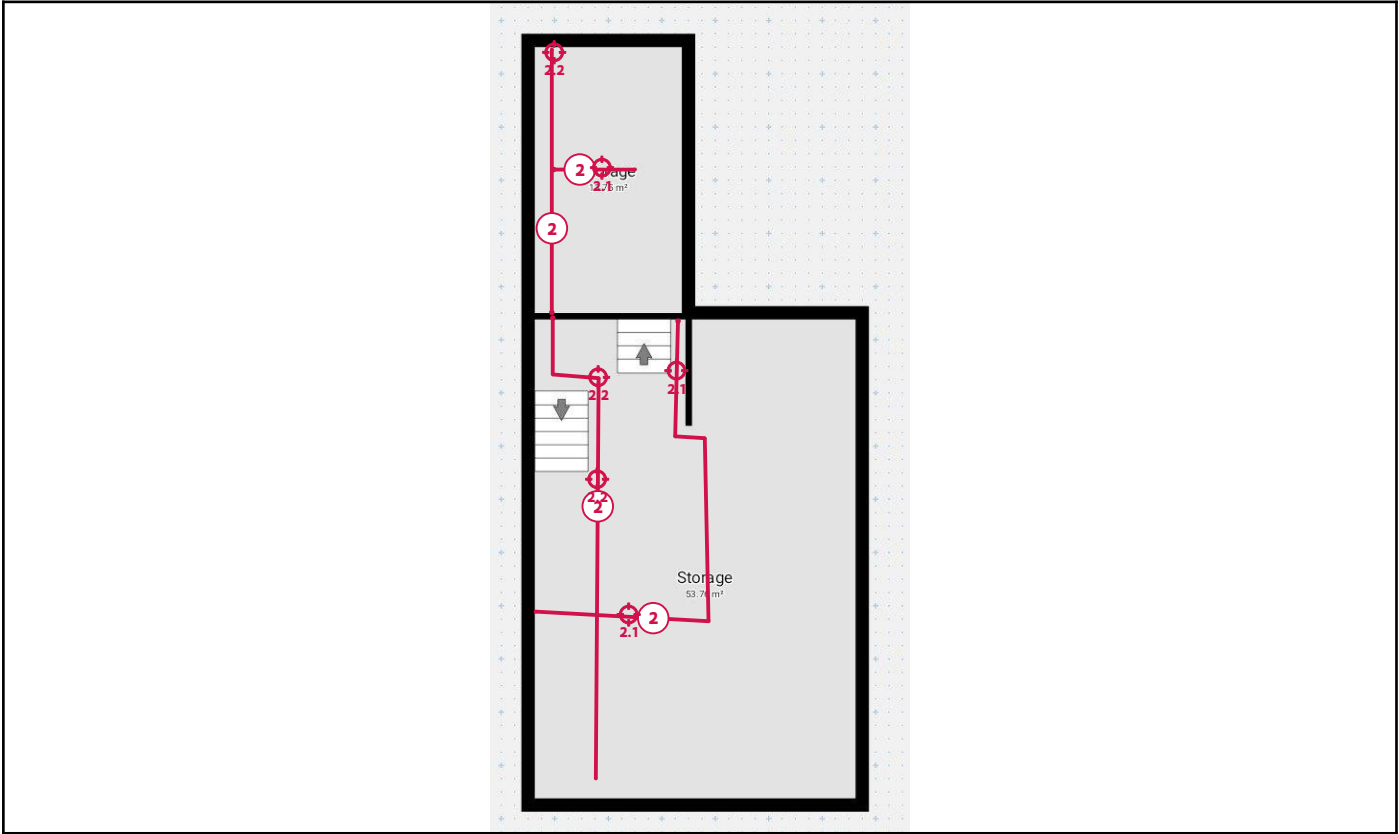
# Plan 1.2: Kelder

| Beschrijving | Type | Actie |
|---|---|---|
| 2. leidingisolatie kelder woning | Asbestmateriaal | Dringend verwijderen |

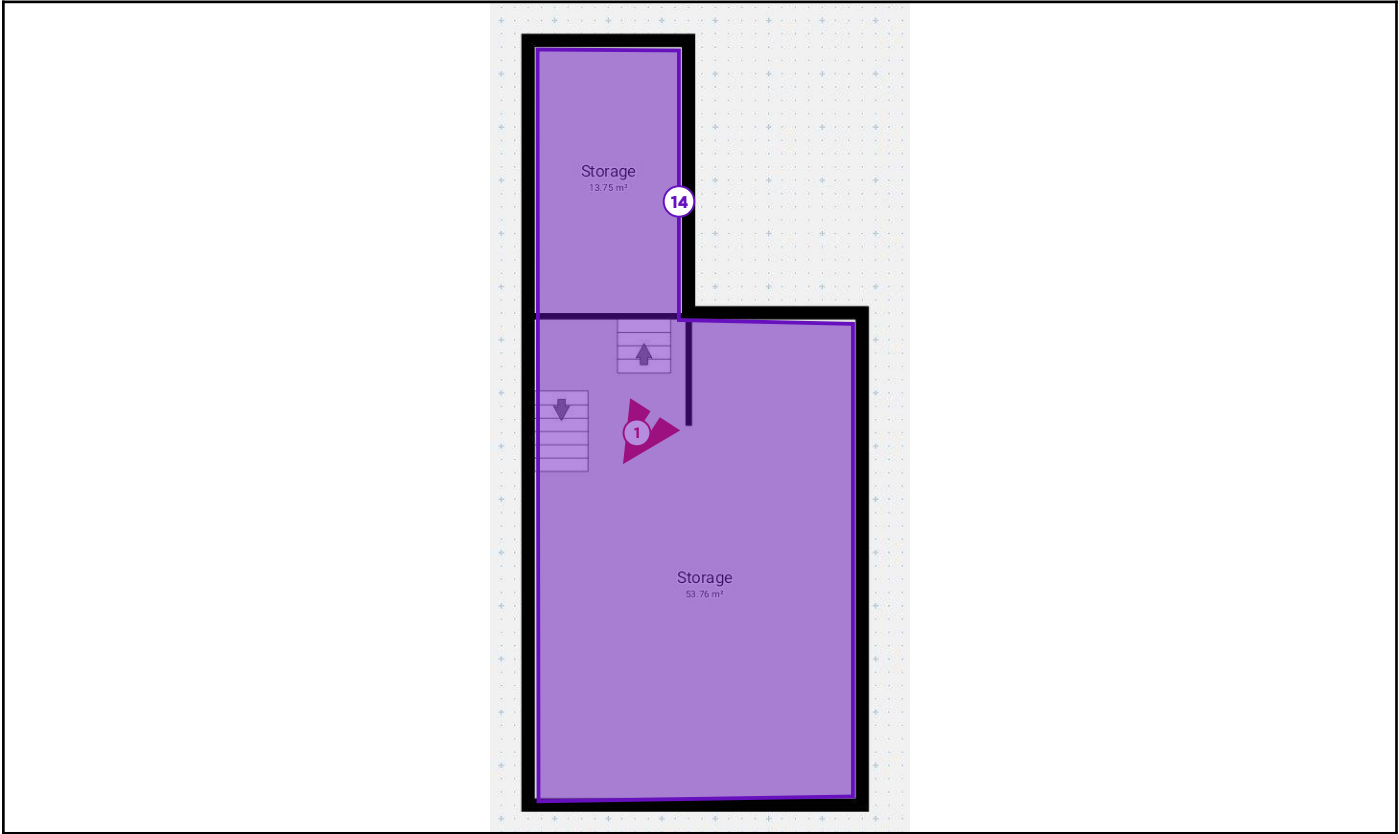
# Plan 1.3: Kelder

| Beschrijving | Type | Actie |
|---|---|---|
| 1. Asbestverdacht afval kelder woning | Asbestmateriaal | Dringend verwijderen |

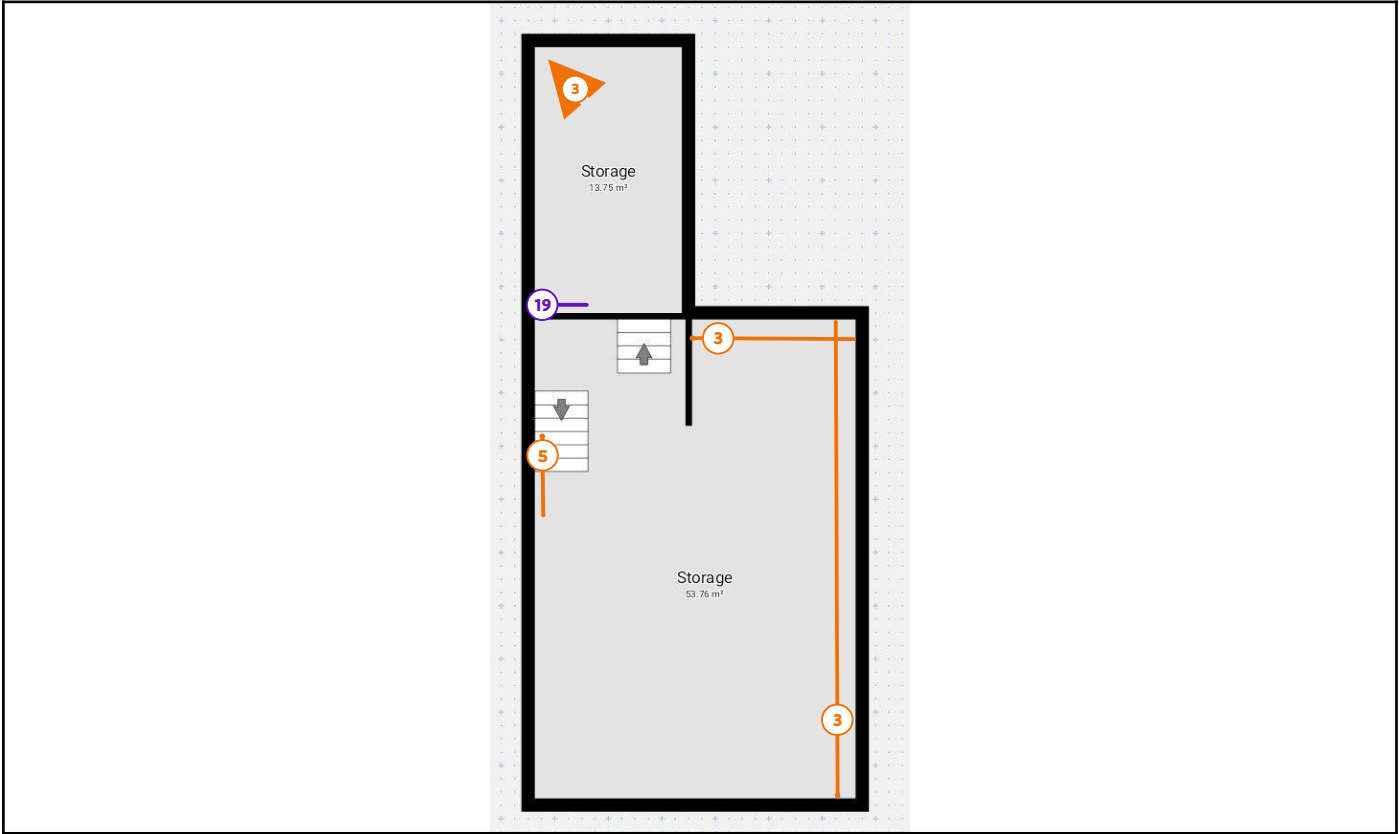
# Plan 1.4: Kelder

| Beschrijving | Type | Actie |
|---|---|---|
| 3. Afvoerleidingen kelder woning | Asbestmateriaal | Verwijderen |
| 5. Koker keldertrap/schouw woning | Asbestmateriaal | Verwijderen |

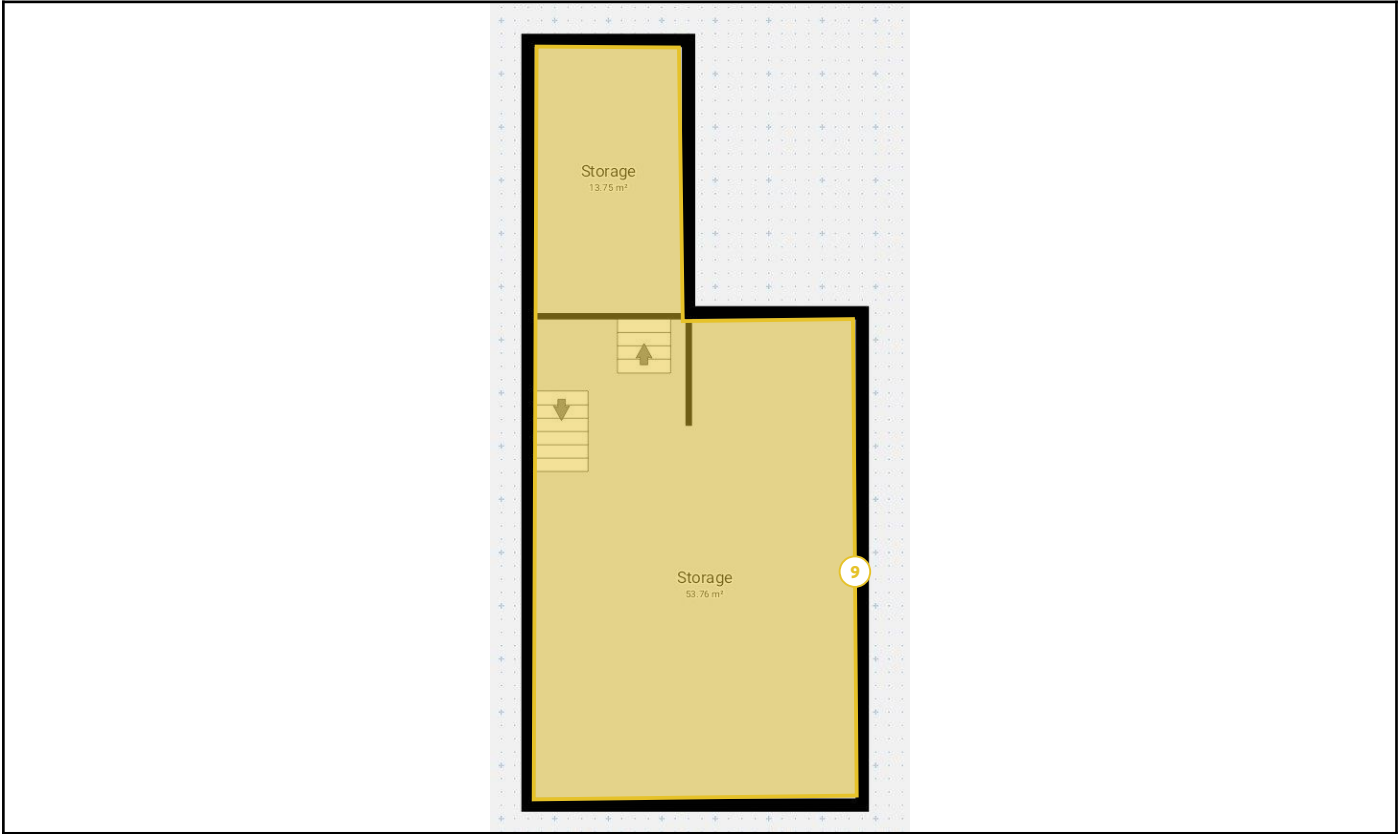
# Plan 1.5: Kelder

| Beschrijving | Type | Actie |
|---|---|---|
| 9. Bakeliet elektrische installaties kelder woning | Asbestmateriaal | Zorgvuldig beheren |

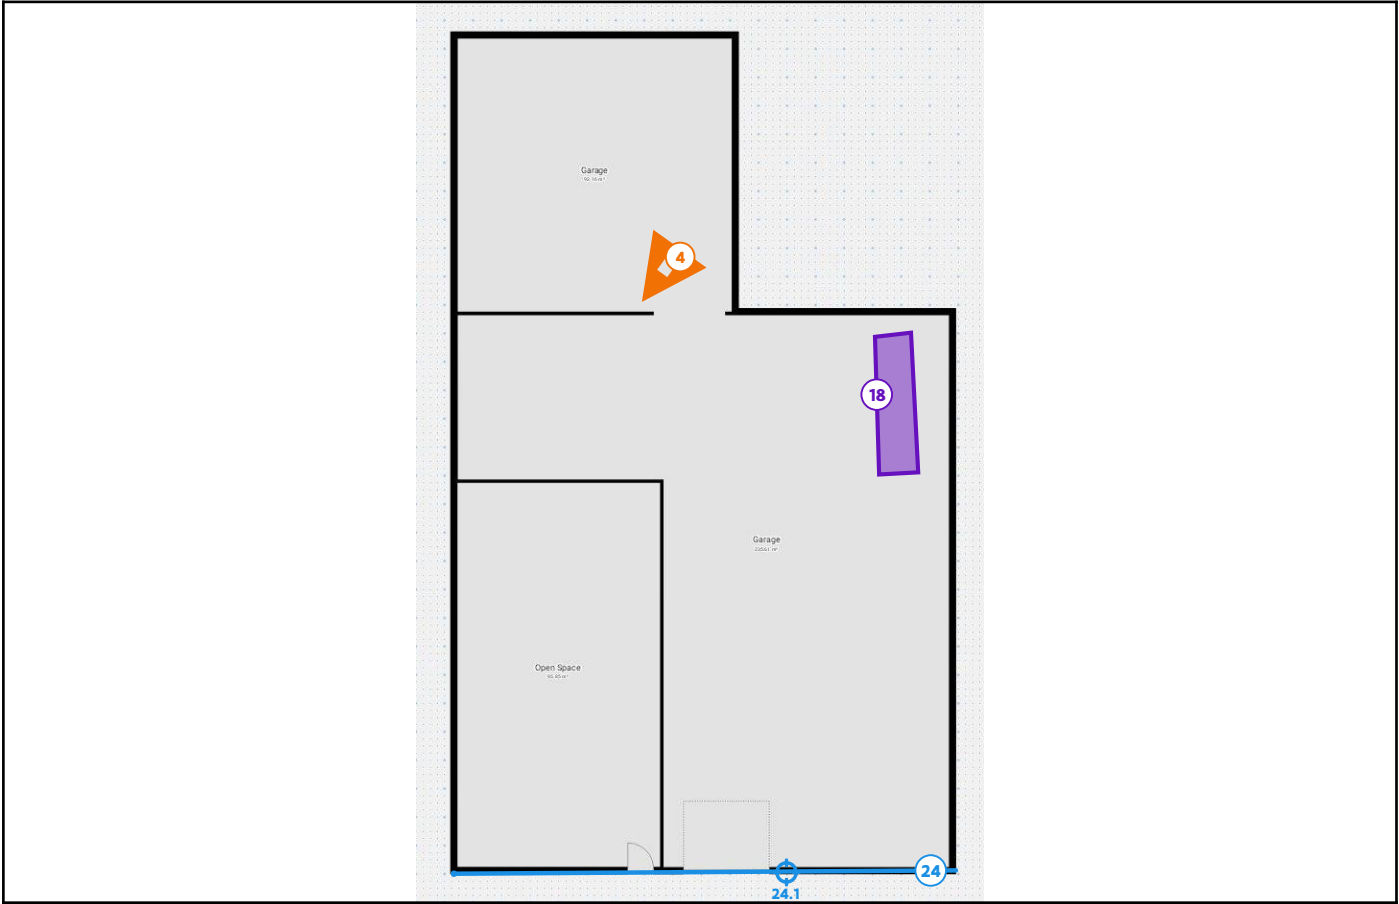
# Plan 2.1: Loods

| Beschrijving | Type | Actie |
|---|---|---|
| 4. Afvoerleiding achterzijde loods | Asbestmateriaal | Verwijderen |

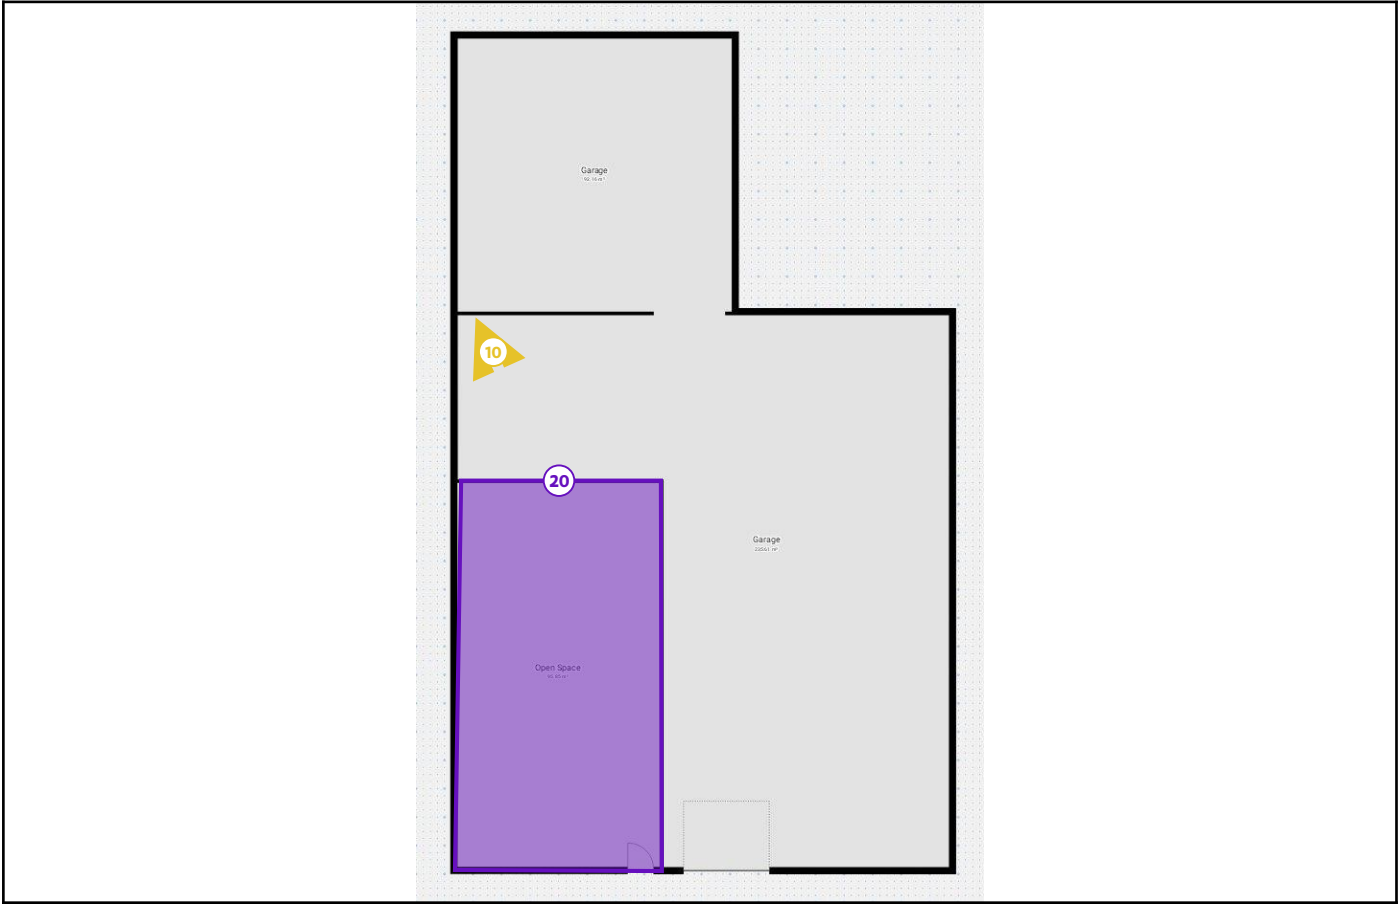
## Plan 2.3: Loods

| Beschrijving | Type | Actie |
|---|---|---|
| 10. Koker binnenwand loods | Asbestmateriaal | Zorgvuldig beheren |

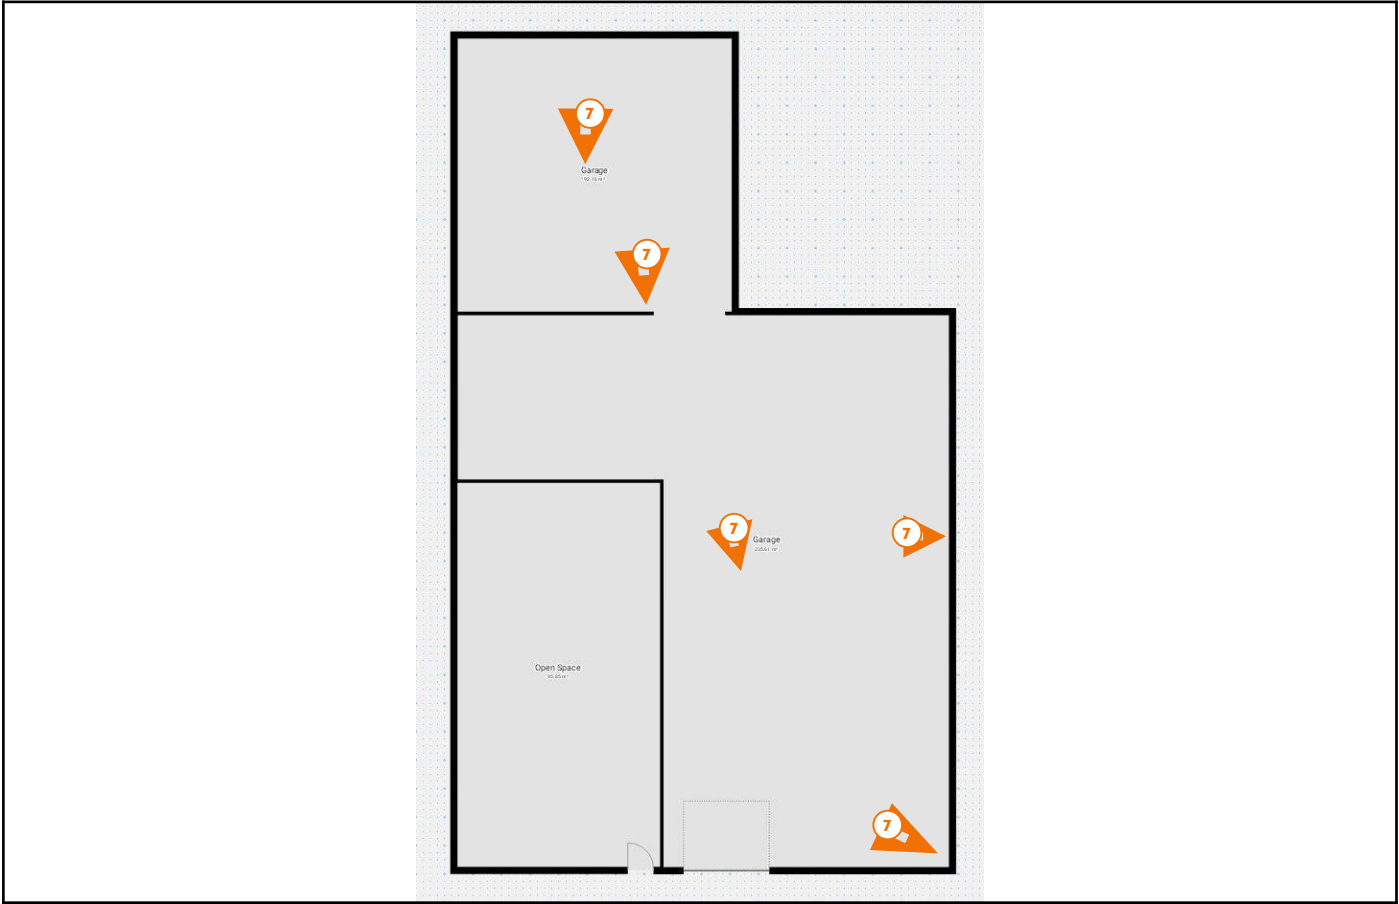
# Plan 2.5: Loods

| Beschrijving | Type | Actie |
|---|---|---|
| 7. Ondergrondse afvoerleidingen loods | Asbestmateriaal | Maatregelen nemen |

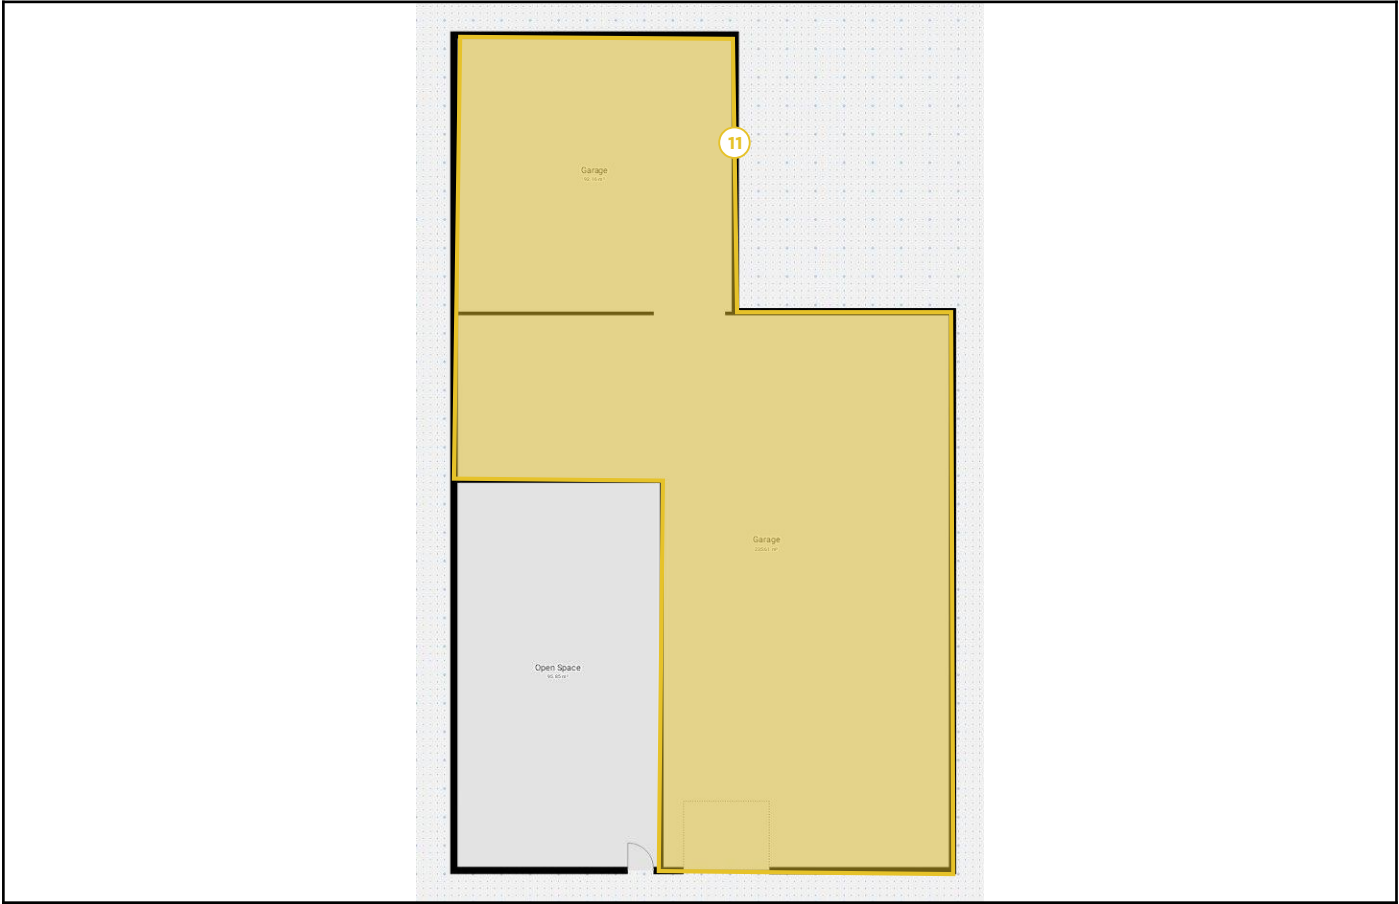
# Plan 2.7: Loods

| Beschrijving | Type | Actie |
|---|---|---|
| 11. Bakeliet elektrische installaties loods | Asbestmateriaal | Zorgvuldig beheren |

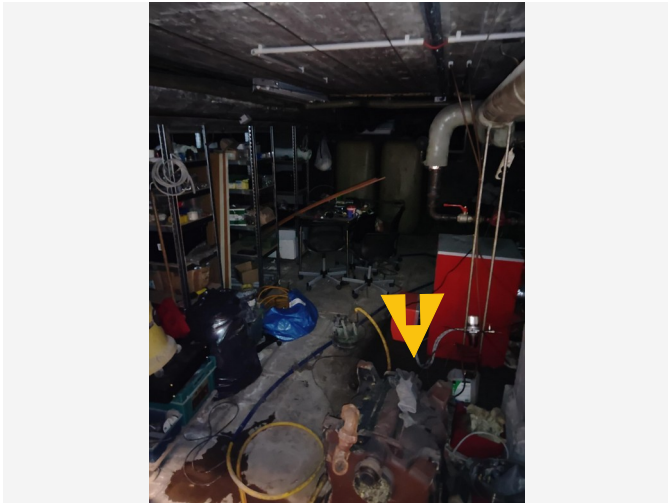
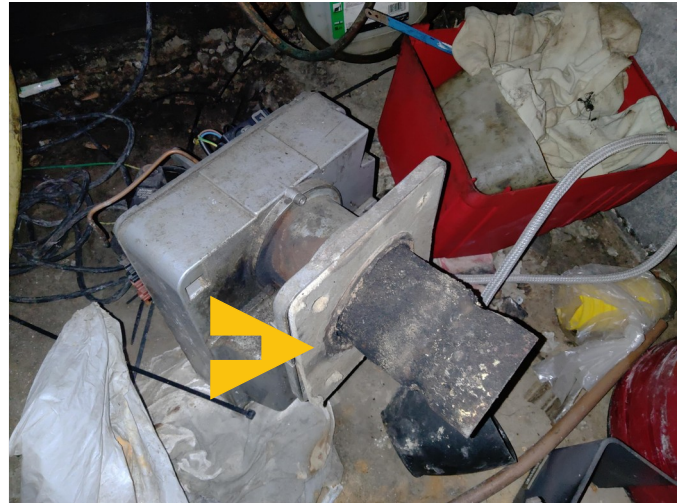
## Conclusie

Het asbestmateriaal valt onder de mijlpaal van 2040.

**Dringend verwijderen**

| Beschrijving | Asbestverdacht afval kelder woning |
| Type afvalstof | Betreft stock-voorraad of gedemonteerde asbestmaterialen |
| Aanwezige resten | Oude verwarmingsketel |
| Opmerking | Mogelijks nog meer asbestverdachte afvalstoffen in deze ruimte. |

- Verwijder het asbestafval.

- Eenvoudige handelingen: enkel door erkend asbestverwijderaar  
Gezien de staat en de mogelijke contaminatie van de ruimte is een erkende asbestverwijderaar de enige juiste optie.

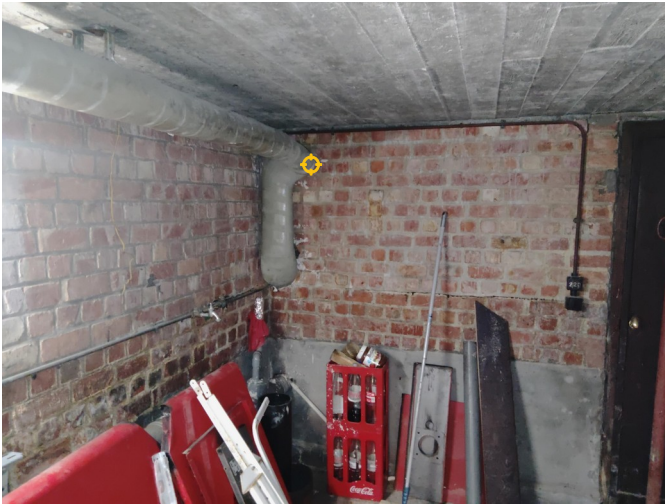
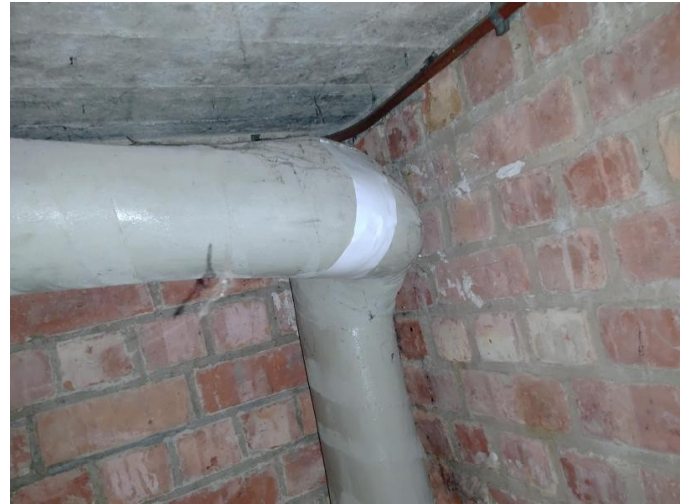
Het asbestmateriaal valt onder de mijlpaal van 2034.

**Dringend verwijderen**

| Eindbeoordeling materiaalrisico | Hoog materiaalrisico en/of hoge kans op vezelvrijgave |

| Gebondenheid | Categorie 2: niet-hechtgebonden met matrix |
| Asbestsoort (vezeltype) | Amfibool aanwezig, uitgezonderd crocidoliet |
| Asbestconcentratie | Hoog ( $\geq 50\%$ ) |
| Afschermingsgraad van het gehele materiaal | Geheel of deels (ook) vrij aan de binnenlucht |
| Toestand van het materiaal | Zwaar beschadigd, zwaar verweerd |

| # | Type | Referentie | Resultaat |
|---|---|---|---|
| 2.1 | Mengmonster | 6.1 | Chrysotiel, Amosiet |
| 2.2 | Mengmonster | 6.2 | Chrysotiel, Amosiet |

| Beschrijving | leidingisolatie kelder woning |

- Sluit de ruimte luchtdicht af en vermijd het betreden van de ruimte.
- Verwijder dit asbestmateriaal zo snel mogelijk. Volg de toestand goed op.

- Hermetische zone (erkend asbestverwijderaar)  
Het asbesthoudend materiaal mag in geen geval verwijderd worden door een doe-het-zelver gezien het zeer hoge risico op een ernstige vrijgave van asbestdeeltjes. Gezien de omvang van de gipsisolatie zal hermetische zone de enige optie zijn.

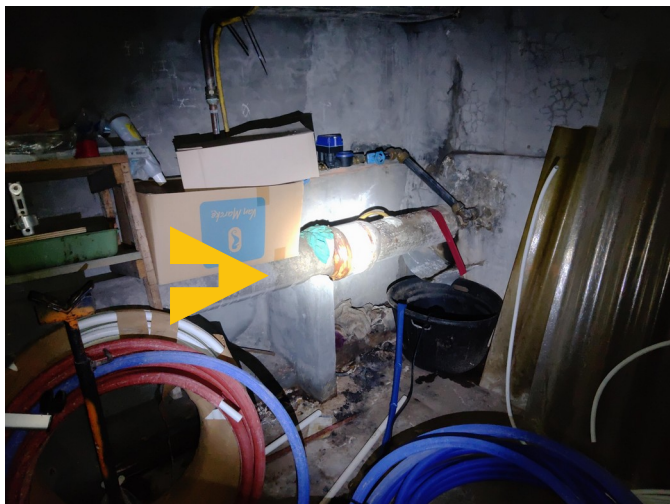
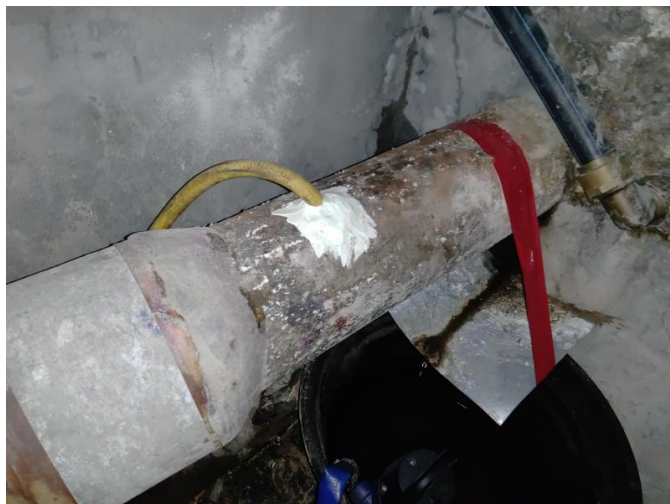
| Opmerking | Naar alle waarschijnlijkheid bevatten alle (niet zichtbare) afvoerleidingen in deze constructie asbest. |

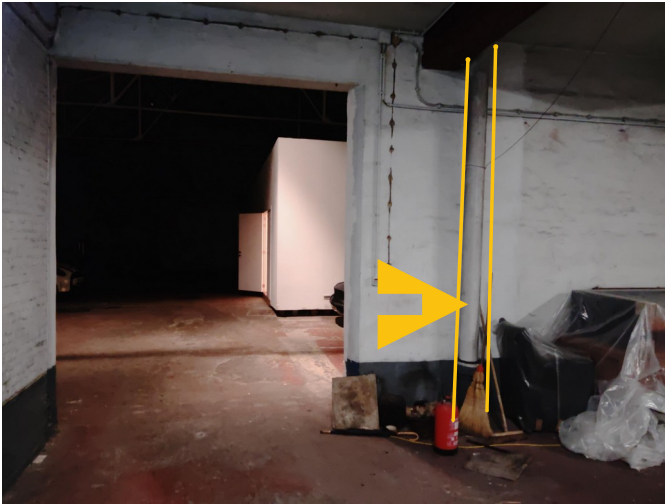
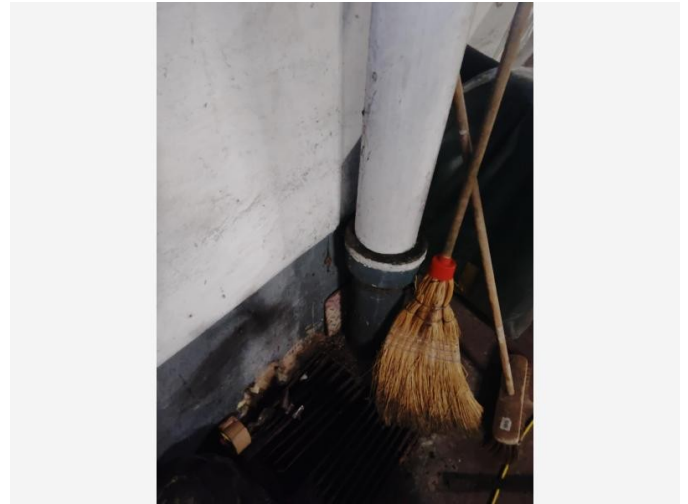
| Opmerking | Omvang niet vast te stellen binnen het kader van het niet-destructief onderzoek. |

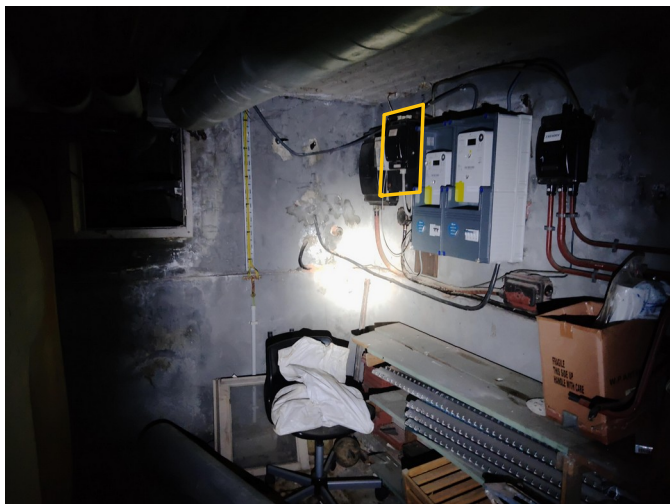
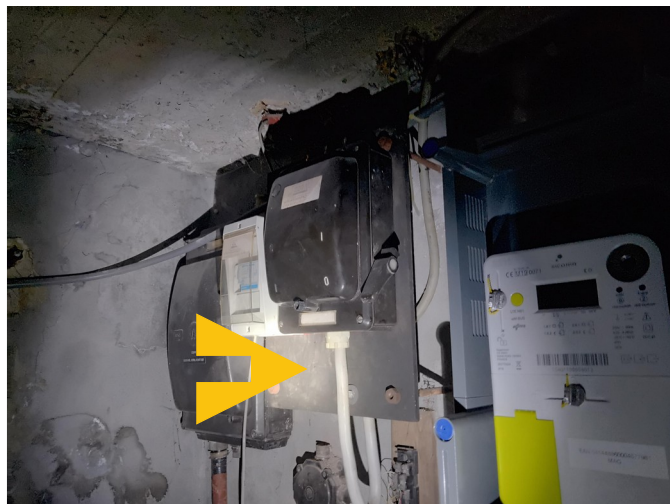
| Opmerking | Omvang niet vast te stellen binnen het kader van het niet-destructief onderzoek. |

- Eenvoudige handelingen: mag via doe-het-zelf of door werknemer(s) met opleidingsattest eenvoudige handelingen  
Indien het materiaal niet beschadigd geraakt mag dit eventueel door een doe-het-zelver verwijderd worden. Dit is enkel mogelijk mits het nemen van de juiste voorzorgsmaatregelen en mits het materiaal goed bevochtigd wordt tijdens de verwijdering. De doe-het-zelver dient de plaat met handgereedschap los te schroeven. Dit materiaal moet dubbel verpakt afgevoerd worden naar een recyclagepark.

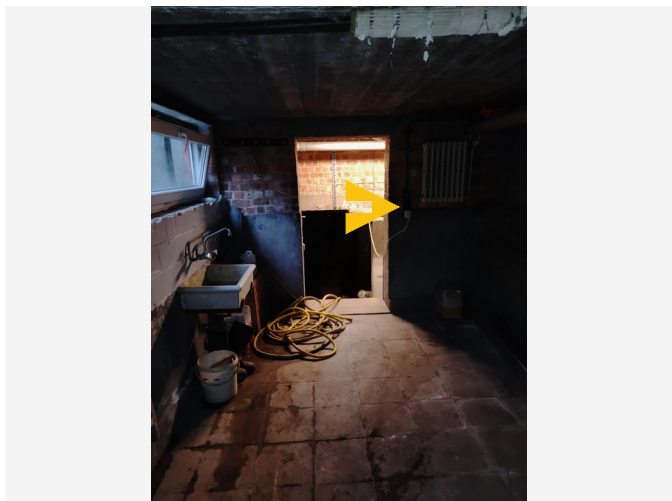
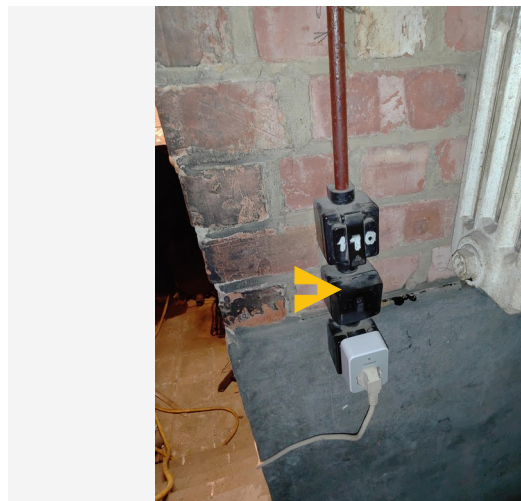
| Opmerking | Oude stopcontacten, lichtschakelaars, elektriciteitskasten,... vervaardigd uit bakeliet kunnen asbest bevatten. Geen staalname mogelijk zonder ernstige beschadigingen aan te brengen aan deze toepassingen. |

- Eenvoudige handelingen: mag via doe-het-zelf of door werknemer(s) met opleidingsattest eenvoudige handelingen  
Indien het materiaal niet beschadigd geraakt mag dit eventueel door een doe-het-zelver verwijderd worden. Dit is enkel mogelijk mits het nemen van de juiste voorzorgsmaatregelen en mits het materiaal goed bevochtigd wordt tijdens de verwijdering (elektriciteit afsluiten!). Verwijder de bakeliet toepassingen voorzichtig met handgereedschap. De asbesthoudende toepassing mag in geen geval met machinaal gereedschap verwijderd worden om het risico op vrijgave van asbestdeeltjes zo veel als mogelijk in te perken. Dit materiaal moet dubbel verpakt afgevoerd worden naar een recyclagepark.

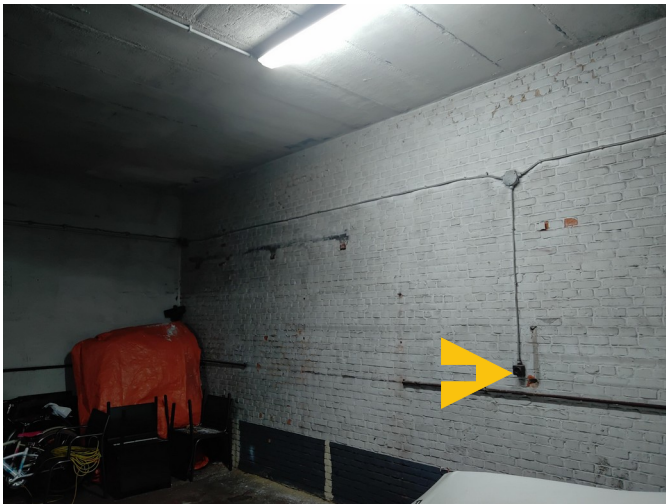
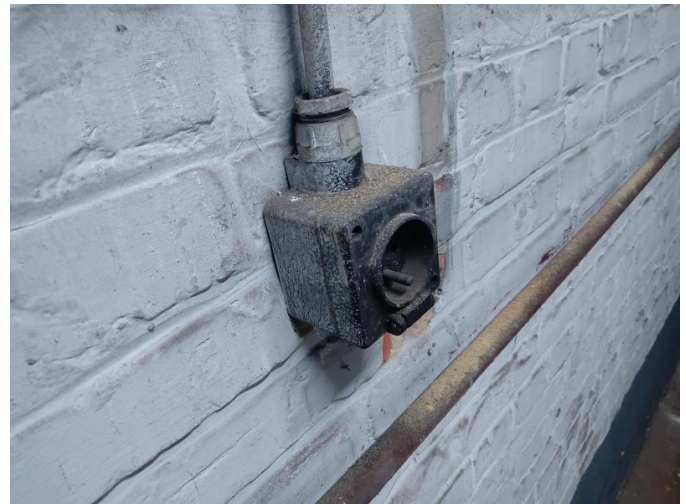
| Opmerking | Oude stopcontacten, lichtschakelaars, elektriciteitskasten,... vervaardigd uit bakeliet kunnen asbest bevatten. Geen staalname mogelijk zonder ernstige beschadigingen aan te brengen aan deze toepassingen. |

- Eenvoudige handelingen: mag via doe-het-zelf of door werknemer(s) met opleidingsattest eenvoudige handelingen  
Indien het materiaal niet beschadigd geraakt mag dit eventueel door een doe-het-zelfer verwijderd worden. Dit is enkel mogelijk mits het nemen van de juiste voorzorgsmaatregelen en mits het materiaal goed bevochtigd wordt tijdens de verwijdering (elektriciteit afsluiten!). Verwijder de bakeliet toepassingen voorzichtig met handgereedschap. De asbesthoudende toepassing mag in geen geval met machinaal gereedschap verwijderd worden om het risico op vrijgave van asbestdeeltjes zo veel als mogelijk in te perken. Dit materiaal moet dubbel verpakt afgevoerd worden naar een recyclagepark.
