# Asbestinventarisatetest

Kretenburgstraat 22, 2640 Mortsel

Attestnummer : **20250917-000451.000**

**Asbestveilig** (maar mogelijk niet asbestvrij)

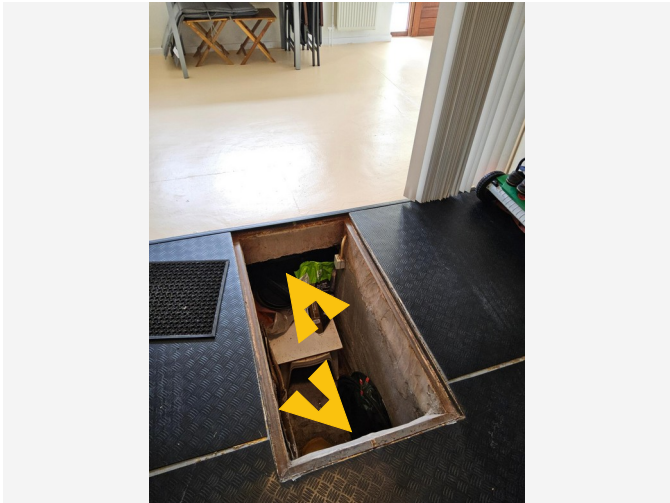
Situeringsfoto

### Permanente beperking

**Reden:** Het onderzoek kan niet uitgevoerd worden binnen de bepalingen van de Welzijnswet

**Uitleg van de asbestdeskundige:** Hoogte circa 70 cm. Slechts een zeer beperkte inspectie mogelijk vanuit het toegangsluik in de garage.

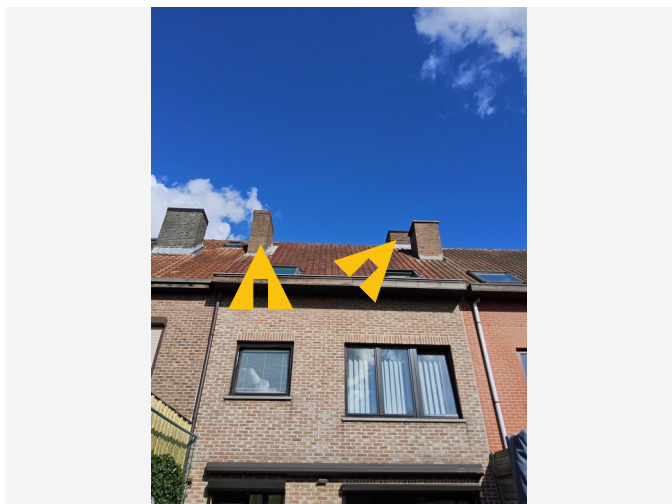
*Situeringsfoto*

#### Tijdelijke beperking

**Reden:** Het te onderzoeken materiaal situeert zich hoger dan 3,50 m te rekenen vanaf een veilige ondergrond

**Uitleg van de asbestdeskundige:** Hoogte circa meter. Slechts een zeer beperkte inspectie mogelijk vanop afstand.

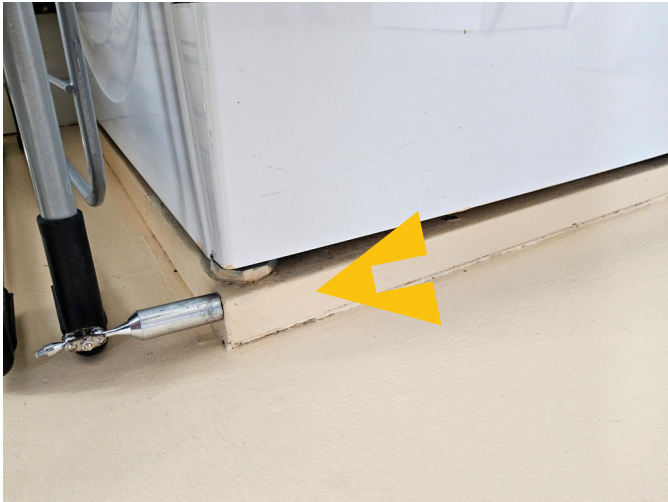
## Fiche 3: Plaatmateriaal onder wasmachine en droogkast garage

Metaal, niet asbestverdacht.

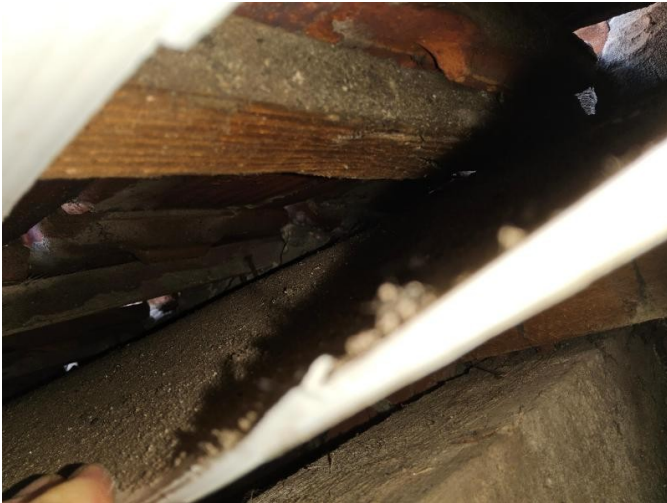
Vrije foto

Inspectie vanuit de zolder: er werd niet-asbestverdacht plaatmateriaal vervaardigd uit kunststof aangetroffen met daarachter de dakpannen. Niet asbestverdacht.

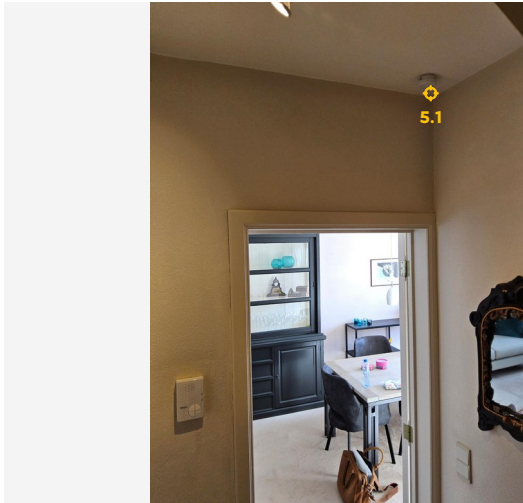
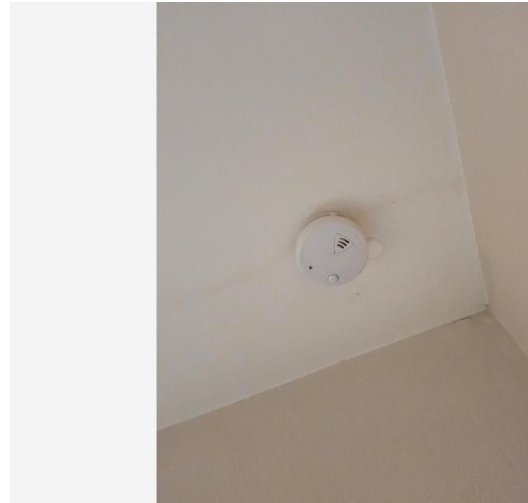
## Fiche 5: Pleisterwerk plafonds woning

Geen asbest

| # | Type | Referentie | Resultaat |
|---|---|---|---|
| 5.1 | Mengmonster | 2.1 | Geen asbest |

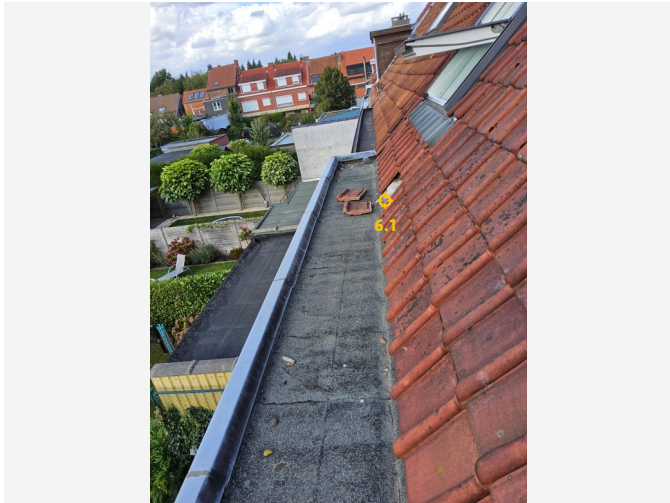
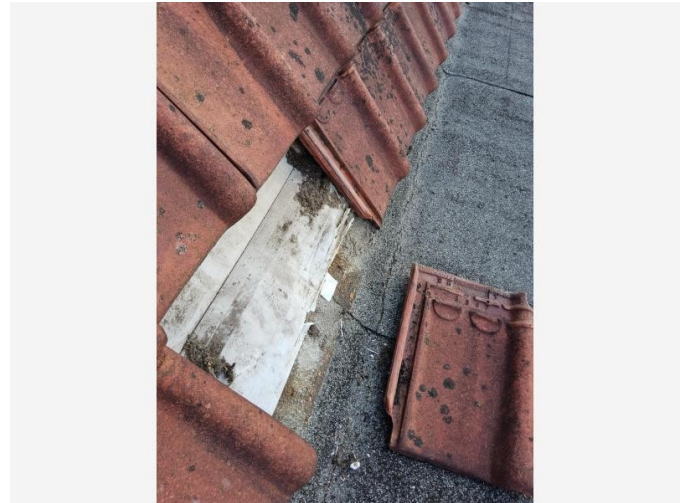
## Fiche 6: Roofing dakgoten woning

Geen asbest

| # | Type | Referentie | Resultaat |
|---|---|---|---|
| 6.1 | Puntmonster | 3.1 | Geen asbest |

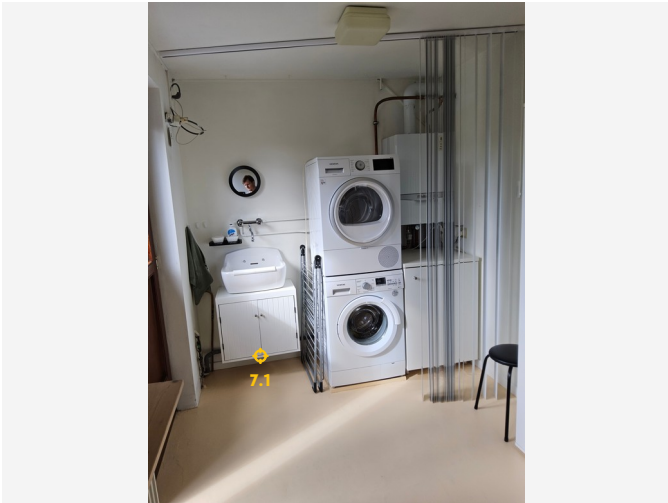
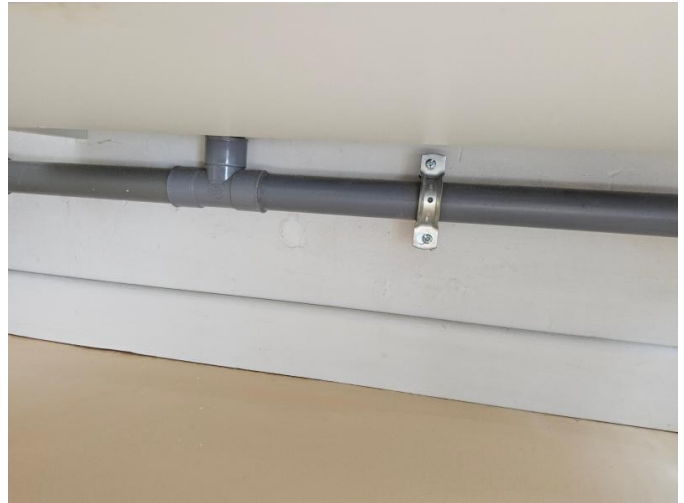
Geen asbest

| # | Type | Referentie | Resultaat |
|---|---|---|---|
| 7.1 | Mengmonster | 1.1 | Geen asbest |

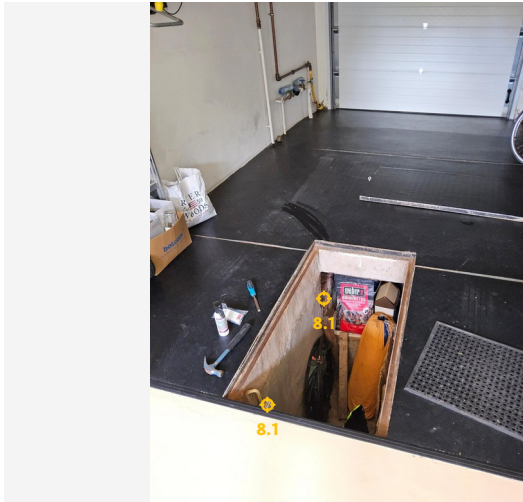
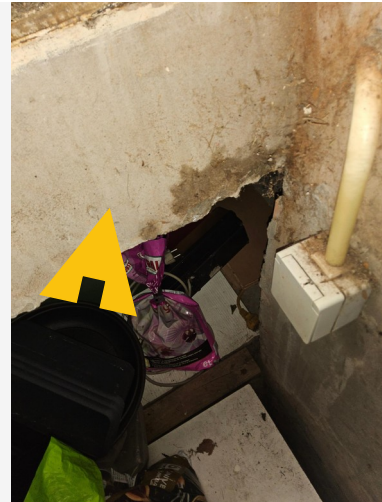
## Fiche 8: Cementering binnenwanden toegang kruipkelder

Geen asbest

| # | Type | Referentie | Resultaat |
|---|---|---|---|
| 8.1 | Mengmonster | 1.2 | Geen asbest |

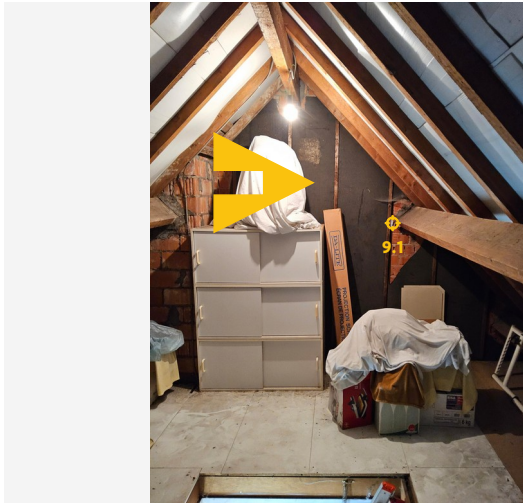
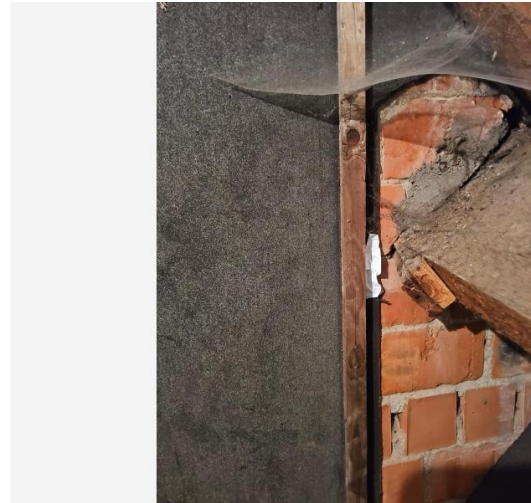
## Fiche 9: Roofing muur zolder

Geen asbest

| # | Type | Referentie | Resultaat |
|---|---|---|---|
| 9.1 | Puntmonster | 3.2 | Geen asbest |
