# Asbestinventarisatattest

Grotesteenweg 91, 2600 Antwerpen

Attestnummer : 20250527-000514.000

Uitgegeven op : 27.05.2025

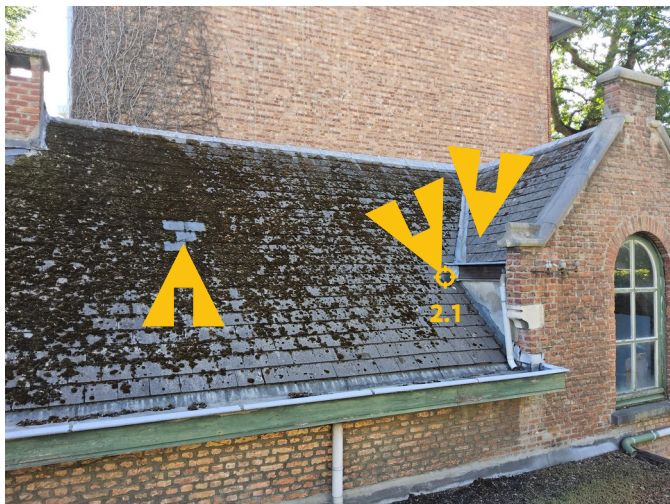
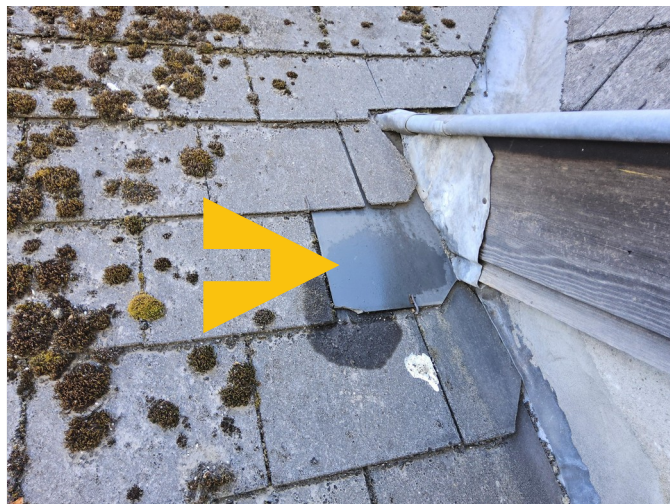
| Opmerking | Dit betreft 99% van de leien. |
