# Asbestinventarisat attest

Minervastraat 30, 2640 Mortsel

Attestnummer : 20250924-000460.000

**Niet-asbestveilig**

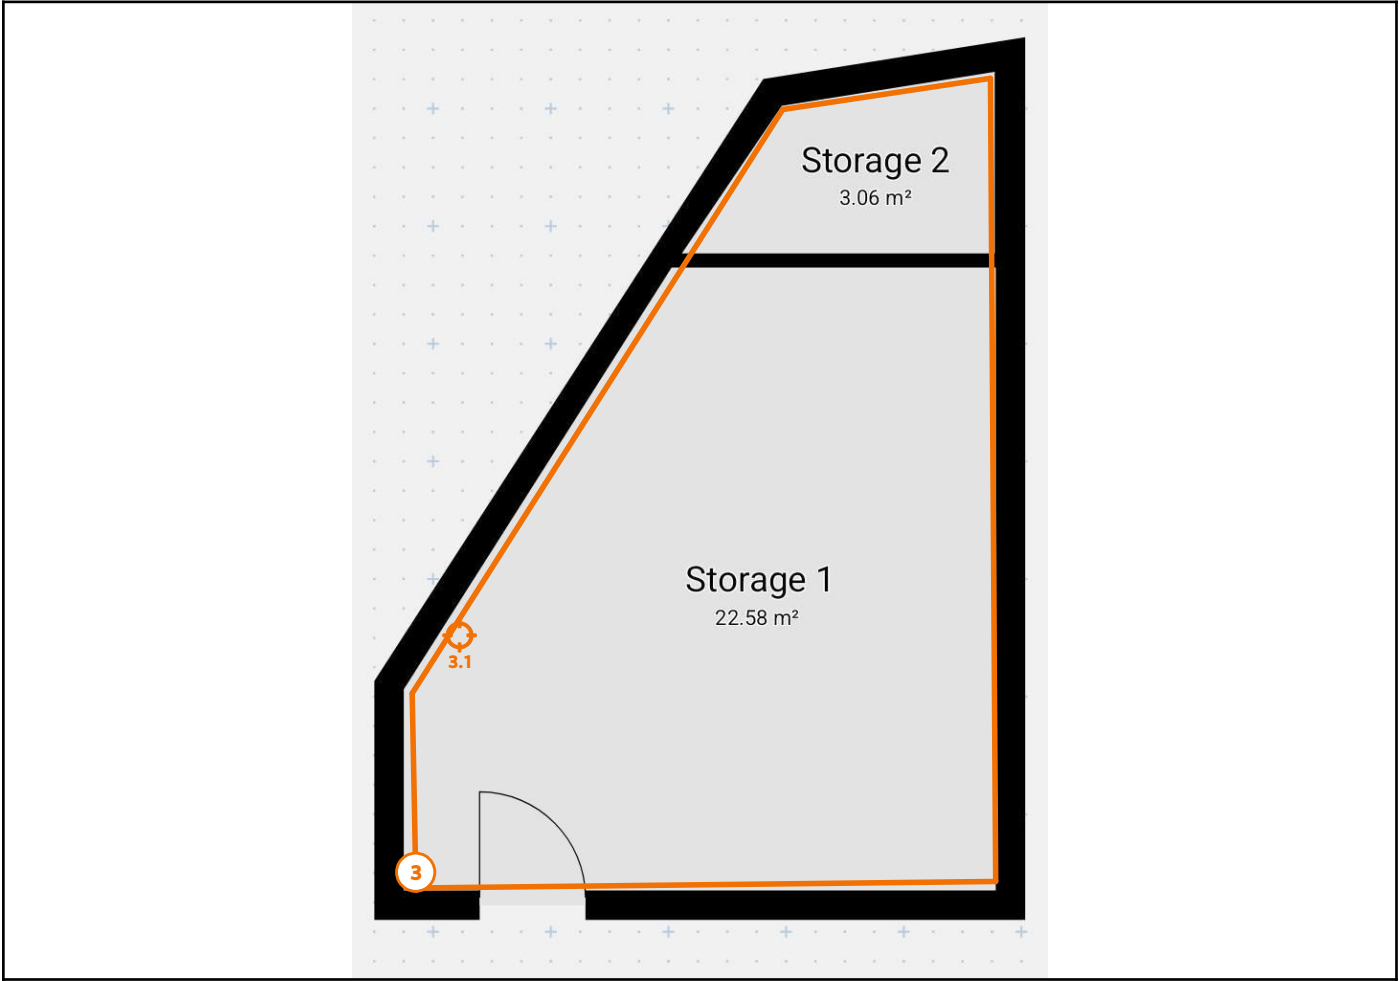
# Plan 1.3: Tuinhuis

| Beschrijving | Type | Actie |
|---|---|---|
| 3. Plaatmateriaal binnenmuren tuinhuis | Asbestmateriaal | Verwijderen |

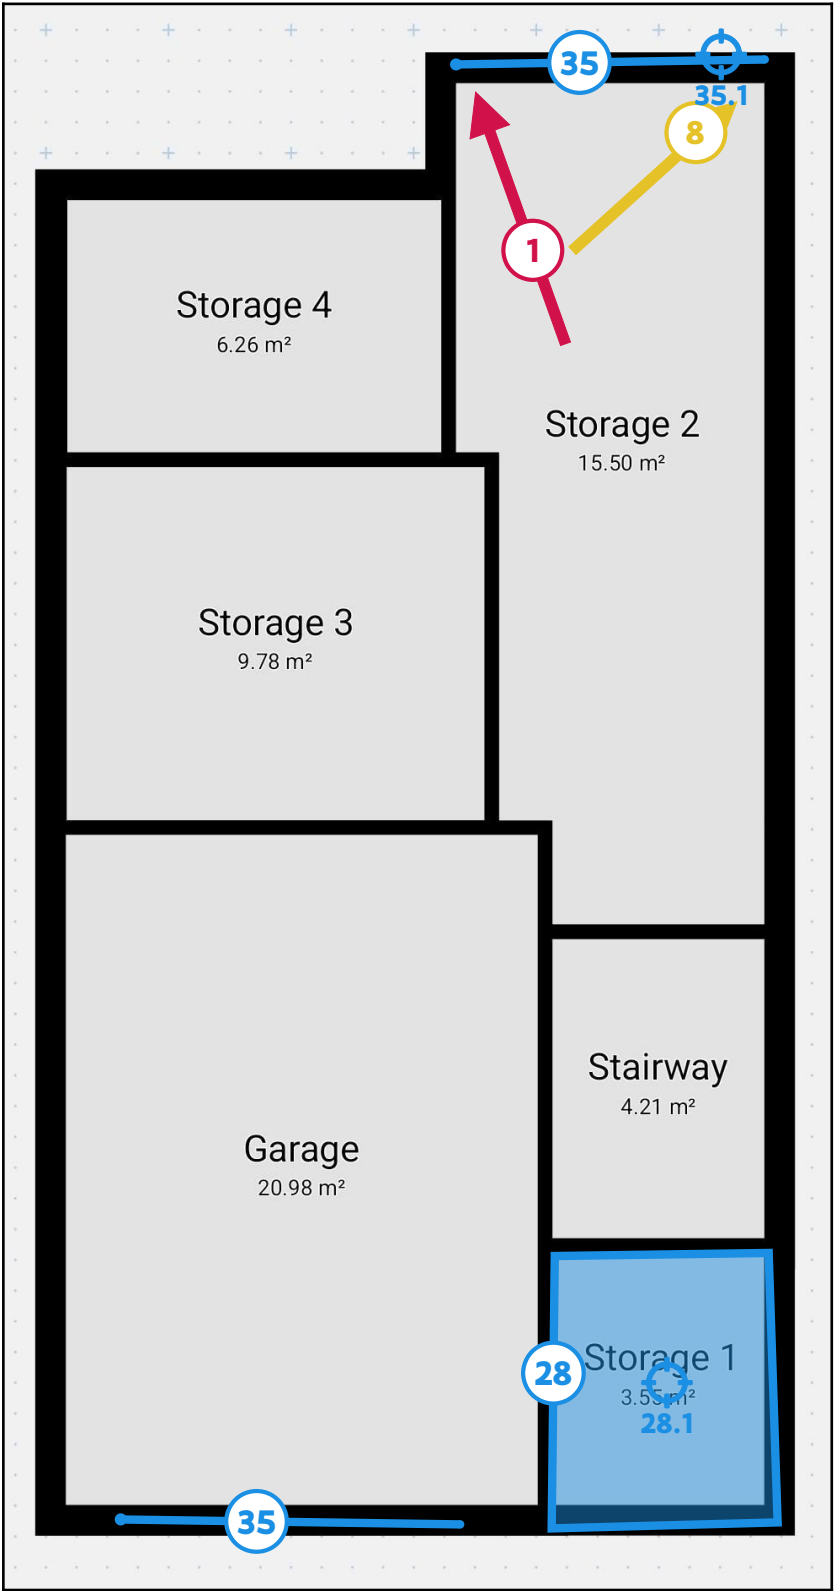
# Plan 2.2: Kelder

| 1. Koker plafond kelderberging 2 | Asbestmateriaal | Dringend verwijderen |
| 8. Afvoerleiding technische schacht kelderberging 2 | Asbestmateriaal | Zorgvuldig beheren |

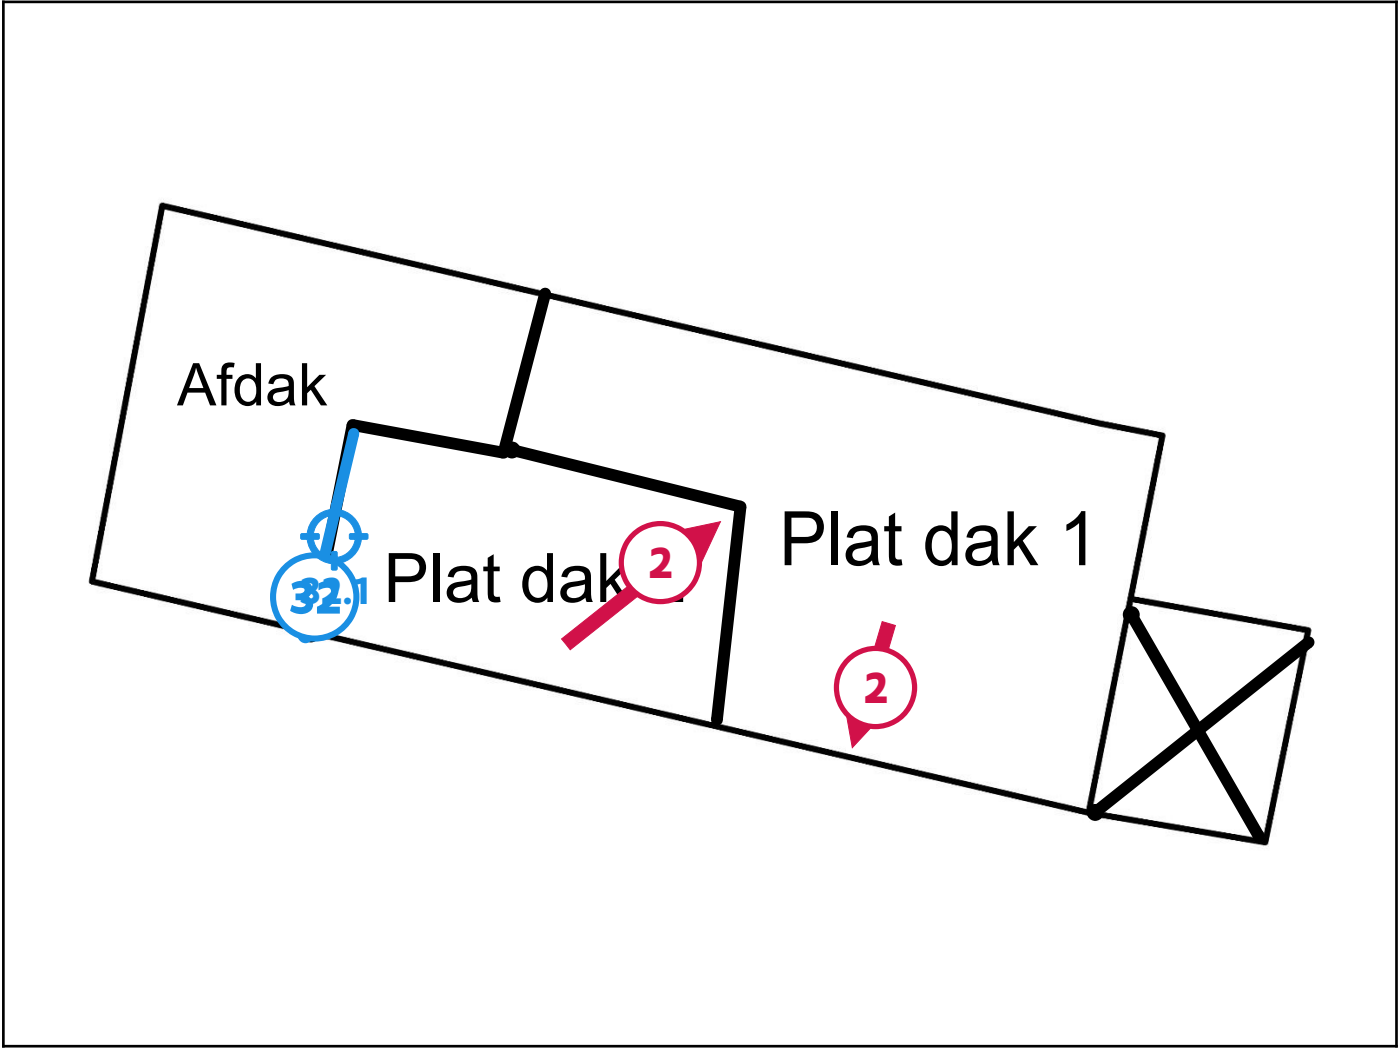
## Plan 2.19: Dakenplan

| Beschrijving | Type | Actie |
|---|---|---|
| 2. Rookgaskanalen platte daken woning | Asbestmateriaal | Dringend verwijderen |

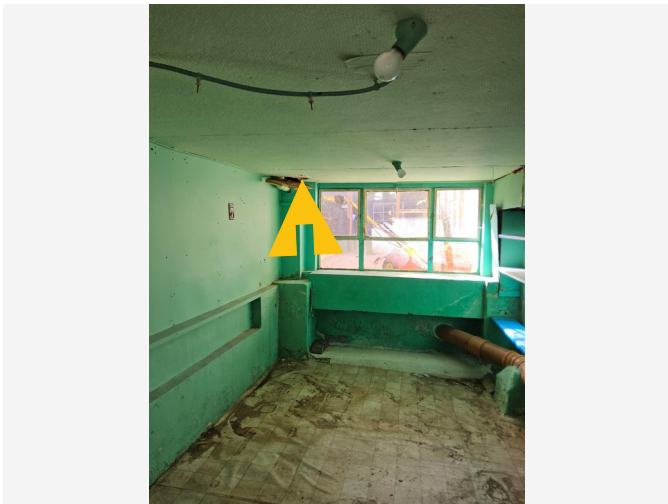
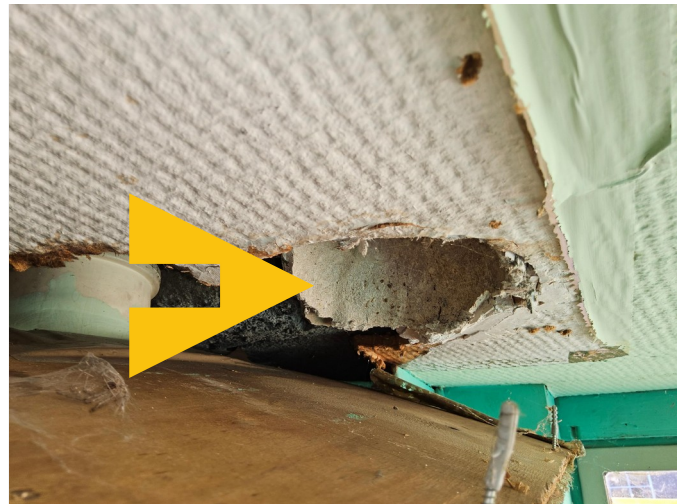
Overzichtsfoto

Detailfoto

Het asbestmateriaal valt onder de mijlpaal van 2040.

**Dringend verwijderen**

| Eindbeoordeling materiaalrisico | Hoog materiaalrisico en/of hoge kans op vezelvrijgave |

| Gebondenheid | Categorie 1: hechtgebonden in oorsprong |
| Asbestsoort (vezeltype) | Crocidoliet aanwezig |
| Asbestconcentratie | Laag (< 50%) |

| Opmerking | Omvang niet vast te stellen binnen het kader van het niet-destructief onderzoek. |

- Scherm in afwachting van verwijdering het asbestmateriaal af van luchtstromingen en verstoring: bijvoorbeeld door het te verpakken, te fixeren, af te dekken, signalisatie - afbakening aan te brengen, ...
- Verwijder dit asbestmateriaal zo snel mogelijk. Volg de toestand goed op.
- Voer bijkomende staalname(s) uit.

- Eenvoudige handelingen: enkel door erkend asbestverwijderaar  
Aangezien deze asbesthoudende toepassing beschadigd is dient deze door een erkend asbestverwijderaar verwijderd te worden. In binnenruimtes mag een doe-het-zelver of werknemer met opleidingsattest eenvoudige handelingen alleen hechtgebonden asbest verwijderen dat niet beschadigd is. Dat betekent dat het materiaal intact is en er geen vrije asbestvezels zichtbaar zijn.

Hermetische zone zal normaal gezien niet nodig zijn aangezien een erkend asbestverwijderaar deze hechtgebonden toepassing waarschijnlijk kan verwijderen zonder bijkomende vrijgave van asbest.

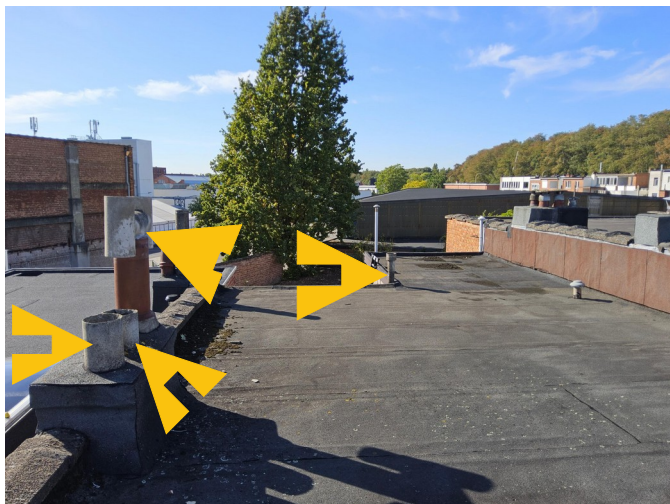
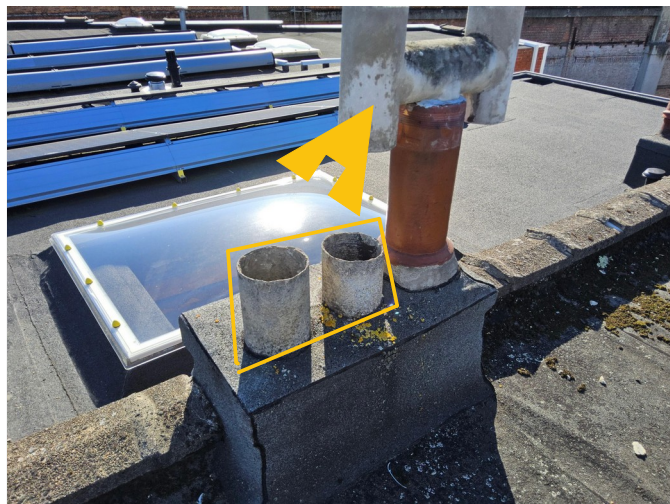
Overzichtsfoto

Detailfoto

- Eenvoudige handelingen: mag via doe-het-zelf of door werknemer(s) met opleidingsattest eenvoudige handelingen  
Indien het materiaal niet beschadigd geraakt en men stofvorming vermijdt mag dit eventueel door een doe-het-zelf of werknemer(s) met opleidingsattest eenvoudige handelingen verwijderd worden. Dit is enkel mogelijk mits het nemen van de juiste voorzorgsmaatregelen, het gebruik van de nodige PBM's (een aansluitend stofmasker beschermingsklasse FFP3, wegwerphandschoenen, een wegwerpoverall (Cat. III, Type 5 en 6) en afspoelbare schoenen) en mits het materiaal goed bevochtigd of gefixeerd wordt tijdens de verwijdering. De doe-het-zelf dient de koker(s) met handgereedschap los te wrikken of uit te breken. Het afval dient hermetisch afgesloten en dubbel verpakt afgevoerd te worden naar een recyclagepark of kan opgehaald worden door een geregistreerde asbestinzamelaar. Bij verwijdering door een aannemer of erkend

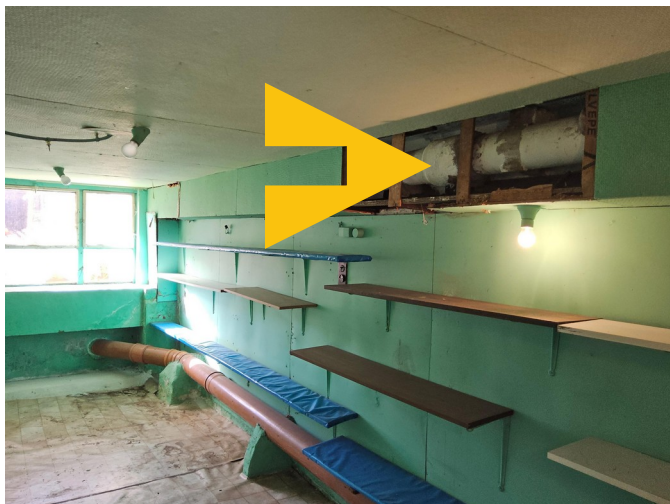
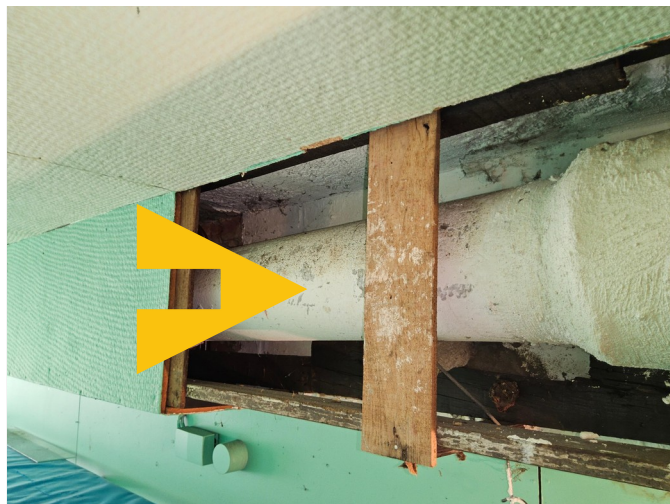
Overzichtsfoto

Detailfoto

- Eenvoudige handelingen: mag via doe-het-zelf of door werknemer(s) met opleidingsattest eenvoudige handelingen  
Indien het materiaal niet beschadigd geraakt en men stofvorming vermijdt mag dit eventueel door een doe-het-zelf of werknemer(s) met opleidingsattest eenvoudige handelingen verwijderd worden. Dit is enkel mogelijk mits het nemen van de juiste voorzorgsmaatregelen, het gebruik van de nodige PBM's (een aansluitend stofmasker beschermingsklasse FFP3, wegwerphandschoenen, een wegwerpoverall (Cat. III, Type 5 en 6) en afspoelbare schoenen) en mits het materiaal goed bevochtigd of gefixeerd wordt tijdens de verwijdering. De doe-het-zelf dient de koker(s) met handgereedschap los te wrikken of uit te breken. Het afval dient hermetisch afgesloten en dubbel verpakt afgevoerd te worden naar een recyclagepark of kan opgehaald worden door een geregistreerde asbestinzamelaar. Bij verwijdering door een aannemer of erkend asbestverwijderaar staat die zelf in voor het correct afvoeren van het asbestafval.

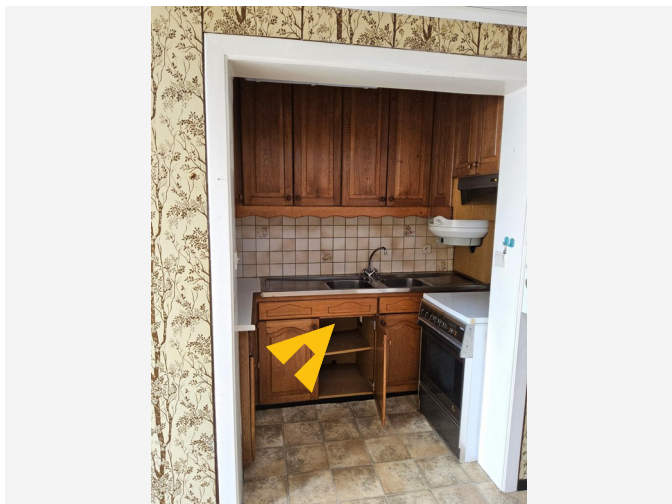
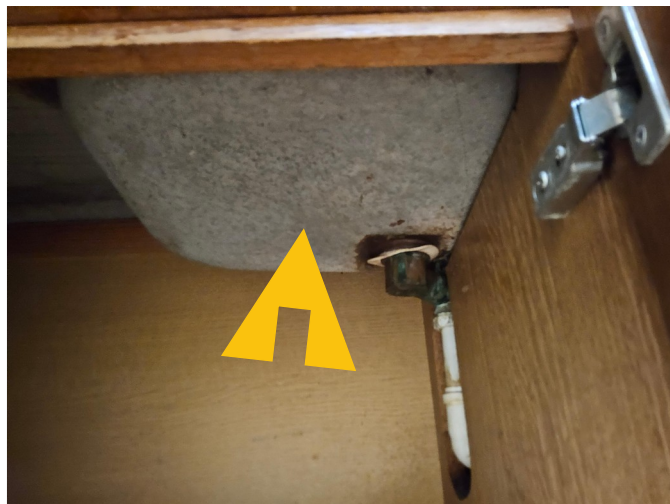
Overzichtsfoto

Detailfoto

- Eenvoudige handelingen: mag via doe-het-zelf of door werknemer(s) met opleidingsattest eenvoudige handelingen  
Indien het materiaal niet beschadigd geraakt en men stofvorming vermijdt mag dit eventueel door een doe-het-zelf of werknemer(s) met opleidingsattest eenvoudige handelingen verwijderd worden. Dit is enkel mogelijk mits het nemen van de juiste voorzorgsmaatregelen, het gebruik van de nodige PBM's (een aansluitend stofmasker beschermingsklasse FFP3, wegwerphandschoenen, een wegwerpoverall (Cat. III, Type 5 en 6) en afspoelbare schoenen) en mits het materiaal goed bevochtigd of gefixeerd wordt tijdens de verwijdering. De enige correcte verwijderingsmethode is de volledige verwijdering van de spoelbakken. De spoelbak dient voorzichtig uit het meubel verwijderd te worden met uitsluitend gebruik van handmatig gereedschap. De bitumen (coating) kan niet op een andere manier verwijderd worden zonder ernstige vrijgave van asbestdeeltjes. Het afval dient hermetisch afgesloten en dubbel verpakt afgevoerd te worden naar een recyclagepark of kan opgehaald worden door een geregistreerde asbestinzamelaar. Bij verwijdering
