# Asbestinventarisatetest

Flor Alpaertsstraat 6/001, 2600 Antwerpen

Attestnummer : **20251003-000458.000**

Uitgegeven op : **03.10.2025**

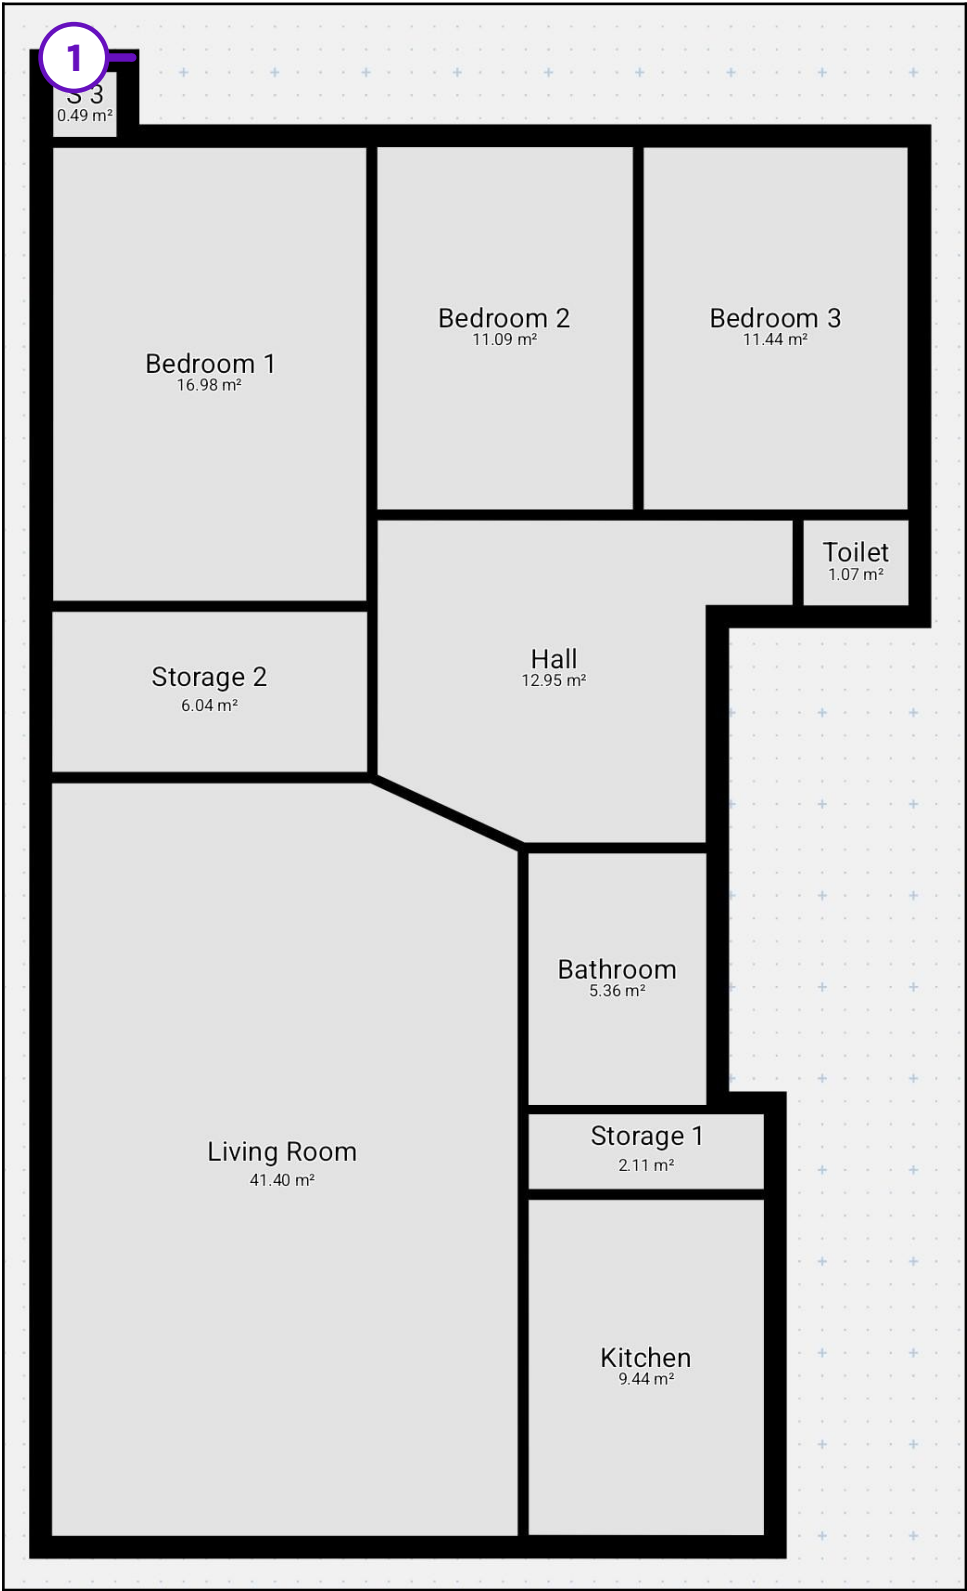
# Plan 1.1: Appartement 001

| 1. Plaatmateriaal deur berging 3 | Advies | - |

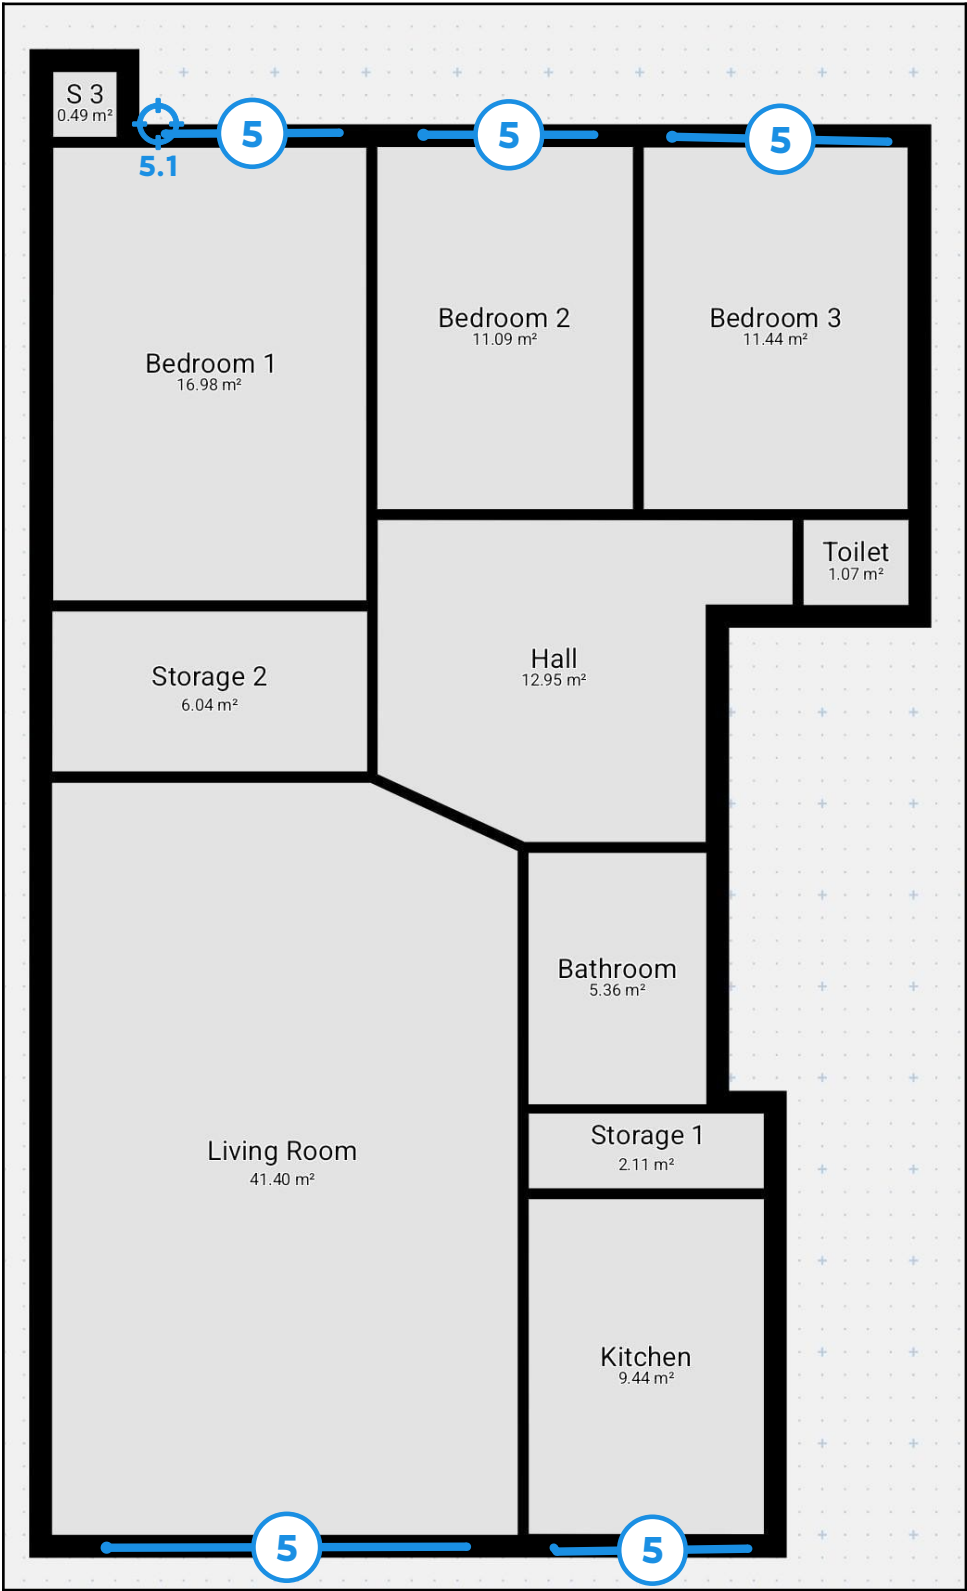
# Plan 1.2: Appartement 001

| 5. Mastiek tussen kader schrijnwerk en metselwerk appartement | Geen asbest | - |
| 5.1 Code: 3.1 | Puntmonster | - |

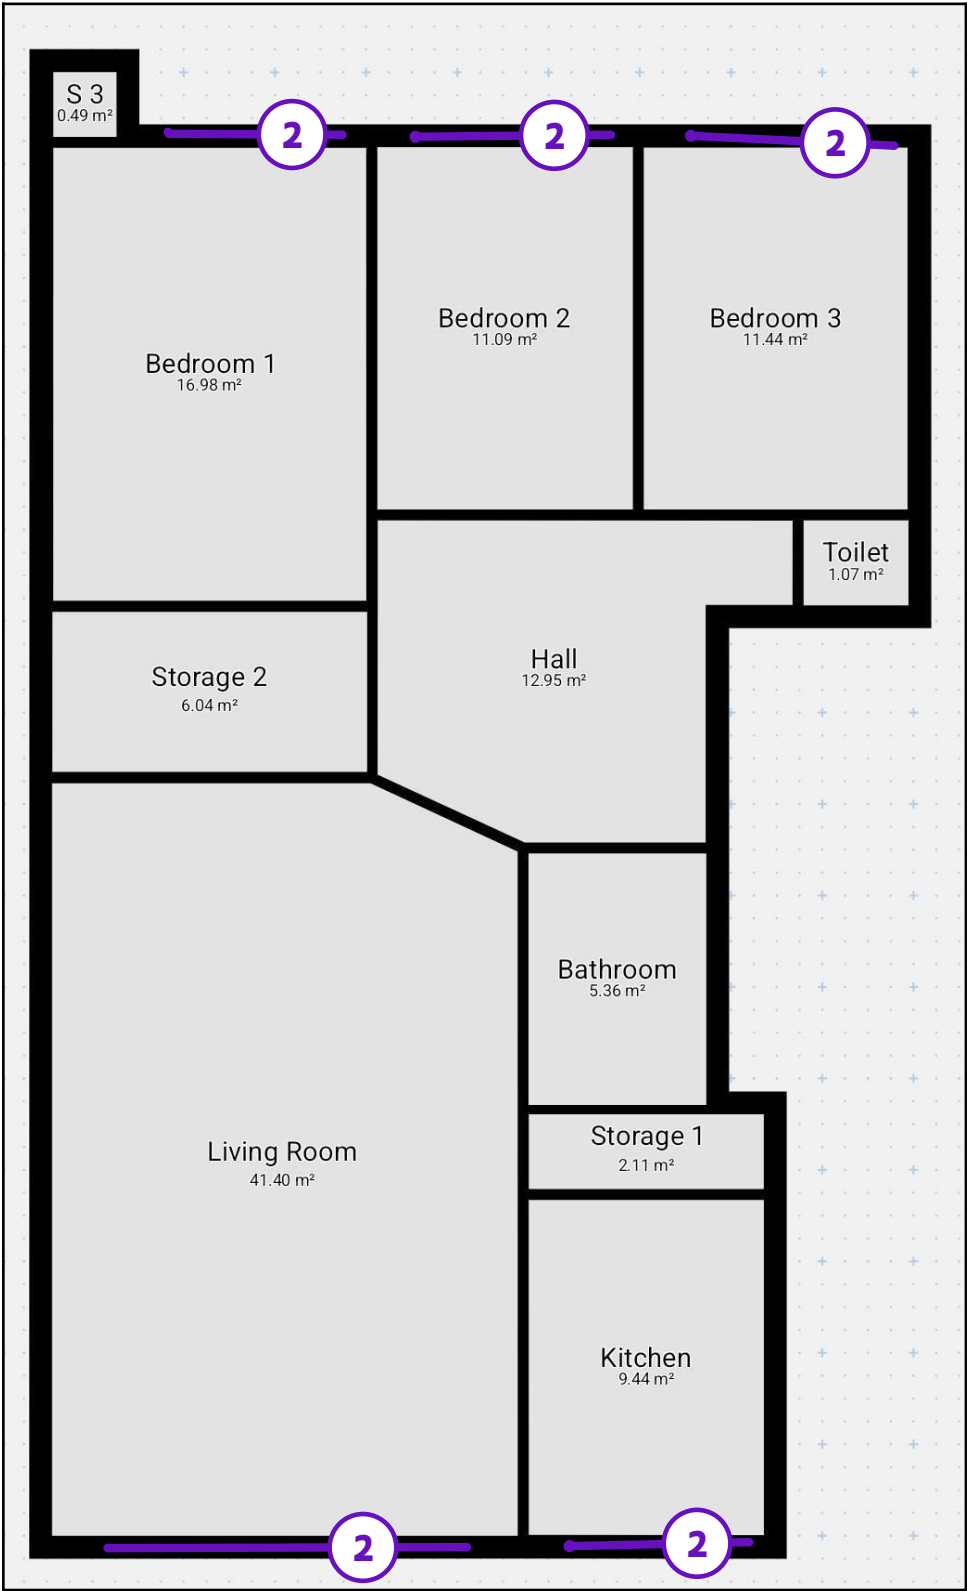
# Plan 1.3: Appartement 001

| 2. Silicone tussen glas en kader schrijnwerk appartement | Advies | - |

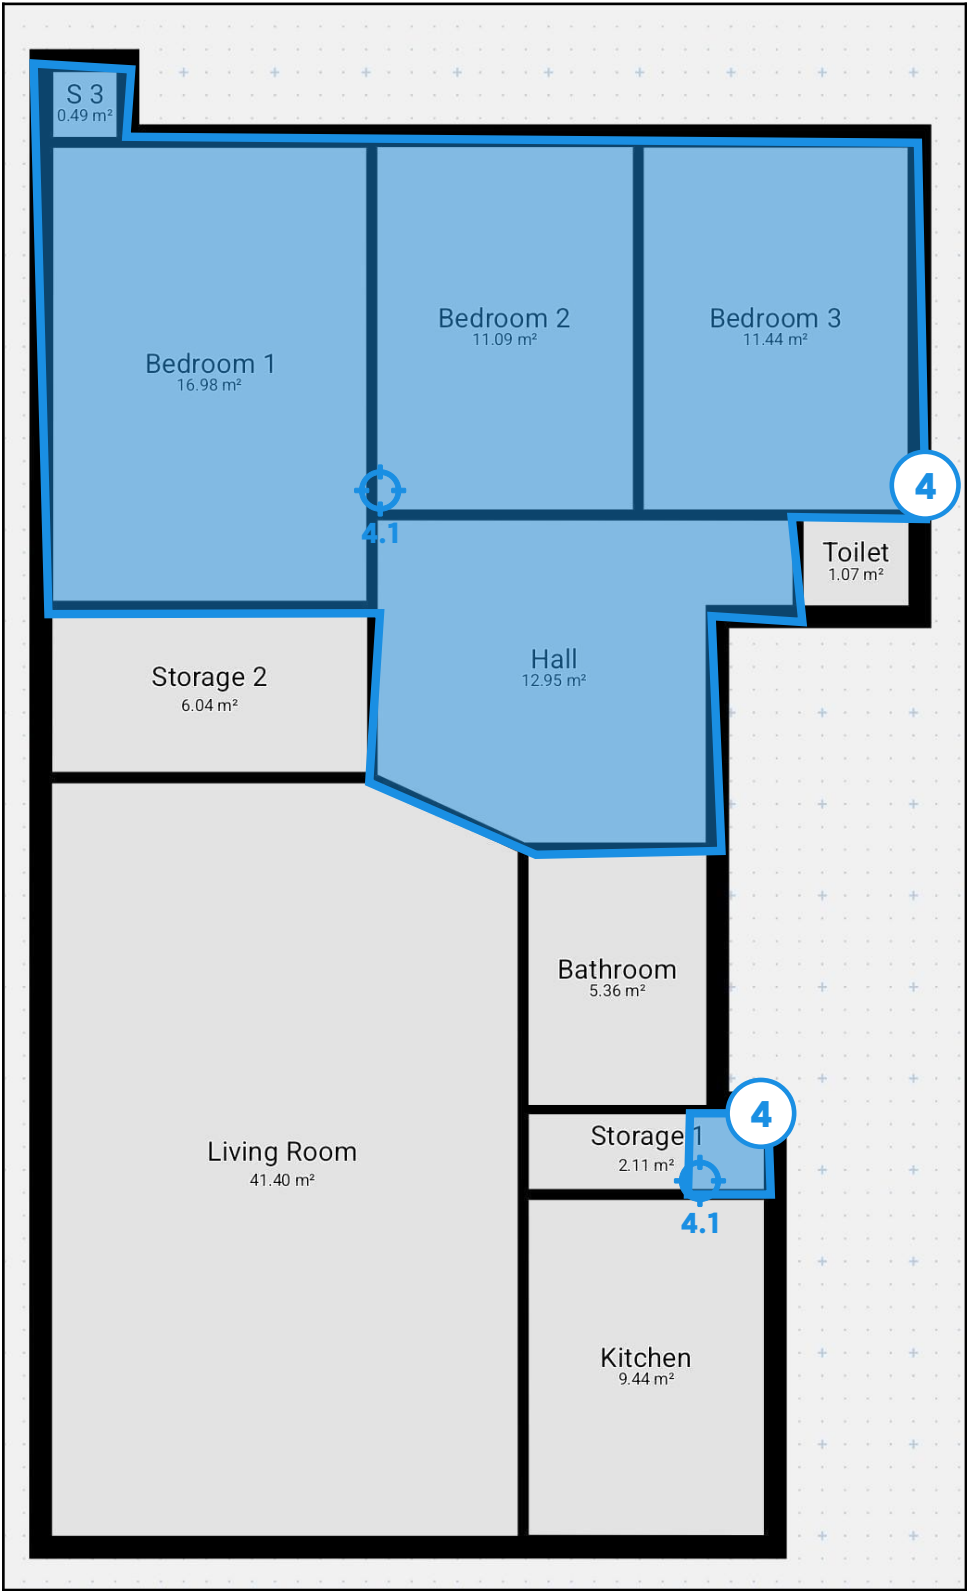
# Plan 1.4: Appartement 001

| 4. Pleisterwerk plafonds appartement | Geen asbest | - |
| 4.1 Code: 2.1 | Mengmonster | - |

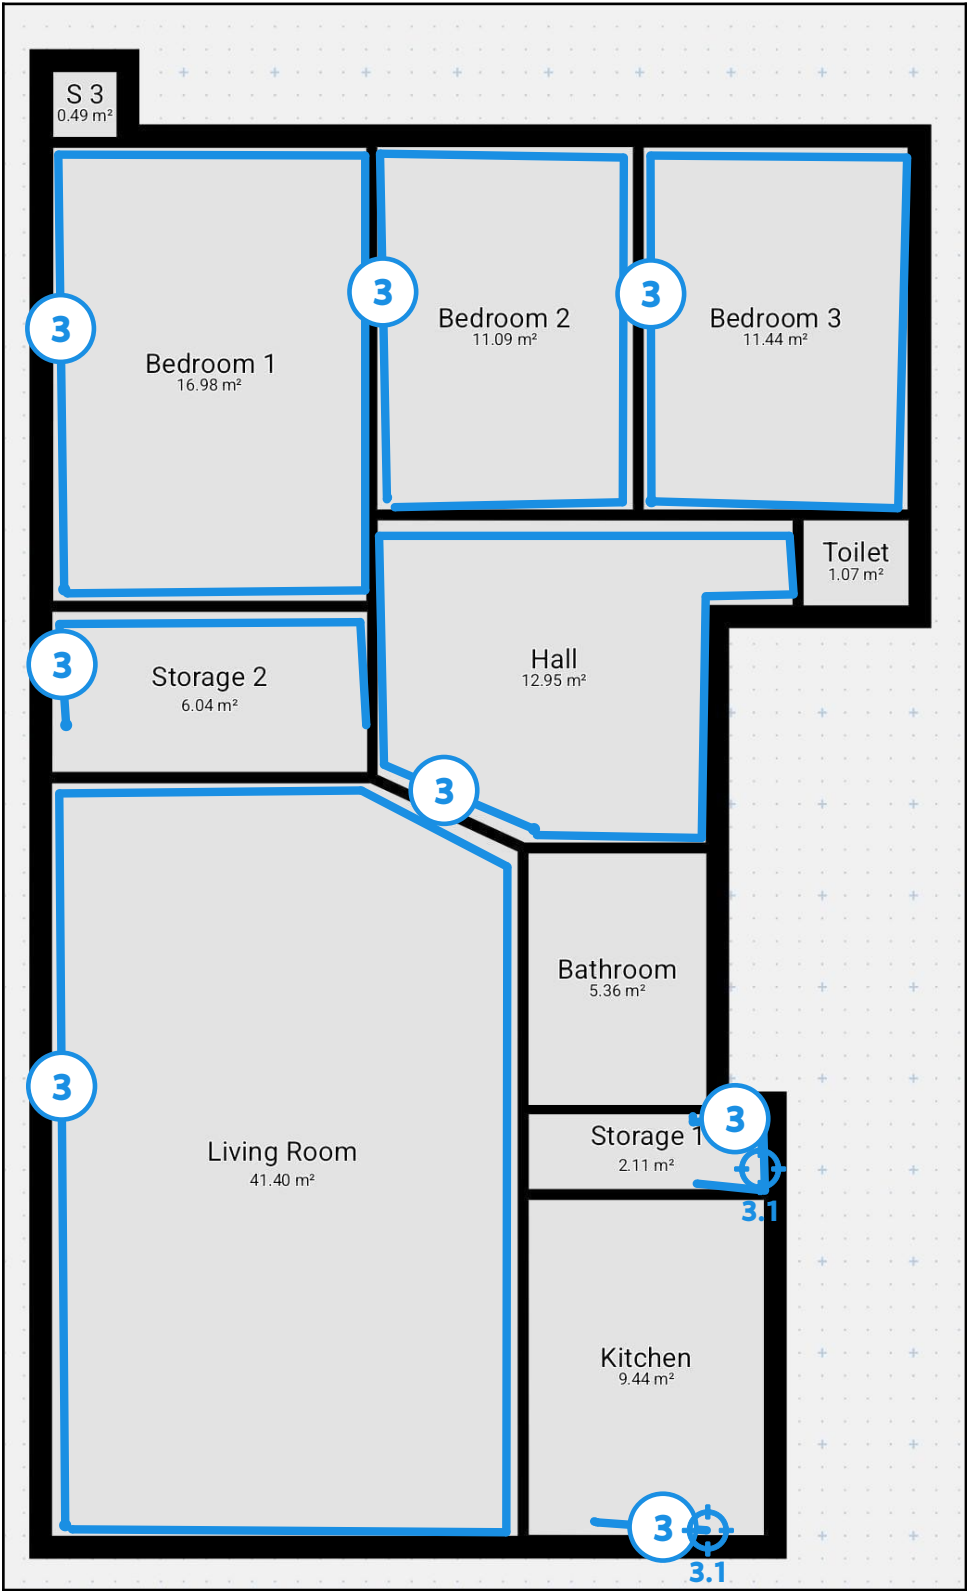
# Plan 1.5: Appartement 001

| 3. Pleisterwerk binnenmuren appartement | Geen asbest | - |
| 3.1 Code: 1.1 | Mengmonster | - |

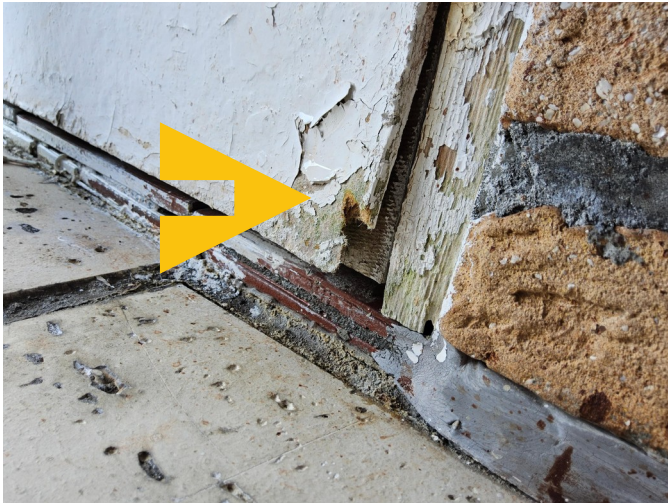
Houtvezelplaat, niet asbestverdacht.

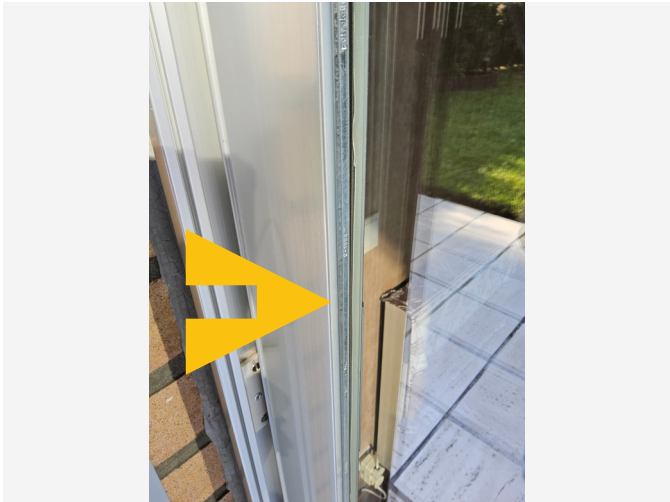
## Fiche 2: Silicone tussen glas en kader schrijnwerk appartement

Soepele silicone, er werden geen asbestverdachte mastieken aangetroffen.

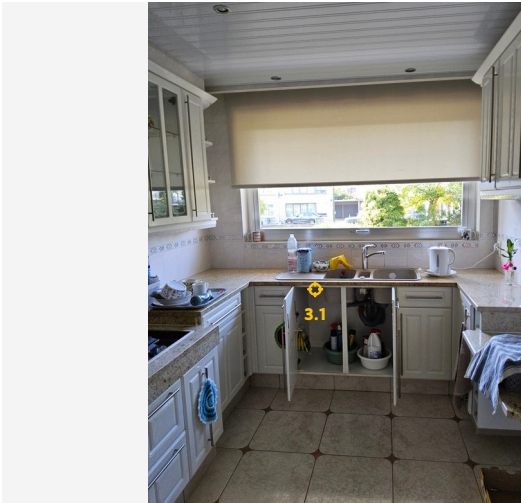
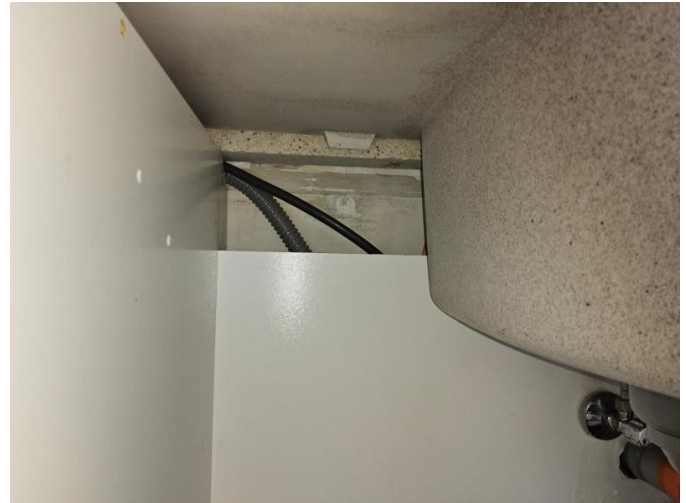
## Fiche 3: Pleisterwerk binnenmuren appartement

Geen asbest

| # | Type | Referentie | Resultaat |
|---|---|---|---|
| 3.1 | Mengmonster | 1.1 | Geen asbest |

| Opmerking | Het appartement beschikt niet over een privatieve trappenhal en stookplaats. |

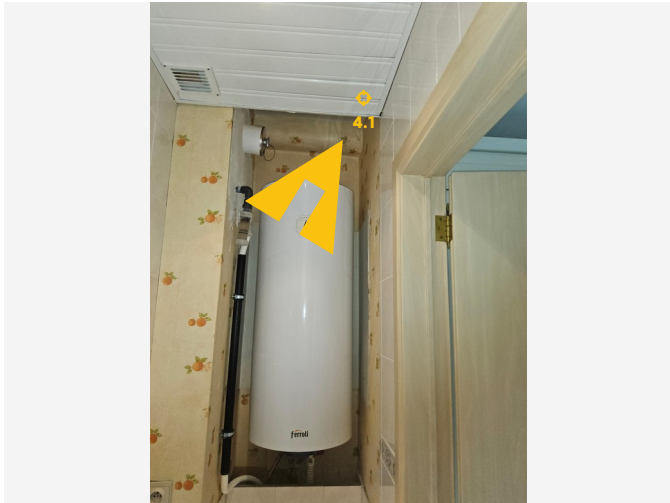
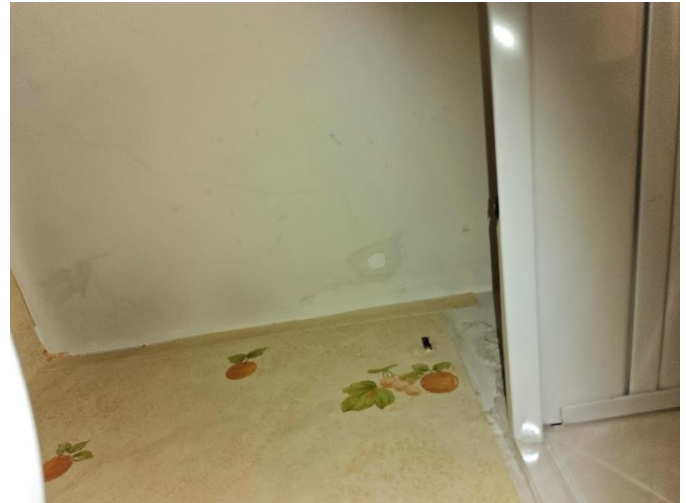
## Fiche 4: Pleisterwerk plafonds appartement

Geen asbest

| # | Type | Referentie | Resultaat |
|---|---|---|---|
| 4.1 | Mengmonster | 2.1 | Geen asbest |

| Opmerking | De natte ruimtes beschikken niet over asbestverdacht pleisterwerk (valse plafonds aangetroffen). Het appartement beschikt niet over een privatieve trappenhal en stookplaats. |

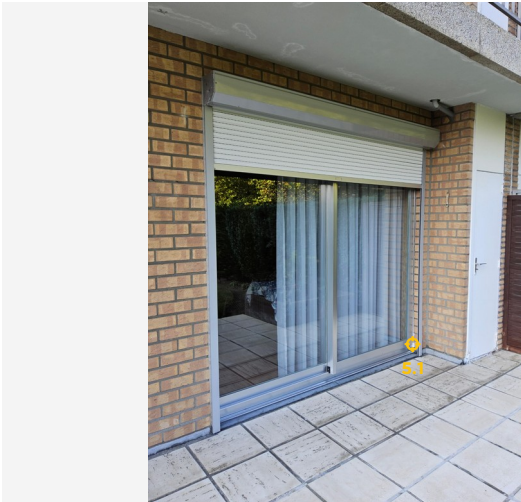
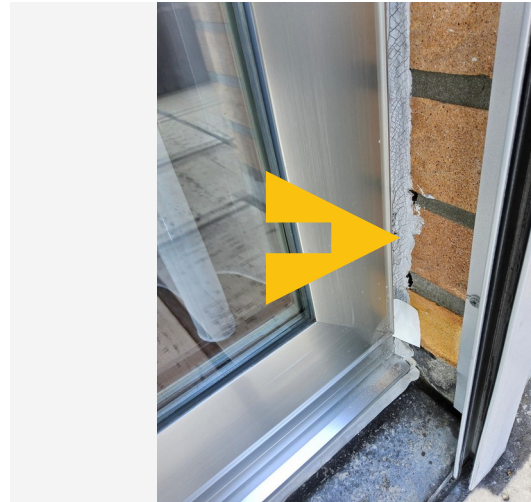
## Fiche 5: Mastiek tussen kader schrijnwerk en metselwerk appartement

Geen asbest

| # | Type | Referentie | Resultaat |
|---|---|---|---|
| 5.1 | Puntmonster | 3.1 | Geen asbest |
