# Asbestinventarisatattest

Nakkersgoed 7, 2550 Kontich

Attestnummer : 20250926-000392.000

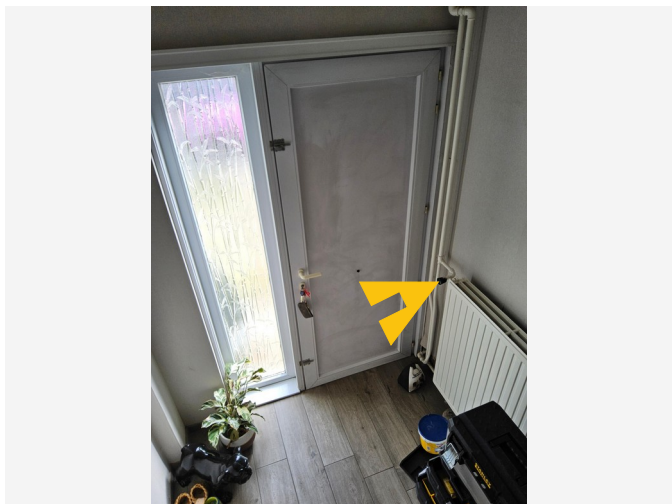
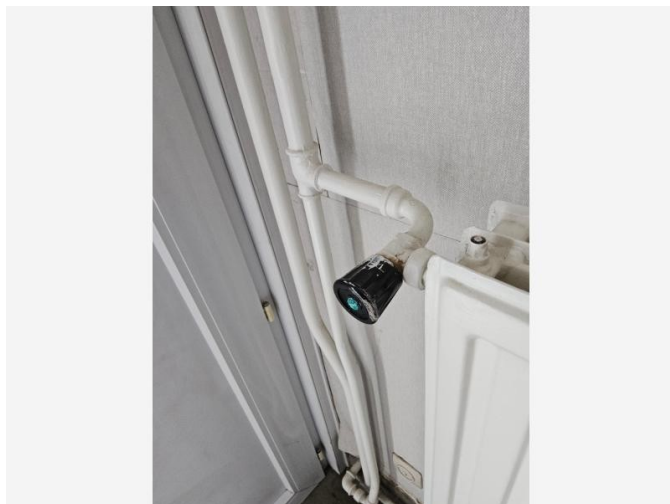
Het asbestmateriaal valt onder de mijlpaal van 2040.

Zorgvuldig beheren

| Eindbeoordeling materiaalrisico | Laag materiaalrisico en/of verlaagde kans op vezelvrijgave |

| Asbestsoort (vezeltype) | Crocidoliet aanwezig |
| Toestand van het materiaal | Onbeschadigd, niet verweerd |

- Zorg voor een veilig beheer. Vermijd het beschadigen van het asbestmateriaal. Controleer de toestand jaarlijks op wijzigingen.
- Voer bijkomende staalname(s) uit.

- Eenvoudige handelingen: mag via doe-het-zelf of door werknemer(s) met opleidingsattest eenvoudige handelingen  
Indien het materiaal niet beschadigd geraakt en men stofvorming vermijdt mag dit eventueel door een doe-het-zelf of werknemer(s) met opleidingsattest eenvoudige handelingen verwijderd worden. Dit is enkel mogelijk mits het nemen van de juiste voorzorgsmaatregelen, het gebruik van de nodige PBM's (een aansluitend stofmasker beschermingsklasse FFP3, wegwerphandschoenen, een wegwerpoverall (Cat. III, Type 5 en 6) en afspoelbare schoenen). Verwijder de bakeliet toepassingen voorzichtig met handgereedschap (voorzichtig losschroeven). De asbesthoudende toepassing mag in geen geval met machinaal gereedschap verwijderd worden om het risico op vrijgave van asbestdeeltjes zo veel als mogelijk in te perken. Het afval dient hermetisch afgesloten en dubbel verpakt afgevoerd te worden naar een recyclagepark of kan opgehaald worden door een geregistreerde asbestinzamelaar. Bij verwijdering door een aannemer of erkend asbestverwijderaar staat die zelf in voor het correct afvoeren van het asbestafval.

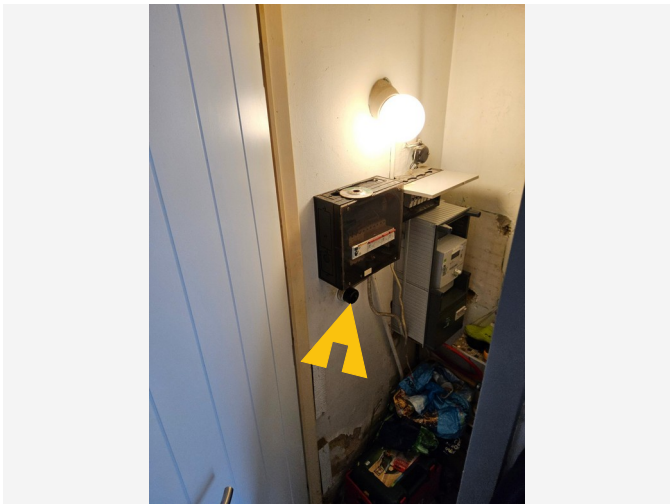
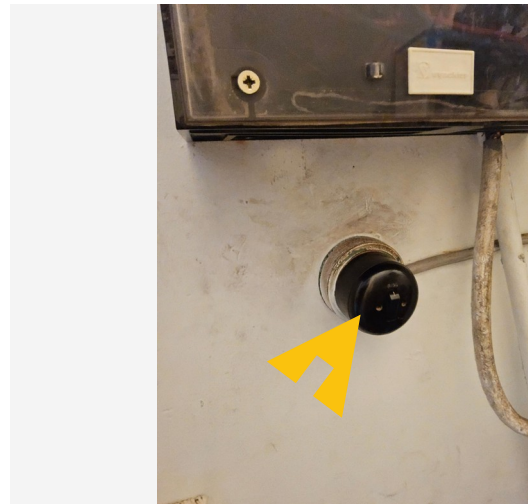
Het asbestmateriaal valt onder de mijlpaal van 2040.

Zorgvuldig beheren

| Eindbeoordeling materiaalrisico | Laag materiaalrisico en/of verlaagde kans op vezelvrijgave |

| Asbestsoort (vezeltype) | Crocidoliet aanwezig |
| Toestand van het materiaal | Onbeschadigd, niet verweerd |

- Zorg voor een veilig beheer. Vermijd het beschadigen van het asbestmateriaal. Controleer de toestand jaarlijks op wijzigingen.
- Voer bijkomende staalname(s) uit.

- Eenvoudige handelingen: mag via doe-het-zelf of door werknemer(s) met opleidingsattest eenvoudige handelingen  
Indien het materiaal niet beschadigd geraakt en men stofvorming vermijdt mag dit eventueel door een doe-het-zelf of werknemer(s) met opleidingsattest eenvoudige handelingen verwijderd worden. Dit is enkel mogelijk mits het nemen van de juiste voorzorgsmaatregelen, het gebruik van de nodige PBM's (een aansluitend stofmasker beschermingsklasse FFP3, wegwerphandschoenen, een wegwerpoverall (Cat. III, Type 5 en 6) en afspoelbare schoenen). Verwijder de bakeliet toepassingen voorzichtig met handgereedschap (voorzichtig losschroeven). De asbesthoudende toepassing mag in geen geval met machinaal gereedschap verwijderd worden om het risico op vrijgave van asbestdeeltjes zo veel als mogelijk in te perken. Het afval dient hermetisch afgesloten en dubbel verpakt afgevoerd te worden naar een recyclagepark of kan opgehaald worden door een geregistreerde asbestinzamelaar. Bij verwijdering door een aannemer of erkend asbestverwijderaar staat die zelf in voor het correct afvoeren van het asbestafval.

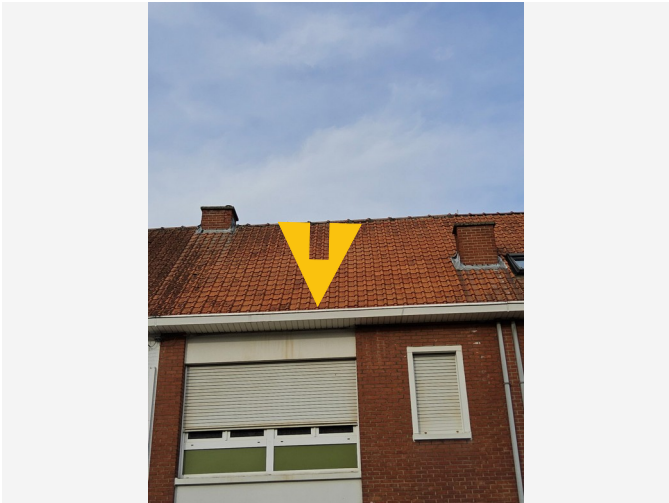
**Reden:** Het te onderzoeken materiaal situeert zich hoger dan 3,50 m te rekenen vanaf een veilige ondergrond

**Uitleg van de asbestdeskundige:** Hoogte circa 6 meter. Geen inspectie van deze dakgoot mogelijk.

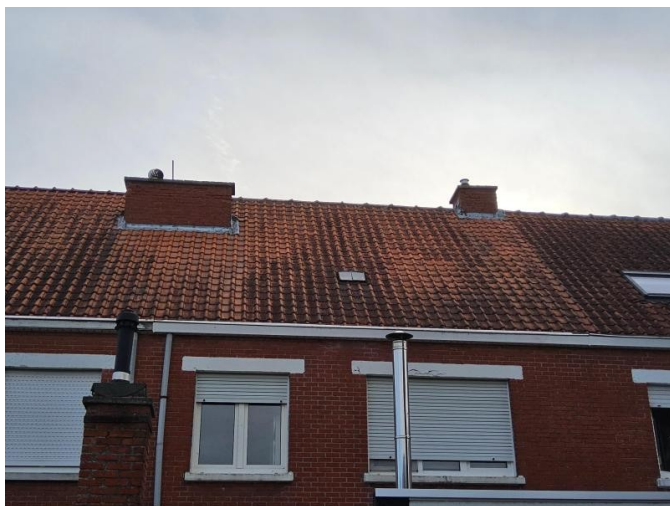
**Reden:** Het te onderzoeken materiaal situeert zich hoger dan 3,50 m te rekenen vanaf een veilige ondergrond

**Uitleg van de asbestdeskundige:** Hoogte circa meter. Slechts een zeer beperkte inspectie mogelijk vanop afstand.

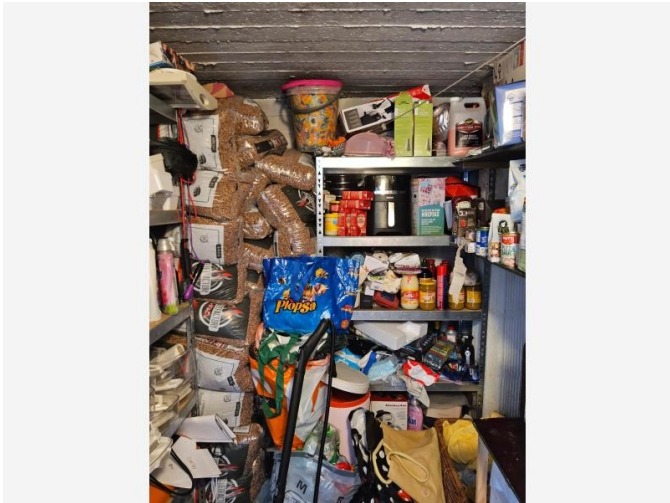
**Reden:** Materiaal in opslag

**Uitleg van de asbestdeskundige:** Veel materiaal in opslag waardoor slechts een beperkte inspectie van deze ruimte mogelijk is. Gezien de omvang en de aard wordt dit gezien als een middellange termijn onderzoeksbeperking.

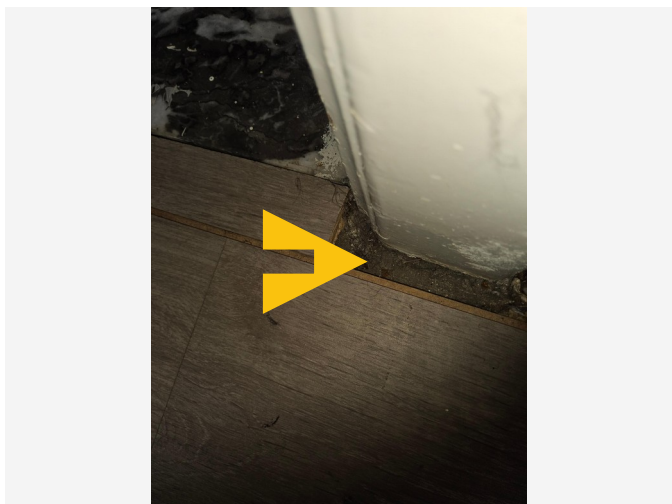
Niet-asbestverdachte laminaat. Tussen enkele kieren in de laminaat kan een niet-asbestverdachte chape worden aangetroffen. Geen verder onderzoek mogelijk binnen het kader van het niet-destructief onderzoek.

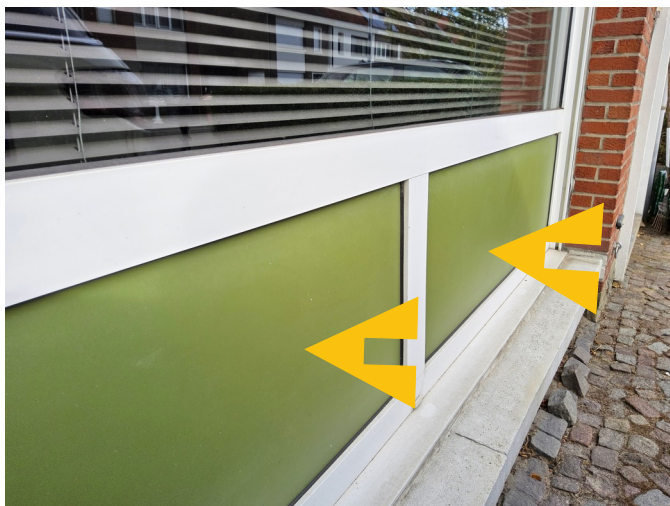
Relatief soepele panelen (buigbaar), vervaardigd uit kunststof. Geen eigenschappen van asbestverdachte Glasal-platen.

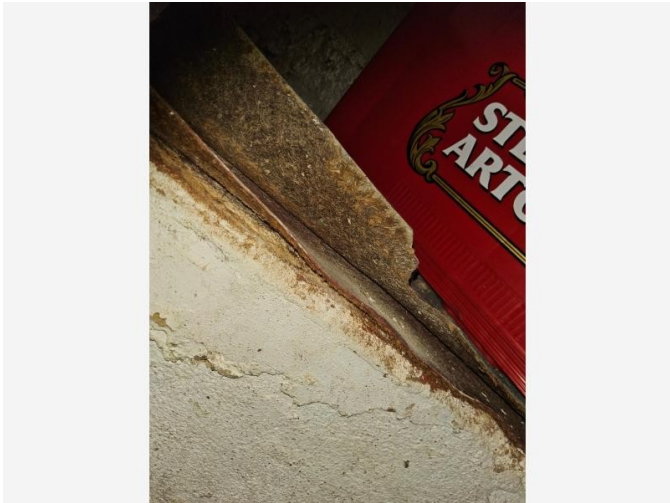
Twee vloerzeilen telkens met een jutte onderlaag. Deze zijn niet asbestverdacht.

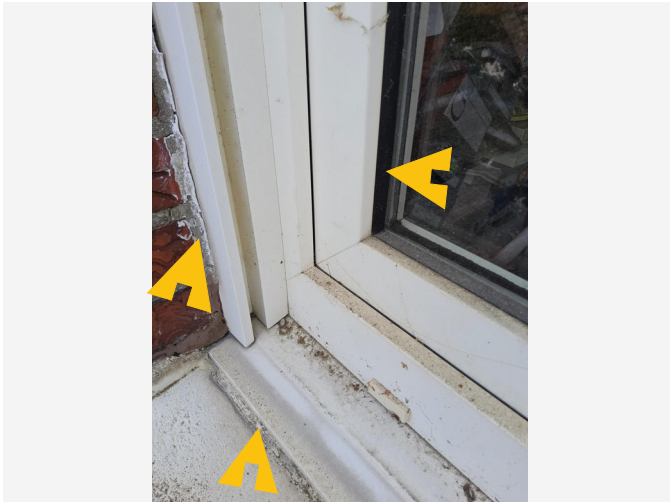
## Fiche 9: Silicone schrijnwerk en tussen schrijnwerk en metselwerk woning

Soepele silicone, rubber en mortel. Er werden geen asbestverdachte materialen aangetroffen.

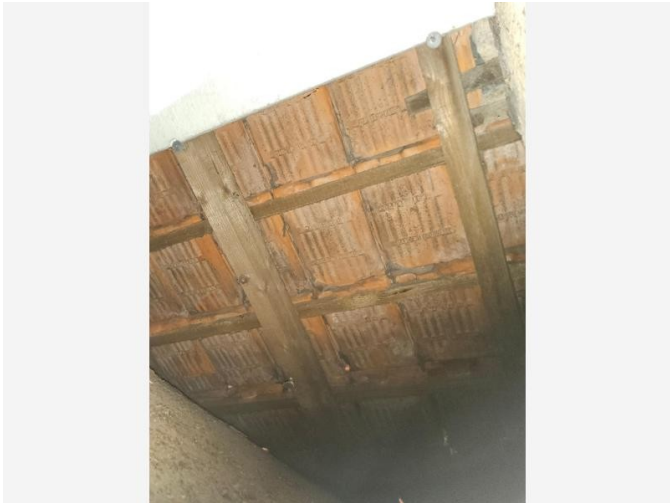
Geen asbestverdacht onderdak aangetroffen vanuit de zolder.

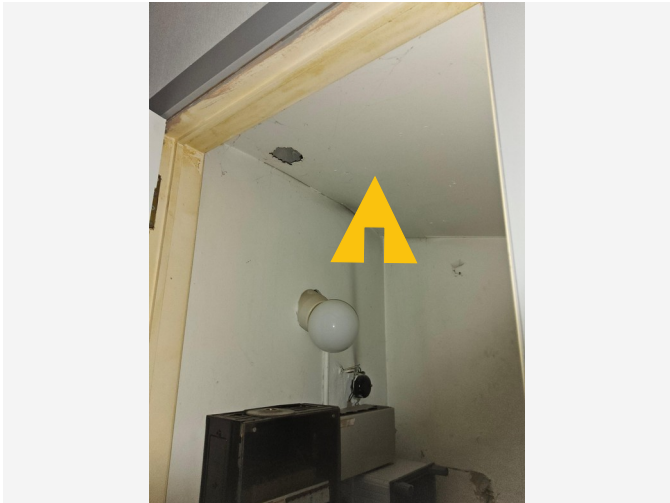
Houtvezelplaten, er werd geen asbestverdacht plaatmateriaal aangetroffen.

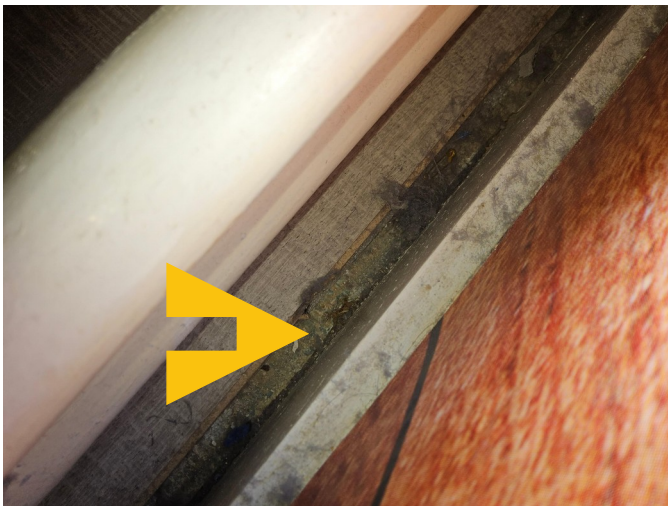
Niet-asbestverdachte laminaat, tussen één van de kieren kan een onderliggend niet-asbestverdacht vloerzeil worden vastgesteld met een jutte onderlaag. Geen verder onderzoek mogelijk binnen het kader van het niet-destructief onderzoek.

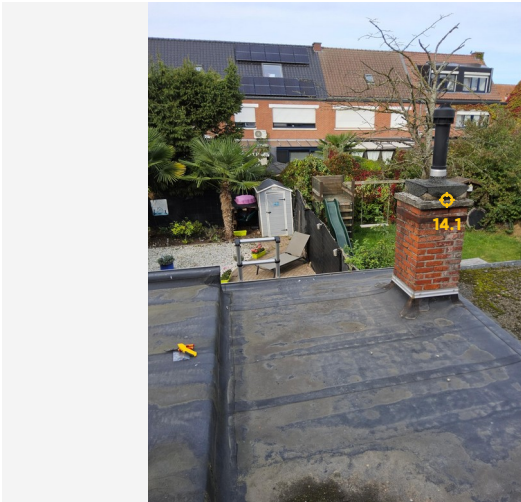
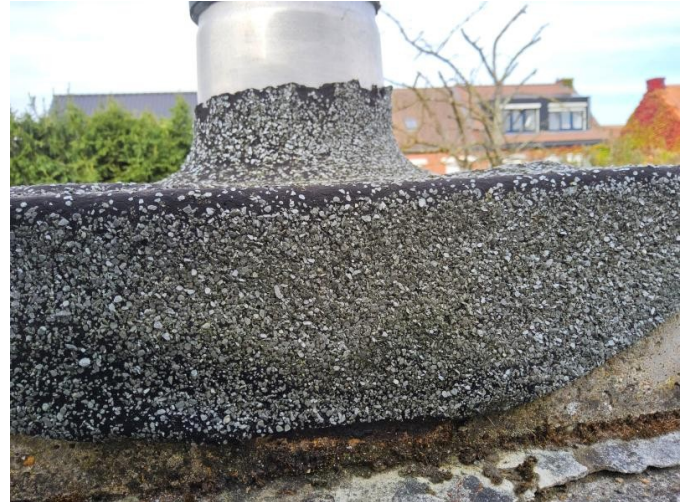
## Fiche 14: Roofing afwerklaag rond schoorsteen plat dak

Geen asbest

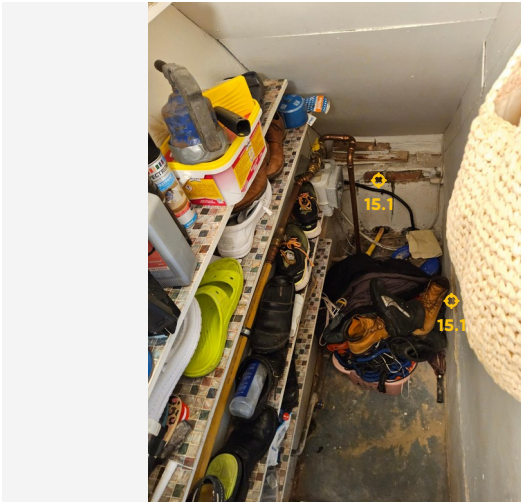
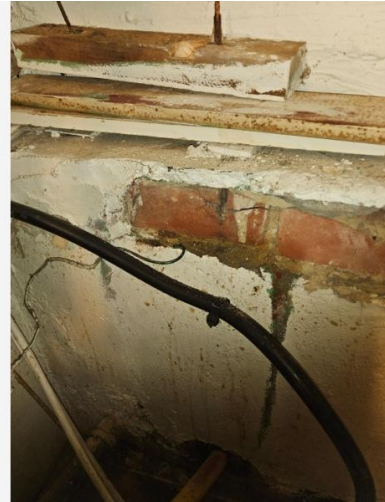
## Fiche 15: Cementering binnenwanden berging gelijkvloers

Geen asbest
