# Asbestinventarisatattest

Fruithoflaan 100/0803, 2600 Antwerpen

Attestnummer : 20250918-000167.000

**Asbestveilig** (maar niet asbestvrij)

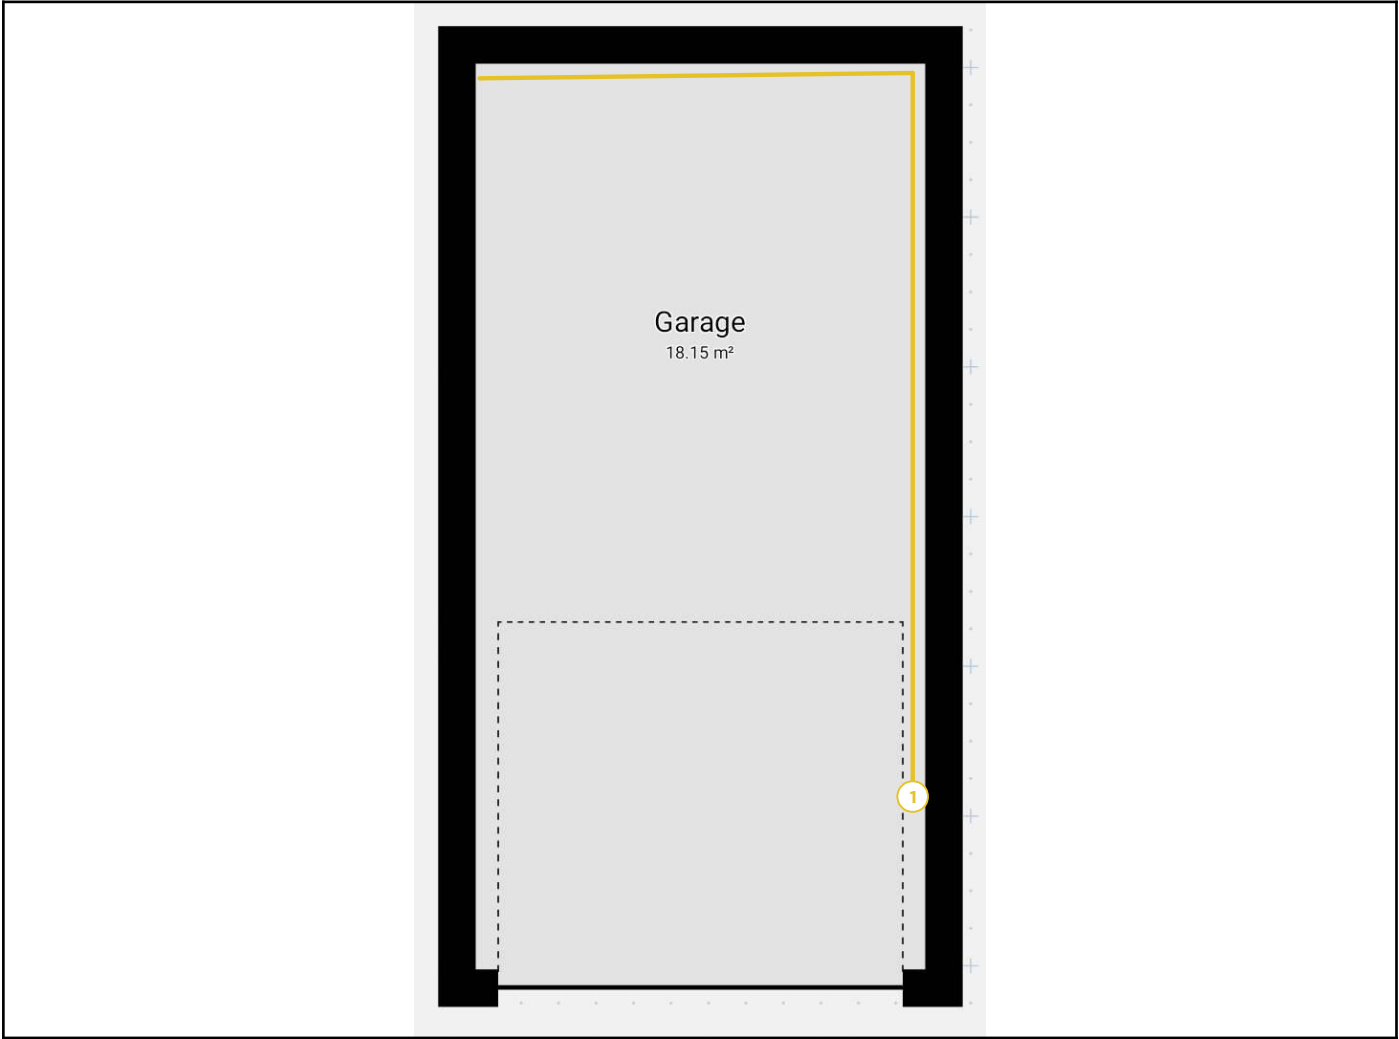
# Plan 1.3: Garagebox 8

| Beschrijving | Type | Actie |
|---|---|---|
| 1. Doorvoerleiding garagebox | Asbestmateriaal | Zorgvuldig beheren |

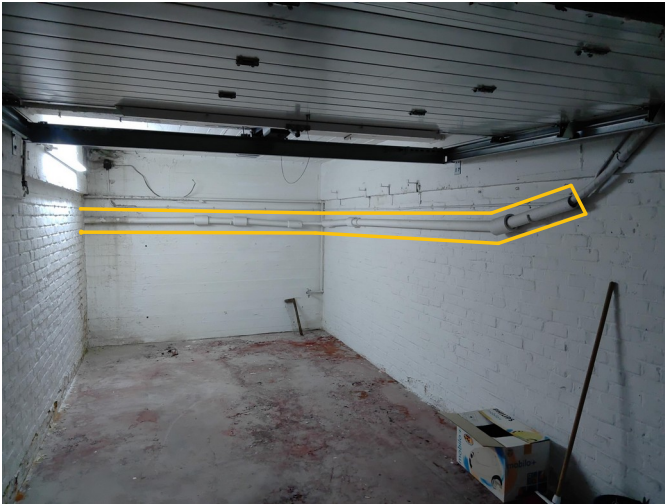
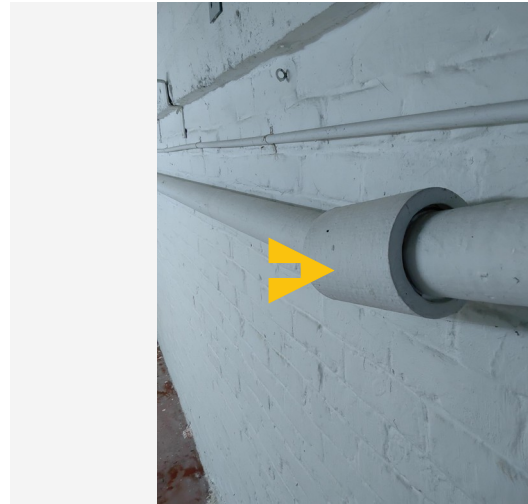
Het asbestmateriaal valt onder de mijlpaal van 2040.

| Eindbeoordeling materiaalrisico | Laag materiaalrisico en/of verlaagde kans op vezelvrijgave |

| Asbestsoort (vezeltype) | Crocidoliet aanwezig |
| Asbestconcentratie | Laag (< 50%) |
| Afschermingsgraad van het gehele materiaal | Niet stootvaste afscherming |
| Toestand van het materiaal | Licht beschadigd, licht verweerd. Intact calciumsilicaatmateriaal of categorie III 'gebondenheid' |

| Beschrijving | Doorvoerleiding garagebox |

- Zorg voor een veilig beheer. Vermijd het beschadigen van het asbestmateriaal. Controleer de toestand jaarlijks op wijzigingen.

- Eenvoudige handelingen: enkel door erkend asbestverwijderaar  
Gezien de complexiteit en de reële kans op vrijgave van asbestdeeltjes bij verkeerde verwijdering dient deze toepassing verwijderd te worden door een erkend asbestverwijderaar. Hermetische zone zal normaal gezien niet nodig zijn aangezien een asbestverwijderaar deze hechtgebonden toepassing kan verwijderen zonder bijkomende vrijgave van asbest.

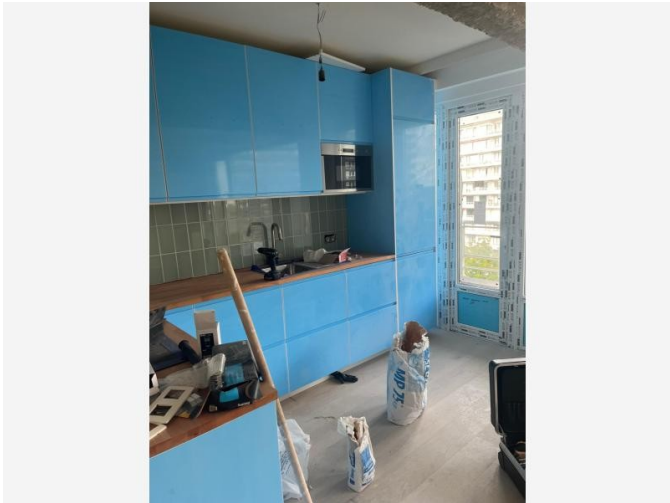
De vinyltegels en lijmlaag is verwijderd.

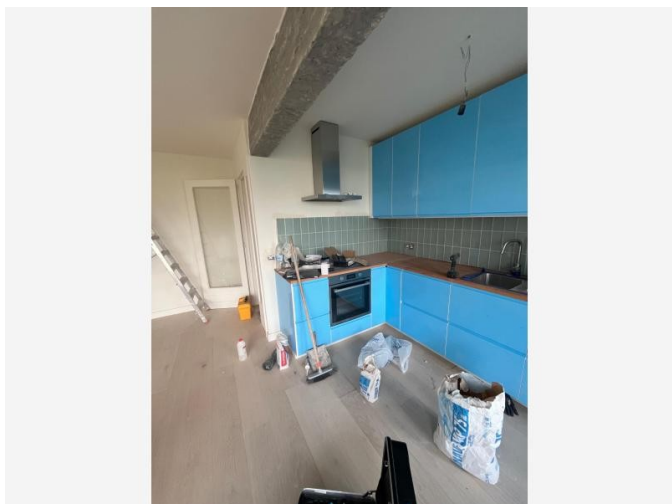
De elektrische schakelaars zijn vernieuwd.

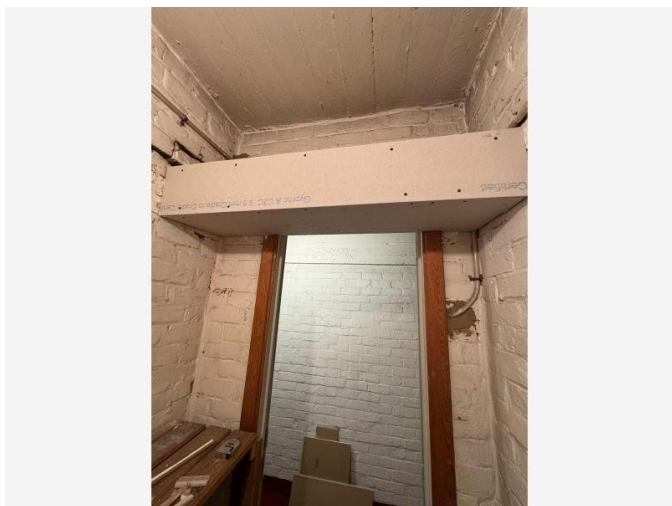
Achter de afkasting bevindt zich een gemeenschappelijke leiding die geïsoleerd is met leidingisolatie gips. Deze bevat Chrysotiel.

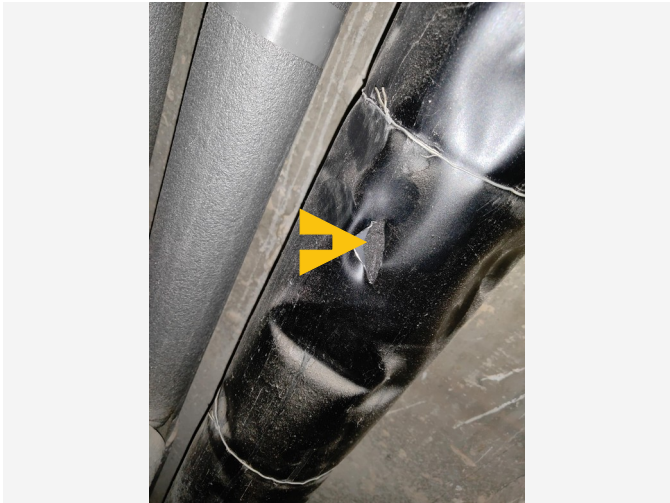
Leidingisolatie vervaardigd uit niet-asbestverdachte kunststof.

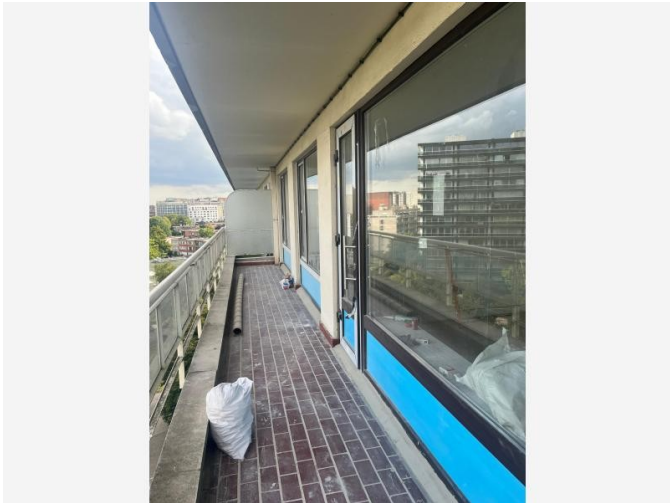
Er zijn nieuwe ramen en invulpanelen gestoken.

Er is ook nieuwe mastiek aangebracht.

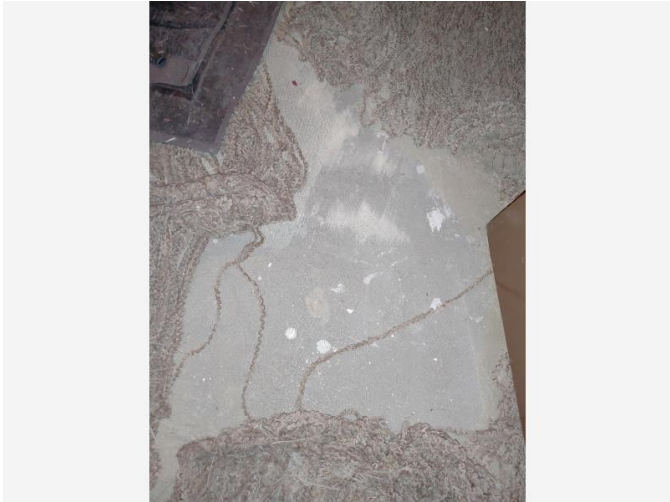
## Fiche 7: Chape onder vast tapijt en vloerzeil badkamer appartement

Onder het vaste tapijt en het vloerzeil in de badkamer werd niet-asbestverdachte chape aangetroffen.

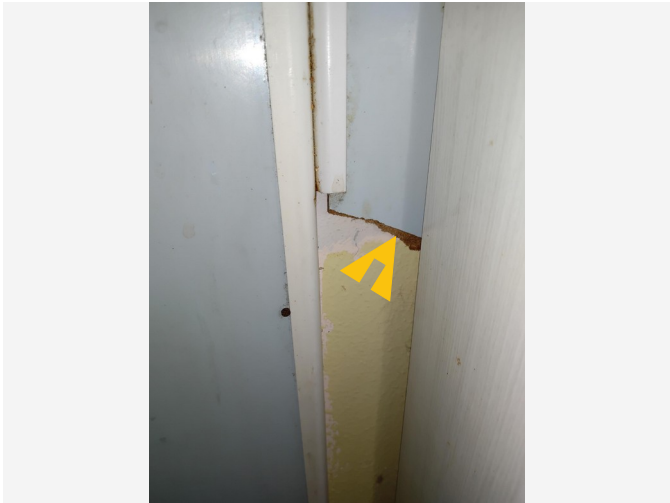
Houtvezelplaten, geen asbestverdachte materialen aangetroffen.

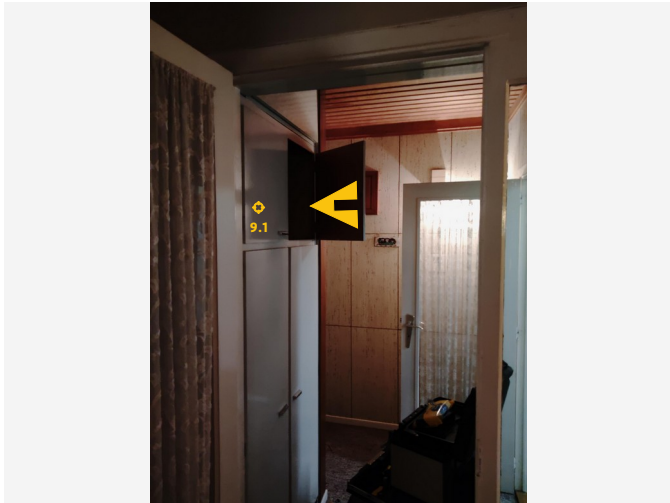
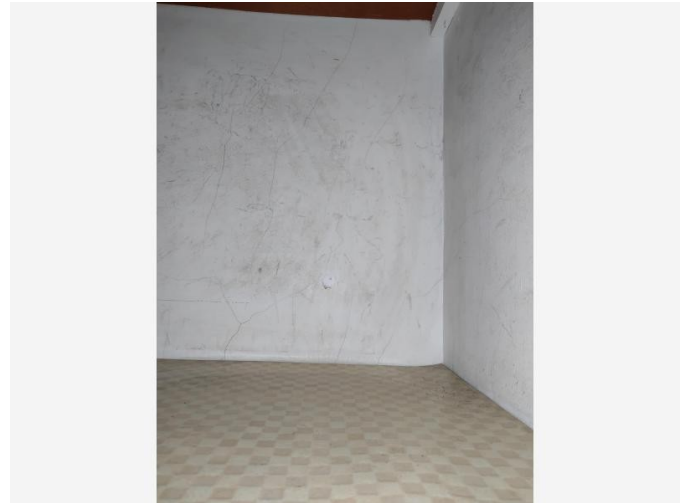
Geen asbest

| # | Type | Referentie | Resultaat |
|---|---|---|---|
| 9.1 | Mengmonster | 1.1 | Geen asbest |

| Opmerking | Geen pleisterwerk in een trappenhal en stookplaats. |

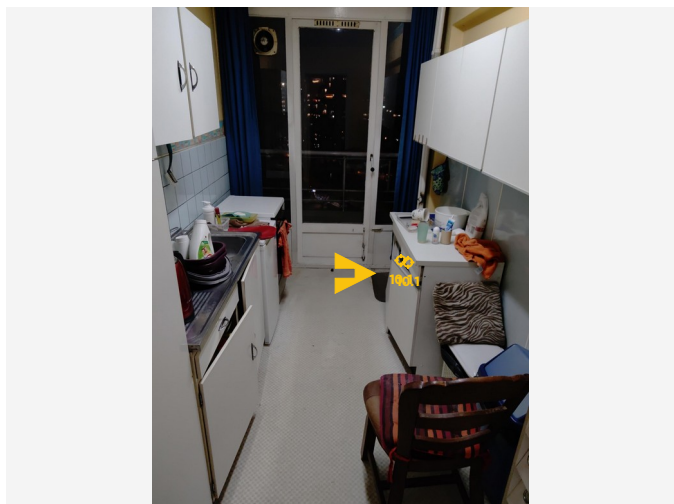
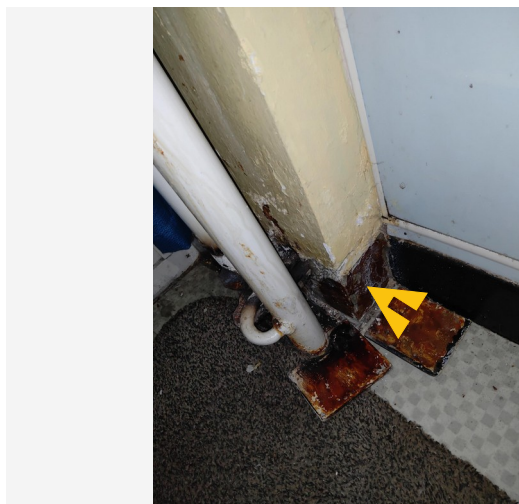
## Fiche 10: Lijmlaag plinten keuken

Geen asbest

| # | Type | Referentie | Resultaat |
|---|---|---|---|
| 10.1 | Mengmonster | 5.1 | Geen asbest |

| Opmerking | Waarschijnlijk bevatten de plinten in de badkamer en op het toilet dezelfde lijm. Dit kan niet worden onderzocht binnen het kader van het niet-destructief onderzoek. |

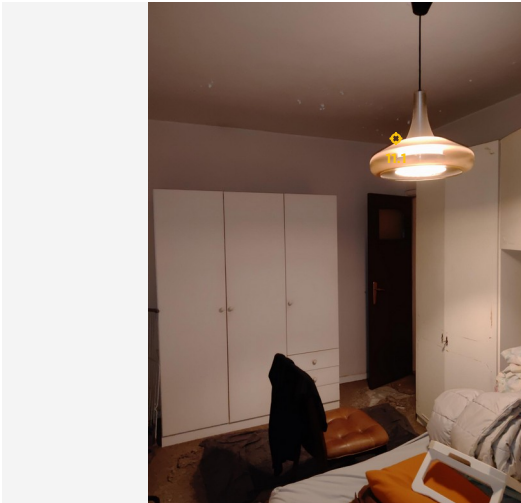
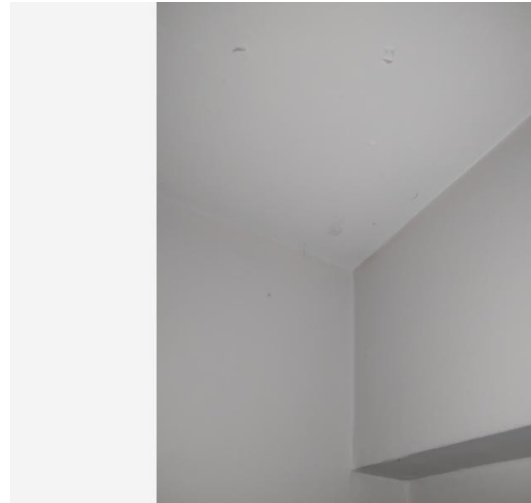
## Fiche 11: Pleisterwerk plafonds appartement

Geen asbest

| # | Type | Referentie | Resultaat |
|---|---|---|---|
| 11.1 | Mengmonster | 2.1 | Geen asbest |

| Opmerking | Geen pleisterwerk in een trappenhal en stookplaats. |
