# Asbestinventarisatetest

Berchemboslaan 28C/301, 2600 Antwerpen

Attestnummer : 20251013-000101.000

Uitgegeven op : 13.10.2025

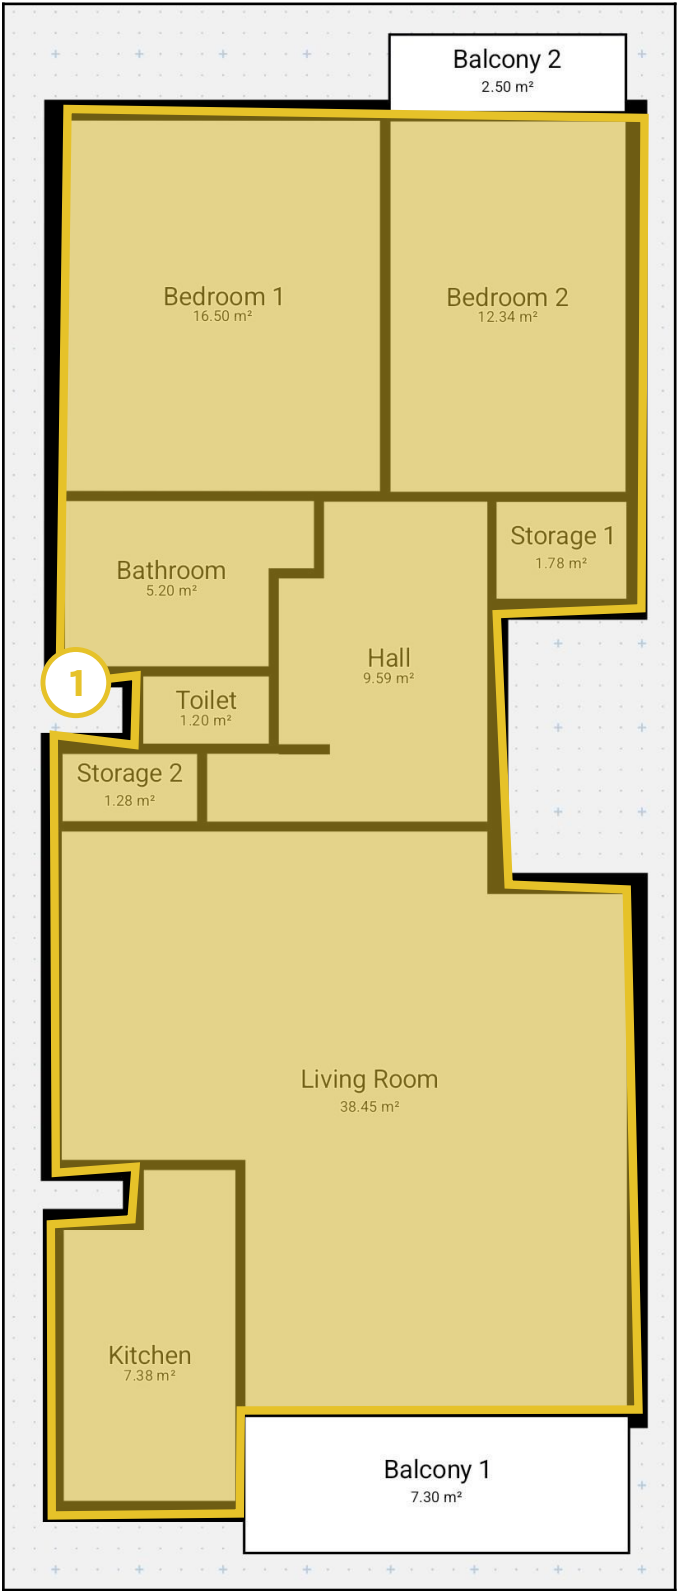
# Plan 1.1: Appartement bus 301

| 1. Bakeliet elektrische installaties appartement en kelderberging | Asbestmateriaal | Zorgvuldig beheren |

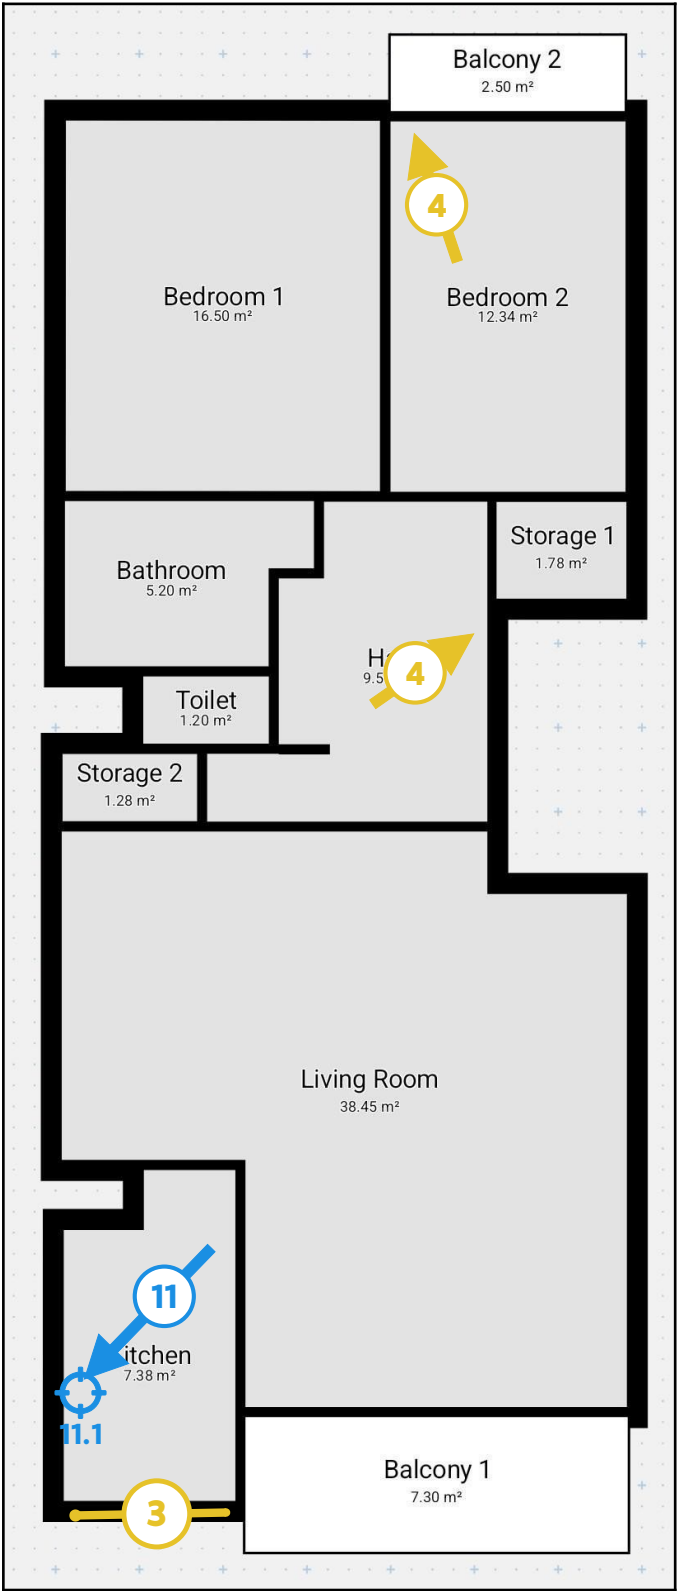
# Plan 1.2: Appartement bus 301

| 3. Invulpaneel schrijnwerk keuken | Asbestmateriaal | Zorgvuldig beheren |
| 4. Bakeliet radiatorknoppen appartement | Asbestmateriaal | Zorgvuldig beheren |

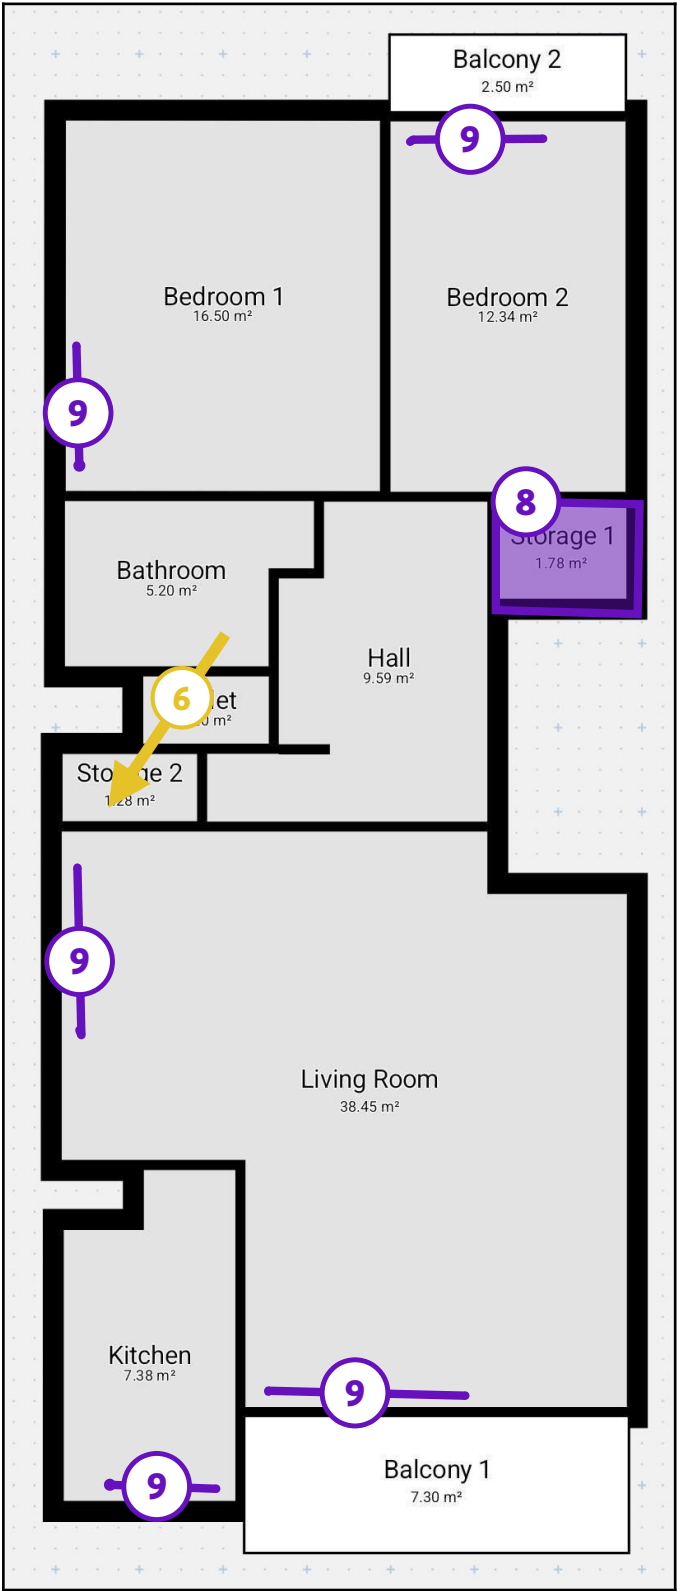
# Plan 1.3: Appartement bus 301

| 6. Plaat elektrische installatie muur berging 2 | Asbestmateriaal | Zorgvuldig beheren |

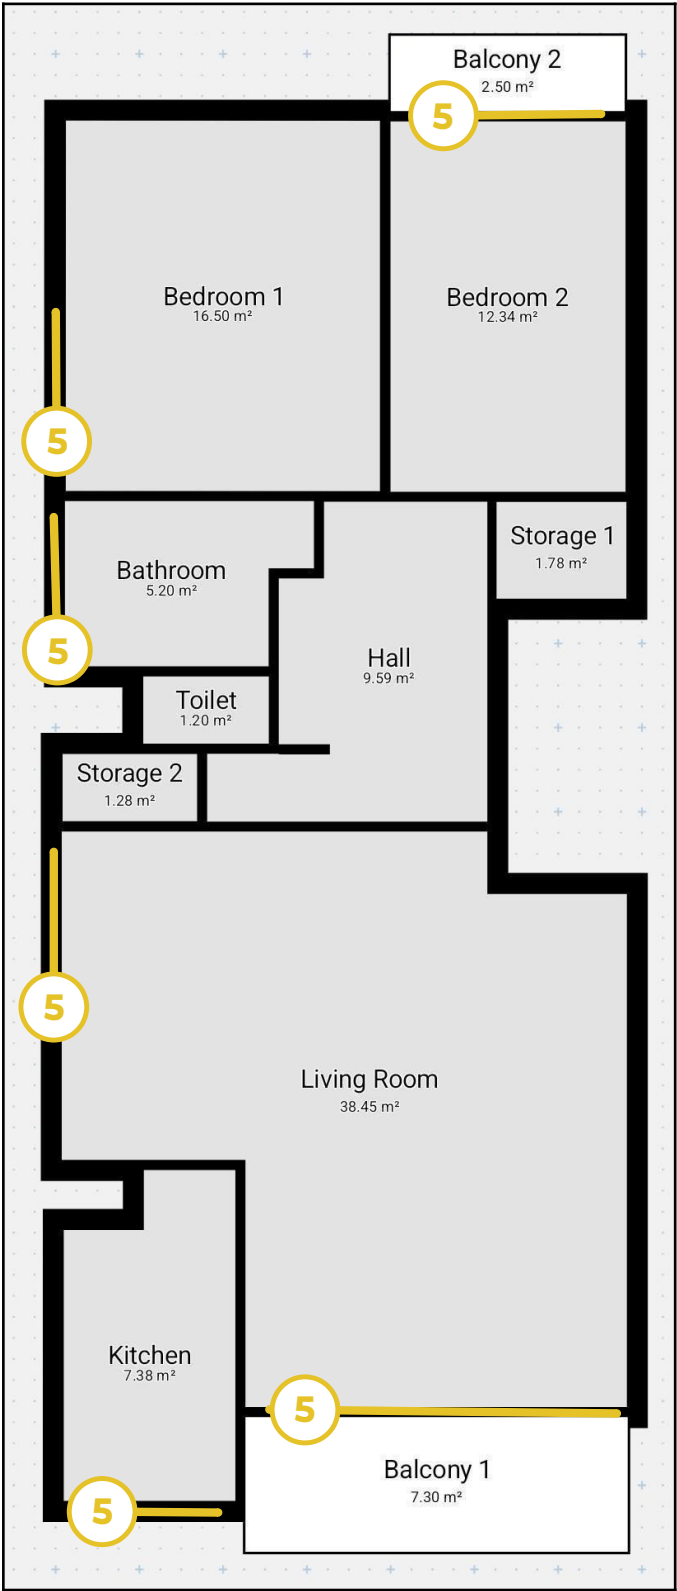
# Plan 1.4: Appartement bus 301

| 5. Mastiek tussen glas en kader schrijnwerk appartement | Asbestmateriaal | Zorgvuldig beheren |

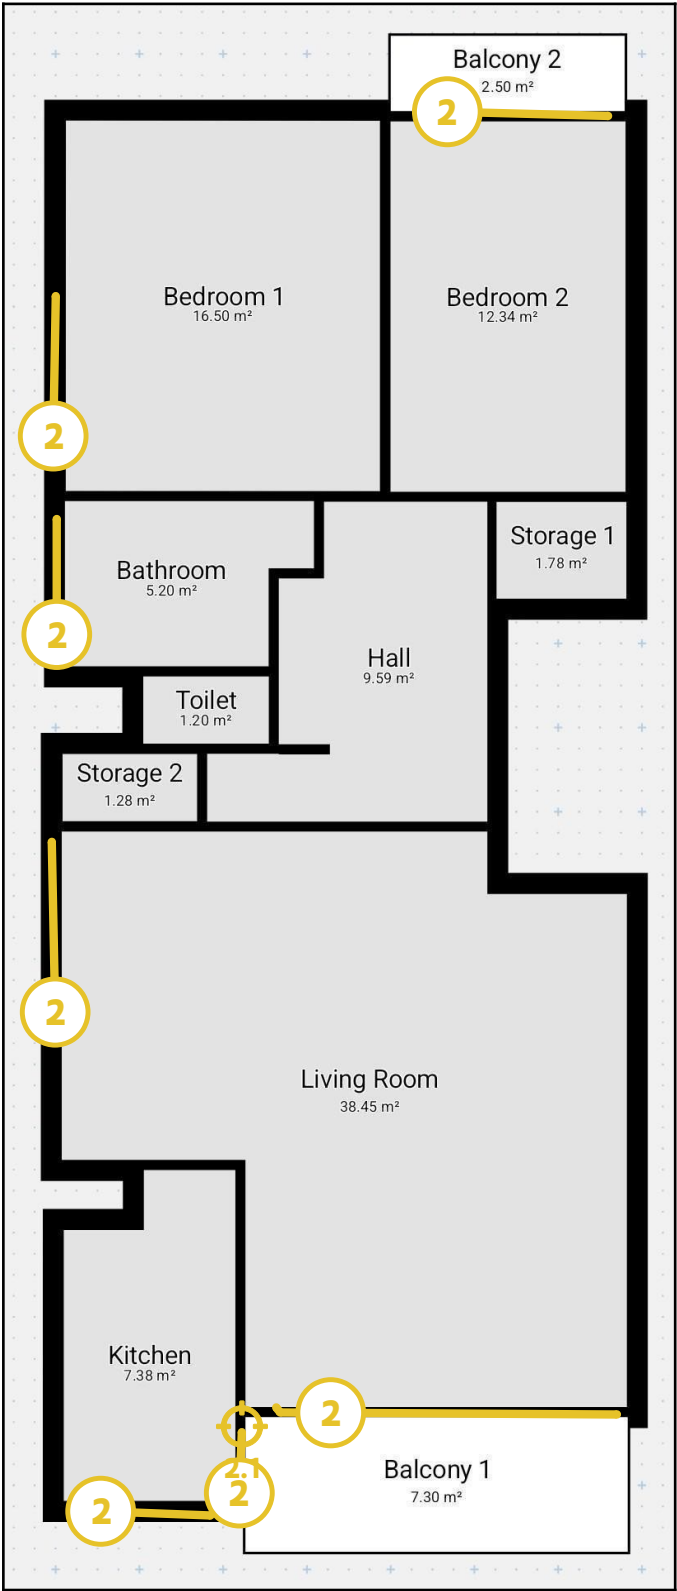
# Plan 1.5: Appartement bus 301

| 2. Mastiek tussen kader schrijnwerk en metselwerk appartement | Asbestmateriaal | Zorgvuldig beheren |
| 2.1 Code: 4.1 | Puntmonster | - |

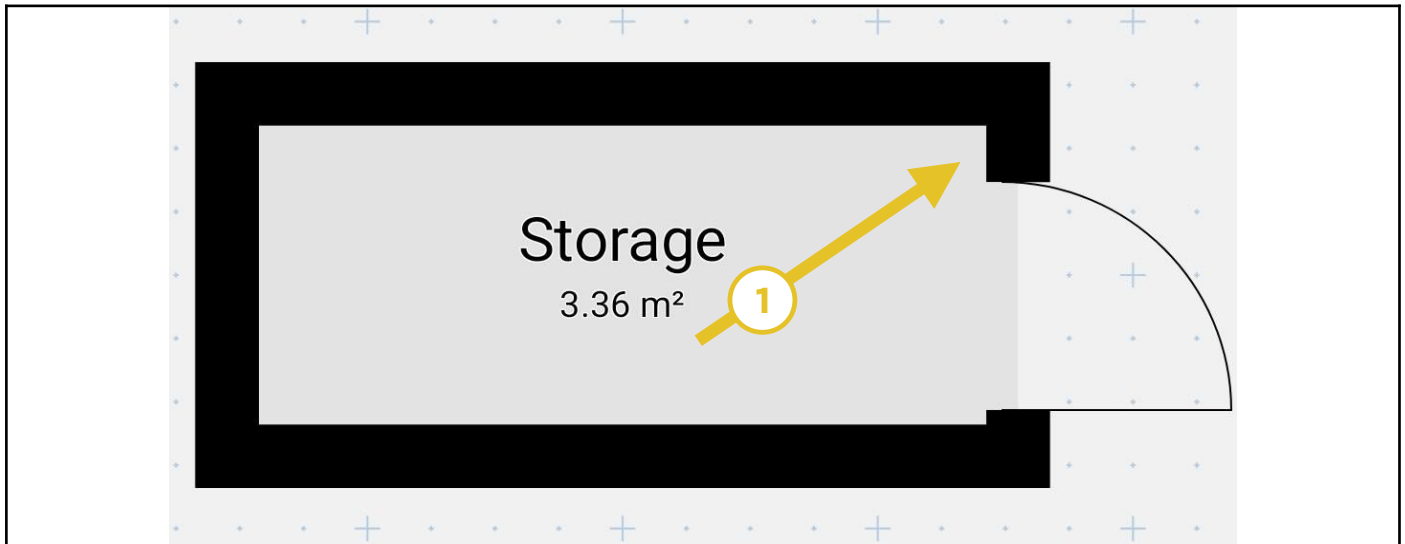
## Plan 1.9: Kelderberging K03

| Beschrijving | Type | Actie |
|---|---|---|
| 1. Bakeliet elektrische installaties appartement en kelderberging | Asbestmateriaal | Zorgvuldig beheren |

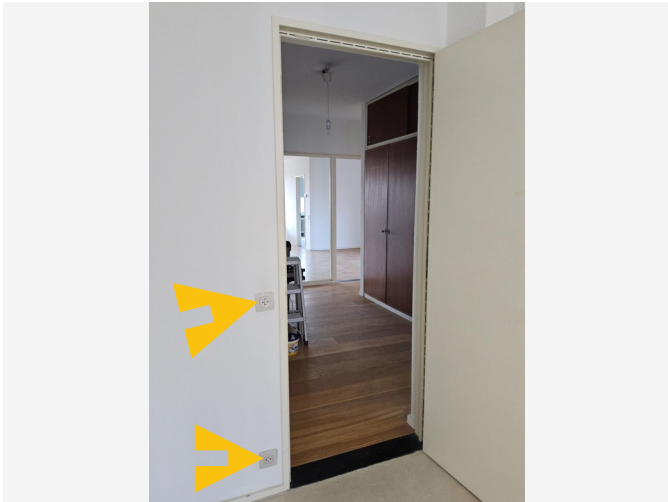
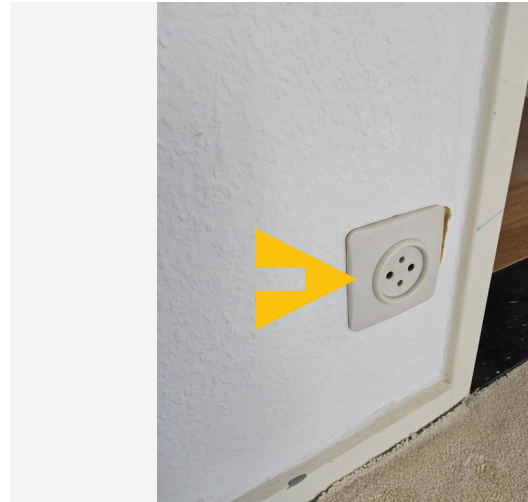
# Fiche 1: Bakeliet elektrische installaties appartement en kelderberging

Asbestmateriaal

| Eindbeoordeling materiaalrisico | Laag materiaalrisico en/of verlaagde kans op vezelvrijgave |

| Gebondenheid | Categorie 1: hechtgebonden in oorsprong |
| Asbestsoort (vezeltype) | Crocidoliet aanwezig |
| Asbestconcentratie | Laag (< 50%) |
| Afschermingsgraad van het gehele materiaal | Geheel of deels (ook) vrij aan de binnenlucht |
| Toestand van het materiaal | Onbeschadigd, niet verweerd |

| Beschrijving | Bakeliet elektrische installaties appartement en kelderberging |
| Asbestmateriaal | Plaat, paneel, tablet - Type Bakeliet |

Zorgvuldig beheren

- Zorg voor een veilig beheer. Vermijd het beschadigen van het asbestmateriaal. Controleer de toestand jaarlijks op wijzigingen.
- Voer bijkomende staalname(s) uit.

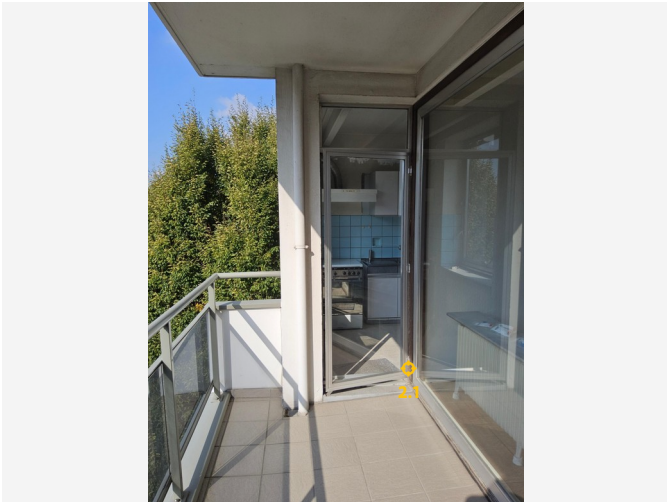
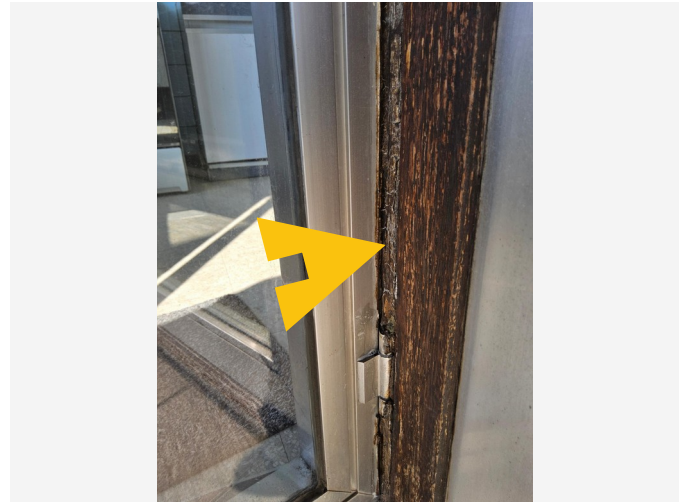
## Fiche 2: Mastiek tussen kader schrijnwerk en metselwerk appartement

Asbestmateriaal

| Eindbeoordeling materiaalrisico | Laag materiaalrisico en/of verlaagde kans op vezelvrijgave |

| Asbestsoort (vezeltype) | Alleen chrysotiel |
| Toestand van het materiaal | Licht beschadigd, licht verweerd. Intact calciumsilicaatmateriaal of categorie III 'gebondenheid' |

| # | Type | Referentie | Resultaat |
|---|---|---|---|
| 2.1 | Puntmonster | 4.1 | Chrysotiel |

| Beschrijving | Mastiek tussen kader schrijnwerk en metselwerk appartement |

Zorgvuldig beheren

- Zorg voor een veilig beheer. Vermijd het beschadigen van het asbestmateriaal. Controleer de toestand jaarlijks op wijzigingen.

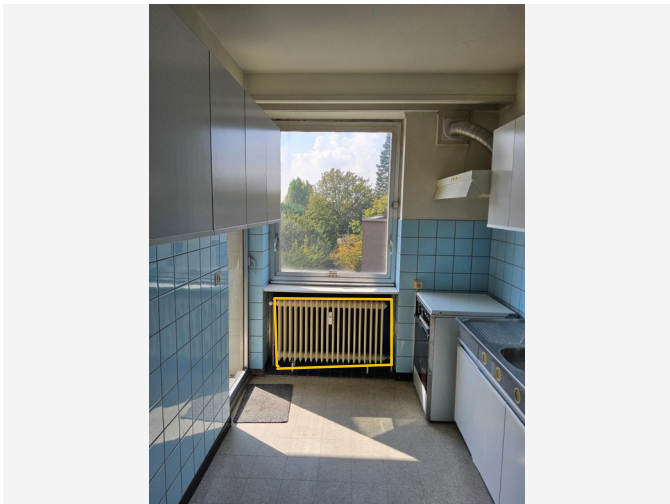
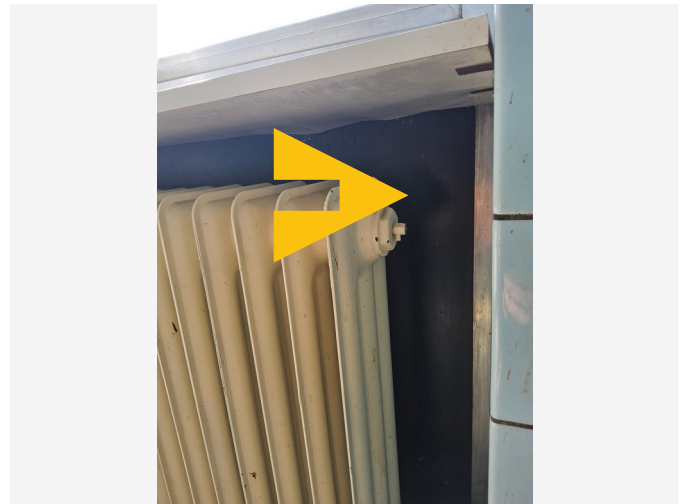
| Eindbeoordeling materiaalisico | Laag materiaalisico en/of verlaagde kans op vezelvrijgave |

| Asbestsoort (vezeltype) | Crocidoliet aanwezig |
| Toestand van het materiaal | Onbeschadigd, niet verweerd |

| Beschrijving | Invulpaneel schrijnwerk keuken |
| Asbestmateriaal | Plaat, paneel, tablet - Geëmailleerd, type Glasal |

Zorgvuldig beheren

- Zorg voor een veilig beheer. Vermijd het beschadigen van het asbestmateriaal. Controleer de toestand jaarlijks op wijzigingen.
- Voer bijkomende staalname(s) uit.

De Glasal platen dienen voorzichtig uit het frame verwijderd te worden. Hiervoor mag enkel handgereedschap gebruikt worden en dient (een deel van) de omlijsting mogelijks ontmanteld te worden. Het afval dient hermetisch afgesloten en dubbel verpakt afgevoerd te worden naar een recyclagepark of kan

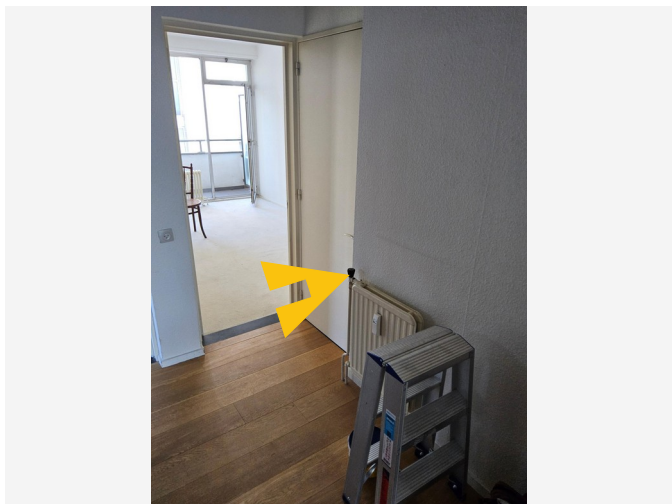
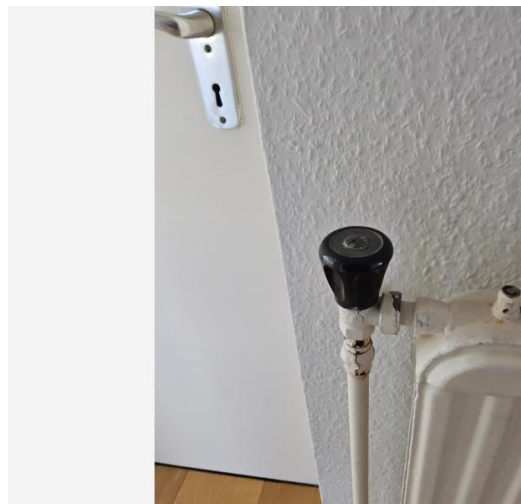
| Eindbeoordeling materiaalrisico | Laag materiaalrisico en/of verlaagde kans op vezelvrijgave |

| Asbestsoort (vezeltype) | Crocidoliet aanwezig |
| Toestand van het materiaal | Onbeschadigd, niet verweerd |

| Beschrijving | Bakeliet radiatorknoppen appartement |

Zorgvuldig beheren

- Zorg voor een veilig beheer. Vermijd het beschadigen van het asbestmateriaal. Controleer de toestand jaarlijks op wijzigingen.
- Voer bijkomende staalname(s) uit.

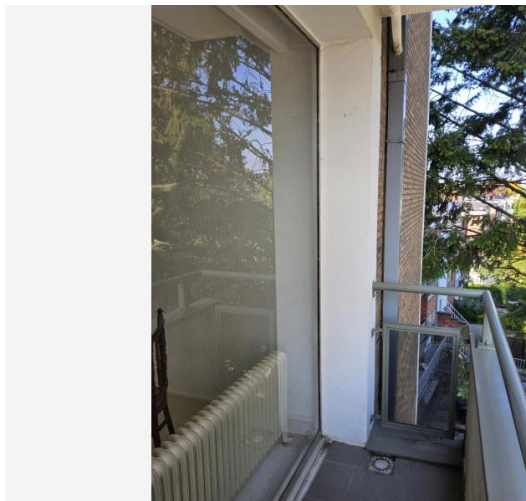
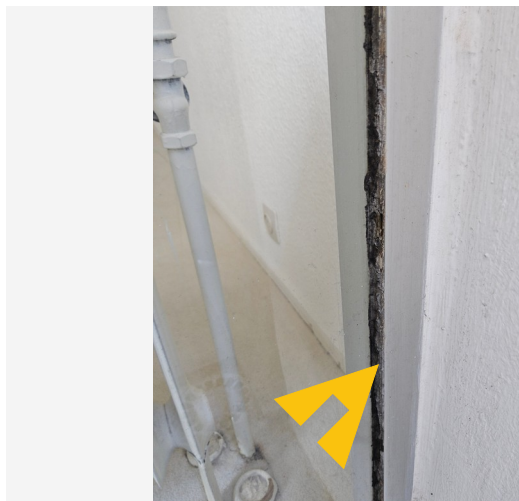
# Fiche 5: Mastiek tussen glas en kader schrijnwerk appartement

Asbestmateriaal
