# Asbestinventarisatetest

Frits Van den Berghelaan 13, 2630 Aartselaar

Attestnummer : 20251006-000278.000

**Asbestveilig** (maar niet asbestvrij)

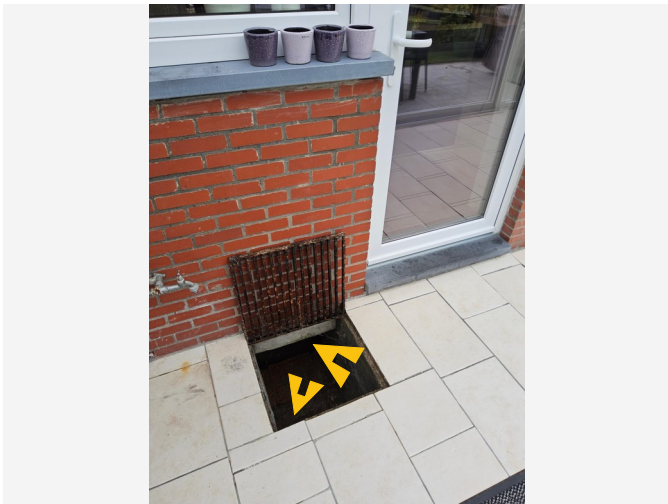
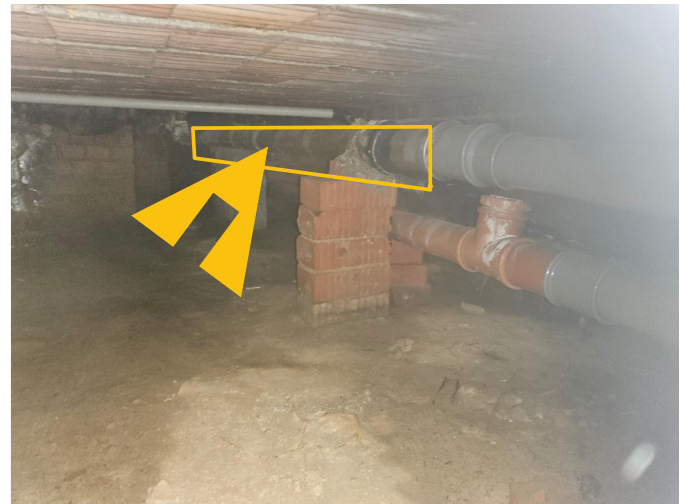
Het asbestmateriaal valt onder de mijlpaal van 2040.

| Eindbeoordeling materiaalrisico | Zeer laag materiaalrisico en/of zeer lage kans op vezelvrijgave |

| Asbestsoort (vezeltype) | Crocidoliet aanwezig |
| Toestand van het materiaal | Onbeschadigd, niet verweerd |

| Beschrijving | Afvoerleidingen kruipkelder woning |
| Opmerking | Omvang niet vast te stellen binnen het kader van het niet-destructief onderzoek. Verschillende oude leidingen en kokers in de kruipkelder bevatten asbest. |

- Zorg voor een veilig beheer. Vermijd het beschadigen van het asbestmateriaal. Controleer de toestand jaarlijks op wijzigingen.
- Voer bijkomende staalname(s) uit.

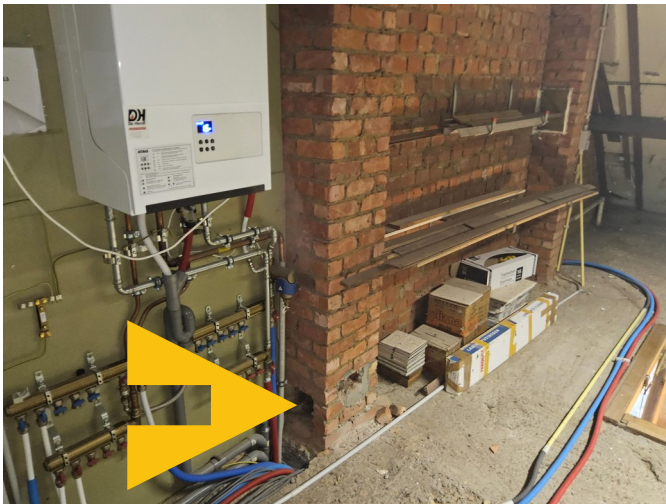
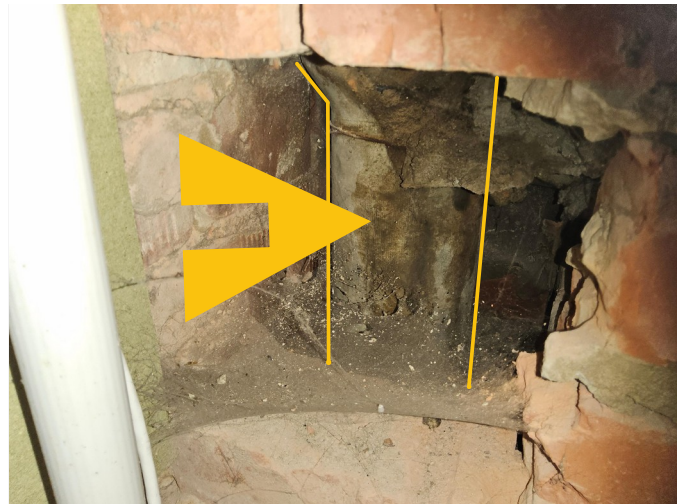
Het asbestmateriaal valt onder de mijlpaal van 2040.

| Eindbeoordeling materiaalrisico | Laag materiaalrisico en/of verlaagde kans op vezelvrijgave |

| Asbestsoort (vezeltype) | Crocidoliet aanwezig |
| Afschermingsgraad van het gehele materiaal | Geheel of deels (ook) vrij aan binnenluchtstromen |

| Beschrijving | Rookgaskanaal schoorsteen zolder |
| Opmerking | Omvang niet vast te stellen binnen het kader van het niet-destructief onderzoek. Opgelet: mogelijks bevinden er zich nog van dit type kokers in andere schachten of rookgaskanalen. |

- Zorg voor een veilig beheer. Vermijd het beschadigen van het asbestmateriaal. Controleer de toestand jaarlijks op wijzigingen.
- Voer bijkomende staalname(s) uit.

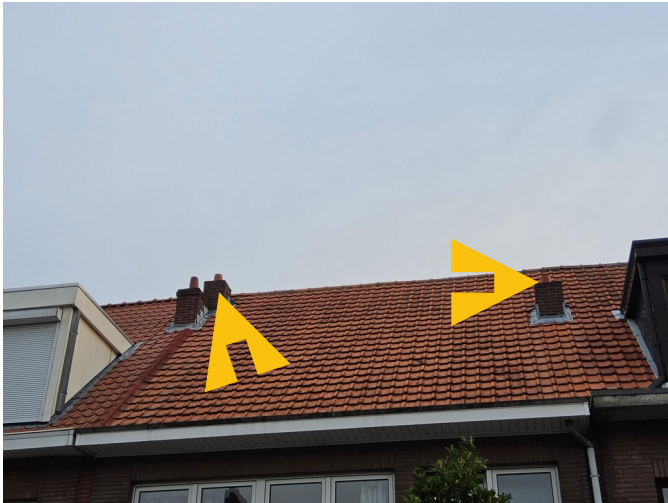
**Reden:** Het te onderzoeken materiaal situeert zich hoger dan 3,50 m te rekenen vanaf een veilige ondergrond

**Uitleg van de asbestdeskundige:** Twee gemetselde schoorstenen met gresbuizen. Geen verdere inspectie mogelijk. Hoogte circa 7 meter.

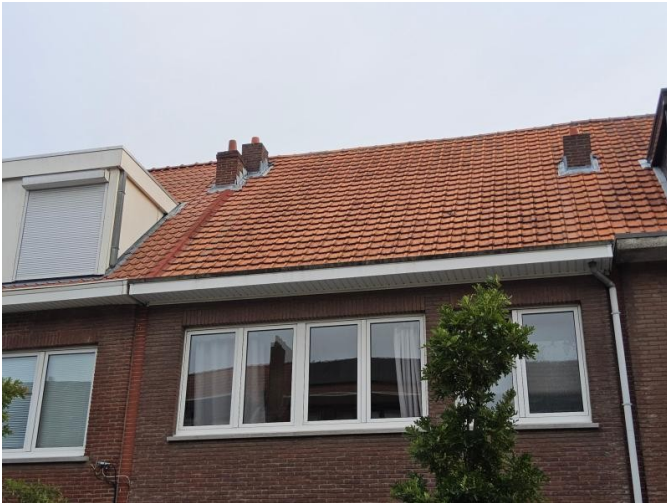
**Reden:** Het te onderzoeken materiaal situeert zich hoger dan 3,50 m te rekenen vanaf een veilige ondergrond

**Uitleg van de asbestdeskundige:** Hoogte circa 5 meter. Geen veilige inspectie van de dakgoten mogelijk.

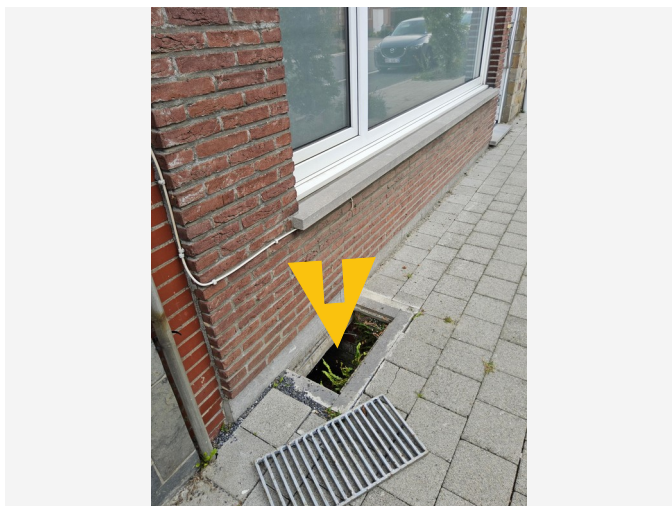
**Reden:** Het onderzoek kan niet uitgevoerd worden binnen de bepalingen van de Welzijnswet

**Uitleg van de asbestdeskundige:** Hoogte circa 80 cm. Slechts een zeer beperkte inspectie mogelijk vanuit het toegangsluik aan de voorgevel en in de veranda.

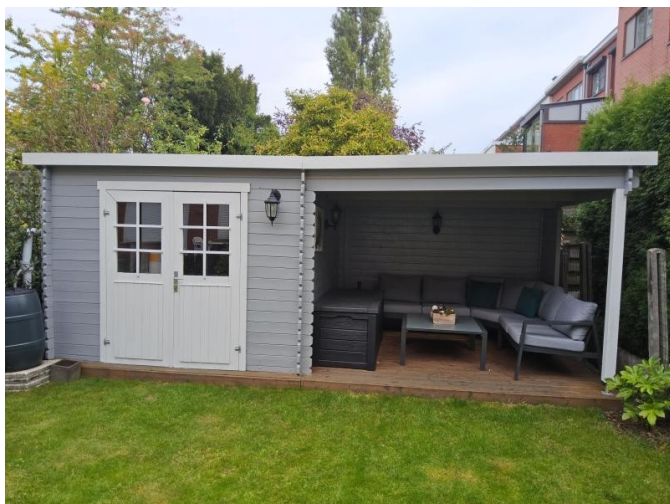
Bouwjaar: 2021

*Constructies gebouwd vanaf 2001 moeten niet onderzocht worden*

| Opmerking | Bewijs op basis van satelietbeelden Geopunt. In 2021 was deze constructie nog niet aanwezig. |

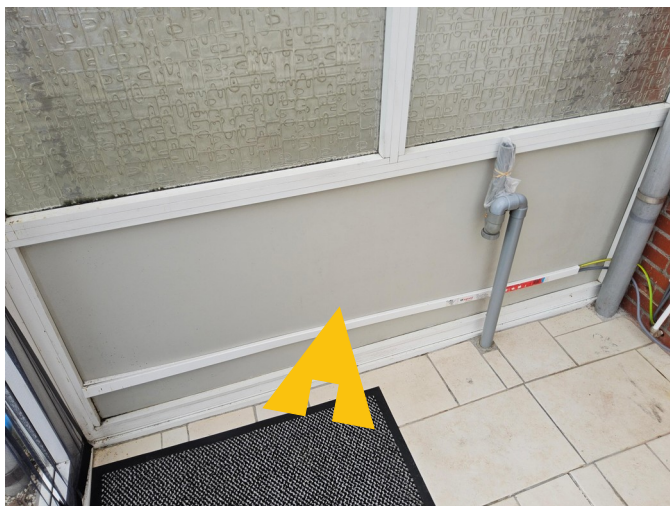
Soepele panelen vervaardigd uit niet-asbestverdachte kunststof.

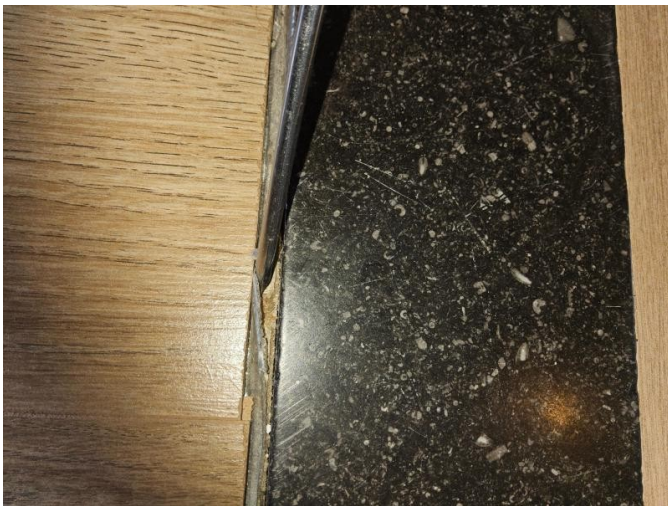
Niet-asbestverdachte laminaat met daaronder een oud vloerzeil met een jutte onderlaag (waarneembaar in één van de kieren). Geen verder onderzoek mogelijk binnen het kader van het niet-destructief onderzoek.

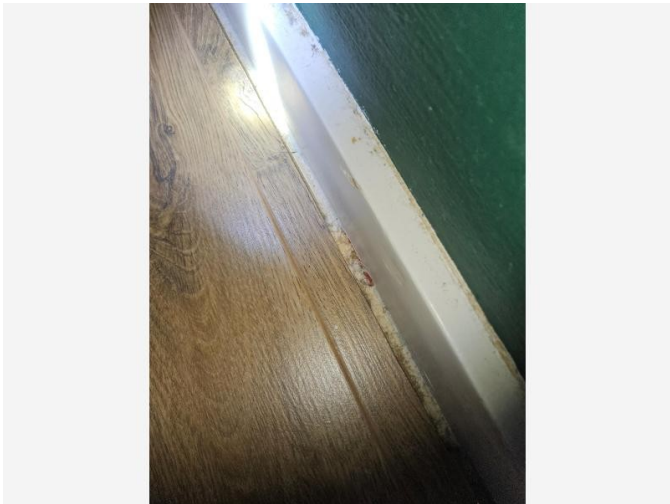
## Fiche 10: Laminaat trappenhall eerste verdieping woning

Niet-asbestverdachte laminaat met daaronder een niet-asbestverdachte chape (waarneembaar in één van de kieren). Geen verder onderzoek van de onderliggende lagen mogelijk binnen het kader van het niet-destructief onderzoek.

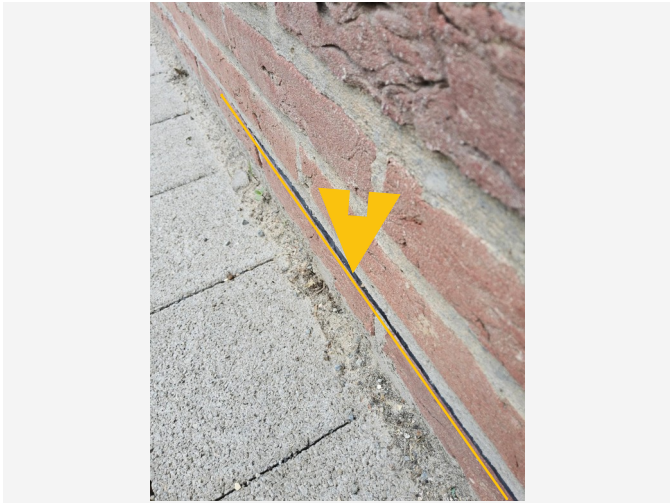
Soepele waterkering vervaardigd uit kunststof. Niet asbestverdacht.

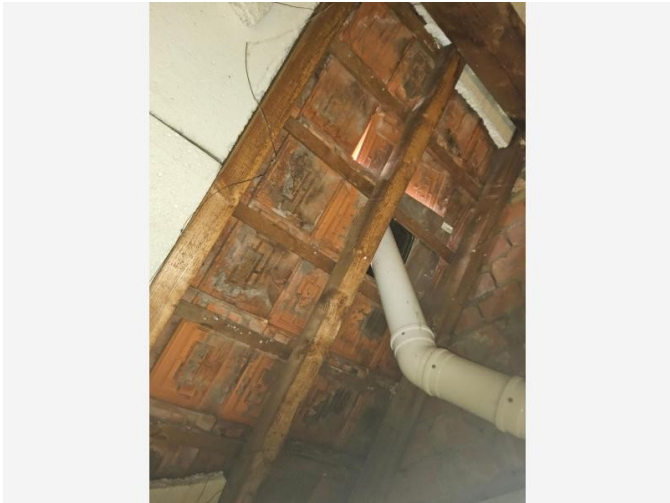
Vanuit de zolder werden dakpannen aangetroffen zonder onderdak.

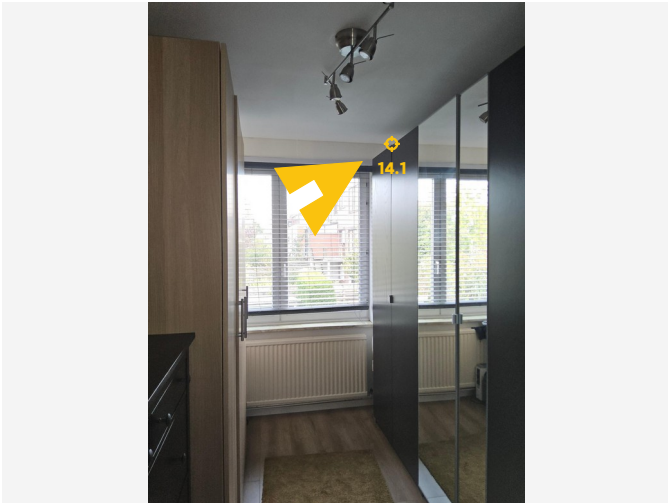
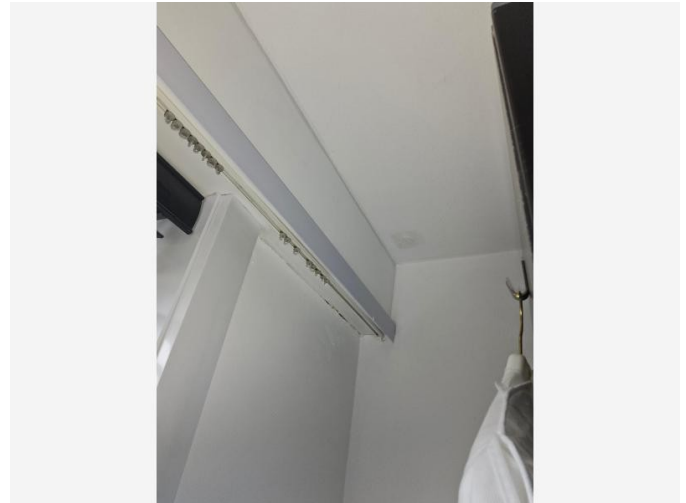
## Fiche 14: Pleisterwerk plafonds woning

Geen asbest

| # | Type | Referentie | Resultaat |
|---|---|---|---|
| 14.1 | Mengmonster | 2.1 | Geen asbest |

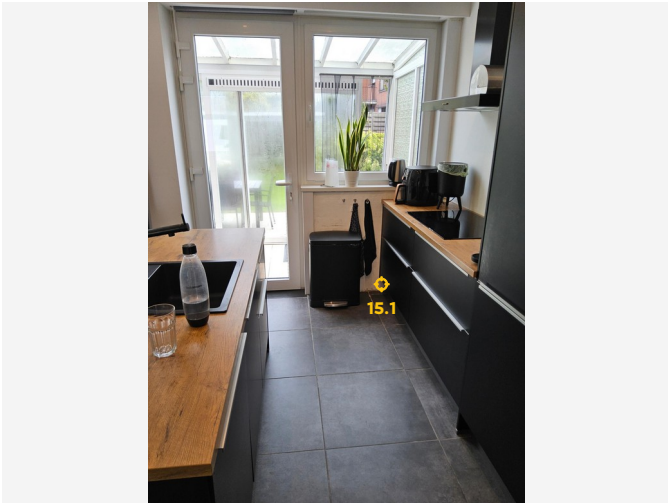
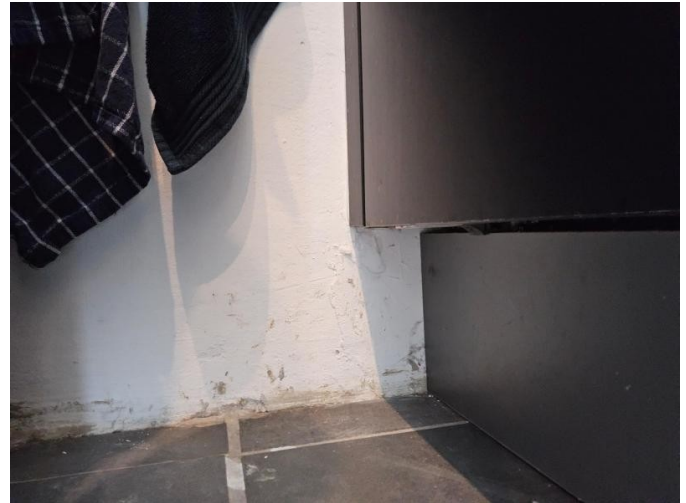
## Fiche 15: Pleisterwerk binnenmuren woning

Geen asbest

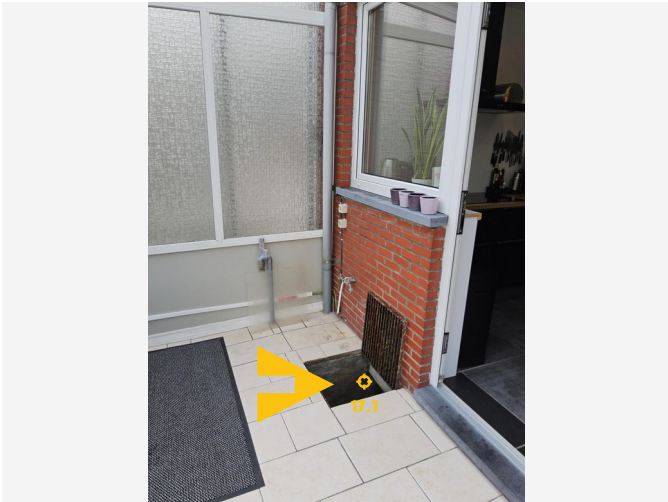
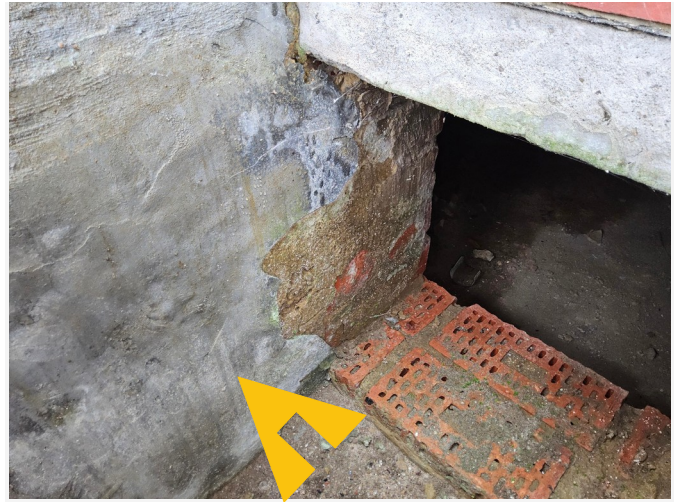
## Fiche 17: Cementering binnenwanden kruipkelder woning

Geen asbest
