# Asbestinventarisat attest

Gitschotellei 315, 2140 Antwerpen

Attestnummer : 20251014-000488.000

**Niet-asbestveilig**

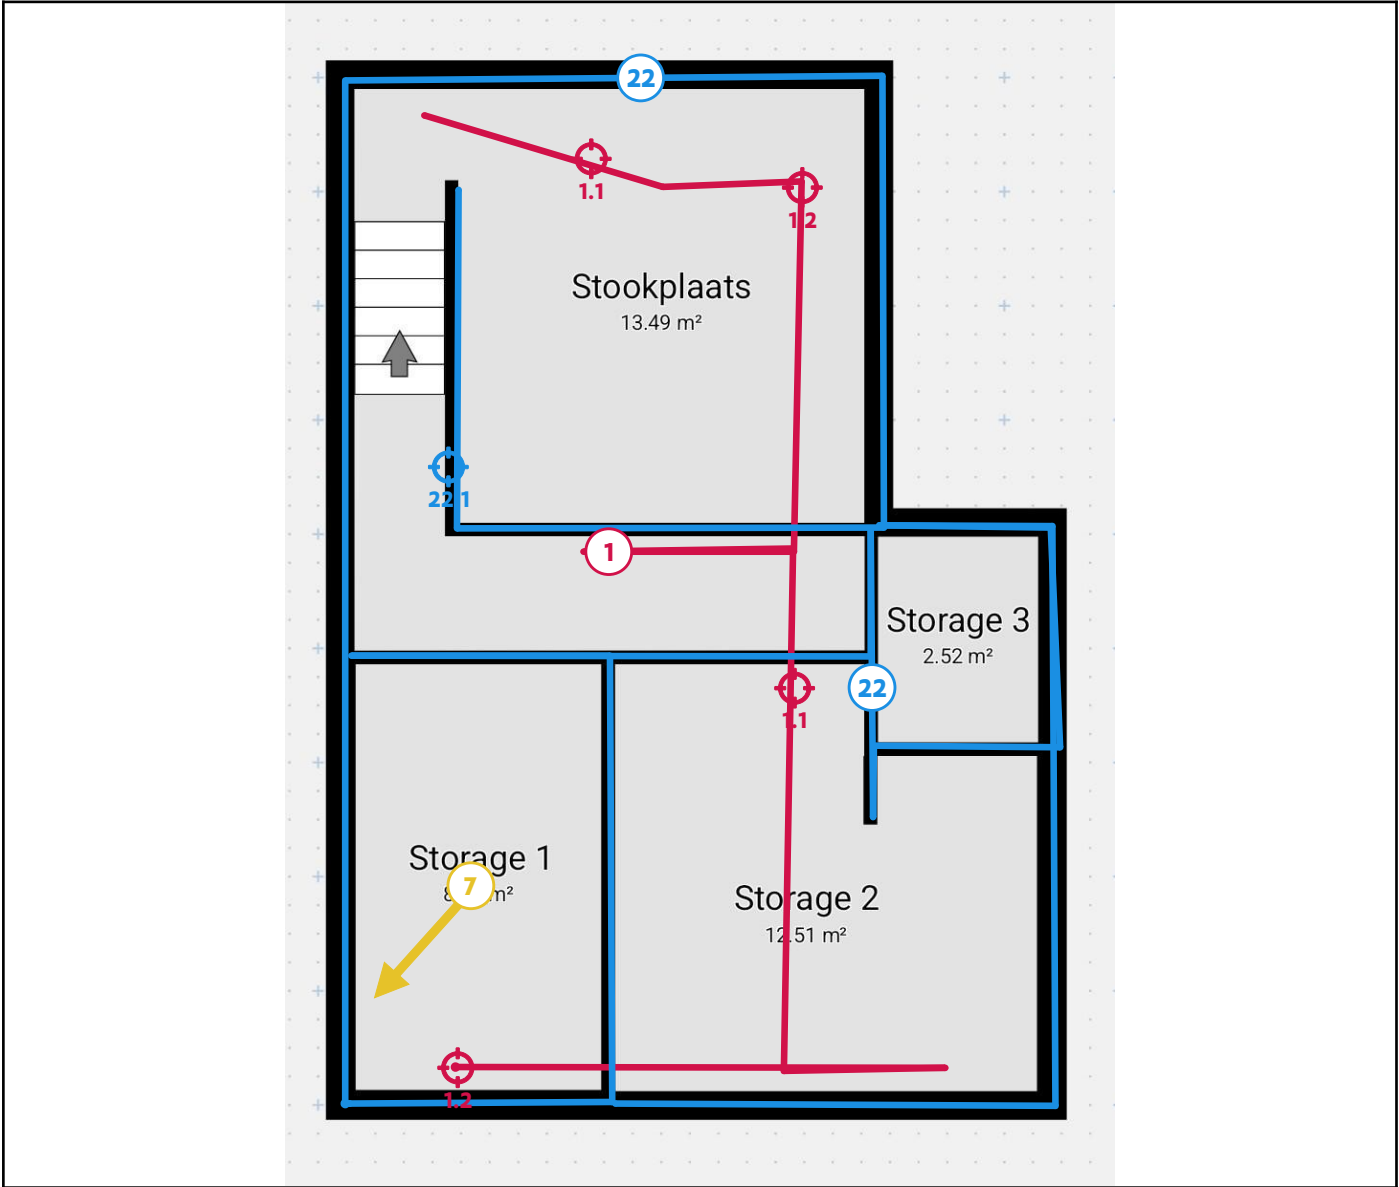
# Plan 1.1: Kelder

| Beschrijving | Type | Actie |
|---|---|---|
| 1. Leidingisolatie kelder | Asbestmateriaal | Dringend verwijderen |
| 7. Bakeliet elektrische installaties netbeheerder | Asbestmateriaal | Zorgvuldig beheren |

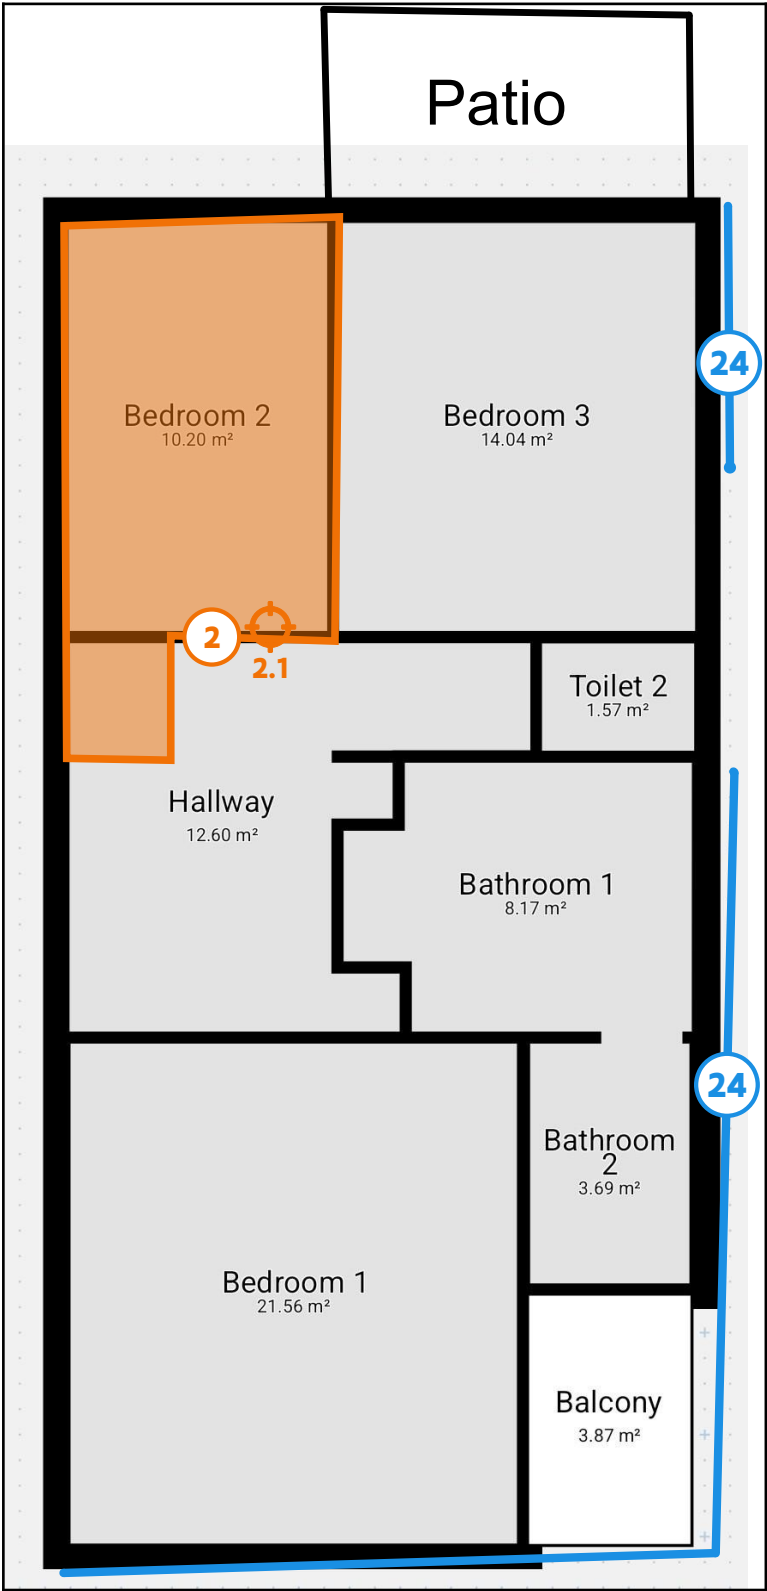
# Plan 1.9: Eerste verdieping

| 2. Vloerzeil slaapkamer 2 en trappenhal | Asbestmateriaal | <a href="#">Verwijderen</a> |

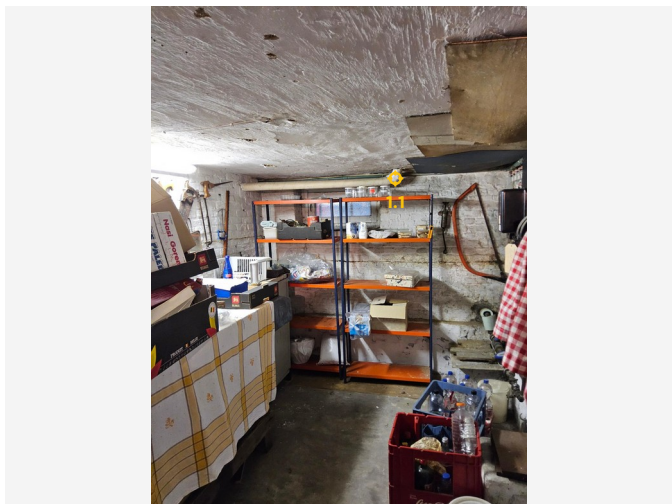
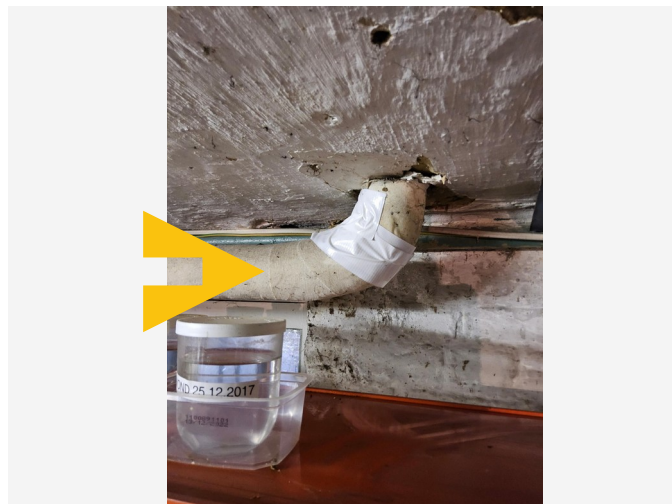
| Eindbeoordeling materiaalrisico | Hoog materiaalrisico en/of hoge kans op vezelvrijgave |

| Gebondenheid | Categorie 2: niet-hechtgebonden met matrix |
| Asbestsoort (vezeltype) | Crocidoliet aanwezig |
| Asbestconcentratie | Hoog ( $\geq 50\%$ ) |
| Afschermingsgraad van het gehele materiaal | Geheel of deels (ook) vrij aan de binnenlucht |
| Toestand van het materiaal | Licht beschadigd, licht verweerd. Intact calciumsilicaatmateriaal of categorie III 'gebondenheid' |

| # | Type | Referentie | Resultaat |
|---|---|---|---|
| 1.1 | Mengmonster | 4.1 | Amosiet, Crocidoliet |
| 1.2 | Mengmonster | 4.2 | Amosiet |

| Beschrijving | Leidingisolatie kelder |

**Dringend verwijderen**

- Verwijder dit asbestmateriaal zo snel mogelijk. Volg de toestand goed op.

- Hermetische zone (erkend asbestverwijderaar)  
Gezien de onvermijdelijke vrijgave van asbestdeeltjes dient deze toepassing in hermetische zone verwijderd te worden.

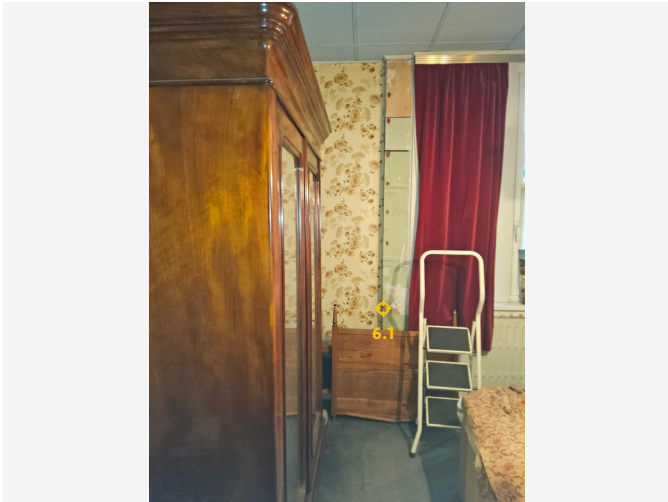
## Fiche 6: Plaatmateriaal muren trappenhal, slaapkamer 2 en 5

| Opmerking | Opgelet: mogelijks werd nog meer van dit type plaatmateriaal gebruikt in deze woning. |
