# Asbestinventarisatetest

Lange Lozanastraat 203/6, 2018 Antwerpen

Attestnummer : **20251007-000413.000**

Uitgegeven op : **07.10.2025**

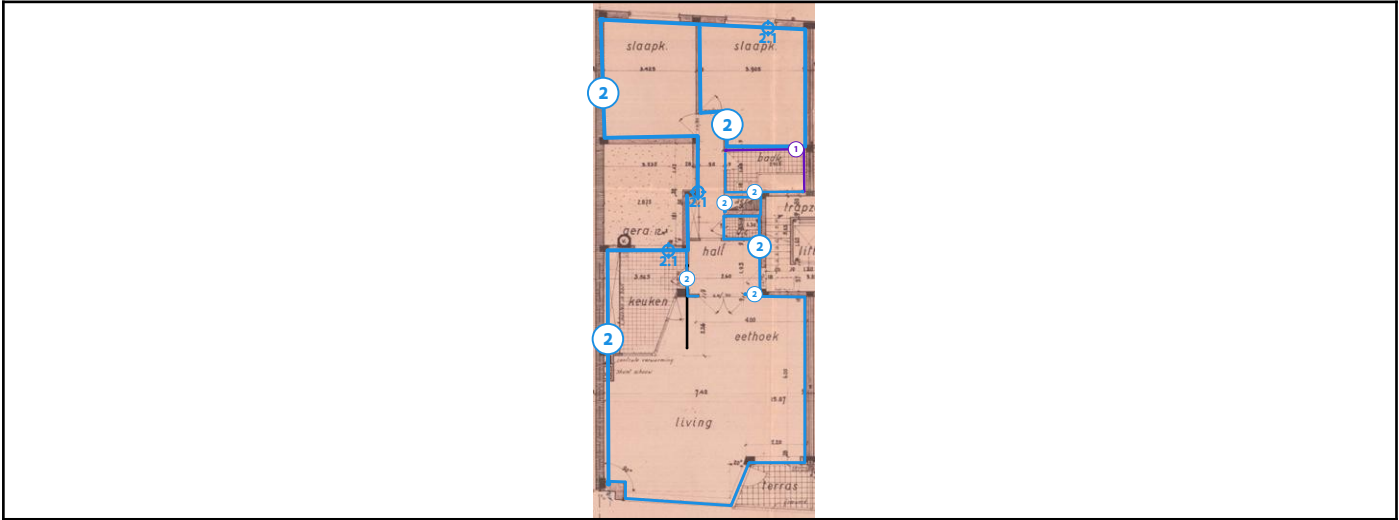
# Plan 1.1: appartement (muren)

| Beschrijving | Type | Actie |
|---|---|---|
| 1. Muren uit niet asbestverdacht materiaal | Advies | - |
| 2. Pleisterwerk muren | Geen asbest | - |
| 2.1 Code: MM1 | Mengmonster | - |

De muren zijn gemaakt van niet-asbestverdachte materialen (bijvoorbeeld tegels, gyproc, ...), deze toepassingen zijn niet asbestverdacht. Ik heb echter niet kunnen vaststellen of er mogelijk asbestverdachte of asbesthoudende materialen achter deze toepassingen aanwezig zijn. Bij renovatie of sloop is het aangeraden om een destructief onderzoek te laten uitvoeren van deze toepassingen.

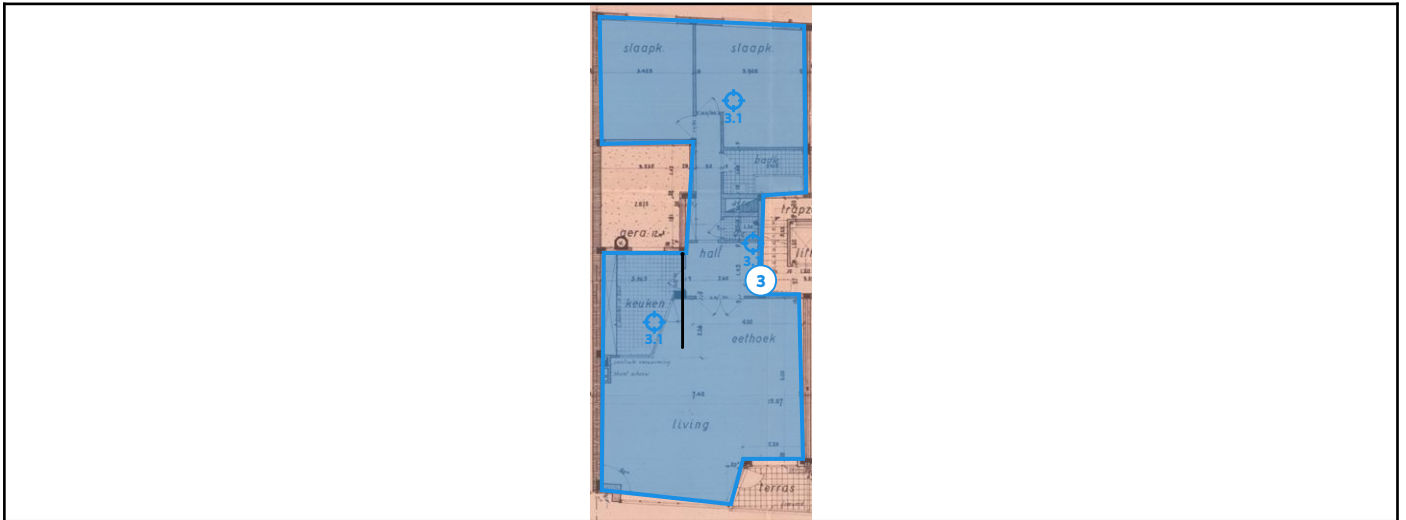
## Plan 1.3: appartement (plafonds)

| Beschrijving | Type | Actie |
|---|---|---|
| 3. Pleisterwerk plafonds | Geen asbest | - |
| 3.1 Code: MM2 | Mengmonster | - |

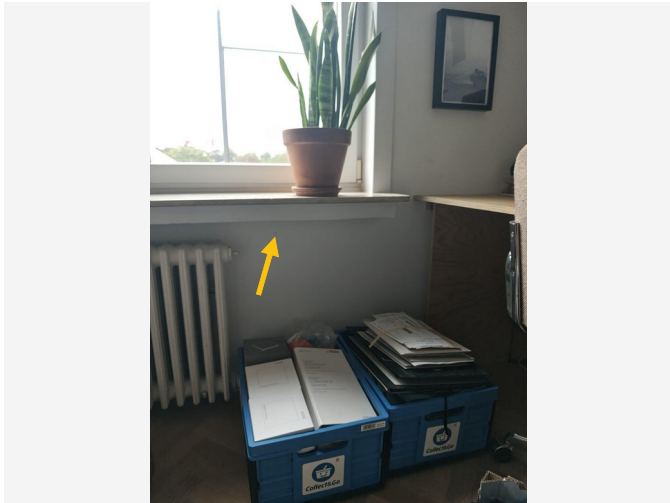
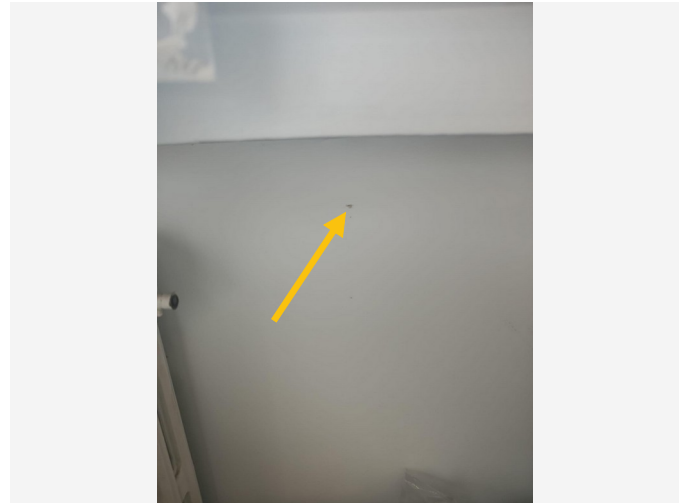
## Fiche 2: Pleisterwerk muren

Geen asbest

| # | Type | Referentie | Resultaat |
|---|---|---|---|
| 2.1 | Mengmonster | MM1 | Geen asbest |

| Beschrijving | Pleisterwerk muren |
| Bindmiddel van materiaal | Gips - kalk |
| Gebondenheid op basis van bindmiddel | Niet-hechtgebonden |

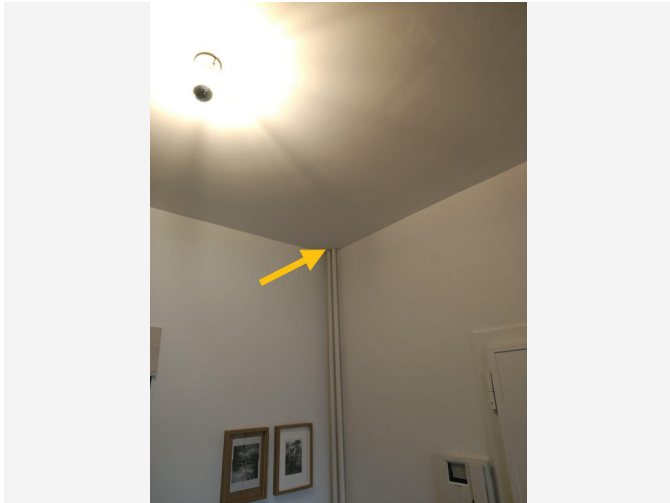
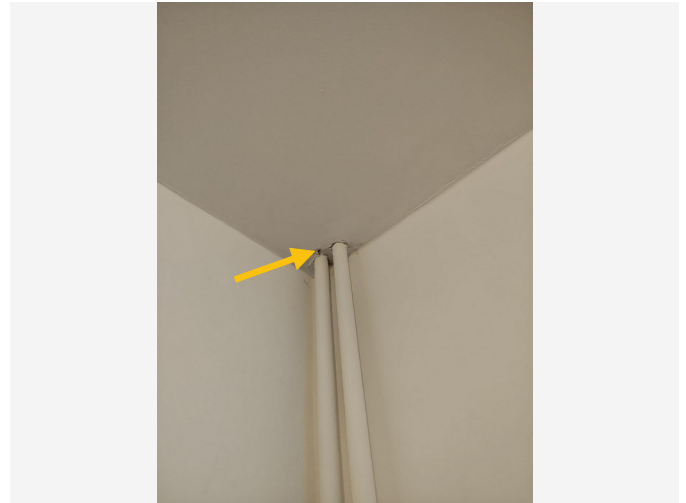
## Fiche 3: Pleisterwerk plafonds

Geen asbest

| # | Type | Referentie | Resultaat |
|---|---|---|---|
| 3.1 | Mengmonster | MM2 | Geen asbest |

| Beschrijving | Pleisterwerk plafonds |
| Bindmiddel van materiaal | Gips - kalk |
| Gebondenheid op basis van bindmiddel | Niet-hechtgebonden |
