# Asbestinventarisatetest

Vosstraat 373/001, 2100 Antwerpen

Attestnummer : 20240710-000387.000

Uitgegeven op : 10.07.2024

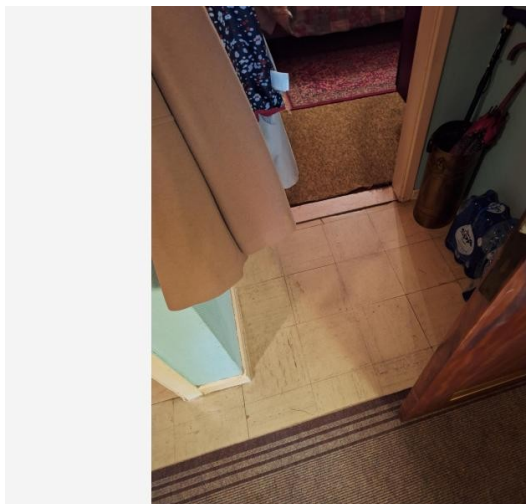
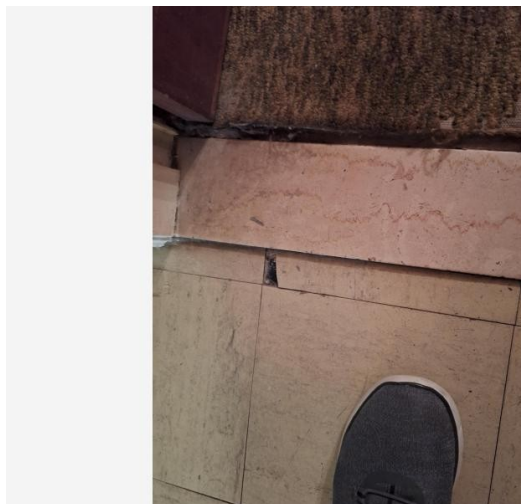
| Eindbeoordeling materiaalisico | Laag materiaalisico en/of verlaagde kans op vezelvrijgave |

| Toestand van het materiaal | Licht beschadigd, licht verweerd. Intact materiaal type Pical – asbestboard of categorie III 'gebondenheid' |

| # | Type | Referentie | Resultaat |
|---|---|---|---|
| 1.1 | Mengmonster | 4.13754 | Chrysotiel |

| Beschrijving | Colovinyltegels + lijmlaag |
| Opmerking | Colovinyltegels + lijmlaag in leefruimte, hal en slaapkamer rechts |

Zorgvuldig beheren

- Zorg voor een veilig beheer. Vermijd het beschadigen van het asbestmateriaal. Controleer de toestand jaarlijks op wijzigingen.

- Hermetische zone (erkend asbestverwijderaar)  
Laten verwijderen door een erkend asbestverwijderaar

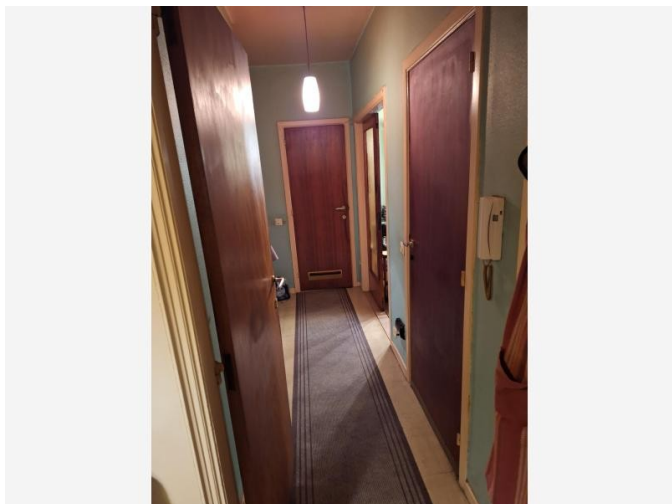
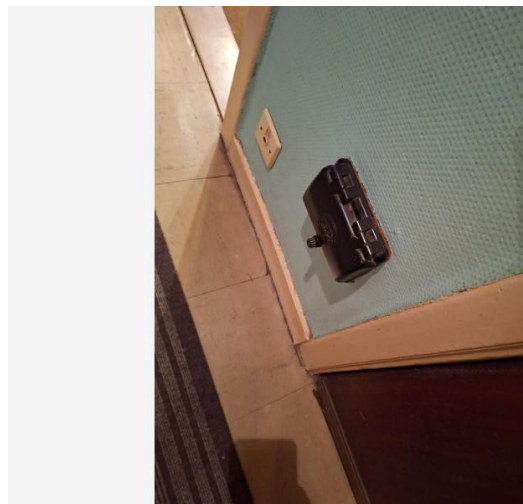
| Eindbeoordeling materiaalisico | Laag materiaalisico en/of verlaagde kans op vezelvrijgave |

| Asbestsoort (vezeltype) | Crocidoliet aanwezig |
| Toestand van het materiaal | Onbeschadigd, niet verweerd |

| Beschrijving | bakeliet elektrische componenten |

Zorgvuldig beheren

- Zorg voor een veilig beheer. Vermijd het beschadigen van het asbestmateriaal. Controleer de toestand jaarlijks op wijzigingen.

- Eenvoudige handelingen: mag via doe-het-zelf of door werknemer(s) met opleidingsattest eenvoudige handelingen  
Zelf te verwijderen mits gebruik juiste voorzorgsmaatregelen (handschoenen, masker).

Dubbel verpakt afvoeren naar containerpark of gespecialiseerde firma.

Wij raden aan deze omkastingen te later verwijderen bij toekomstige elektrische renovaties door een elektrische vakman met opleidingsattest.

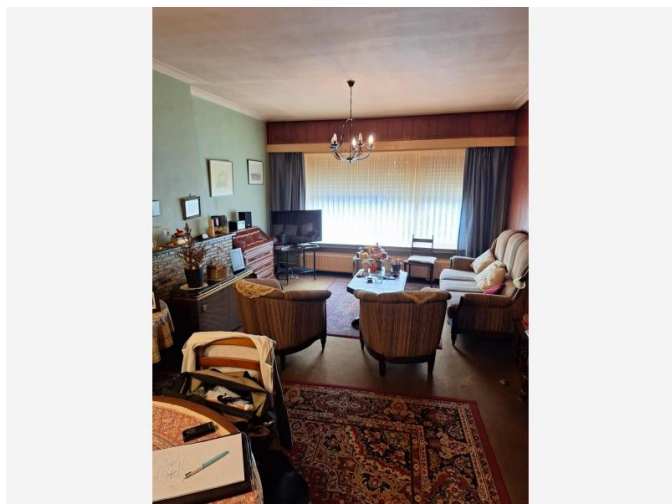
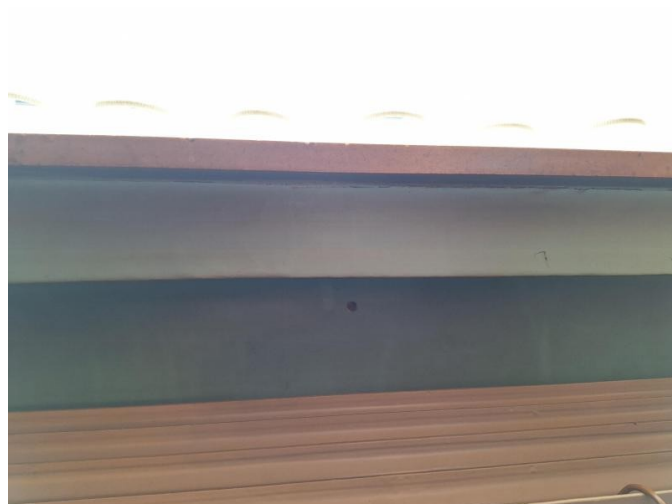
## Fiche 3: Pleisterwerk muren

Geen asbest

| # | Type | Referentie | Resultaat |
|---|---|---|---|
| 3.1 | Mengmonster | 4.13752 | Geen asbest |

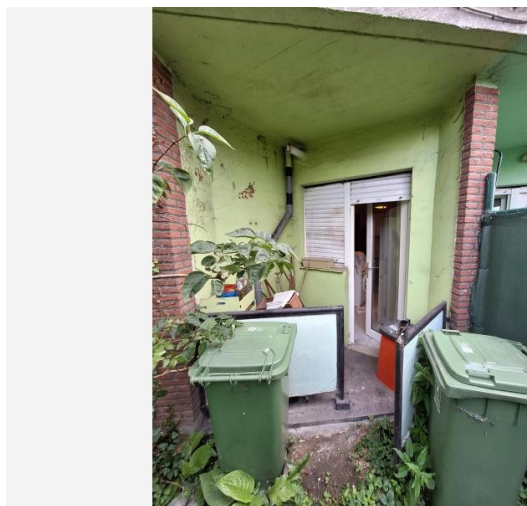
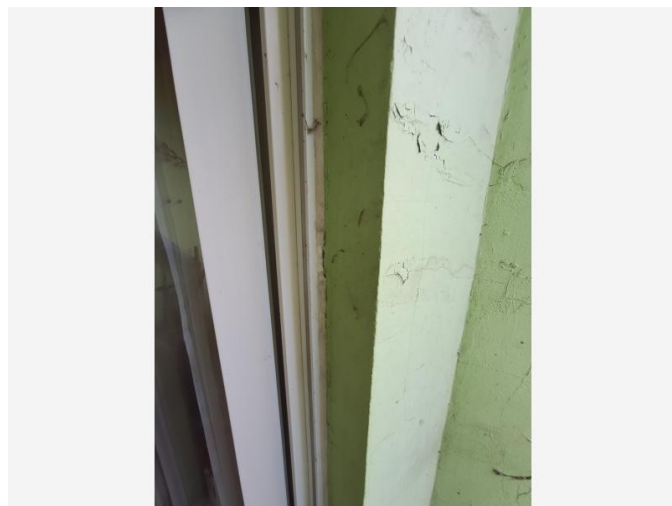
## Fiche 4: Mastiek ramen

Geen asbest

| # | Type | Referentie | Resultaat |
|---|---|---|---|
| 4.1 | Mengmonster | 4.13755 | Geen asbest |

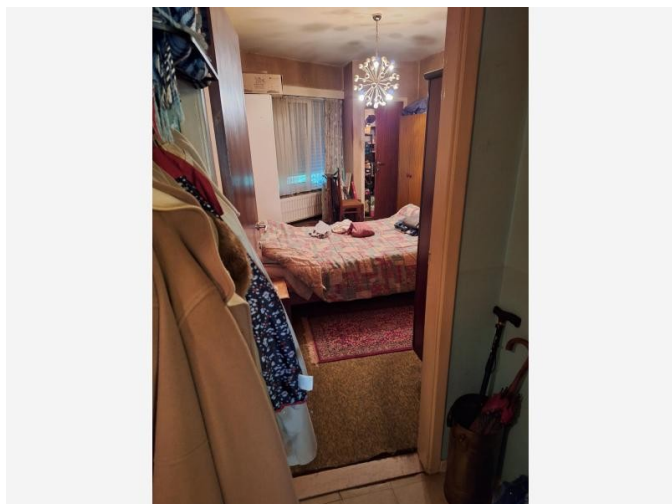
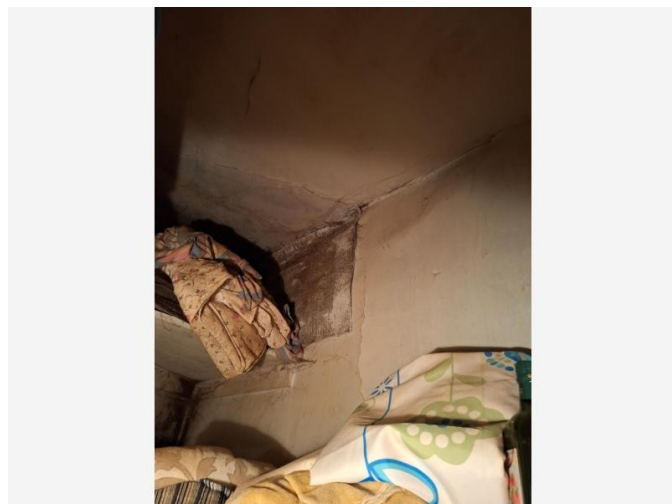
## Fiche 5: Pleisterwerk plafond

Geen asbest

| # | Type | Referentie | Resultaat |
|---|---|---|---|
| 5.1 | Mengmonster | 4.13753 | Geen asbest |
