# Asbestinventarisatetest

Leon Gilliotlaan 101/C3, 2630 Aartselaar

Attestnummer : **20251009-000072.001**

Uitgegeven op : **09.10.2025**

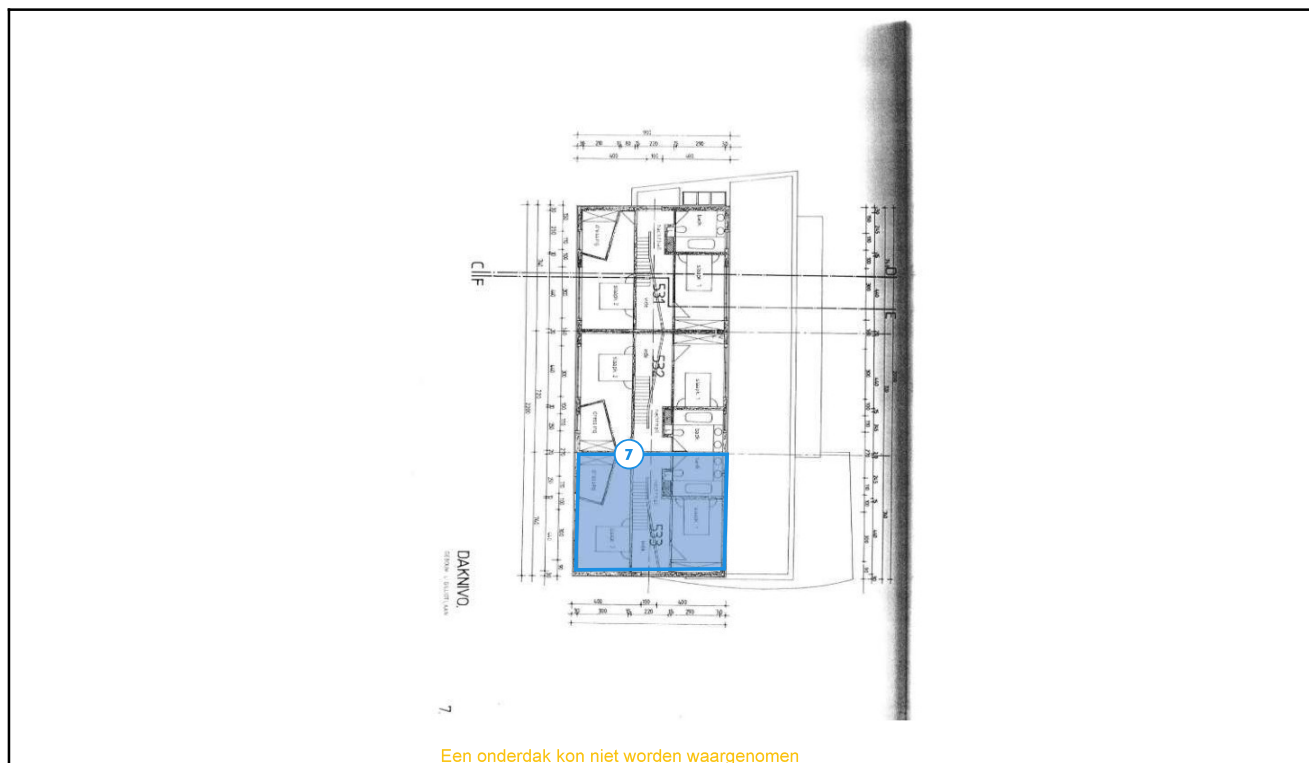
## Plan 1.7: \_Dakniveau - onderdak

| Beschrijving | Type | Actie |
|---|---|---|
| 1. Onderdak niet waarneembaar | Beperking | - |

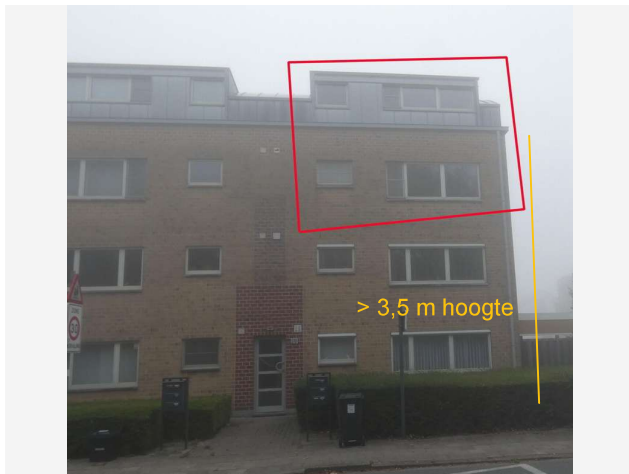
Situeringsfoto

**Reden:** Het te onderzoeken materiaal situeert zich hoger dan 3,50 m te rekenen vanaf een veilige ondergrond

**Uitleg van de asbestdeskundige:** Het onderdak is niet waarneembaar vanwege de hoogte, die meer dan 3,5 meter bedraagt. Door de afwerking aan de binnenzijde van de bovenste verdieping is het onderdak niet zichtbaar of inspecteerbaar. Alleen destructief onderzoek kan bepalen of het onderdak al dan niet asbesthoudend is (type menuiserie).

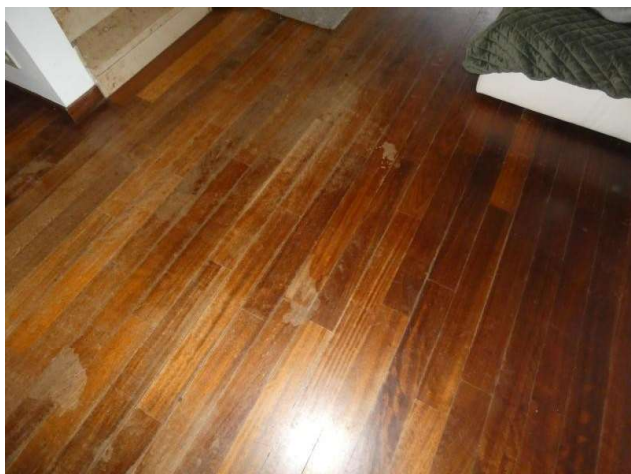
*Vrije foto*

Er zijn meerdere vloertypes aanwezig in de woning:

Tegels, parket, kurk.

Geen van deze materialen is asbest-verdacht.

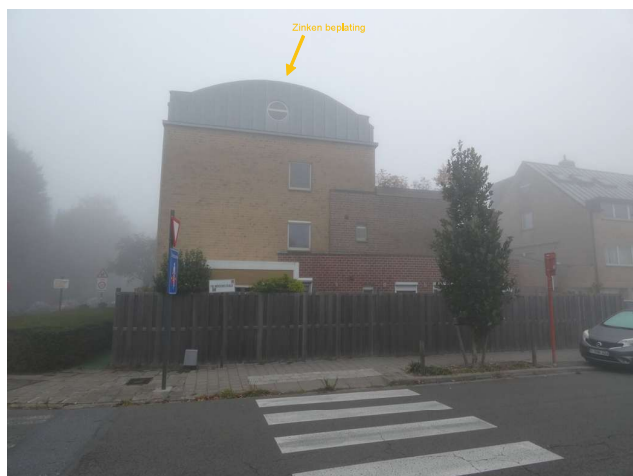
Vrije foto

De buitenkant van het dak is afgewerkt met zinken beplating en is dus niet asbest-verdacht.

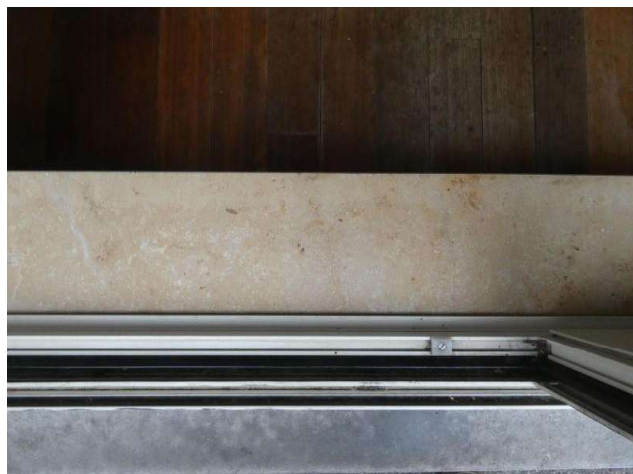
*Vrije foto*

De dorpels en vensterbanken aan de buitenzijde van de woning zijn uit blauwe hardsteen (arduin)

De dorpels en vensterbanken aan de binnenzijde zijn uit natuursteen (marmer/travertin, ...)

Dit zijn geen asbest-verdachte materialen.

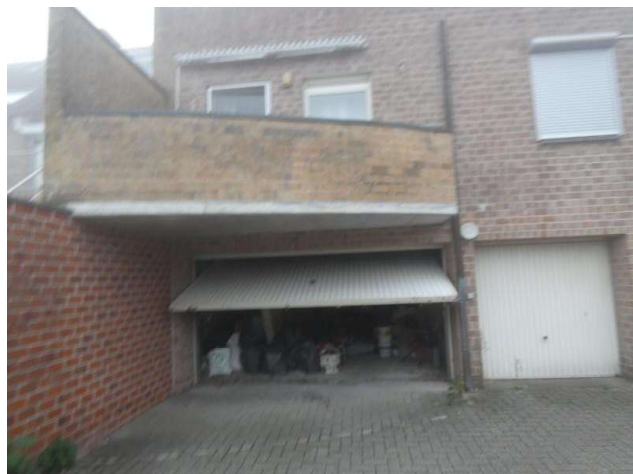
Vrije foto

De garage is een gemetselde constructie (snelbouwsteen langs binnenkant) met een betonnen vloer en houten plafond. Er is geen (plat) dak aanwezig, aangezien boven de garage zich nog appartementen bevinden.

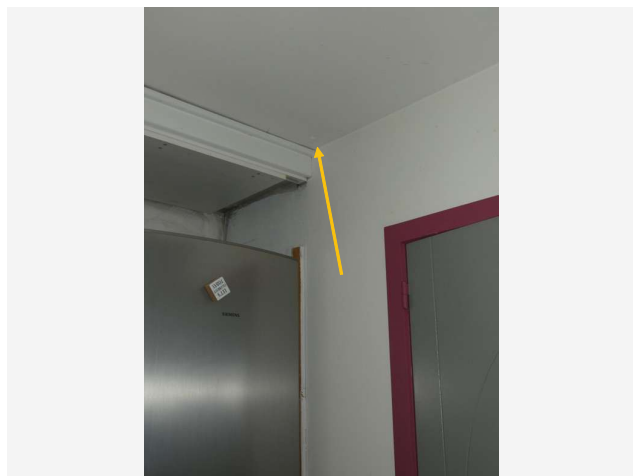
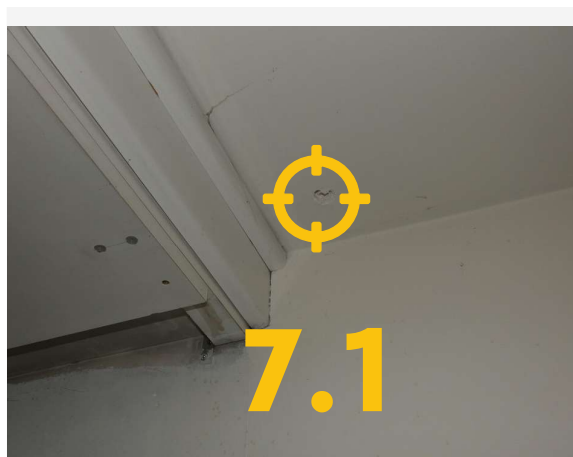
## Fiche 7: Pleisterwerk plafonds

Geen asbest

| # | Type | Referentie | Resultaat |
|---|---|---|---|
| 7.1 | Mengmonster | MM02 | Geen asbest |

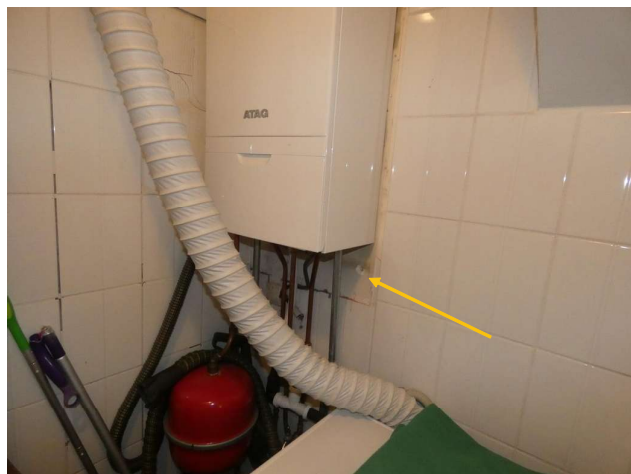
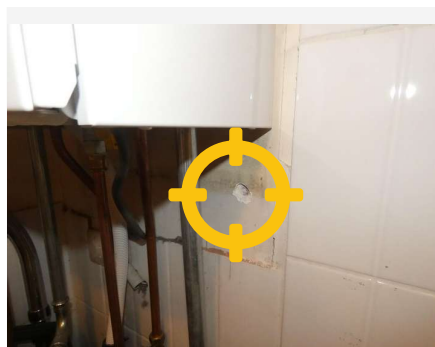
## Fiche 8: Muurpleister

Geen asbest

| # | Type | Referentie | Resultaat |
|---|---|---|---|
| 8.1 | Mengmonster | MM01 | Geen asbest |
