# Asbestinventarisatetest

Provinciale Steenweg 123/1, 2627 Schelle

Attestnummer : 20250922-000475.000

**Niet-asbestveilig**

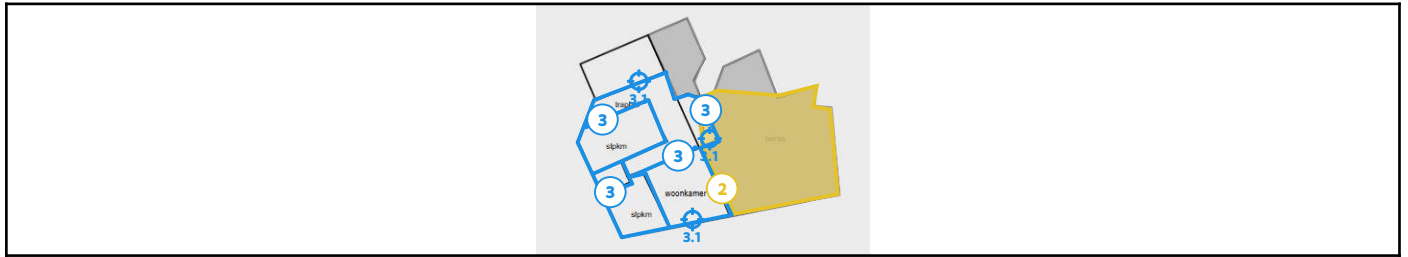
## Plan 1.2: plan 1ste verdiep

| Beschrijving | Type | Actie |
|---|---|---|
| 2. roofing terras | Asbestmateriaal | Zorgvuldig beheren |
| 3. Pleisterwerk muren | Geen asbest | - |
| 3.1 Code: 1709-04 | Mengmonster | - |

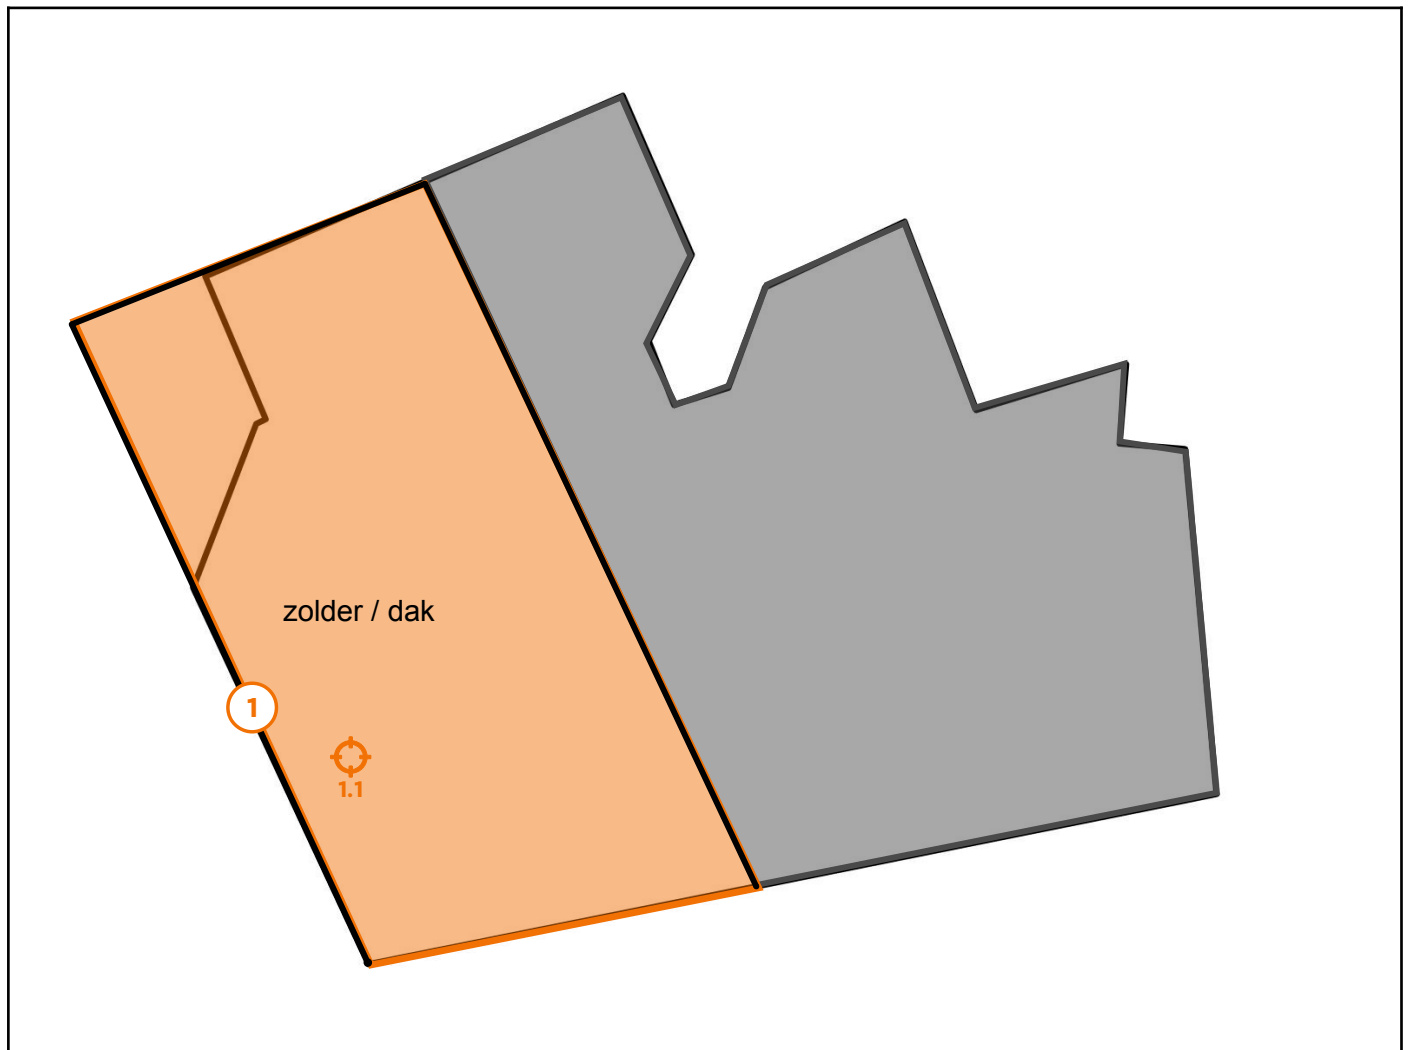
## Plan 1.3: Appartement plan

| Beschrijving | Type | Actie |
|---|---|---|
| 1. Leien dak | Asbestmateriaal | <a href="#">Verwijderen</a> |
| 1.1 Code: 1709-03 | Puntmonster | - |

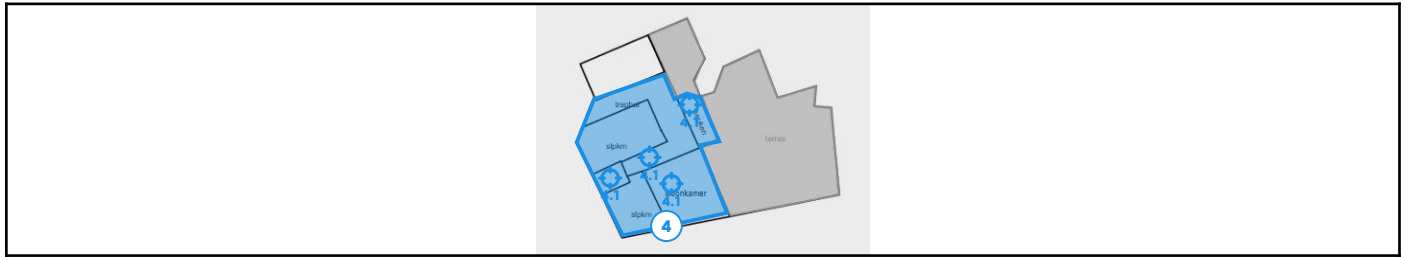
## Plan 1.4: plan 1ste verdiep

| Beschrijving | Type | Actie |
|---|---|---|
| 4. Pleisterwerk plafond | Geen asbest | - |
| 4.1 Code: 1709-05 | Mengmonster | - |

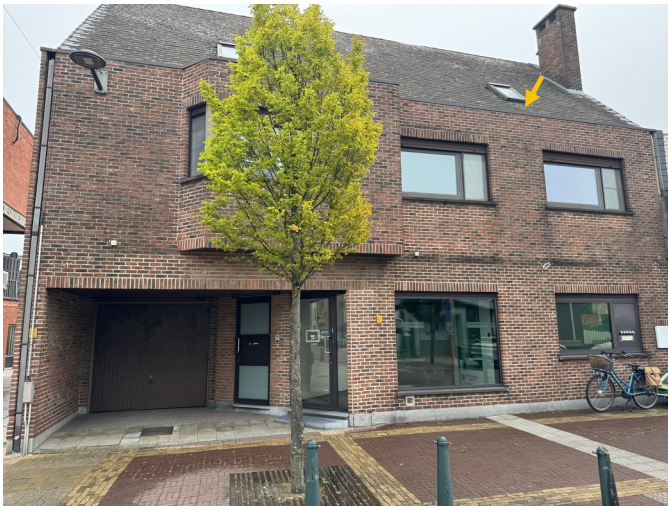
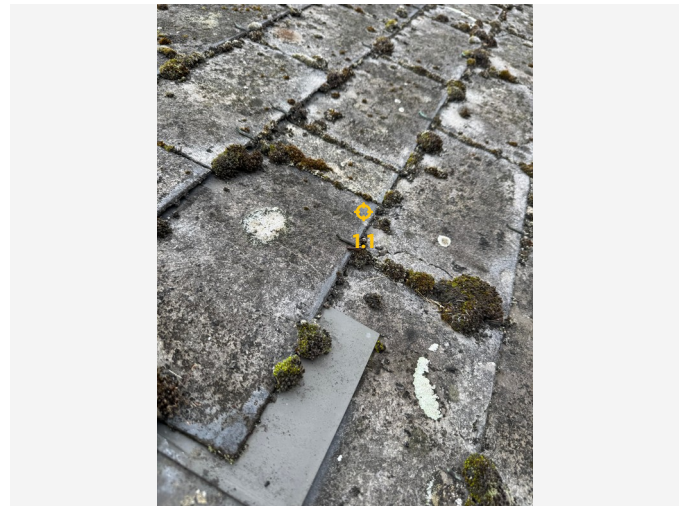
| Fiche 1: Leien dak..... | 12 |

| Eindbeoordeling materiaalisico | Verhoogd materiaalisico en/of verhoogde kans op vezelvrijgave |

| Toestand van het materiaal | Matig beschadigd, matig verweerd |

| # | Type | Referentie | Resultaat |
|---|---|---|---|
| 1.1 | Puntmonster | 1709-03 | Chrysotiel |

| Asbestmateriaal | Dak- en gevelbekleding - Lei, shingle |
| Hoeveelheid (oppervlakte - aantal) | • 165,00 m <sup>2</sup> - 1 stuk |

Het asbestmateriaal valt onder de mijlpaal van 2034.

- Zorg voor een veilig beheer. Vermijd het beschadigen van het asbestmateriaal. Controleer de toestand jaarlijks op wijzigingen.
- Verwijder dit asbestmateriaal zo snel mogelijk. Volg de toestand goed op.
- Hemelwater dat afspoelt van asbestcement daken of gevels kan asbestdeeltjes bevatten. Gebruik het enkel voor gesloten circuits (bv. spoelen toiletten). Reinig na het vervangen van het dak of de gevel de dakgoten en regenwaterput of -ton om asbesthoudend sediment of slib te verwijderen

- Eenvoudige handelingen: mag via doe-het-zelf of door werknemer(s) met opleidingsattest eenvoudige handelingen  
Het dak is via de zolder gemakkelijk bereikbaar waardoor de leien verwijderd mogen worden door de doe-het-zelf of door een werknemer met opleidingsattest. Draag hierbij steeds de gepaste beschermingsmiddelen en breek de leien niet bij verwijdering, gebruik ook steeds een fixatiemiddel. Verwijder de leien dubbel verpakt naar een erkend asbest afvalverwerker.

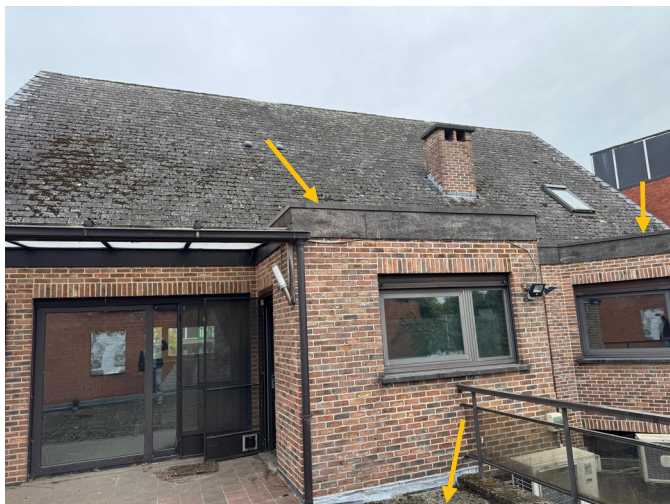
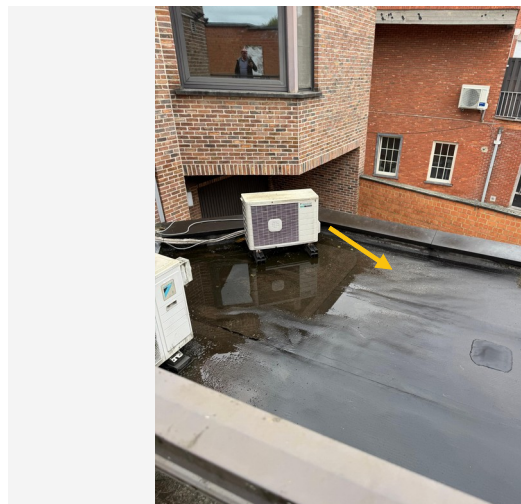
| Fiche 2: roofing terras..... | 15 |

| Eindbeoordeling materiaalrisico | Zeer laag materiaalrisico en/of zeer lage kans op vezelvrijgave |

| Toestand van het materiaal | Onbeschadigd, niet verweerd |

| Asbestmateriaal | Dak- en gevelbekleding - Roofing |
| Opmerking | Mogelijks bevat de roofing onder de terrasverharding en op de overige daken asbest. Bij eventuele werken aan het dak dient deze bemonsterd te worden. |

Het asbestmateriaal valt onder de mijlpaal van 2040.

- Zorg voor een veilig beheer. Vermijd het beschadigen van het asbestmateriaal. Controleer de toestand jaarlijks op wijzigingen.

- Eenvoudige handelingen: enkel door erkend asbestverwijderaar  
Indien na monsternamen zou blijken dat de roofing asbest bevat, dient deze voor een volledige en correcte verwijdering verwijderd te worden door een erkend asbestverwijderaar.

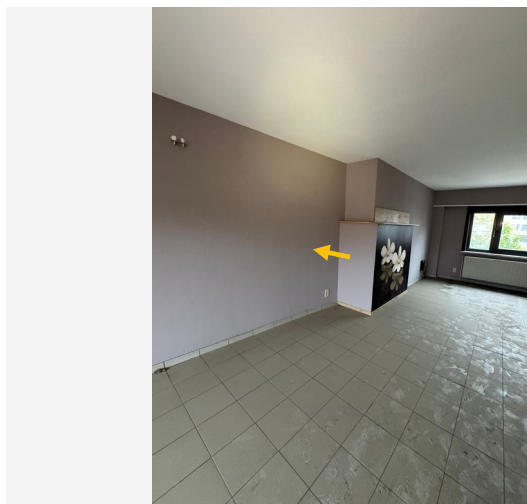
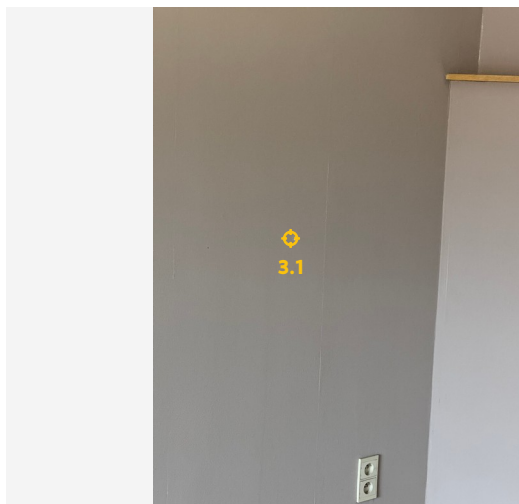
## Fiche 3: Pleisterwerk muren

Geen asbest

| # | Type | Referentie | Resultaat |
|---|---|---|---|
| 3.1 | Mengmonster | 1709-04 | Geen asbest |

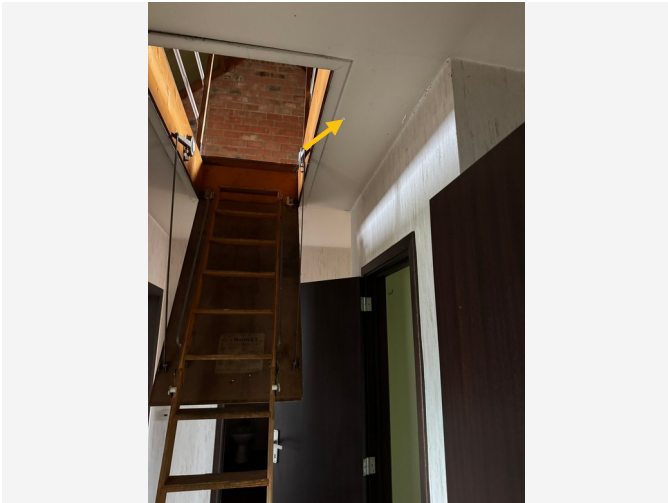
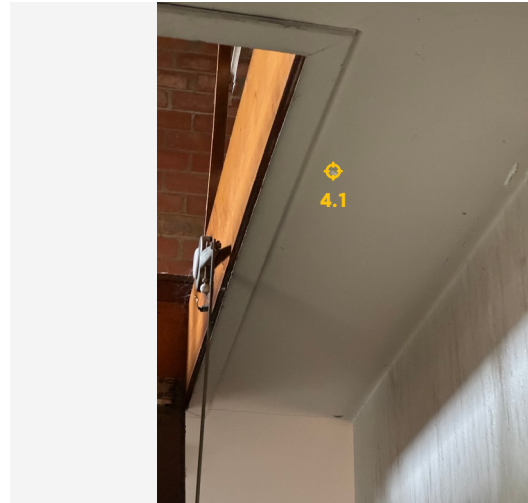
## Fiche 4: Pleisterwerk plafond

Geen asbest

| # | Type | Referentie | Resultaat |
|---|---|---|---|
| 4.1 | Mengmonster | 1709-05 | Geen asbest |
