# Asbestinventarisatetest

De Roest d'Alkemadelaan 12/27, 2600 Antwerpen

Attestnummer : 20251030-000709.000

Uitgegeven op : 30.10.2025

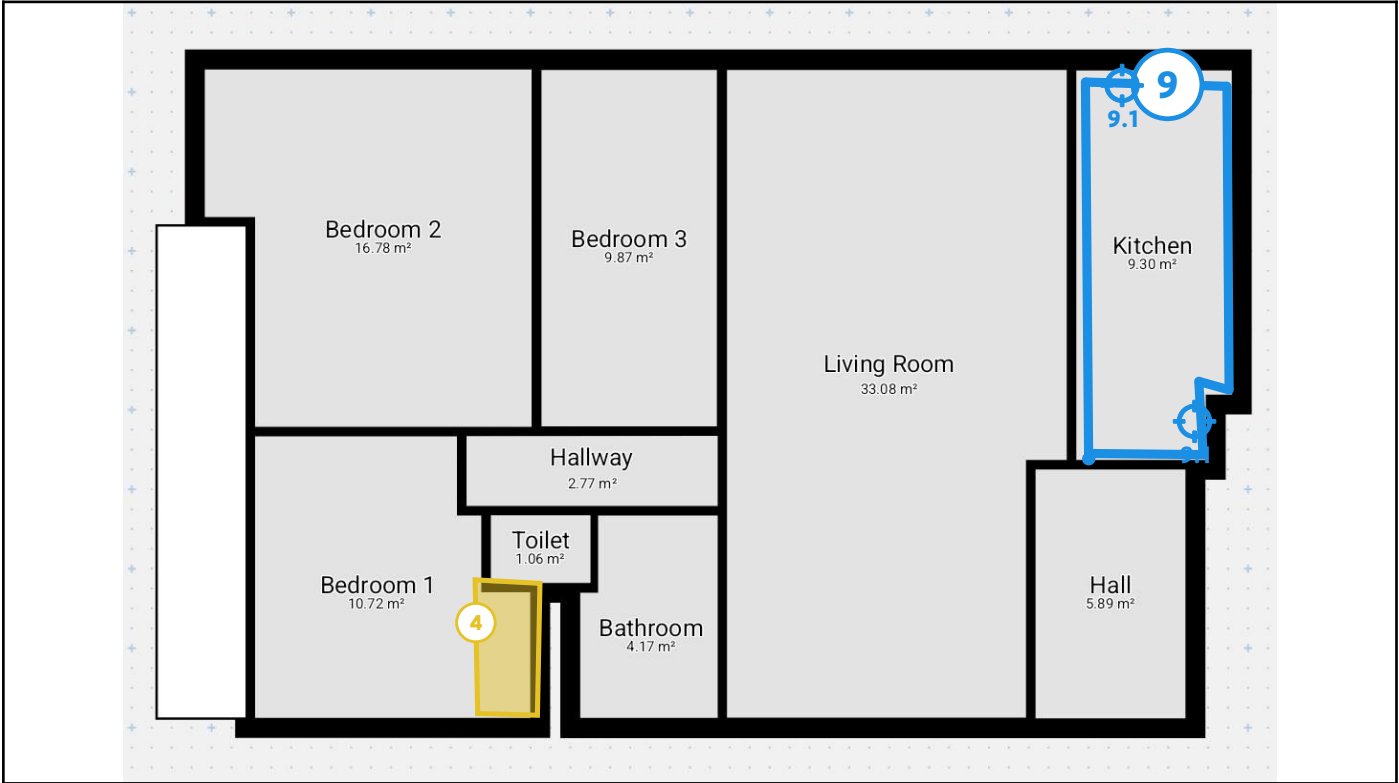
# Plan 1.2: Appartement bus 27

| Beschrijving | Type | Actie |
|---|---|---|
| 4. Zwarte lijmlaag onder vinyltegels berging slaapkamer 1 | Asbestmateriaal | Zorgvuldig beheren |

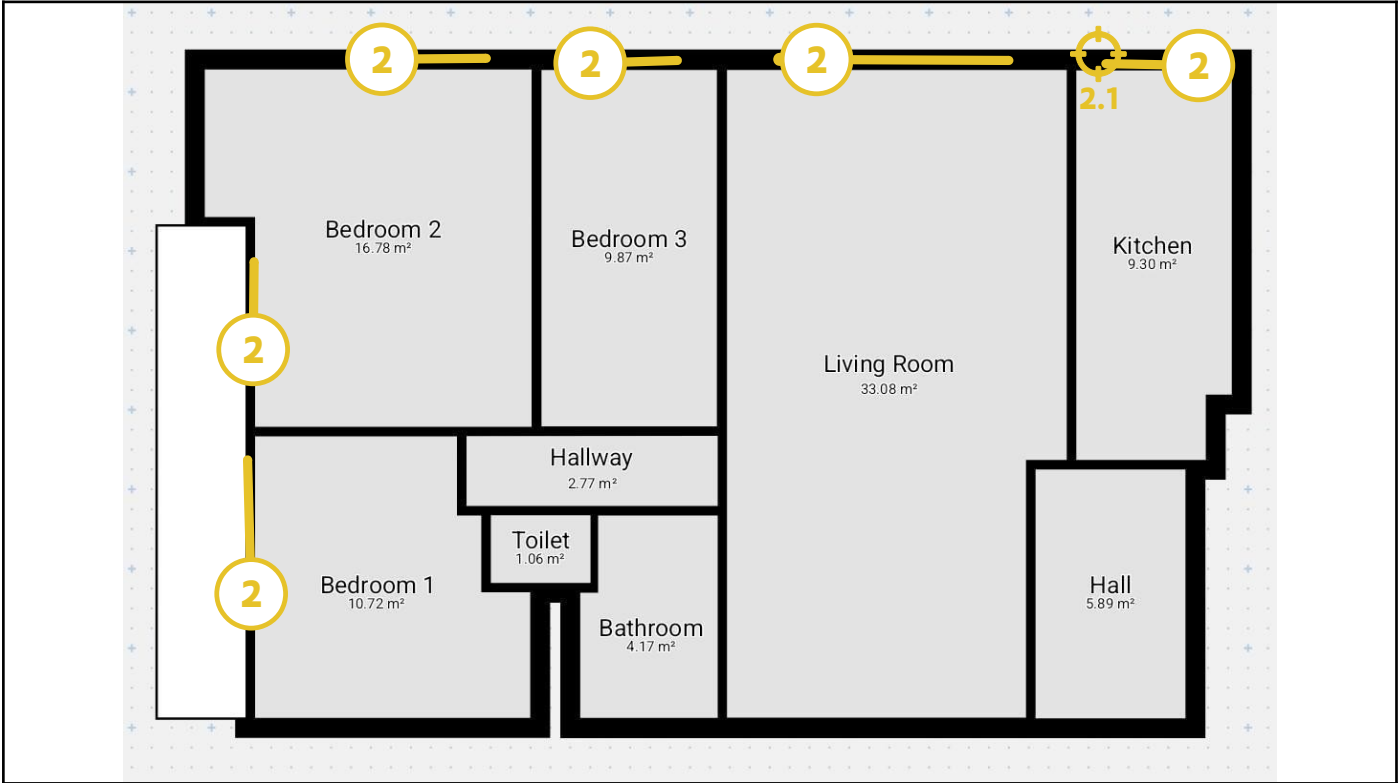
# Plan 1.4: Appartement bus 27

| Beschrijving | Type | Actie |
|---|---|---|
| 2. Mastiek tussen kader schrijnwerk en buitengevels appartement | Asbestmateriaal | Zorgvuldig beheren |

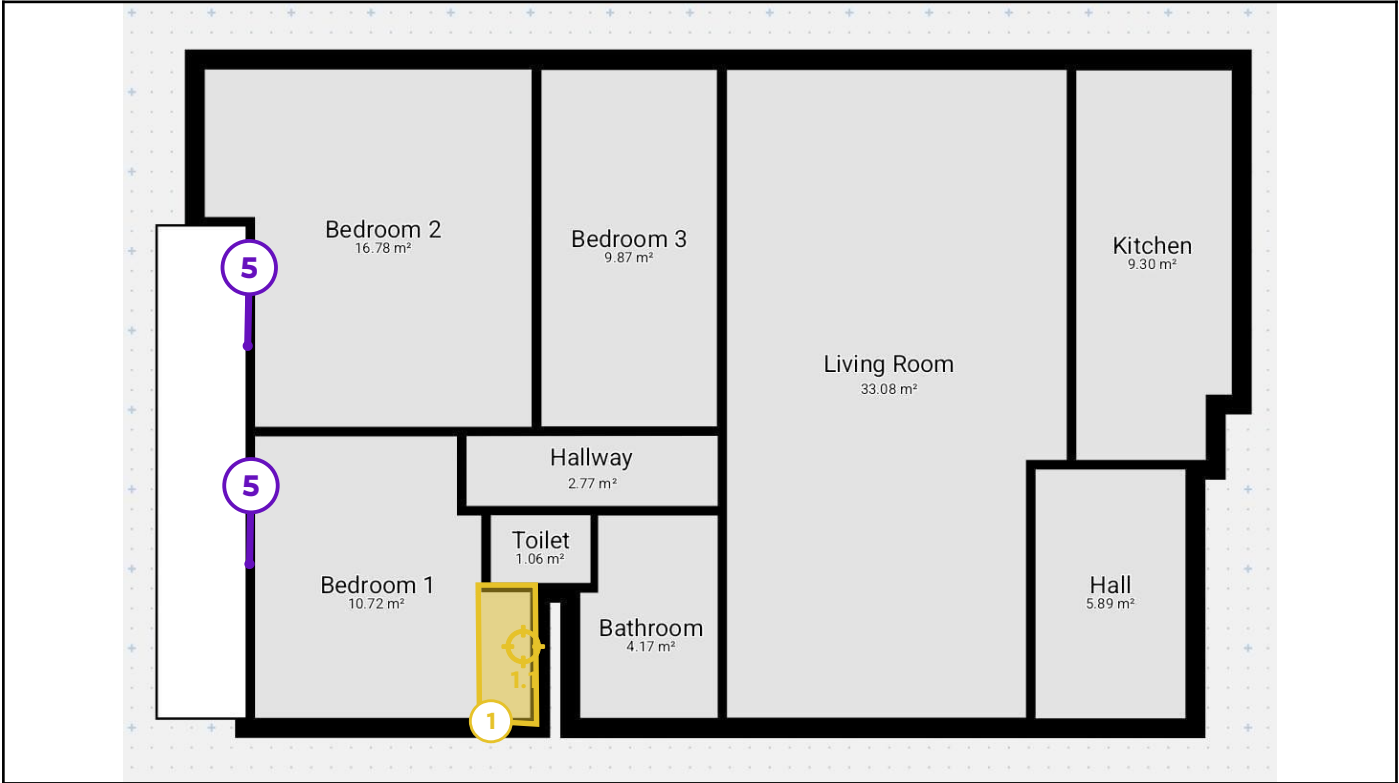
# Plan 1.5: Appartement bus 27

| Beschrijving | Type | Actie |
|---|---|---|
| 1. Vinyltegels berging slaapkamer 1 | Asbestmateriaal | Zorgvuldig beheren |

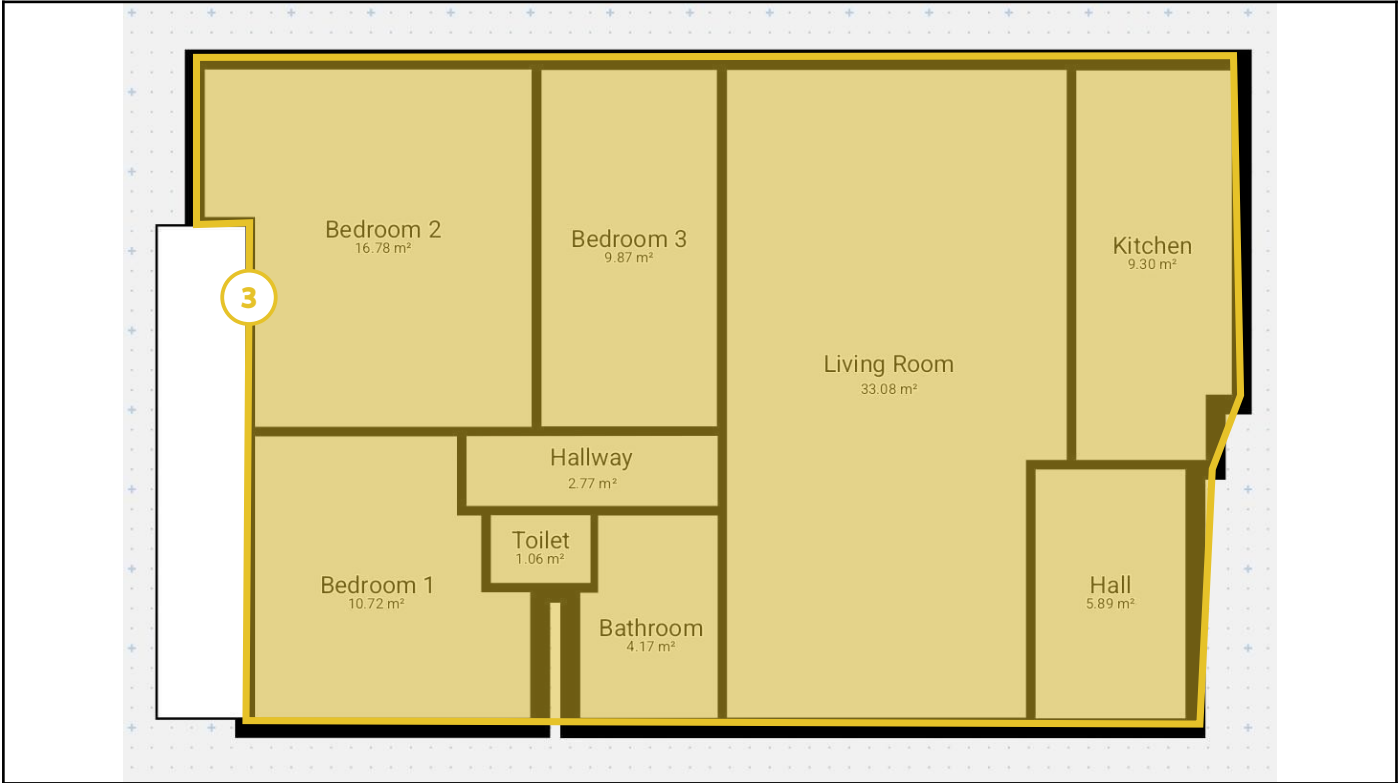
# Plan 1.7: Appartement bus 27

| Beschrijving | Type | Actie |
|---|---|---|
| 3. Bakeliet elektrische installaties appartement | Asbestmateriaal | Zorgvuldig beheren |

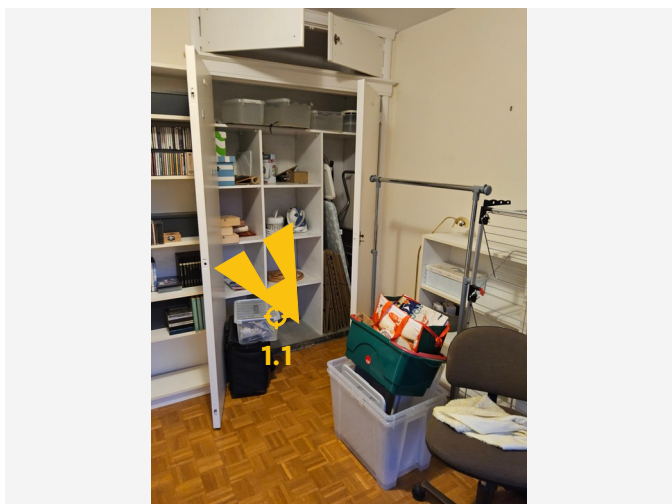
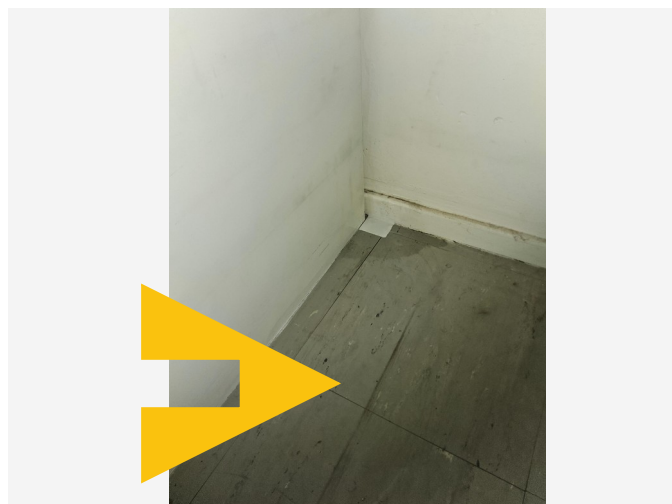
Het asbestmateriaal valt onder de mijlpaal van 2040.

| Eindbeoordeling materiaalrisico | Laag materiaalrisico en/of verlaagde kans op vezelvrijgave |

| Toestand van het materiaal | Licht beschadigd, licht verweerd. Intact calciumsilicaatmateriaal of categorie III 'gebondenheid' |

| # | Type | Referentie | Resultaat |
|---|---|---|---|
| 1.1 | Puntmonster | 6.1 | Chrysotiel |

| Beschrijving | Vinyltegels berging slaapkamer 1 |

- Zorg voor een veilig beheer. Vermijd het beschadigen van het asbestmateriaal. Controleer de toestand jaarlijks op wijzigingen.

- Hermetische zone (erkend asbestverwijderaar)  
Gezien de onvermijdelijke vrijgave van asbestdeeltjes dient deze toepassing in hermetische zone verwijderd te worden.

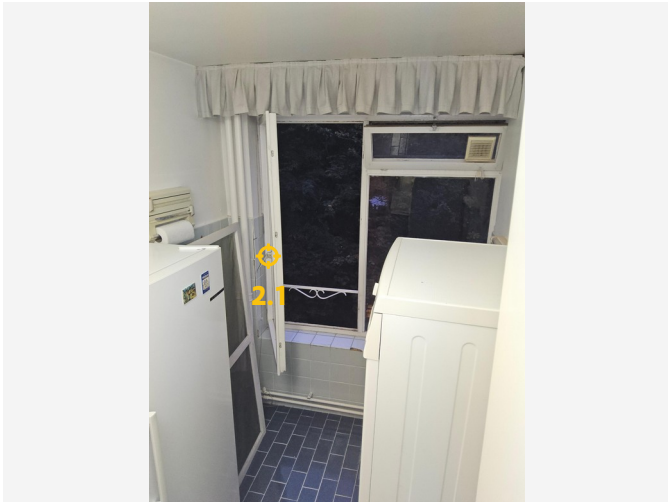
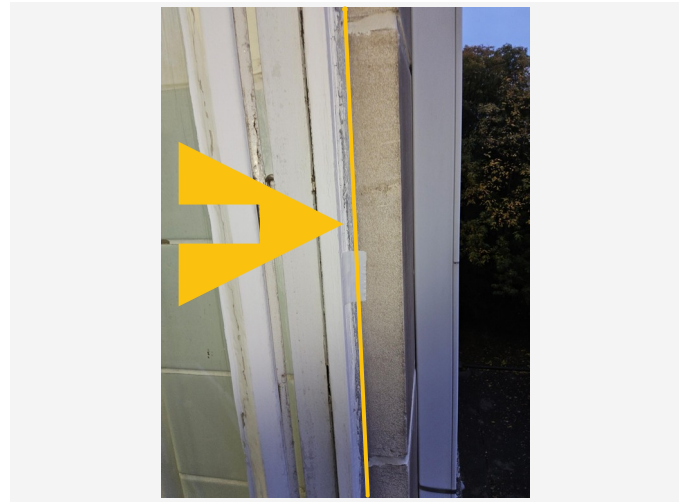
## Fiche 2: Mastiek tussen kader schrijnwerk en buitengevels appartement

Het asbestmateriaal valt onder de mijlpaal van 2040.

| Eindbeoordeling materiaalrisico | Laag materiaalrisico en/of verlaagde kans op vezelvrijgave |

| Toestand van het materiaal | Licht beschadigd, licht verweerd. Intact calciumsilicaatmateriaal of categorie III 'gebondenheid' |

| # | Type | Referentie | Resultaat |
|---|---|---|---|
| 2.1 | Puntmonster | 4.2 | Chrysotiel |

- Zorg voor een veilig beheer. Vermijd het beschadigen van het asbestmateriaal. Controleer de toestand jaarlijks op wijzigingen.

- Eenvoudige handelingen: mag via doe-het-zelf of door werknemer(s) met opleidingsattest eenvoudige handelingen  
Indien het materiaal niet beschadigd geraakt en men stofvorming vermijdt mag dit eventueel door een doe-het-zelf of werknemer(s) met opleidingsattest eenvoudige handelingen verwijderd worden. Dit is enkel mogelijk mits het nemen van de juiste voorzorgsmaatregelen, het gebruik van de nodige PBM's (een aansluitend stofmasker beschermingsklasse FFP3, wegwerphandschoenen, een wegwerpoverall (Cat. III, Type 5 en 6) en afspoelbare schoenen) en mits het materiaal goed bevochtigd of gefixeerd wordt tijdens de verwijdering. De mastiek moet voorzichtig los geschraapt worden met handgereedschap (bv. met een priem of platte schroevendraaier). Nadien dient deze hermetisch afgesloten en dubbel verpakt afgevoerd te worden naar een recyclagepark of kan het opgehaald worden door een geregistreerde asbestinzamelaar. Bij verwijdering door een aannemer of erkend asbestverwijderaar staat die zelf in voor het correct afvoeren van het asbestafval.

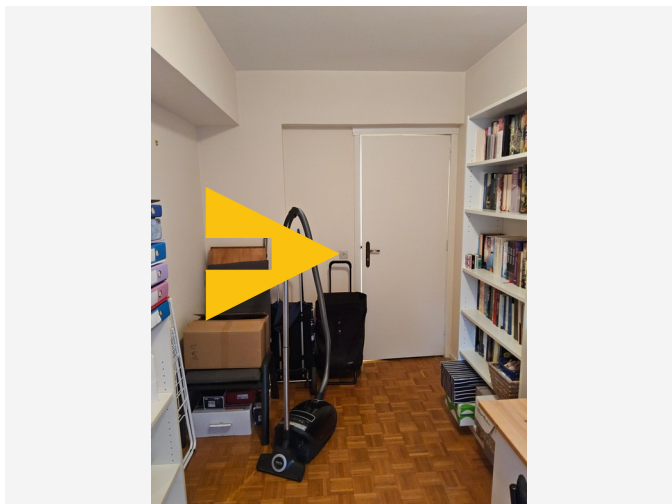
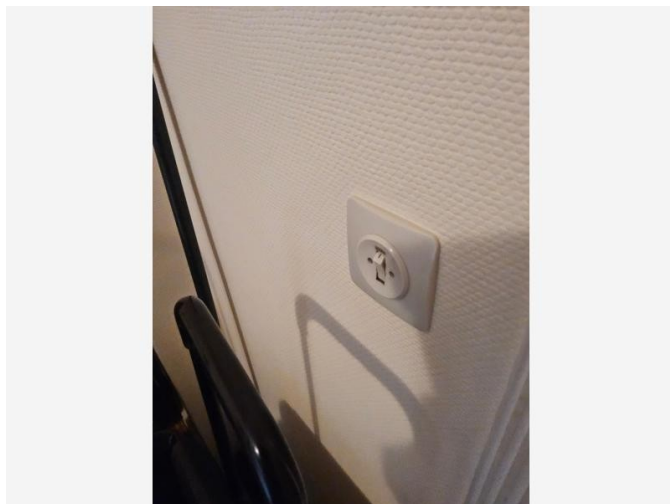
Het asbestmateriaal valt onder de mijlpaal van 2040.

| Eindbeoordeling materiaalrisico | Laag materiaalrisico en/of verlaagde kans op vezelvrijgave |

| Asbestsoort (vezeltype) | Crocidoliet aanwezig |
| Toestand van het materiaal | Onbeschadigd, niet verweerd |

| Beschrijving | Bakeliet elektrische installaties appartement |

- Zorg voor een veilig beheer. Vermijd het beschadigen van het asbestmateriaal. Controleer de toestand jaarlijks op wijzigingen.
- Voer bijkomende staalname(s) uit.

- Eenvoudige handelingen: mag via doe-het-zelf of door werknemer(s) met opleidingsattest eenvoudige handelingen  
Indien het materiaal niet beschadigd geraakt en men stofvorming vermijdt mag dit eventueel door een doe-het-zelf of werknemer(s) met opleidingsattest eenvoudige handelingen verwijderd worden. Dit is enkel mogelijk mits het nemen van de juiste voorzorgsmaatregelen, het gebruik van de nodige PBM's (een aansluitend stofmasker beschermingsklasse FFP3, wegwerphandschoenen, een wegwerpoverall (Cat. III, Type 5 en 6) en afspoelbare schoenen). Verwijder de bakeliet toepassingen voorzichtig met handgereedschap (voorzichtig losschroeven). De asbesthoudende toepassing mag in geen geval met machinaal gereedschap verwijderd worden om het risico op vrijgave van asbestdeeltjes zo veel als mogelijk in te perken. Het afval dient hermetisch afgesloten en dubbel verpakt afgevoerd te worden naar een recyclagepark of kan opgehaald worden door een geregistreerde asbestinzamelaar. Bij verwijdering door een aannemer of erkend asbestverwijderaar staat die zelf in voor het correct afvoeren van het asbestafval.

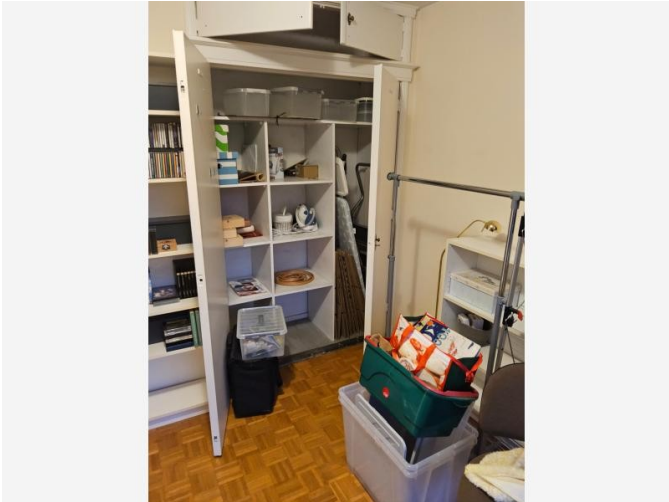
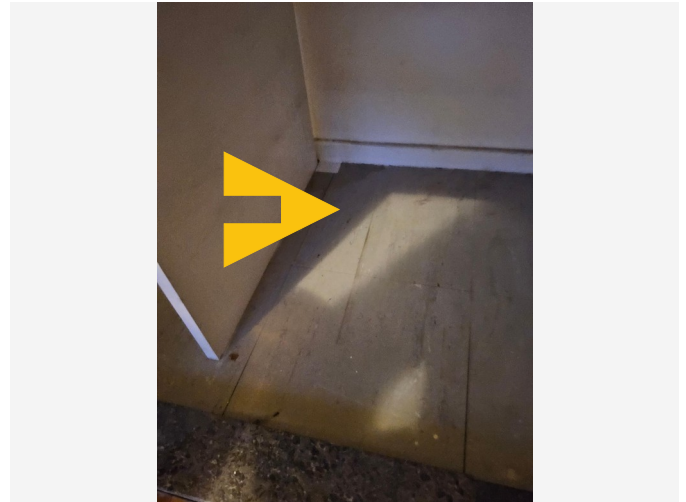
## Fiche 4: Zwarte lijmlaag onder vinyltegels berging slaapkamer 1

Het asbestmateriaal valt onder de mijlpaal van 2040.

| Eindbeoordeling materiaalrisico | Zeer laag materiaalrisico en/of zeer lage kans op vezelvrijgave |

| Toestand van het materiaal | Onbeschadigd, niet verweerd |

| Opmerking | Staalname van de vinyltegels met daarop deze zwarte lijmlaag. Opgelet, mogelijks kan deze zwarte lijmlaag nog onder andere vloeren teruggevonden worden. Dit kan niet met zekerheid worden vastgesteld binnen het kader van het niet-destructief onderzoek. |

- Zorg voor een veilig beheer. Vermijd het beschadigen van het asbestmateriaal. Controleer de toestand jaarlijks op wijzigingen.

- Hermetische zone (erkend asbestverwijderaar)  
Gezien de onvermijdelijke vrijgave van asbestdeeltjes dient deze toepassing in hermetische zone verwijderd te worden.

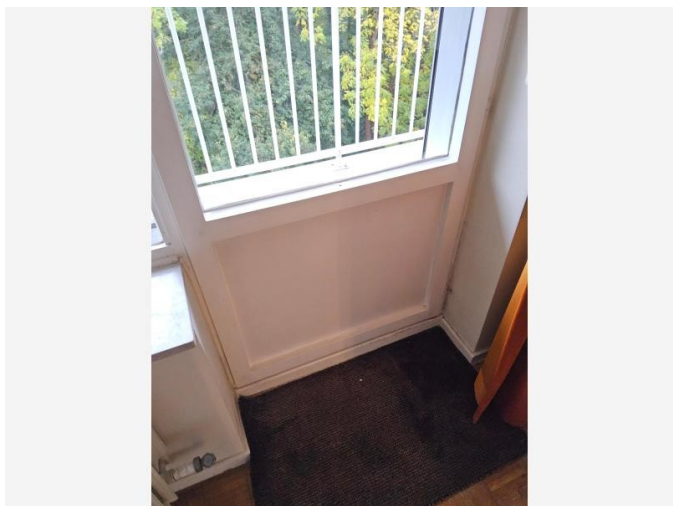
Vrije foto

hout, er werden geen asbestverdachte glasal-platen aangetroffen.

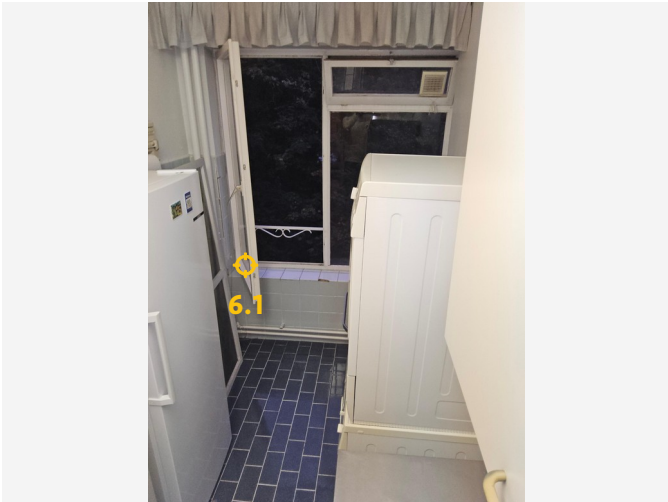
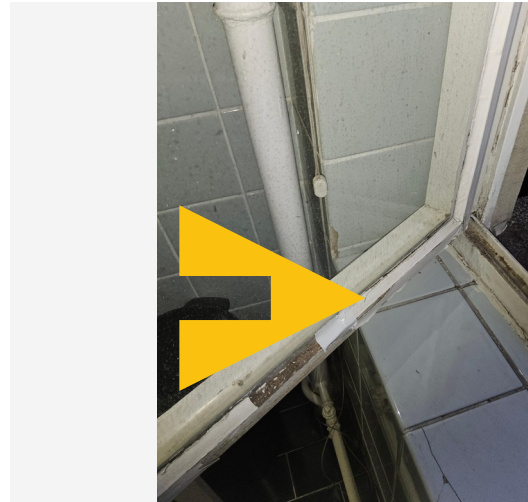
## Fiche 6: Mastiek tussen glas en kader schrijnwerk appartement

Geen asbest

| # | Type | Referentie | Resultaat |
|---|---|---|---|
| 6.1 | Puntmonster | 4.1 | Geen asbest |

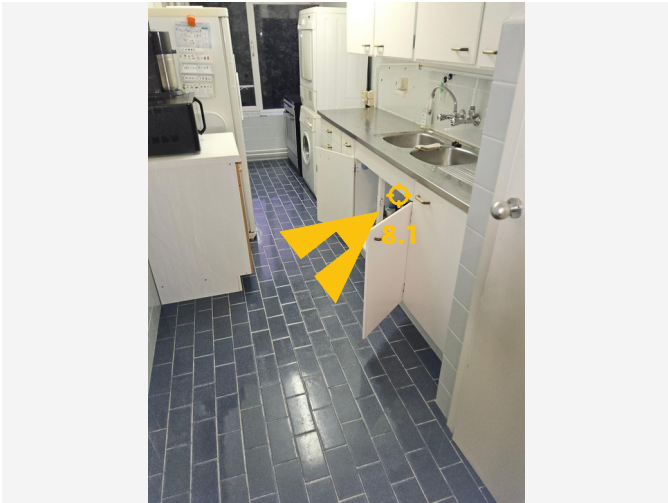
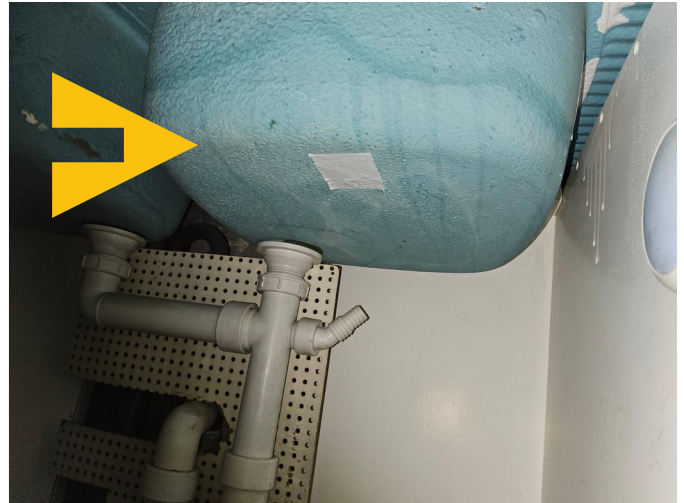
## Fiche 8: Smeerlaag onderzijde gootsteen keuken

Geen asbest

| # | Type | Referentie | Resultaat |
|---|---|---|---|
| 8.1 | Puntmonster | 5.1 | Geen asbest |

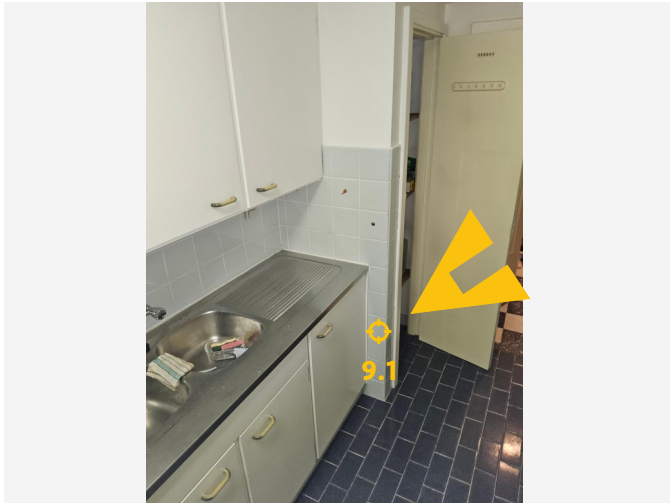
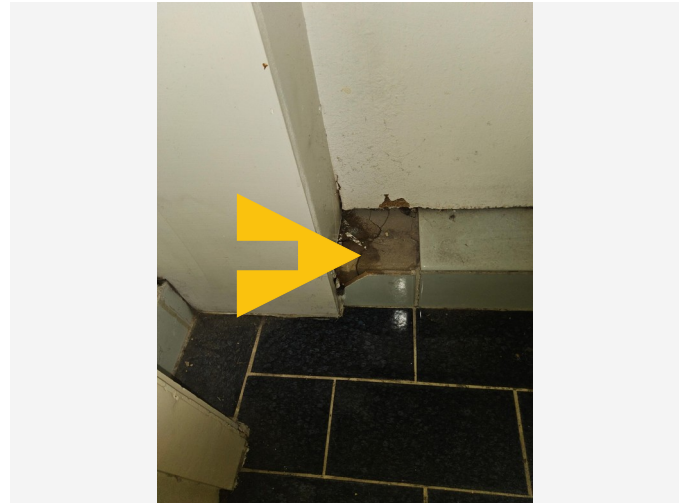
## Fiche 9: Lijmlaag wandtegels keuken

Geen asbest

| # | Type | Referentie | Resultaat |
|---|---|---|---|
| 9.1 | Mengmonster | 3.1 | Geen asbest |

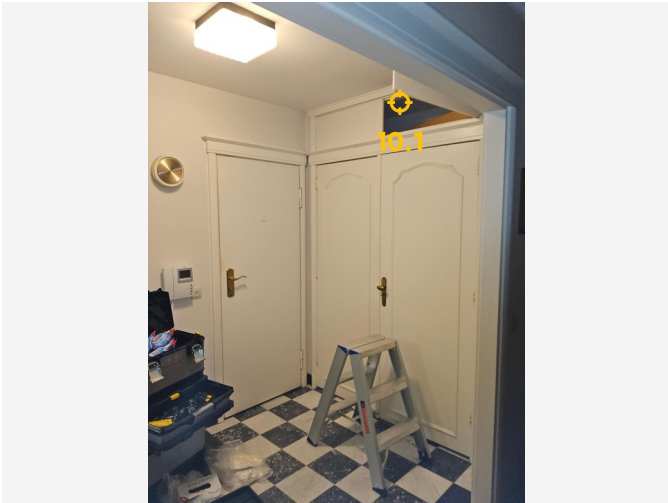
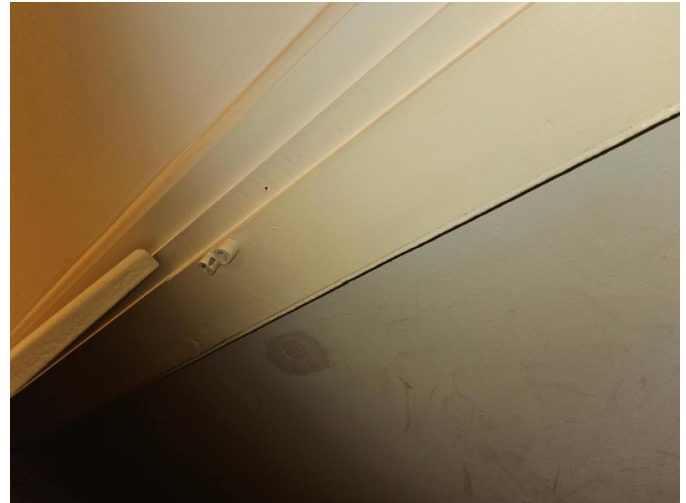
## Fiche 10: Pleisterwerk plafonds appartement

Geen asbest
