# Asbestinventarisatetest

Olmenlaan 23, 2630 Aartselaar

Attestnummer : 20251113-000314.000

**Asbestveilig** (maar niet asbestvrij)

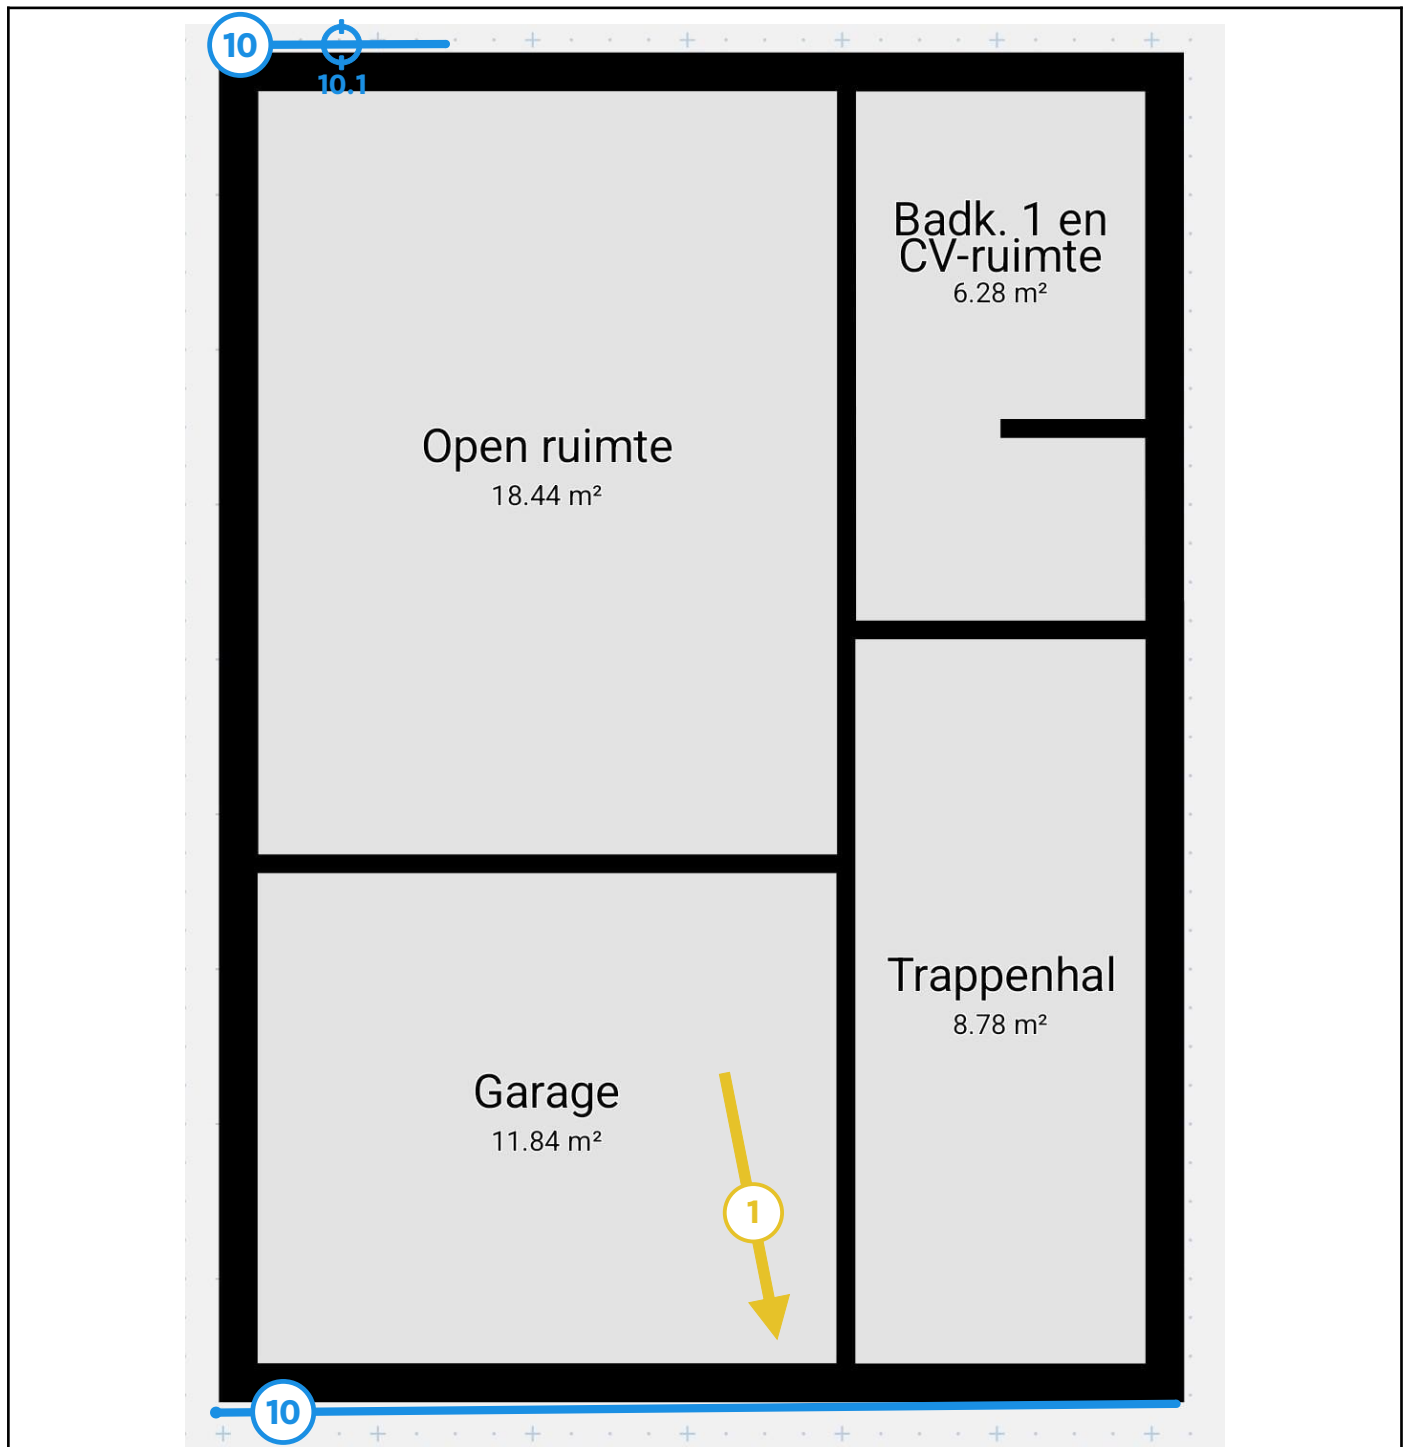
## Plan 1.2: Gelijkvloers

| Beschrijving | Type | Actie |
|---|---|---|
| 1. Doorvoerleiding watertoevoer (garage) | Asbestmateriaal | Zorgvuldig beheren |

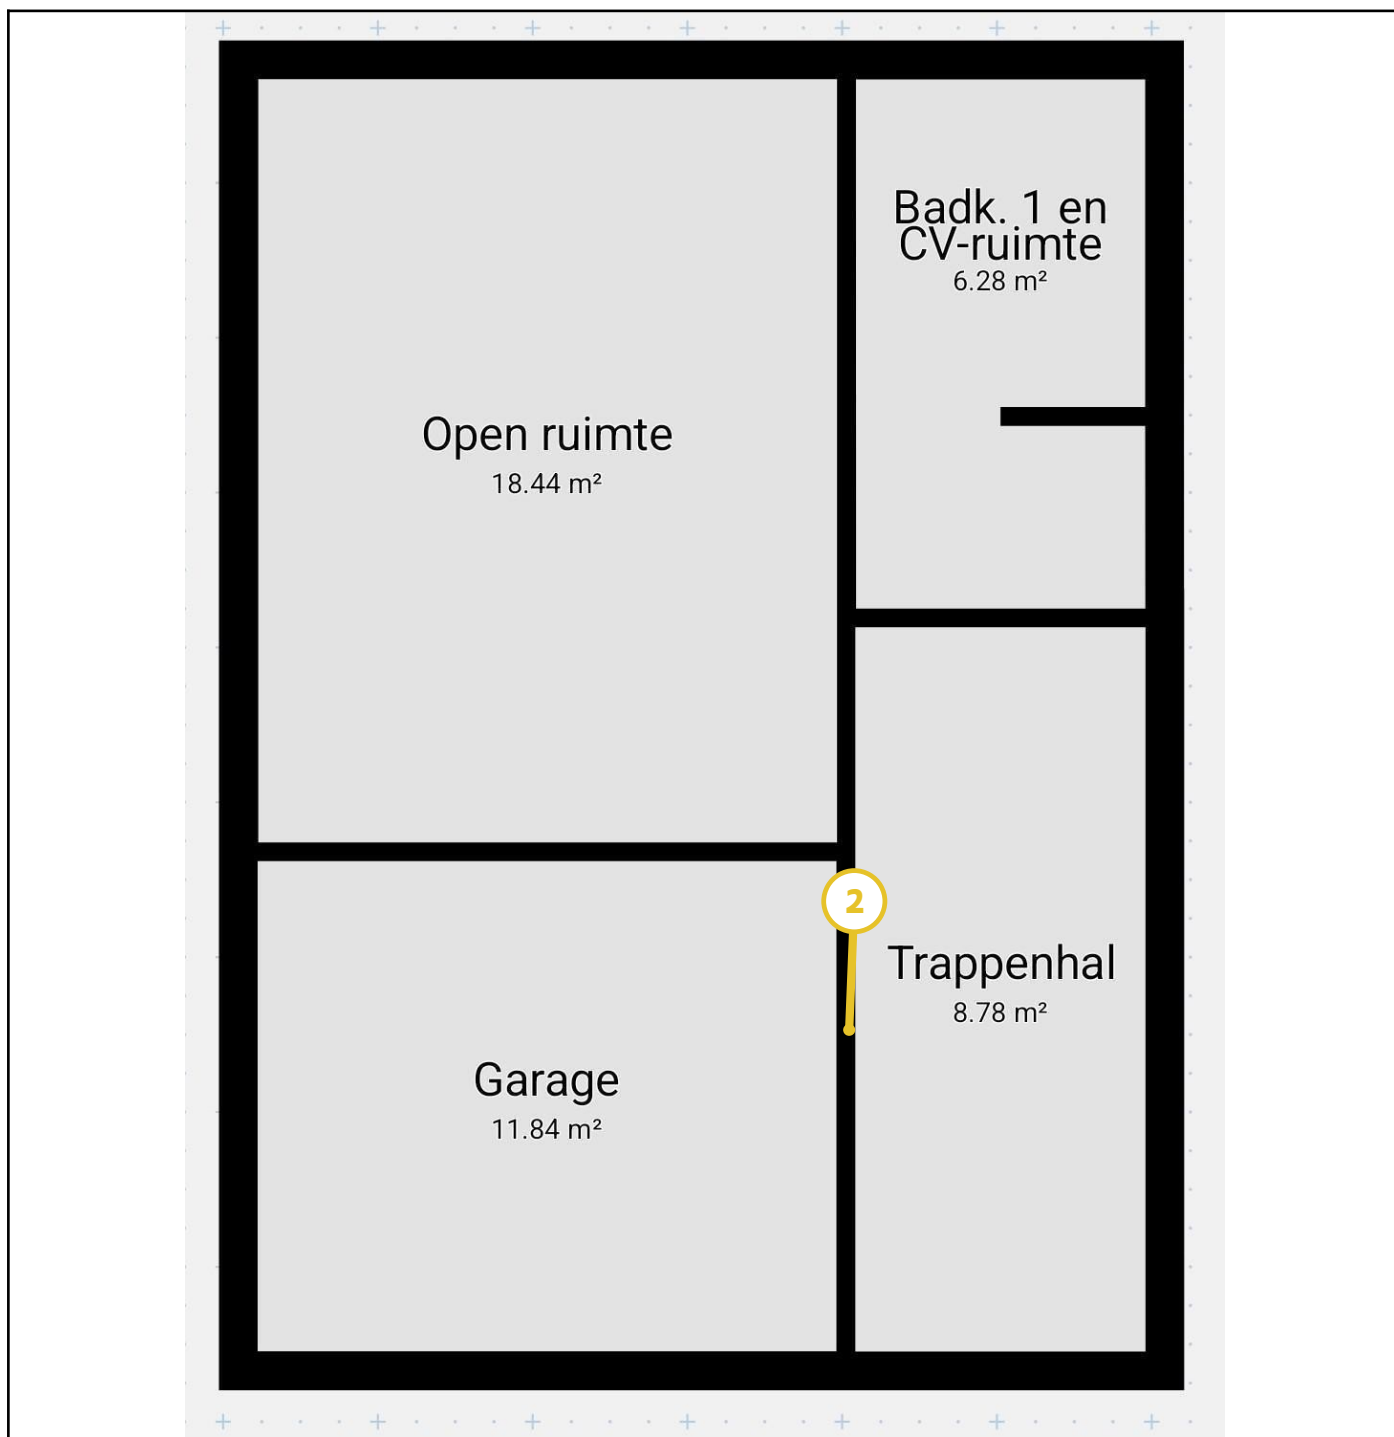
## Plan 1.4: Gelijkvloers

| Beschrijving | Type | Actie |
|---|---|---|
| 2. Deurdorpel trappenhall/ garage | Asbestmateriaal | Zorgvuldig beheren |

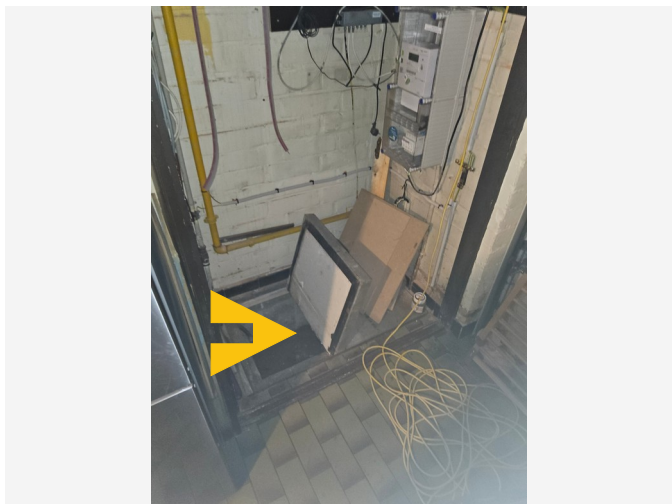
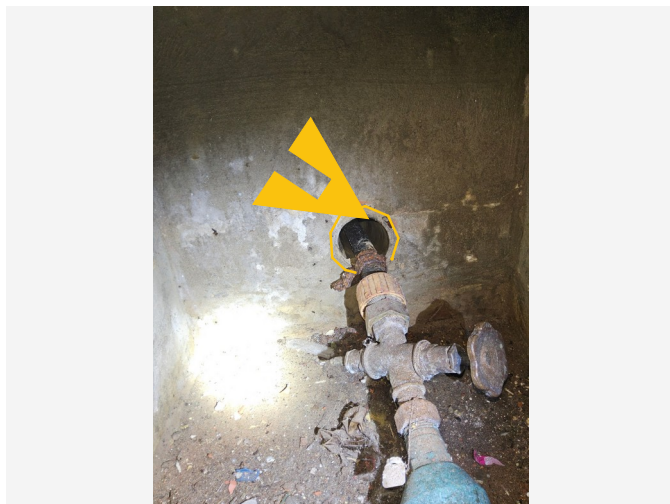
| Eindbeoordeling materiaalisico | Zeer laag materiaalisico en/of zeer lage kans op vezelvrijgave |

| Asbestsoort (vezeltype) | Crocidoliet aanwezig |
| Toestand van het materiaal | Licht beschadigd, licht verweerd. Intact calciumsilicaatmateriaal of categorie III 'gebondenheid' |

| Opmerking | Omvang niet vast te stellen binnen het kader van het niet-destructief onderzoek. Waarschijnlijk loopt deze koker verder door tot aan de straat. |

Zorgvuldig beheren

- Zorg voor een veilig beheer. Vermijd het beschadigen van het asbestmateriaal. Controleer de toestand jaarlijks op wijzigingen.
- Voer bijkomende staalname(s) uit.

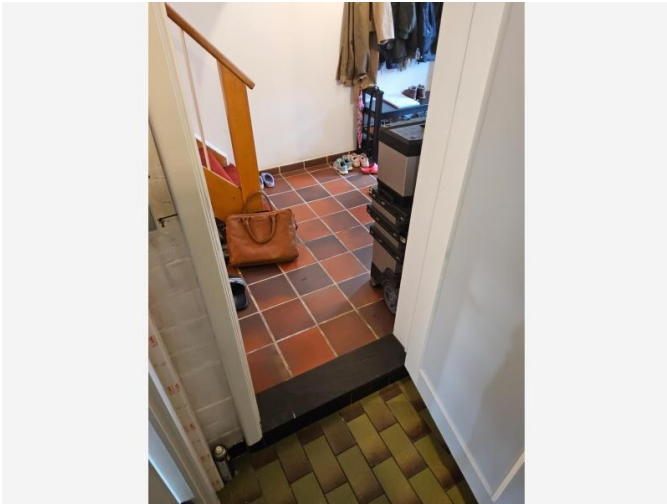
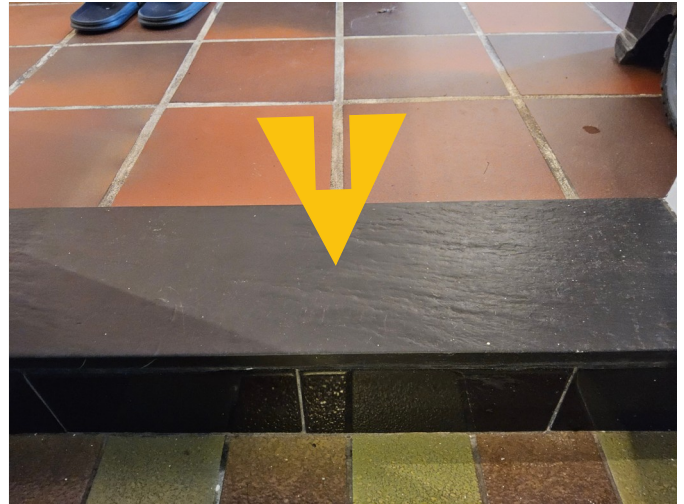
| Eindbeoordeling materiaalisico | Zeer laag materiaalisico en/of zeer lage kans op vezelvrijgave |

| Asbestsoort (vezeltype) | Alleen chrysotiel |
| Toestand van het materiaal | Onbeschadigd, niet verweerd |

| Identificatiemethode | <p>De asbestdeskundige beoordeelt het materiaal als asbestverdacht en dus asbesthoudend, en dit zonder monstername.</p> <p>Motivatie: De opdrachtgever weigert om het materiaal te laten bemonsteren.</p> |

Zorgvuldig beheren

- Zorg voor een veilig beheer. Vermijd het beschadigen van het asbestmateriaal. Controleer de toestand jaarlijks op wijzigingen.
- Voer bijkomende staalname(s) uit.

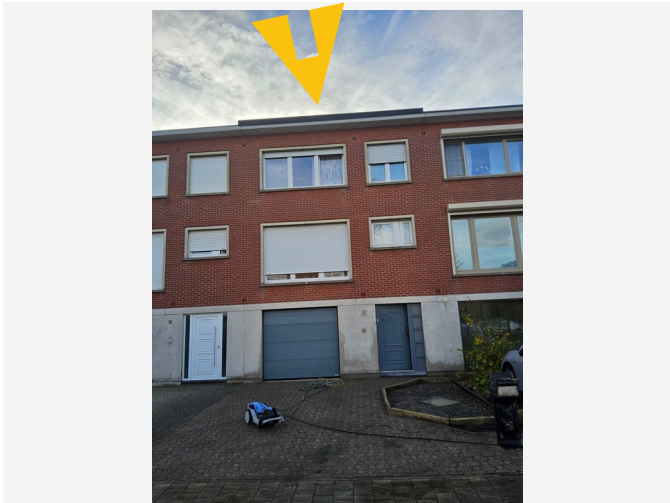
**Reden:** Het te onderzoeken materiaal situeert zich hoger dan 3,50 m te rekenen vanaf een veilige ondergrond

**Uitleg van de asbestdeskundige:** De hoogte van het platte dak bedraagt circa 8 meter. Geen veilige toegang tot dit dak mogelijk waardoor de rookgaskanalen niet onderzocht kunnen worden. Ook vanop straat en van achteraan in de tuin kunnen er geen rookgaskanalen worden waargenomen.

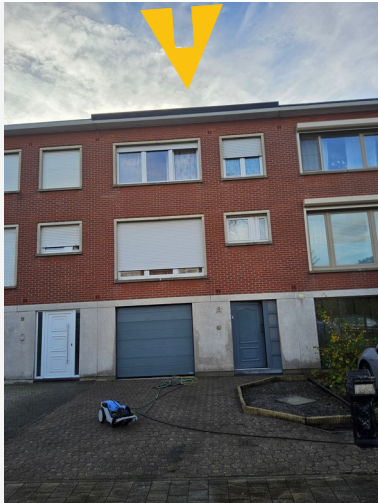
**Reden:** Het te onderzoeken materiaal situeert zich hoger dan 3,50 m te rekenen vanaf een veilige ondergrond

**Uitleg van de asbestdeskundige:** De hoogte van het platte dak bedraagt circa 8 meter. Geen veilige toegang tot dit dak mogelijk waardoor de dakbedekking niet onderzocht kan worden.

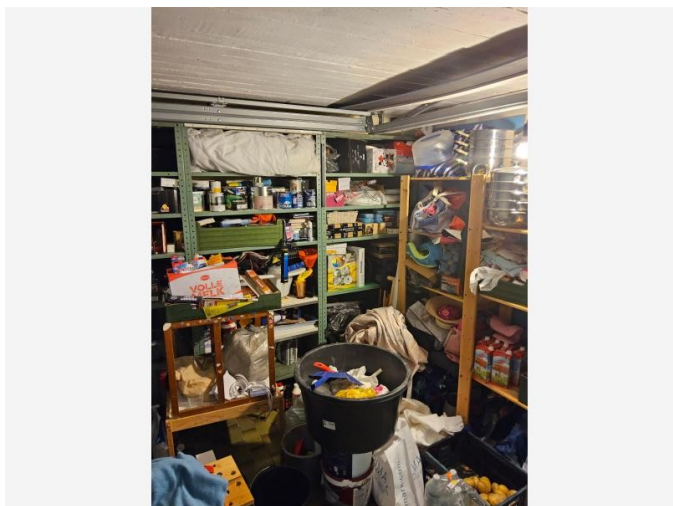
**Reden:** Materiaal in opslag

**Uitleg van de asbestdeskundige:** Veel materiaal in opslag waardoor slechts een beperkte inspectie van deze ruimte mogelijk is. Gezien de omvang en de aard wordt dit gezien als een middellange termijn onderzoeksbeperking. Voor een volledige inspectie dient de ruimte volledig leeggemaakt te worden.

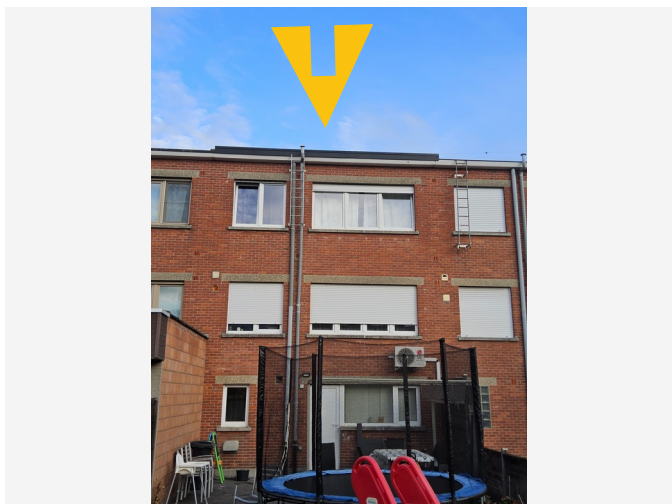
**Reden:** Het te onderzoeken materiaal situeert zich hoger dan 3,50 m te rekenen vanaf een veilige ondergrond

**Uitleg van de asbestdeskundige:** Hoogte circa 8 meter. Geen veilige toegang tot het dak mogelijk waardoor geen inspectie van het dak mogelijk is.

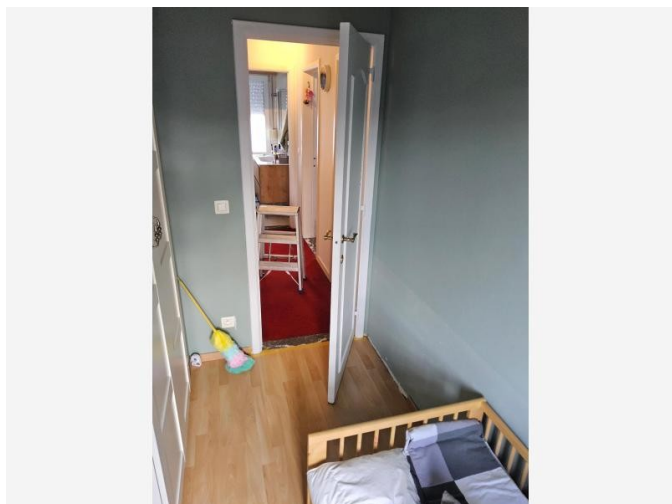
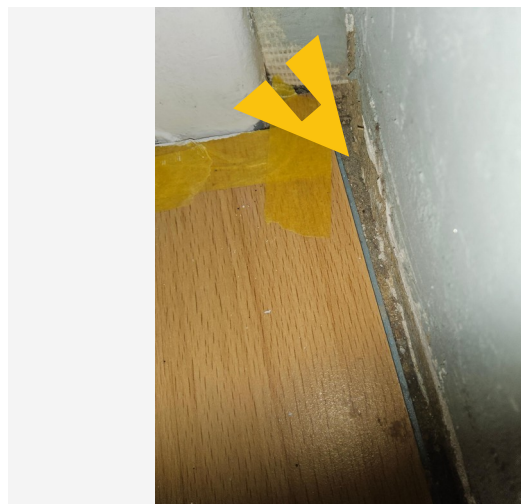
De vloeren in de drie slaapkamers werden afgewerkt met niet-asbestverdachte laminaat. In enkele kieren langs deze laminaat kan een onderliggende chape worden waargenomen. Deze is niet asbestverdacht. Geen verder onderzoek van de onderliggende lagen mogelijk binnen het kader van het niet-destructief onderzoek.

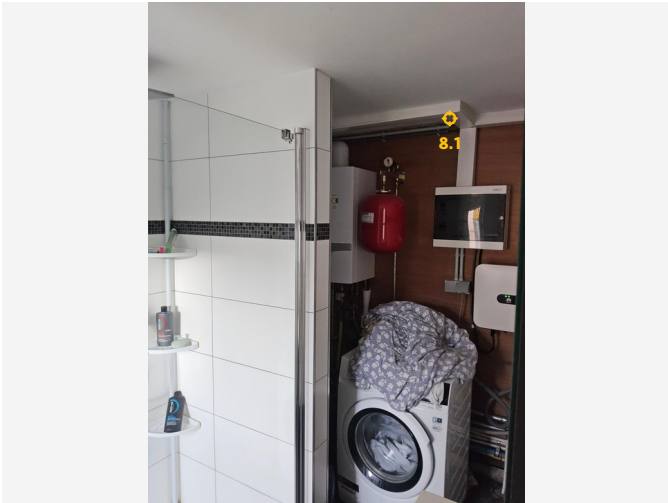
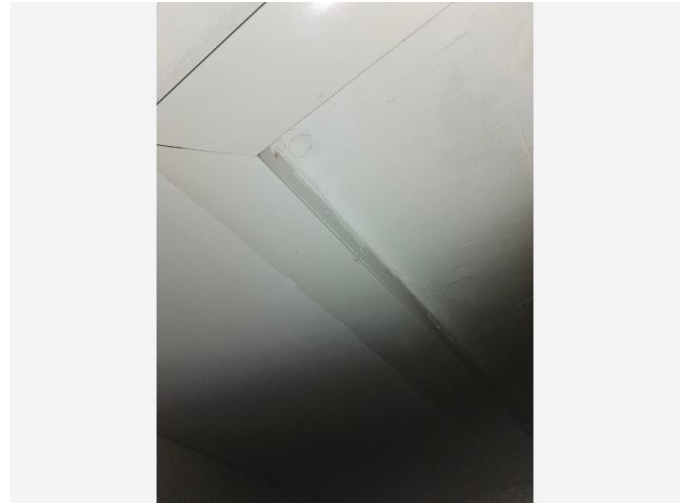
## Fiche 8: Pleisterwerk plafonds woning

Geen asbest

| # | Type | Referentie | Resultaat |
|---|---|---|---|
| 8.1 | Mengmonster | 2.1 | Geen asbest |

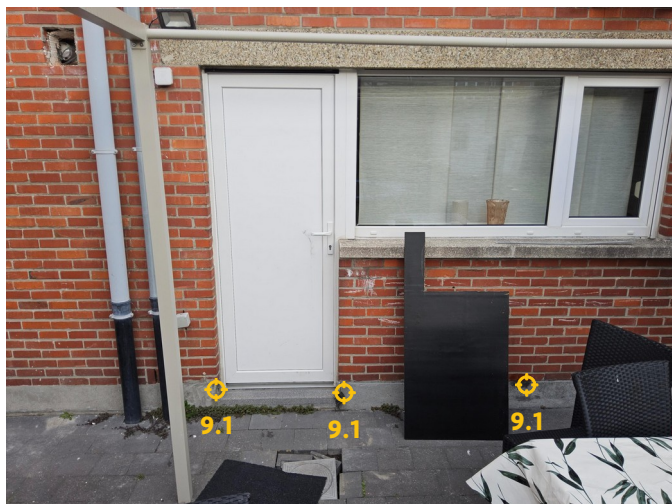
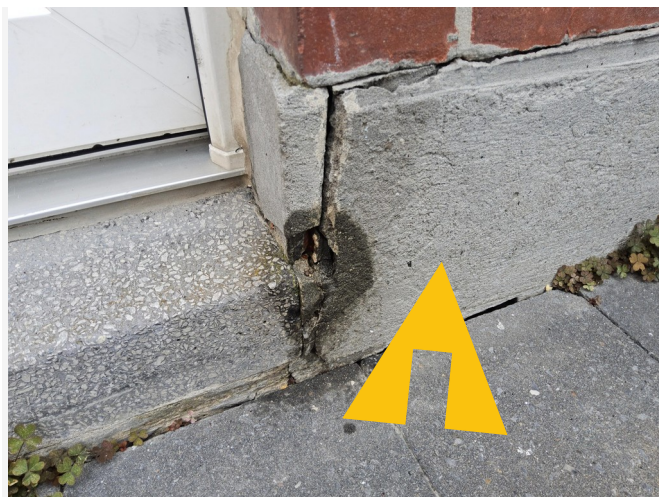
## Fiche 9: Cementering achtergevel woning

Geen asbest

| # | Type | Referentie | Resultaat |
|---|---|---|---|
| 9.1 | Mengmonster | 1.2 | Geen asbest |

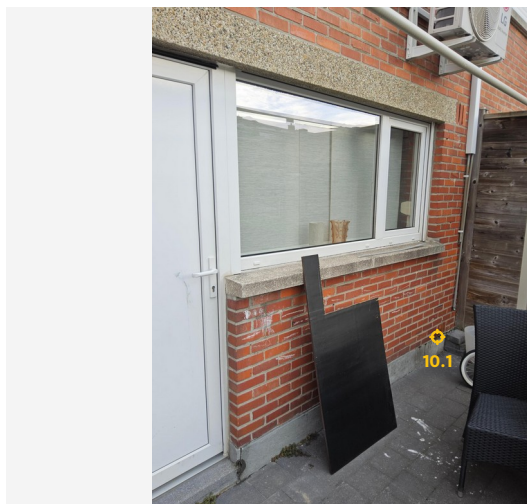
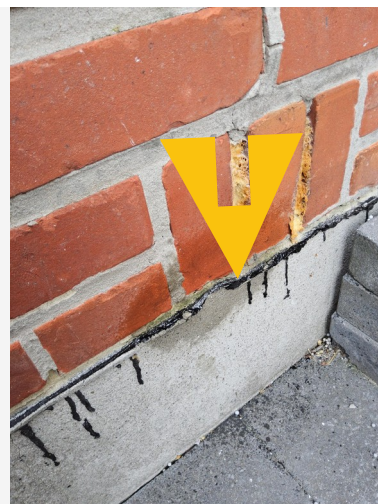
Geen asbest

| # | Type | Referentie | Resultaat |
|---|---|---|---|
| 10.1 | Puntmonster | 3.1 | Geen asbest |

| Opmerking | Omvang niet vast te stellen binnen het kader van het niet-destructief onderzoek. Waarschijnlijk beschikken alle muren op de gelijkvloerse verdieping over dit type waterkering. |
