# Asbestinventarisatetest

Jacob Smitslaan 30/C3, 2630 Aartselaar

Attestnummer : **20250409-000538.000**

**Asbestveilig** (maar mogelijk niet asbestvrij)

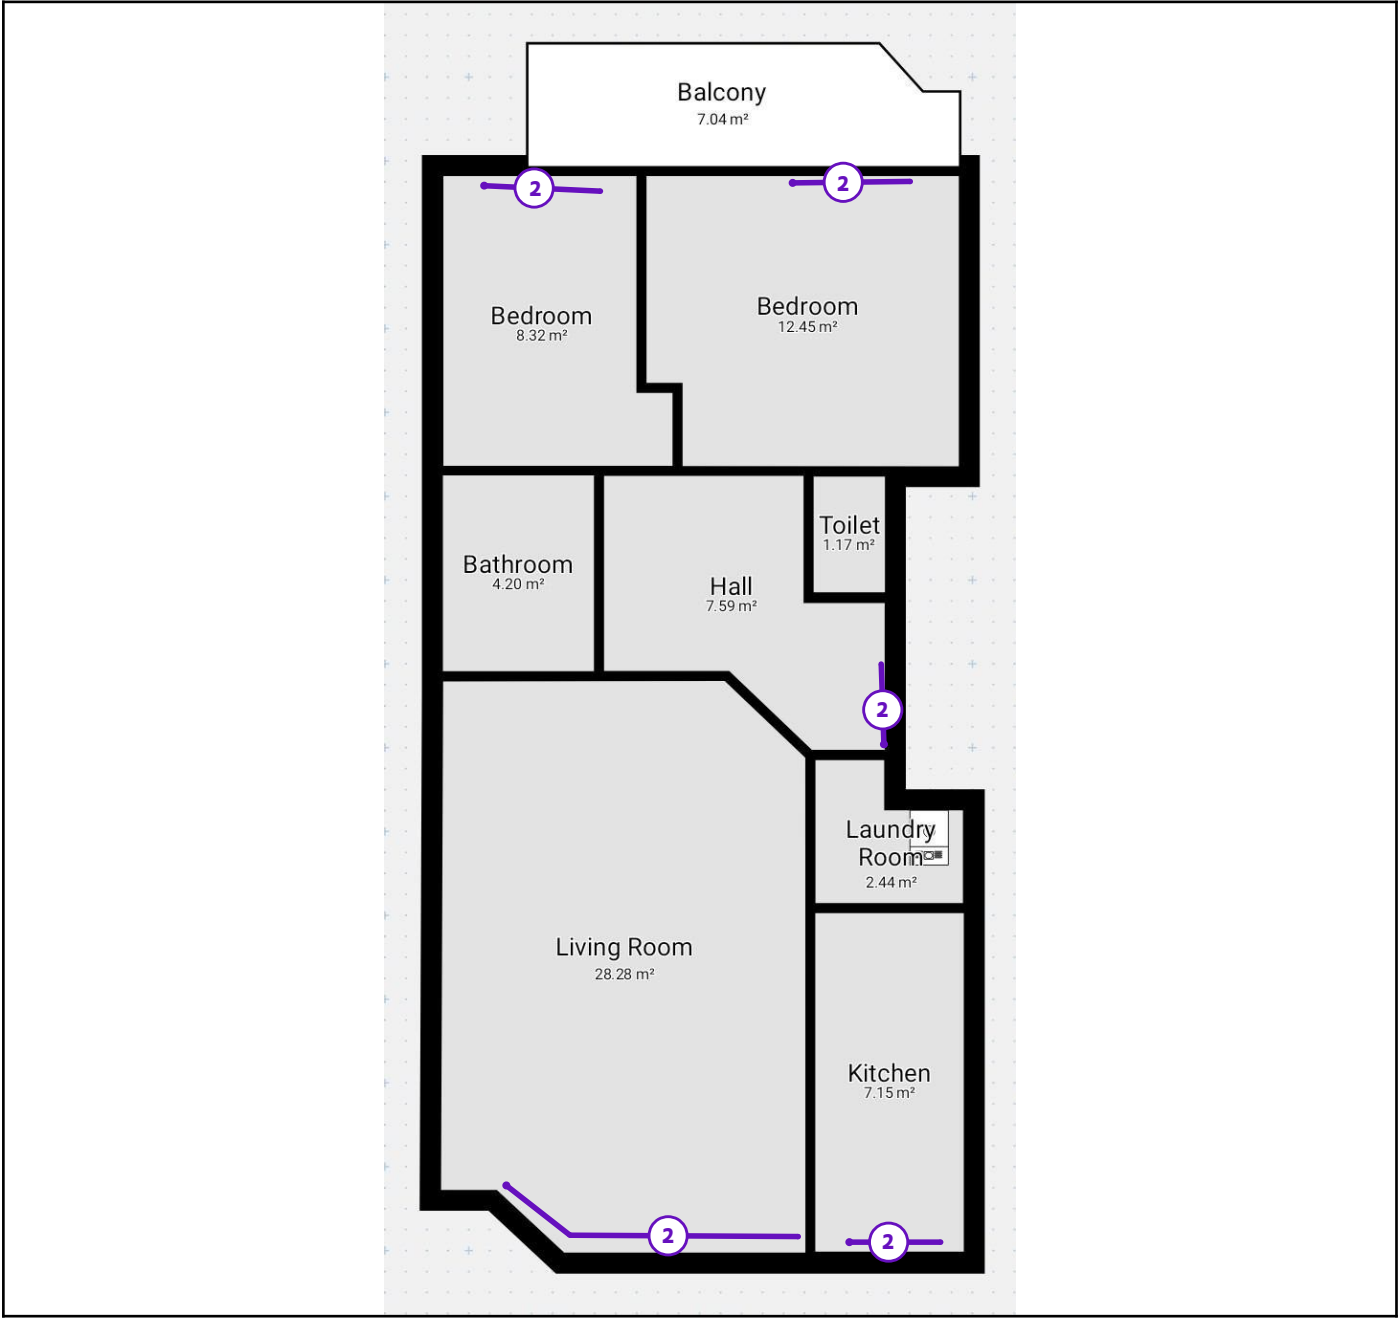
# Plan 1.1: Appartement C3

| Beschrijving | Type | Actie |
|---|---|---|
| 2. Raam -en deurdorpels appartement | Advies | - |

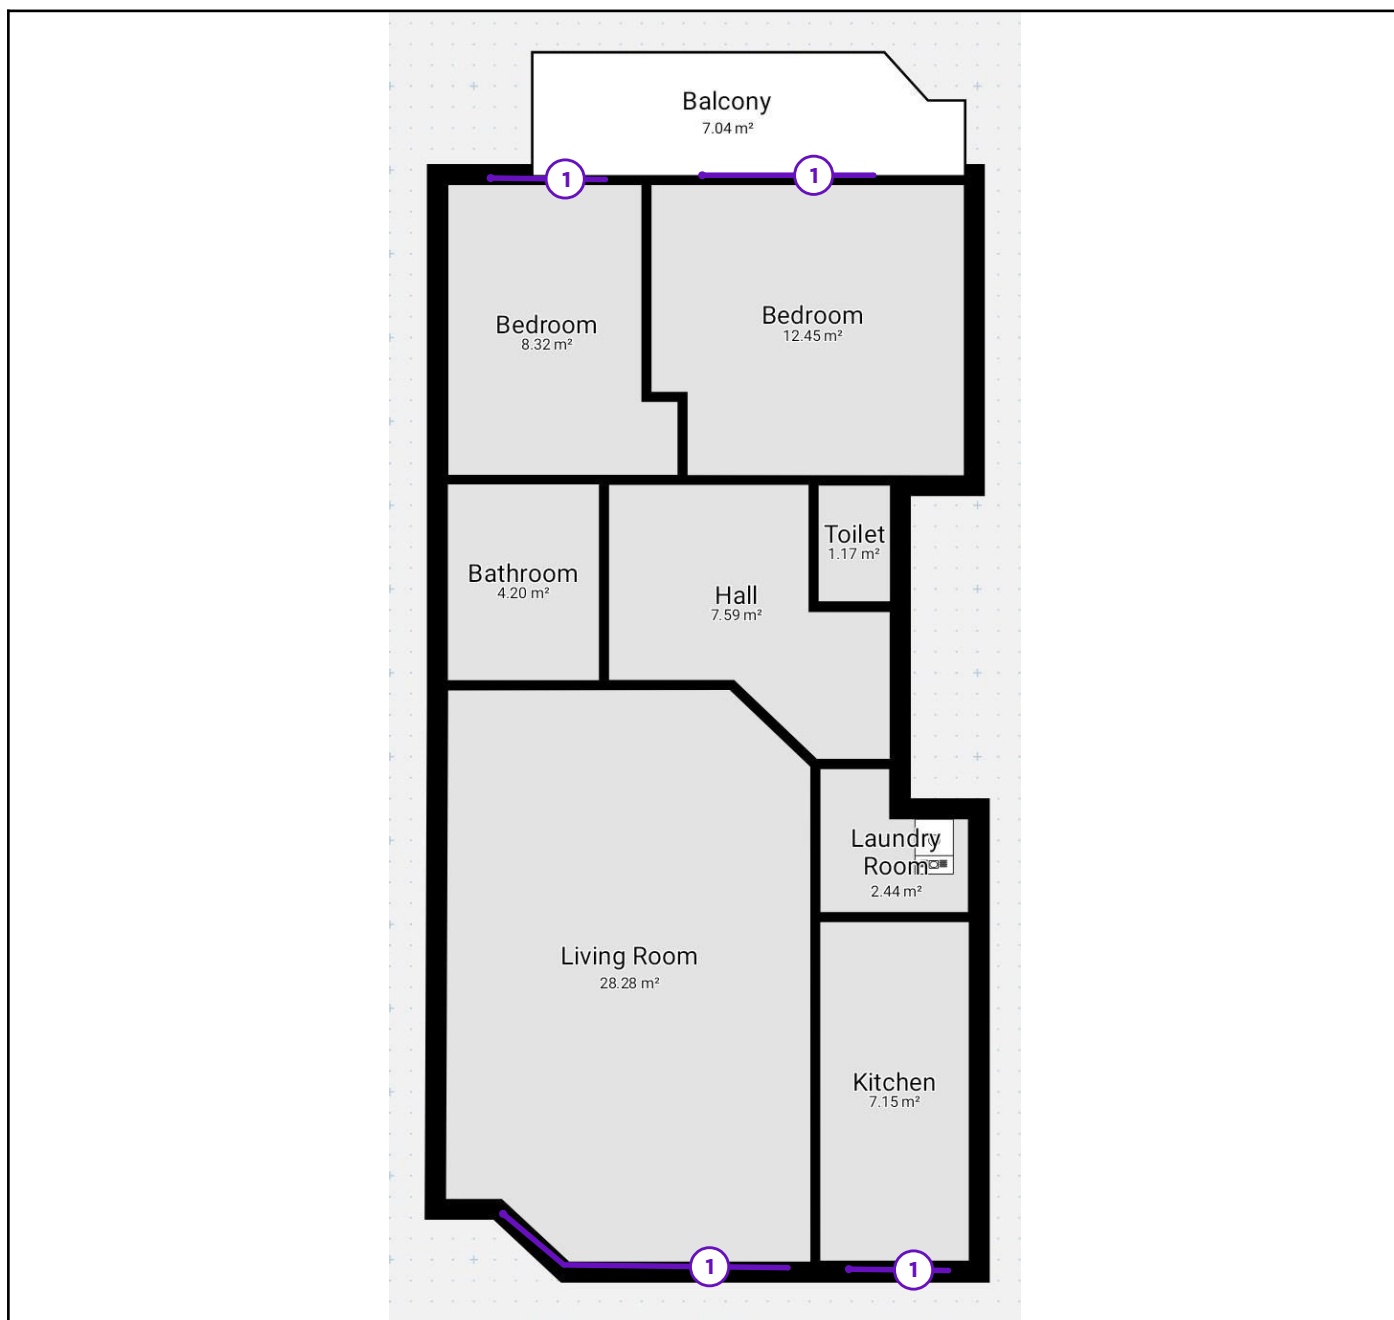
## Plan 1.2: Appartement C3

| Beschrijving | Type | Actie |
|---|---|---|
| 1. Mastiek schrijnwerk en tussen schrijnwerk-en metselwerk appartement | Advies | - |

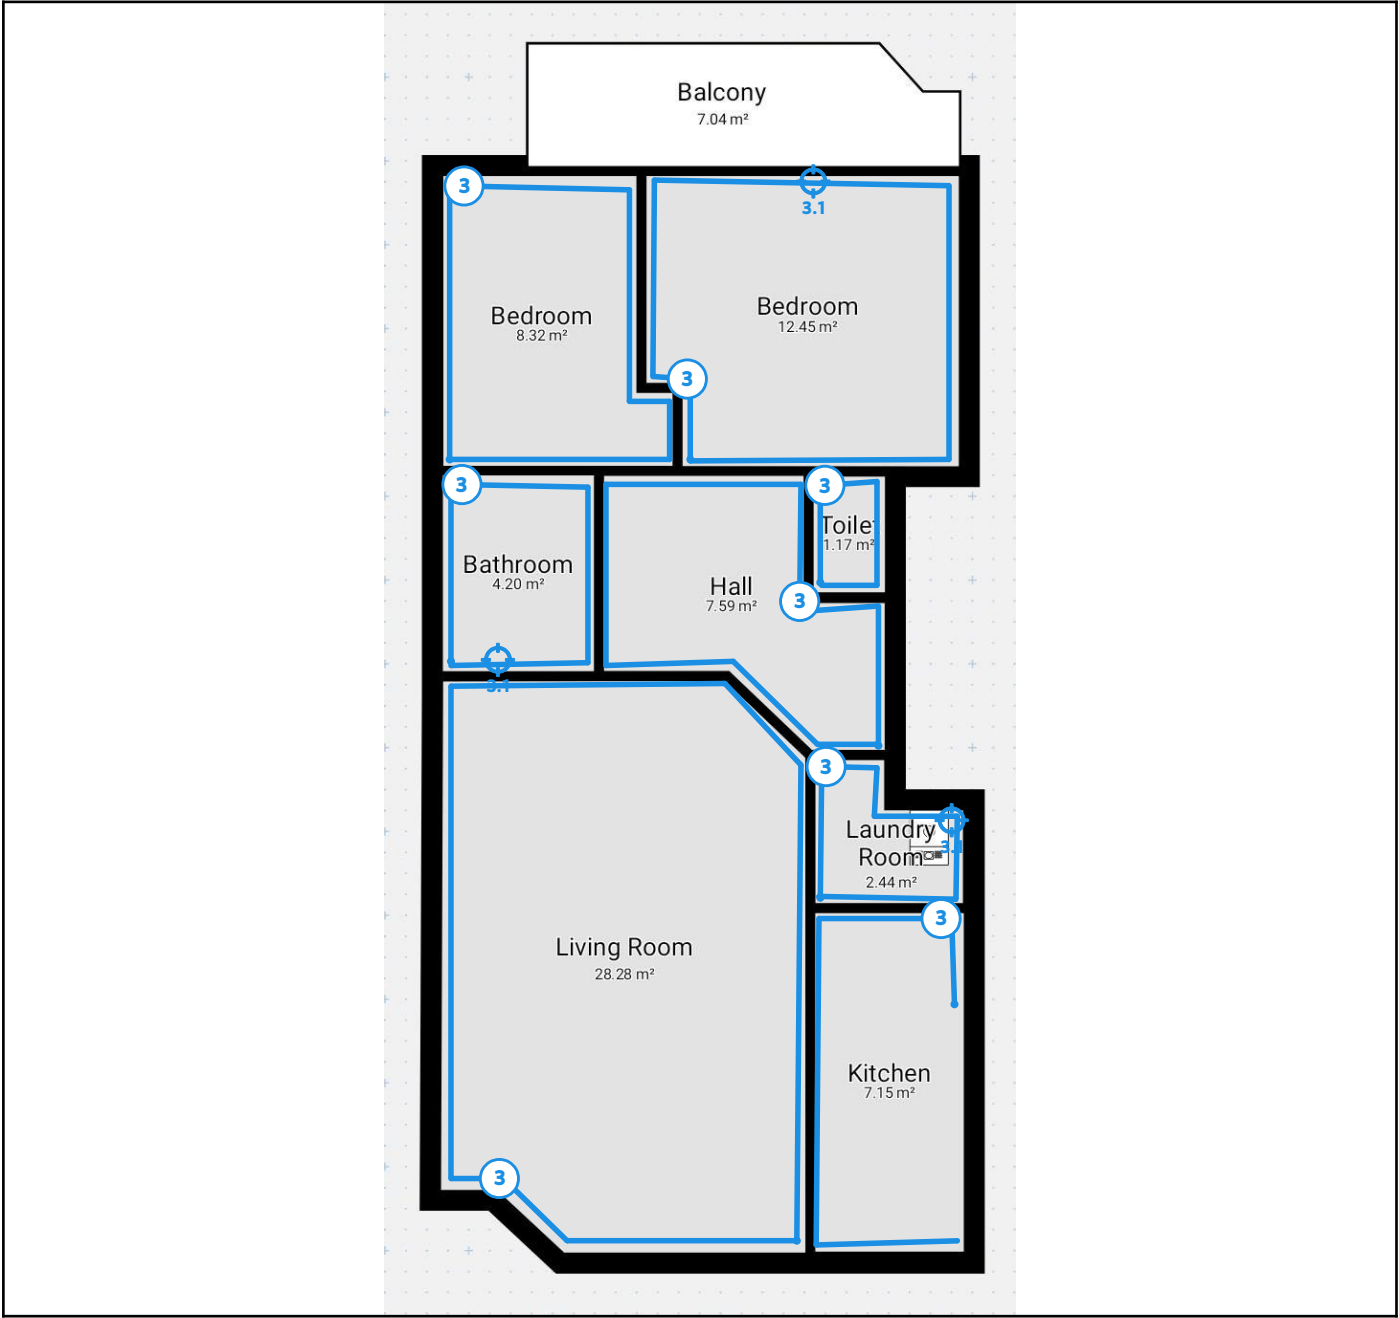
# Plan 1.3: Appartement C3

| Beschrijving | Type | Actie |
|---|---|---|
| 3. Pleisterwerk binnenmuren appartement | Geen asbest | - |
| 3.1 Code: 1.1 | Mengmonster | - |

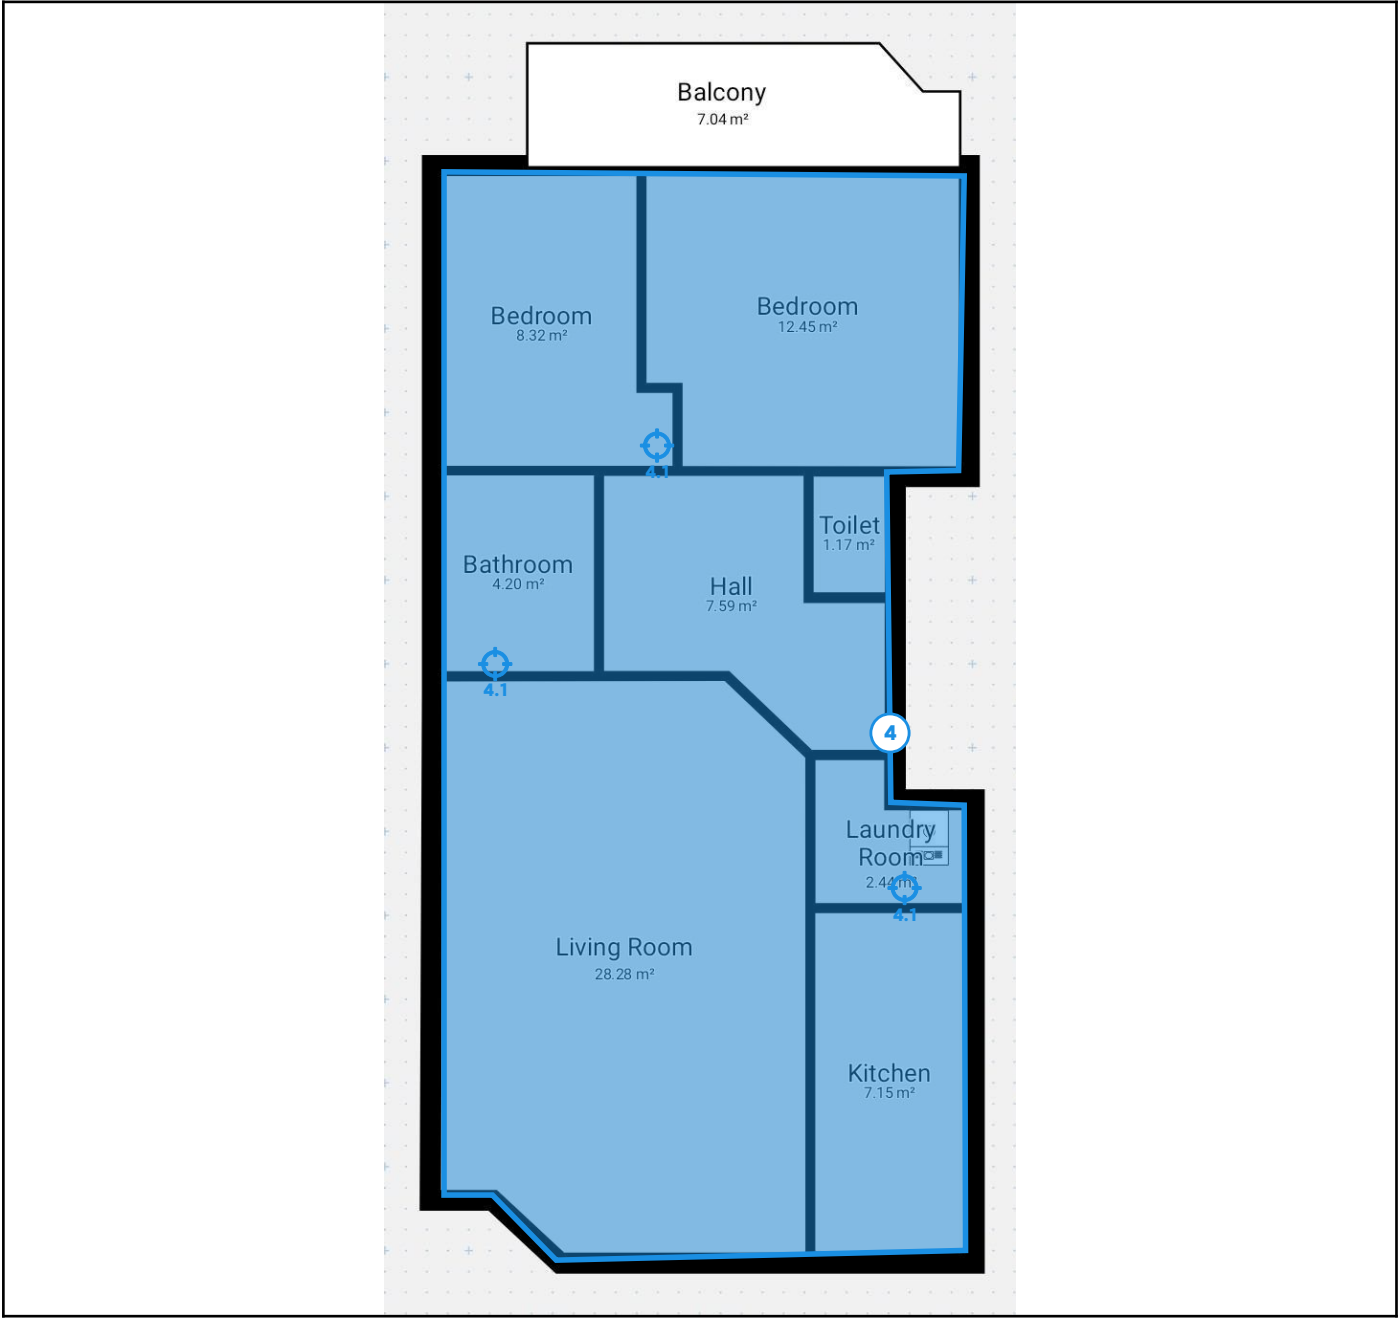
# Plan 1.4: Appartement C3

| Beschrijving | Type | Actie |
|---|---|---|
| 4. Pleisterwerk plafonds appartement | Geen asbest | - |
| 4.1 Code: 2.1 | Mengmonster | - |

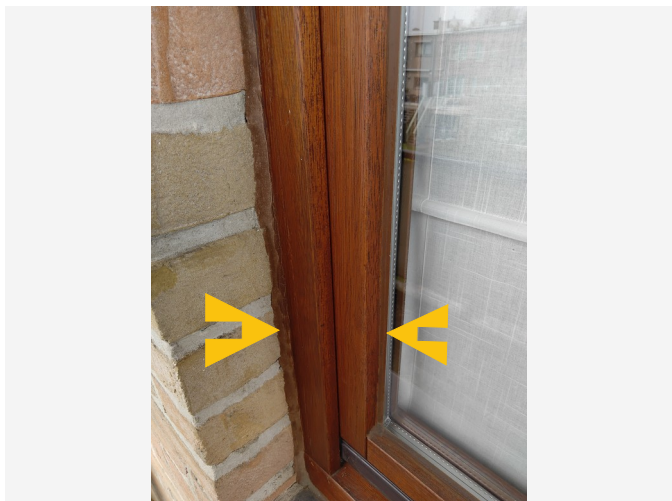
# Fiche 1: Mastiek schrijnwerk en tussen schrijnwerk-en metselwerk appartement

Soepele silicone, geen asbestverdachte mastieken aangetroffen.

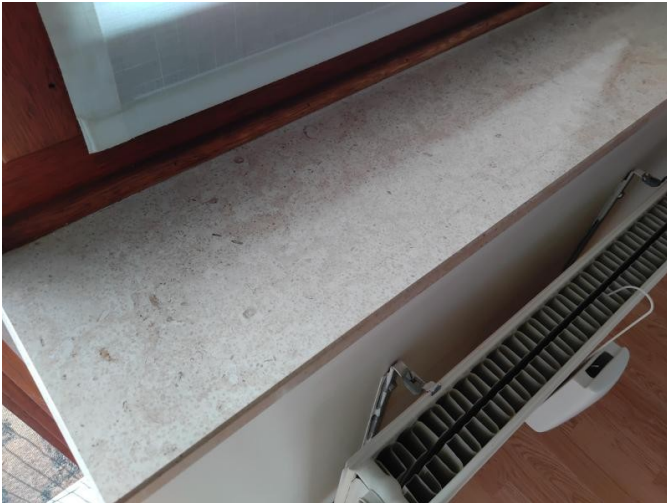
Natuursteen, geen asbestverdachte materialen aangetroffen.

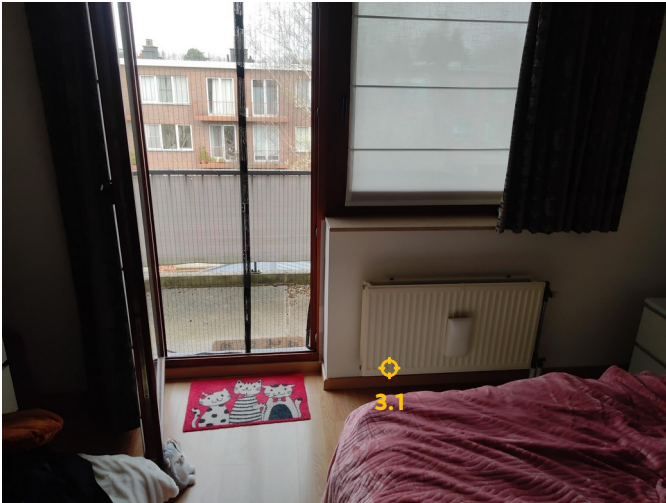
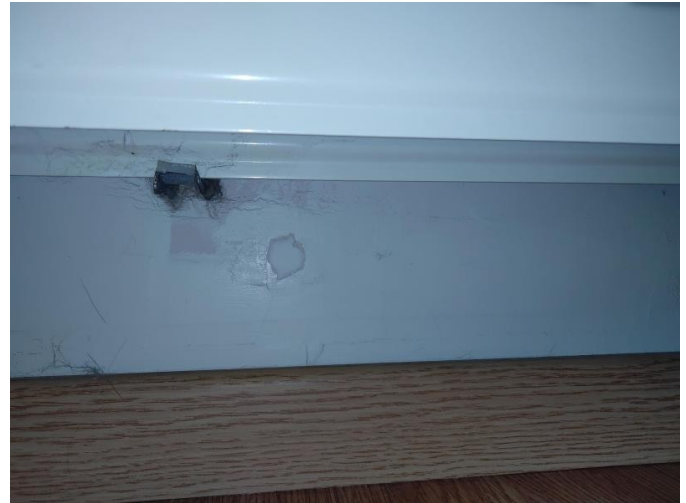
## Fiche 3: Pleisterwerk binnenmuren appartement

Geen asbest

| # | Type | Referentie | Resultaat |
|---|---|---|---|
| 3.1 | Mengmonster | 1.1 | Geen asbest |

| Opmerking | Geen pleisterwerk in een privatieve trappenhal. |

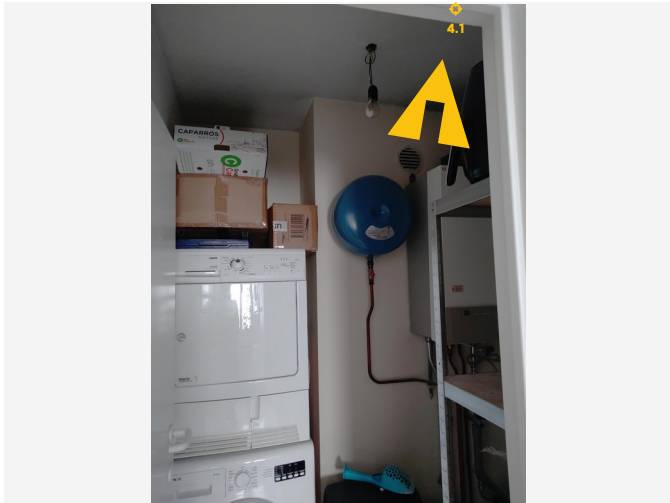
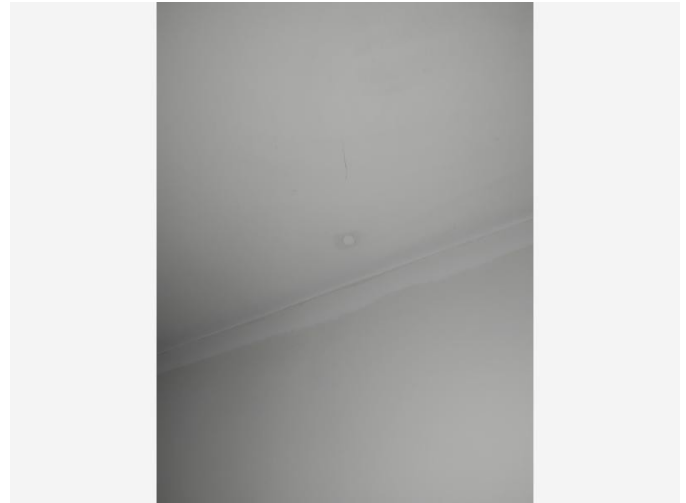
## Fiche 4: Pleisterwerk plafonds appartement

Geen asbest

| # | Type | Referentie | Resultaat |
|---|---|---|---|
| 4.1 | Mengmonster | 2.1 | Geen asbest |

| Opmerking | Geen pleisterwerk in een privatieve trappenhal. |
