# Asbestinventarisatattest

Fruithoflaan 101D/102, 2600 Antwerpen

Attestnummer : **20251105-000080.000**

Uitgegeven op : **05.11.2025**

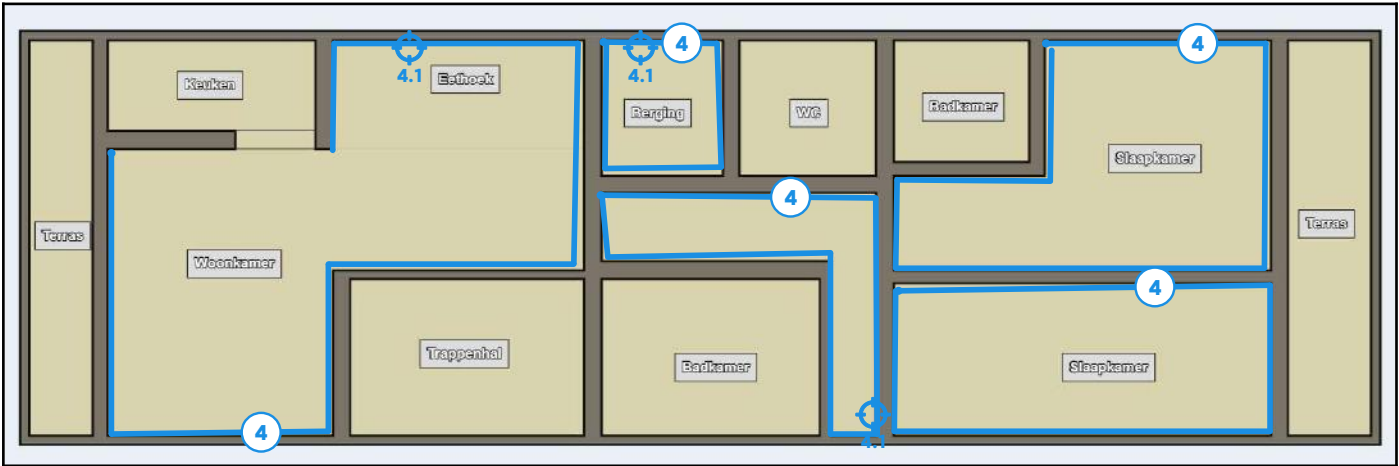
# Plan 1.1: Pleisterwerk muren

| Beschrijving | Type | Actie |
|---|---|---|
| 4. Pleisterwerk wanden | Geen asbest | - |
| 4.1 Code: MM01 | Mengmonster | - |

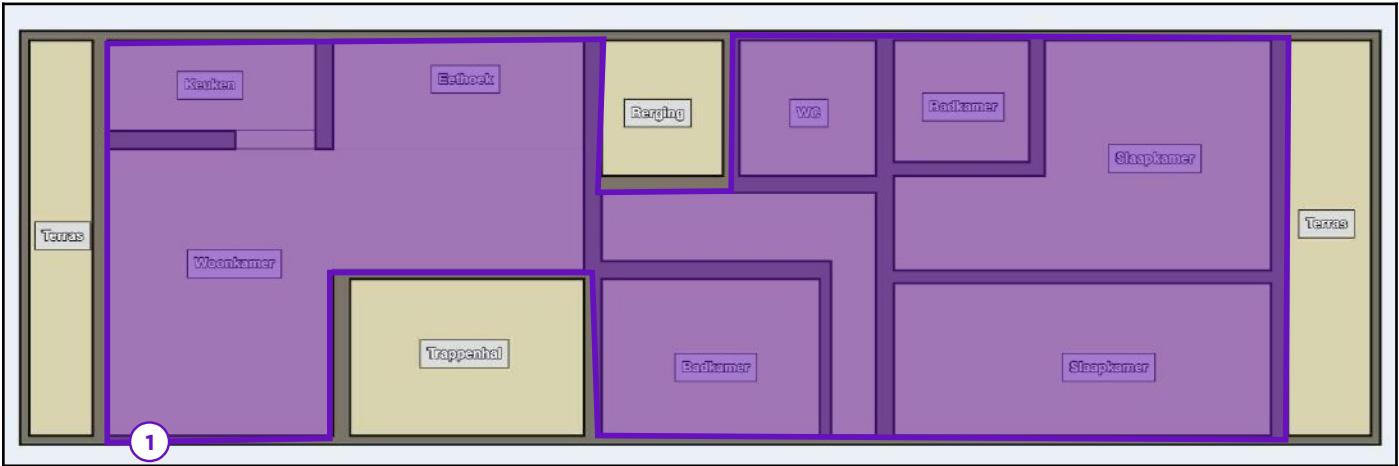
# Plan 1.2: Valse plafonds

| Beschrijving | Type | Actie |
|---|---|---|
| 1. Vals plafond | Advies | - |

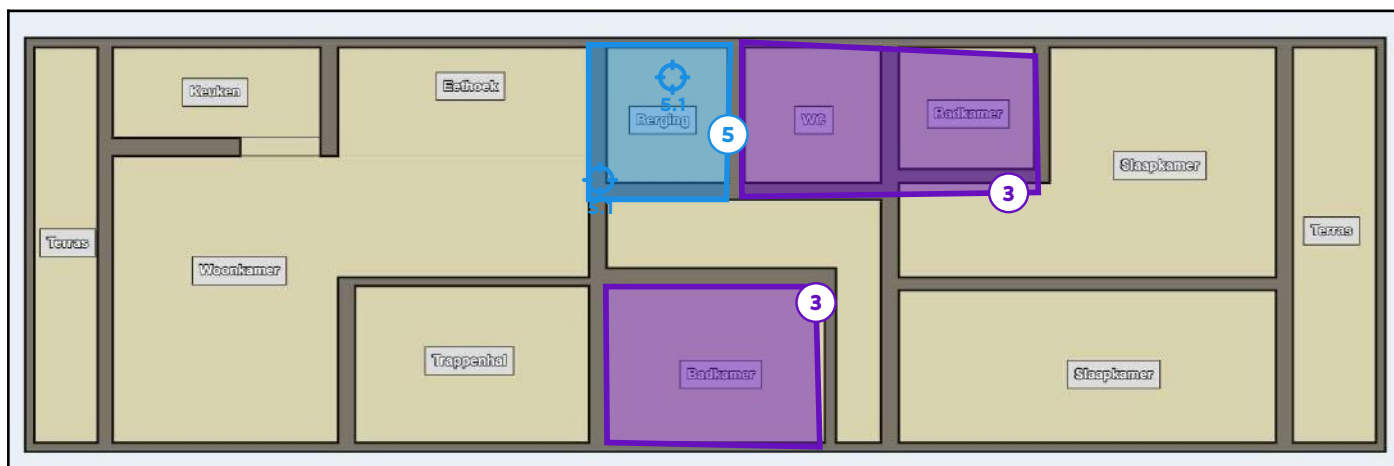
## Plan 1.3: Andere materialen

| Beschrijving | Type | Actie |
|---|---|---|
| 3. tegels badkamer | Advies | - |
| 5. Pleisterwerk plafonds | Geen asbest | - |
| 5.1 Code: MM02 | Mengmonster | - |

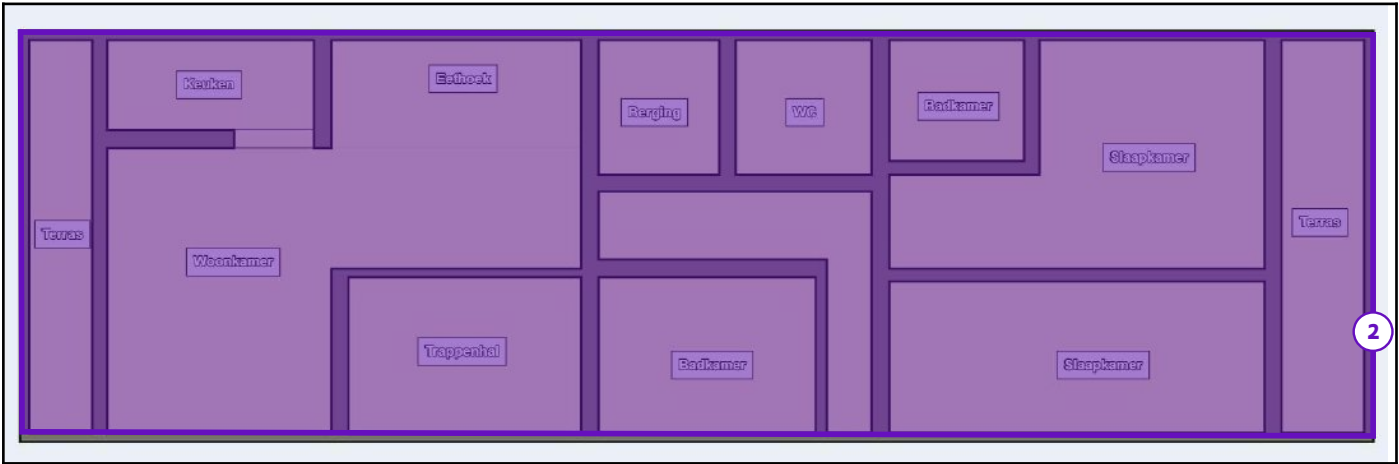
# Plan 1.4: Renovatie

| Beschrijving | Type | Actie |
|---|---|---|
| 2. Geen asbesthoudende materialen gevonden - Totaalrenovatie woning | Advies | - |

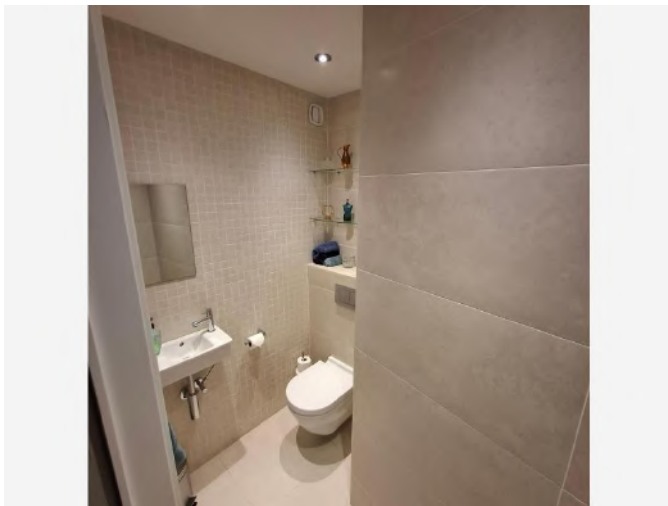
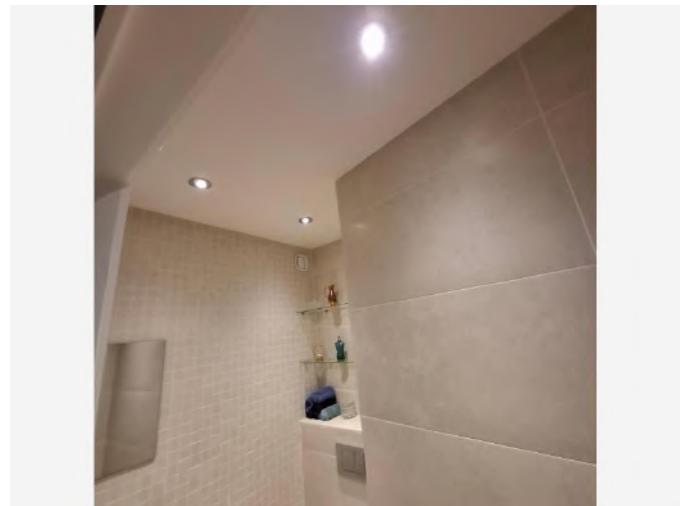
Het plafond bestaat uit gyproc en is niet asbesthoudend. Het is niet geweten wat er achter deze valse wand is. Verder onderzoek noodzakelijk.

| Basis voor advies | De asbestdeskundige beoordeelt het materiaal als niet-asbestverdacht. |

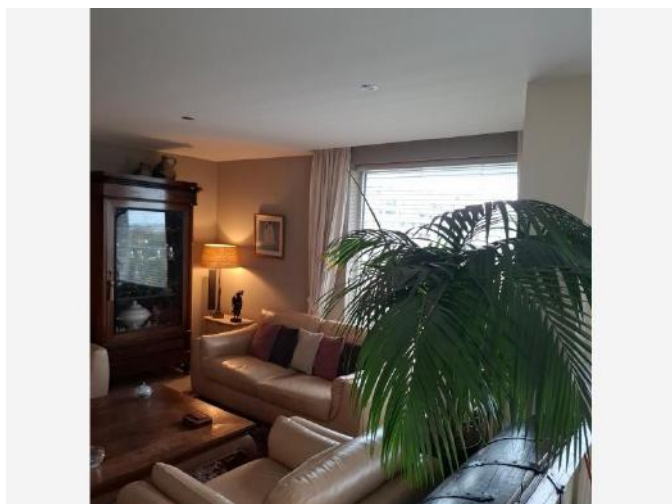
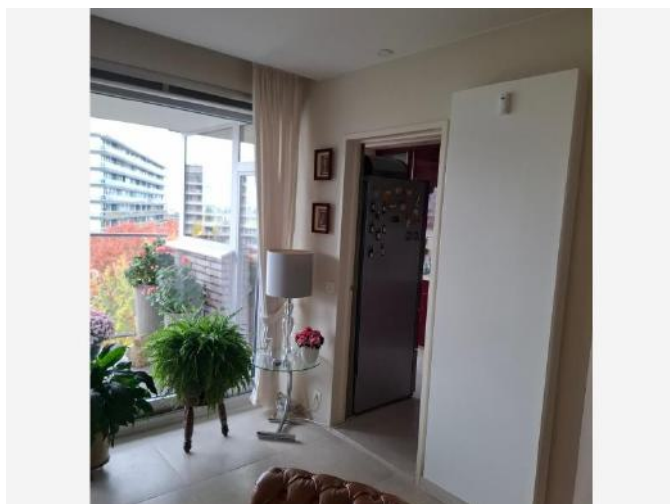
## Fiche 2: Geen asbesthoudende materialen gevonden - Totaalrenovatie woning

De woning werd grotendeels gestript en gerenoveerd. Bij de rondgang werden er geen asbestverdachte materialen gevonden. Tevens zijn er facturen van de uitgevoerd renovatiewerken in het appartement. De tegels, muren, plafonds, vloeren en slaapkamers alsook de woonkamer werden gerenoveerd. Zie bewijstmateriaal.

| Basis voor advies | Beoordeling op basis van een bewijsdocument. |

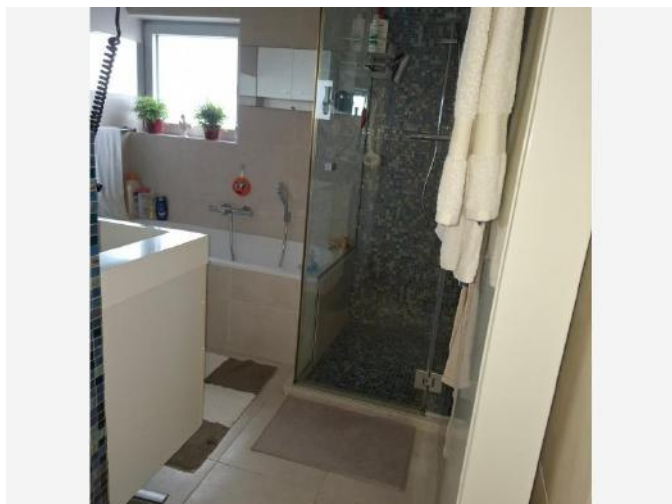
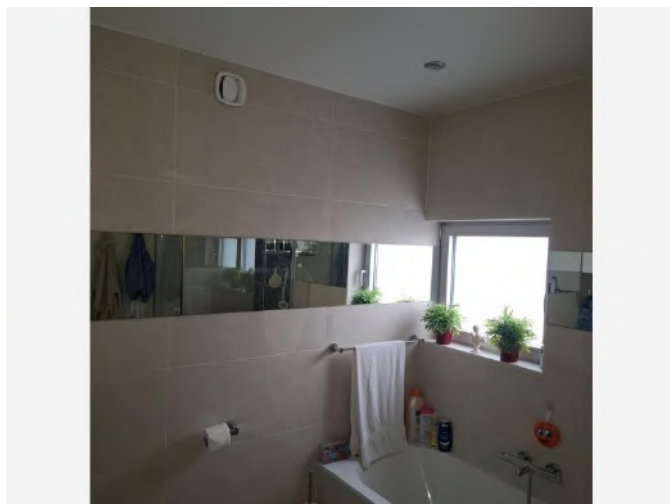
Binnenwanden en/of plafonds afgewerkt met een intacte laag tegels zonder zichtbare beschadigingen. Inspectie van de onderliggende lijmlaag of tegels zelf is niet mogelijk zonder uitbreiding naar een destructief onderzoek. Bovendien lijken de badkamers en wc recent gerenoveerd wat doet vermoeden dat er zich achterliggend geen asbesthoudende materialen bevinden.

| Basis voor advies | Beoordeling op basis van expertise, zonder een vaststelling door de asbestdeskundige. |

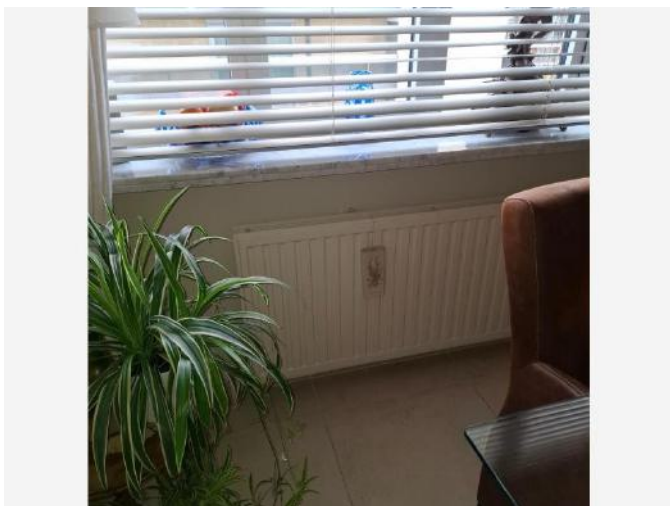
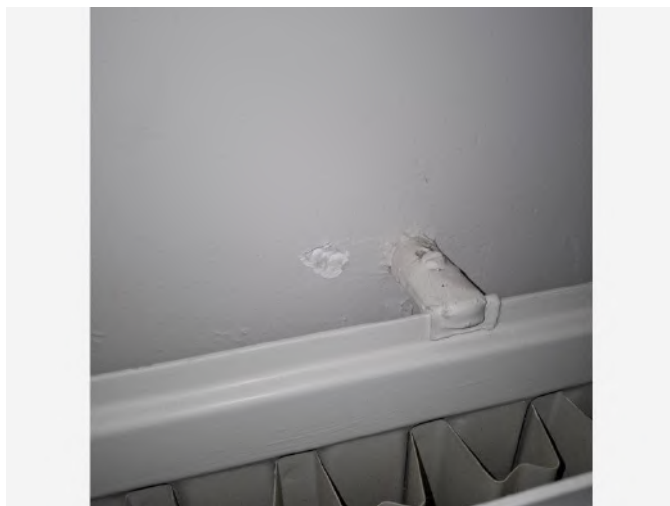
## Fiche 4: Pleisterwerk wanden

### Conclusie

Geen asbest

| # | Type | Referentie | Resultaat |
|---|---|---|---|
| 4.1 | Mengmonster | MM01 | Geen asbest |

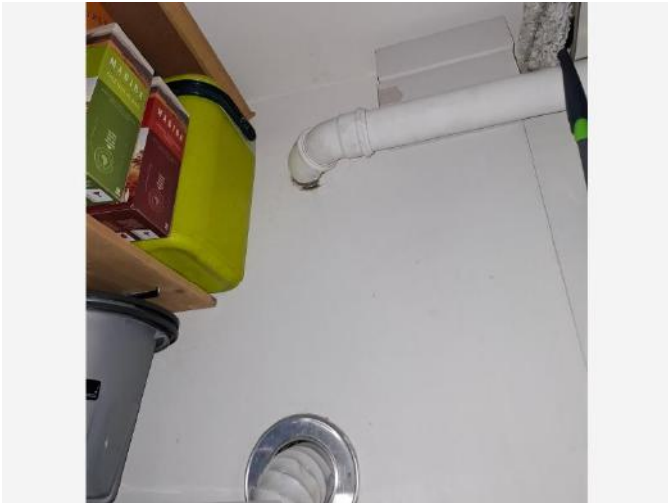
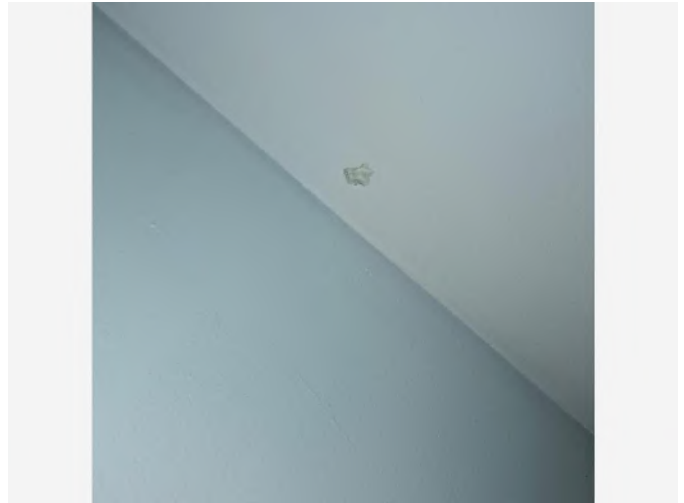
## Fiche 5: Pleisterwerk plafonds

### Conclusie

Geen asbest

| # | Type | Referentie | Resultaat |
|---|---|---|---|
| 5.1 | Mengmonster | MM02 | Geen asbest |

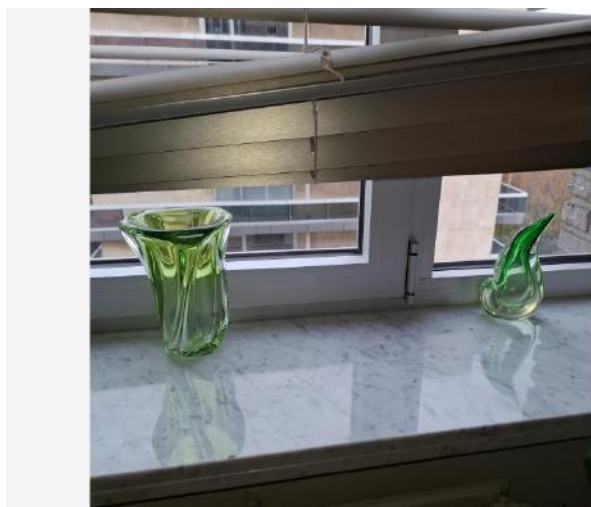
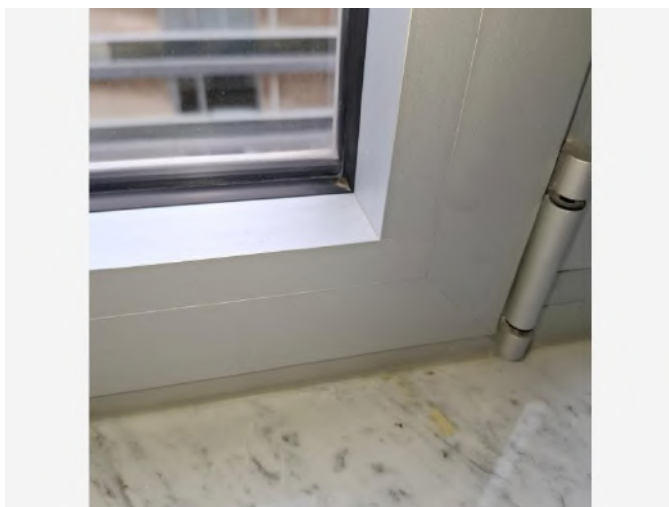
### Fiche 10: Mastiek raam- en deurlijsten - Niet aanwezig

| Beschrijving | Notitie | Terug te vinden op plannen |
|---|---|---|
| Fiche 10: Mastiek raam- en deurlijsten - Niet aanwezig | Er is geen mastiek aanwezig in de raam- en deurlijsten. Er werden siliconen gebruikt en deze zijn niet asbestverdacht. | - |
