# Asbestinventarisatetest

Edmond Cretsstraat 22, 2660 Antwerpen

Attestnummer : 20251122-000071.000

**Niet-asbestveilig**

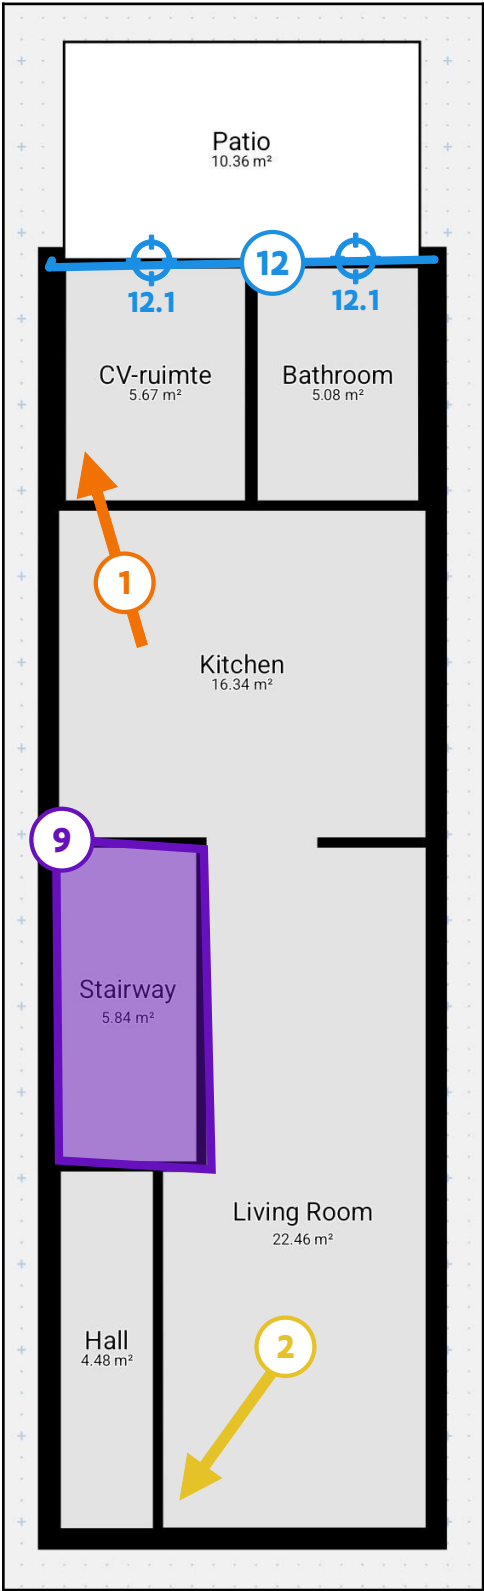
# Plan 1.1: Gelijkvloers

| 1. Rookgaskanaal ketel | Asbestmateriaal | Verwijderen |
| 2. Bakeliet tellerkast woonkamer | Asbestmateriaal | Zorgvuldig beheren |
| 9. Vloerbekleding trappenhal gelijkvloers | Advies | - |
| 12. Cementering achtergevel woning | Geen asbest | - |

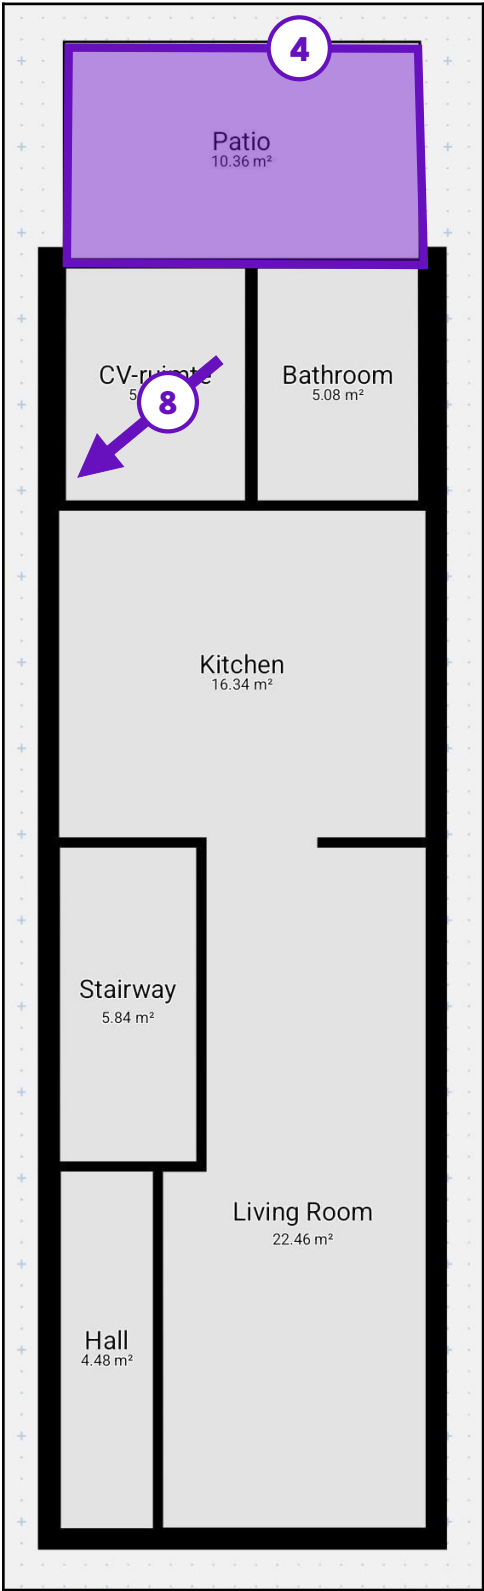
# Plan 1.3: Gelijkvloers

| 4. Materiaal in opslag veranda | Beperking | - |
| 8. Controleput onder stookketel | Advies | - |

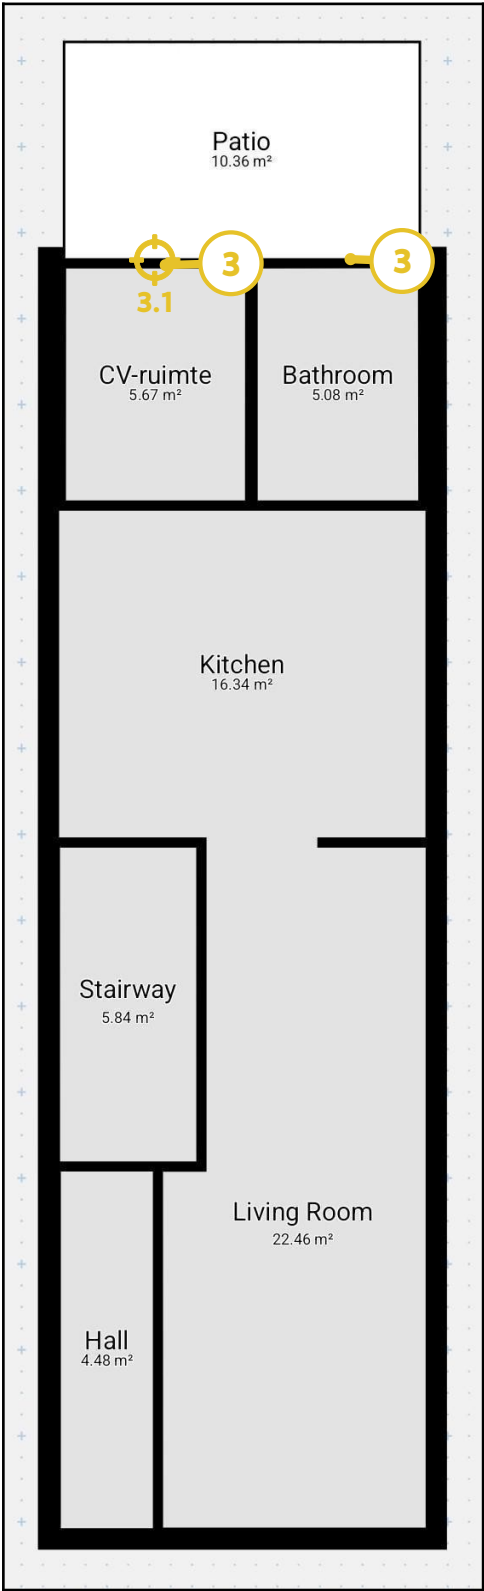
# Plan 1.4: Gelijkvloers

| 3. Raamdorpels achtergevel woning | Asbestmateriaal | Zorgvuldig beheren |
| 3.1 Code: 2.1 | Puntmonster | - |

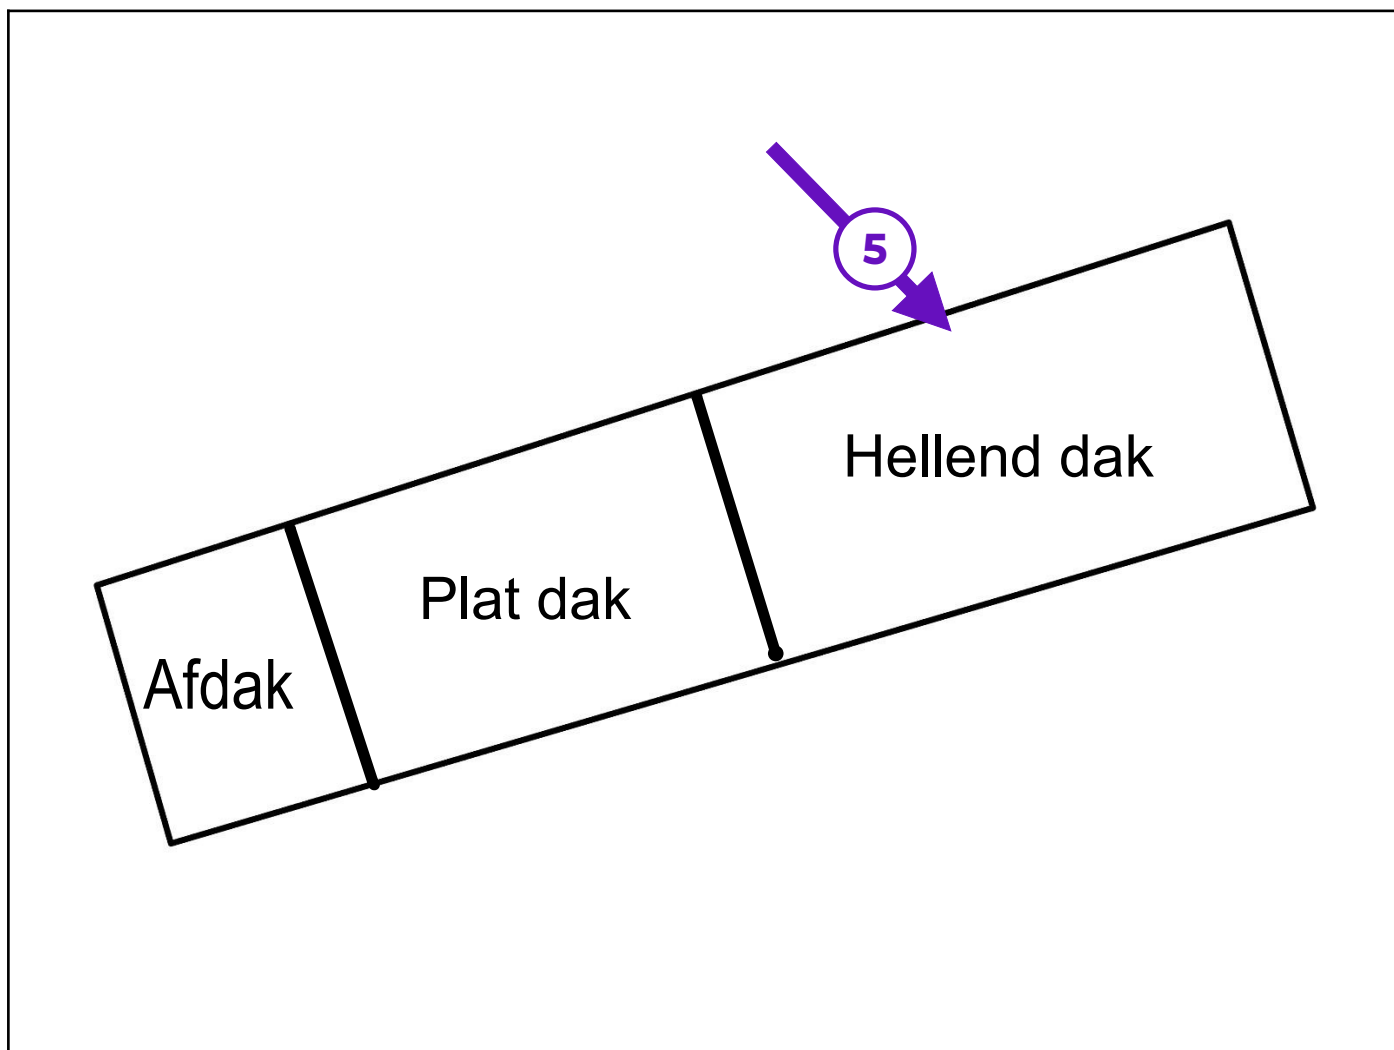
## Plan 1.17: Dakenplan

| Beschrijving | Type | Actie |
|---|---|---|
| 5. Schoorsteen hellend dak woning | Beperking | - |

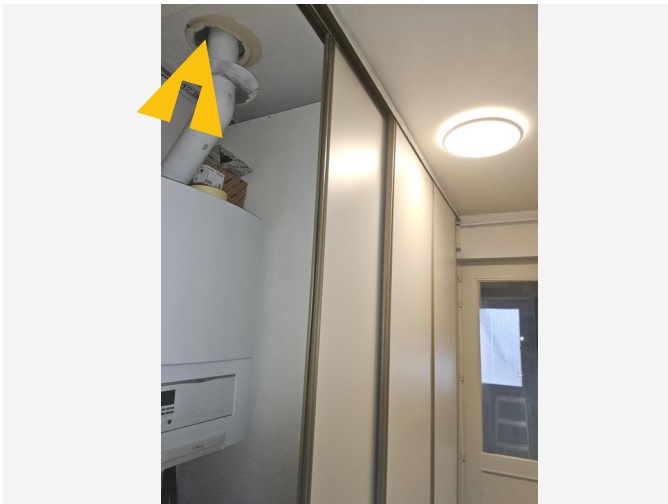
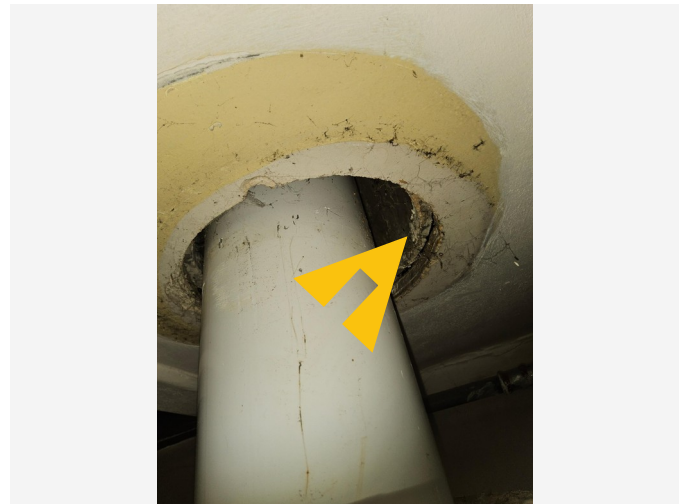
Het asbestmateriaal valt onder de mijlpaal van 2034.

Verwijderen

| Eindbeoordeling materiaalisico | Verhoogd materiaalisico en/of verhoogde kans op vezelvrijgave |

| Asbestsoort (vezeltype) | Crocidoliet aanwezig |
| Toestand van het materiaal | Licht beschadigd, licht verweerd. Intact calciumsilicaatmateriaal of categorie III 'gebondenheid' |

| Beschrijving | Rookgaskanaal ketel |
| Opmerking | De koker zit ingesloten tussen het valse plafond en het dak. Slechts een beperkte inspectie van deze koker mogelijk. |

- Scherm in afwachting van verwijdering het asbestmateriaal af van luchtstromingen en verstoring: bijvoorbeeld door het te verpakken, te fixeren, af te dekken, signalisatie - afbakening aan te brengen, ...
- Verwijder dit asbestmateriaal zo snel mogelijk. Volg de toestand goed op.
- Voer bijkomende staalname(s) uit.

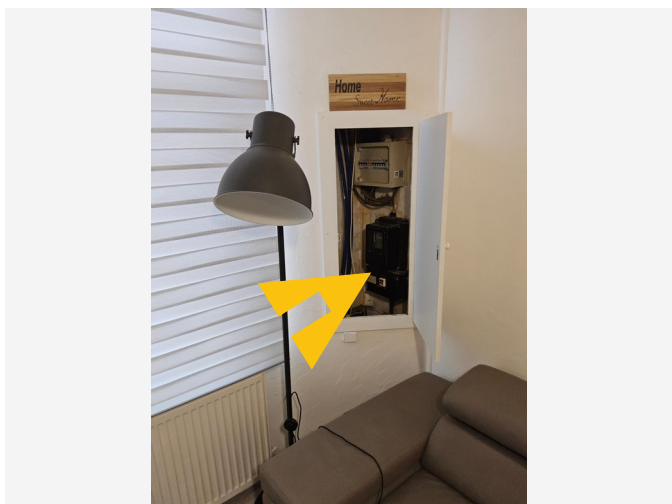
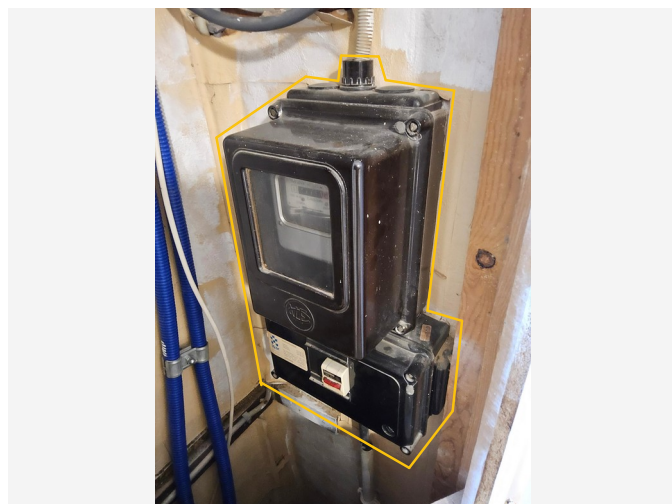
Het asbestmateriaal valt onder de mijlpaal van 2040.

Zorgvuldig beheren

| Eindbeoordeling materiaalrisico | Laag materiaalrisico en/of verlaagde kans op vezelvrijgave |

| Asbestsoort (vezeltype) | Crocidoliet aanwezig |
| Toestand van het materiaal | Onbeschadigd, niet verweerd |

| Beschrijving | Bakeliet tellerkast woonkamer |

- Zorg voor een veilig beheer. Vermijd het beschadigen van het asbestmateriaal. Controleer de toestand jaarlijks op wijzigingen.
- Voer bijkomende staalname(s) uit.

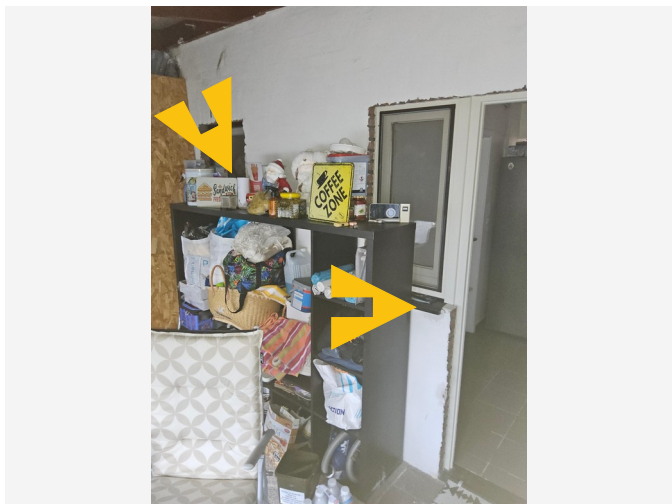
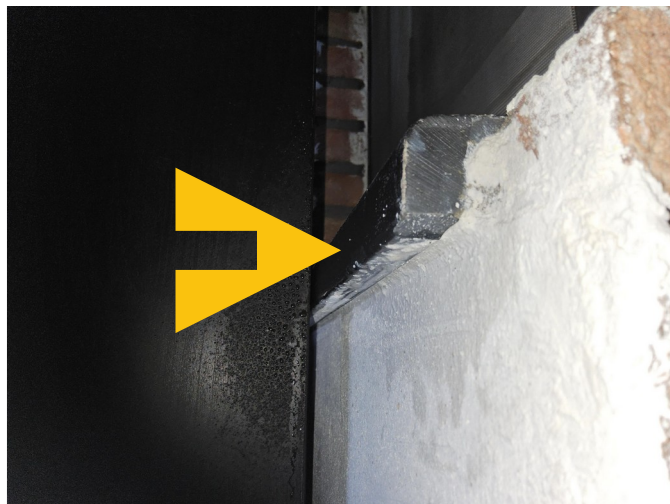
Het asbestmateriaal valt onder de mijlpaal van 2040.

Zorgvuldig beheren

| Eindbeoordeling materiaalrisico | Laag materiaalrisico en/of verlaagde kans op vezelvrijgave |

| Asbestsoort (vezeltype) | Alleen chrysotiel |
| Toestand van het materiaal | Licht beschadigd, licht verweerd. Intact calciumsilicaatmateriaal of categorie III 'gebondenheid' |

| # | Type | Referentie | Resultaat |
|---|---|---|---|
| 3.1 | Puntmonster | 2.1 | Chrysotiel |

| Beschrijving | Raamdorpels achtergevel woning |

- Zorg voor een veilig beheer. Vermijd het beschadigen van het asbestmateriaal. Controleer de toestand jaarlijks op wijzigingen.

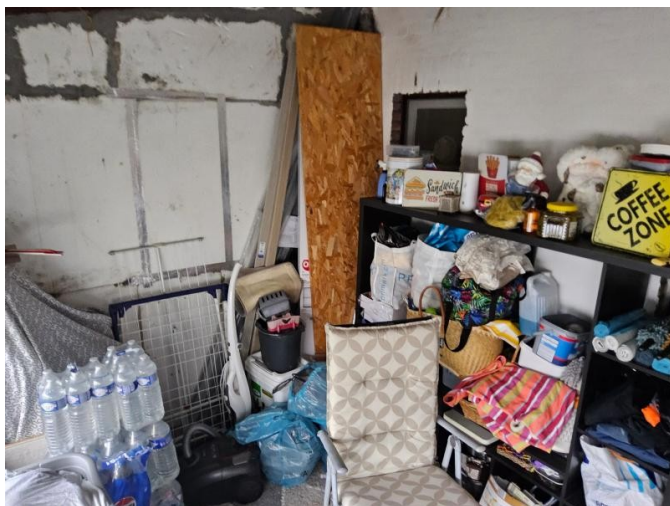
**Reden:** Materiaal in opslag

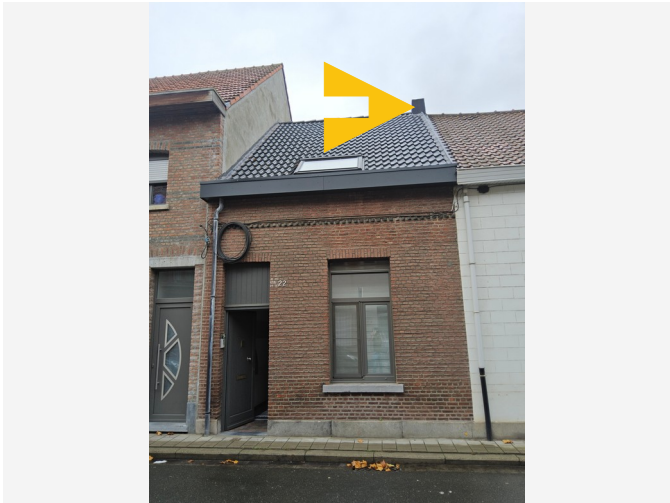
**Reden:** Het te onderzoeken materiaal situeert zich hoger dan 3,50 m te rekenen vanaf een veilige ondergrond
