# Asbestinventarisatetest

Zwaluwenlaan 1/B, 2630 Aartselaar

Attestnummer : 20251126-000063.000

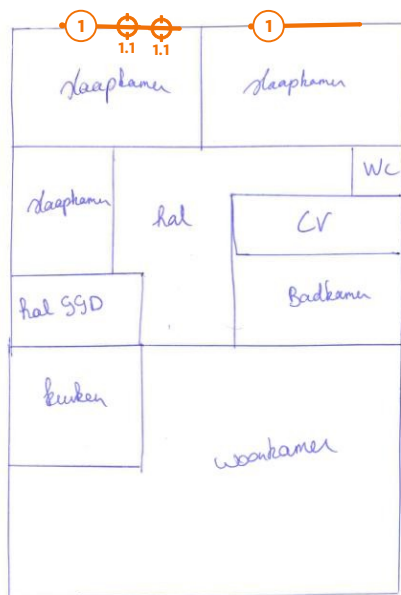
## Plan 1.1: 1ste verdieping mastiek

| Beschrijving | Type | Actie |
|---|---|---|
| 1. Mastiek | Asbestmateriaal | <a href="#">Verwijderen</a> |

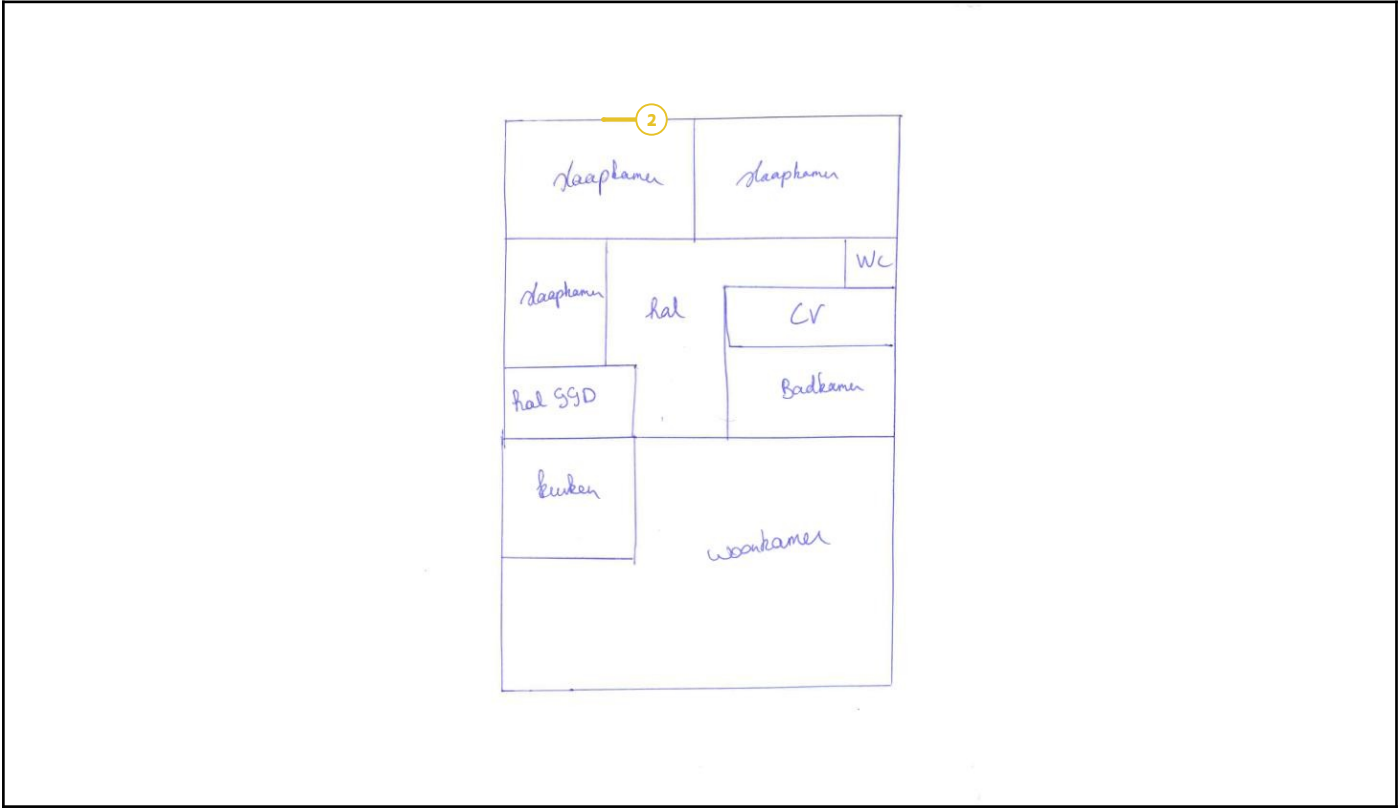
# Plan 1.4: 1ste verdieping terrasdeur

| Beschrijving | Type | Actie |
|---|---|---|
| 2. Glasal deurpaneel | Asbestmateriaal | Zorgvuldig beheren |

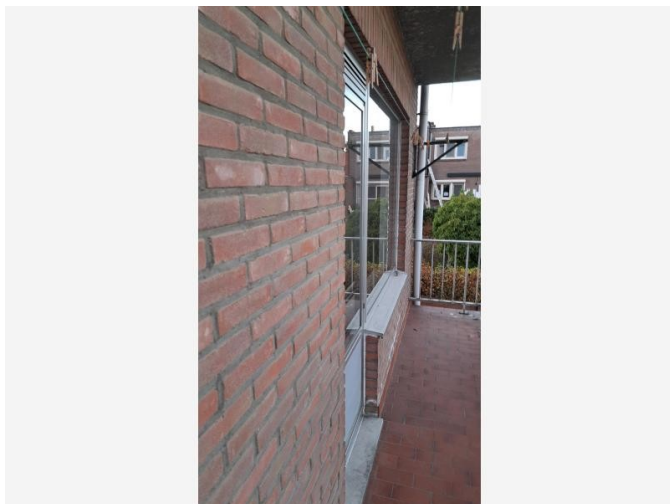
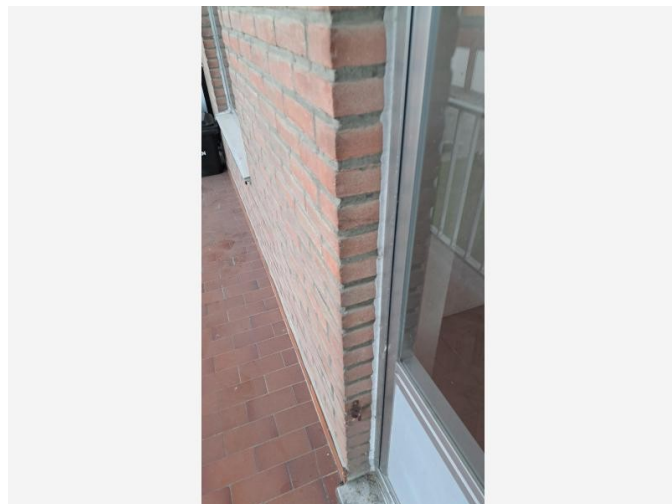
Het asbestmateriaal valt onder de mijlpaal van 2040.

| Eindbeoordeling materiaalrisico | Verhoogd materiaalrisico en/of verhoogde kans op vezelvrijgave |

| Gebondenheid | Categorie 1: hechtgebonden in oorsprong |
| Asbestsoort (vezeltype) | Alleen chrysotiel |
| Asbestconcentratie | Laag (< 50%) |
| Afschermingsgraad van het gehele materiaal | Geheel of deels vrij aan de buitenlucht |
| Toestand van het materiaal | Matig beschadigd, matig verweerd |

| # | Type | Referentie | Resultaat |
|---|---|---|---|
| 1.1 | Mengmonster | M76081 | Chrysotiel |

| Beschrijving | Mastiek |
| Asbestmateriaal | In-situ afwerkingslagen - Pasta, stopverf, voegsel, stopsel, vulsel, mastiek, kitten, ... |

Verwijderen

- Zorg voor een veilig beheer. Vermijd het beschadigen van het asbestmateriaal. Controleer de toestand jaarlijks op wijzigingen.

- Eenvoudige handelingen: mag via doe-het-zelf of door werknemer(s) met opleidingsattest eenvoudige handelingen  
Deze toepassing kan door een aannemer die over een opleidingsattest eenvoudige handelingen beschikt of door een particulier (doe-het-zelf), verwijderd worden indien er geen verhoogd risico op vrijgave van asbestvezels (max. concentratie 0,01 vezels/cm<sup>3</sup> - CODEX Art. VI.3-54) ontstaat en de toepassing voorafgaand wordt gefixeerd/bevochtigd; de individuele elementen zonder machinale werktuigen (boormachine, slijpschijf, hogedrukreiniger,...) en zonder breken of gooien een voor een losgemaakt worden; en ten slotte dubbel en luchtdicht verpakt weggevoerd worden naar een erkend afvalpunt (recyclagepark).

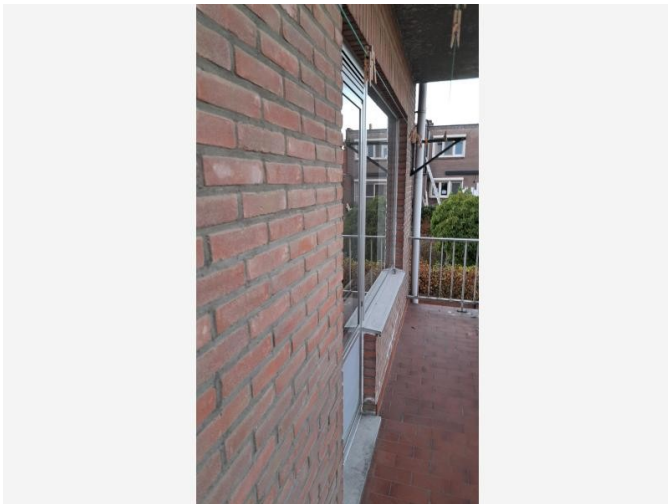
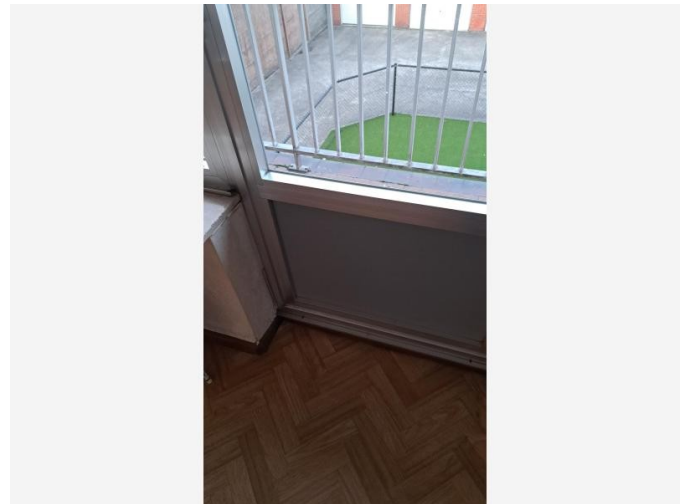
Het asbestmateriaal valt onder de mijlpaal van 2040.

| Eindbeoordeling materiaalrisico | Zeer laag materiaalrisico en/of zeer lage kans op vezelvrijgave |

| Gebondenheid | Categorie 1: hechtgebonden in oorsprong |
| Asbestsoort (vezeltype) | Crocidoliet aanwezig |
| Asbestconcentratie | Laag (< 50%) |
| Afschermingsgraad van het gehele materiaal | Niet stootvaste afscherming |
| Toestand van het materiaal | Onbeschadigd, niet verweerd |

| Beschrijving | Glasal deurpaneel |
| Asbestmateriaal | Plaat, paneel, tablet - Geëmailleerd, type Glasal |

Zorgvuldig beheren

- Zorg voor een veilig beheer. Vermijd het beschadigen van het asbestmateriaal. Controleer de toestand jaarlijks op wijzigingen.
- Voer bijkomende staalname(s) uit.

- Eenvoudige handelingen: mag via doe-het-zelf of door werknemer(s) met opleidingsattest eenvoudige handelingen  
Deze toepassing kan door een aannemer die over een opleidingsattest eenvoudige handelingen beschikt of door een particulier (doe-het-zelf), verwijderd worden indien er geen verhoogd risico op vrijgave van asbestvezels (max. concentratie 0,01 vezels/cm<sup>3</sup> - CODEX Art. VI.3-54) ontstaat en de toepassing voorafgaand wordt gefixeerd/bevochtigd; de individuele elementen zonder machinale werktuigen (boormachine, slijpschijf, hogedrukreiniger,...) en zonder breken of gooien een voor een losgemaakt worden; en ten slotte dubbel en luchtdicht verpakt weggevoerd worden naar een erkend afvalpunt (recyclagepark).

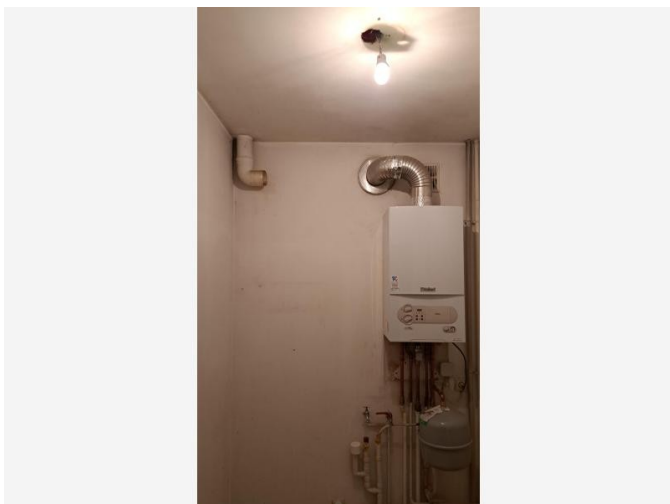
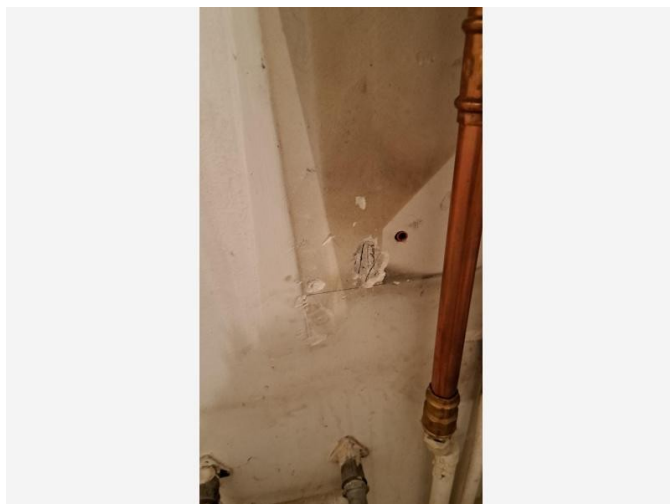
## Fiche 3: Pleisterwerk wanden

Geen asbest

| # | Type | Referentie | Resultaat |
|---|---|---|---|
| 3.1 | Mengmonster | M76079 | Geen asbest |

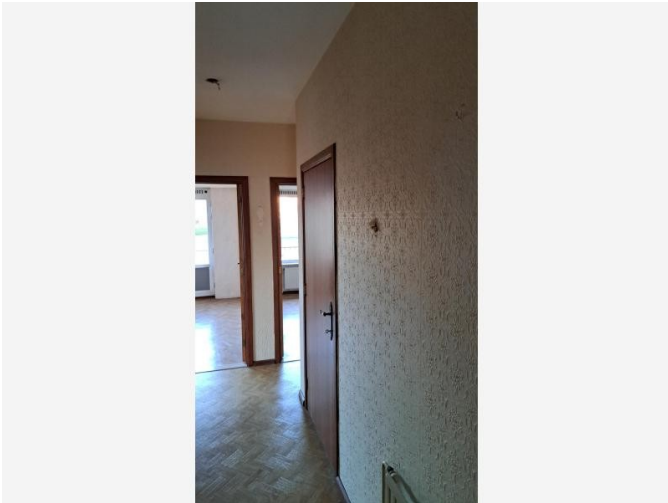
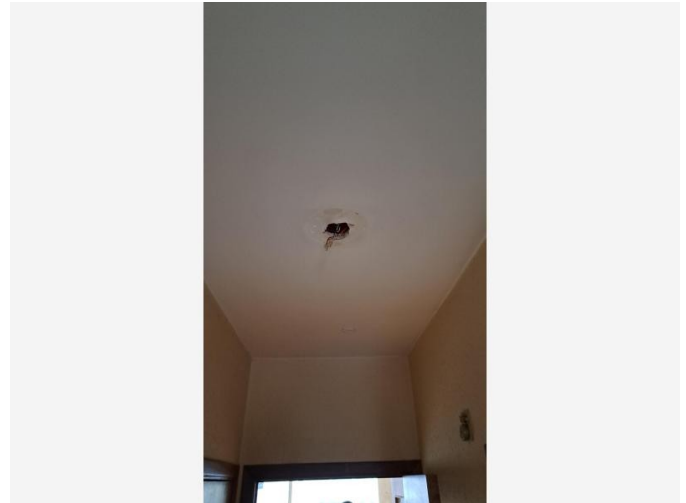
## Fiche 4: Pleisterwerk plafonds

Geen asbest

| # | Type | Referentie | Resultaat |
|---|---|---|---|
| 4.1 | Mengmonster | M760079 | Geen asbest |

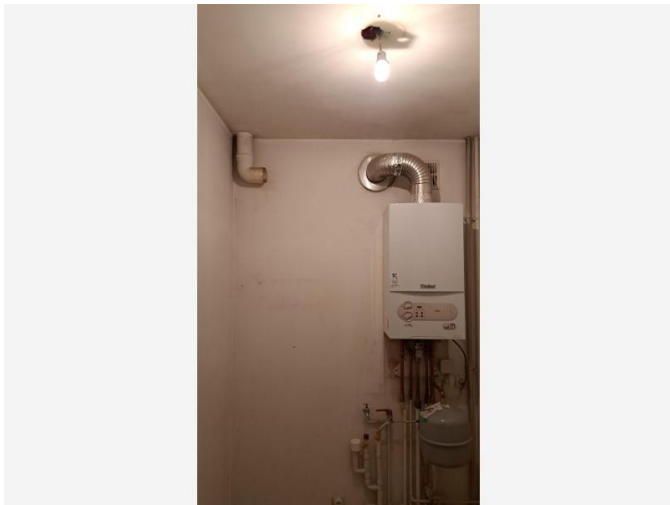
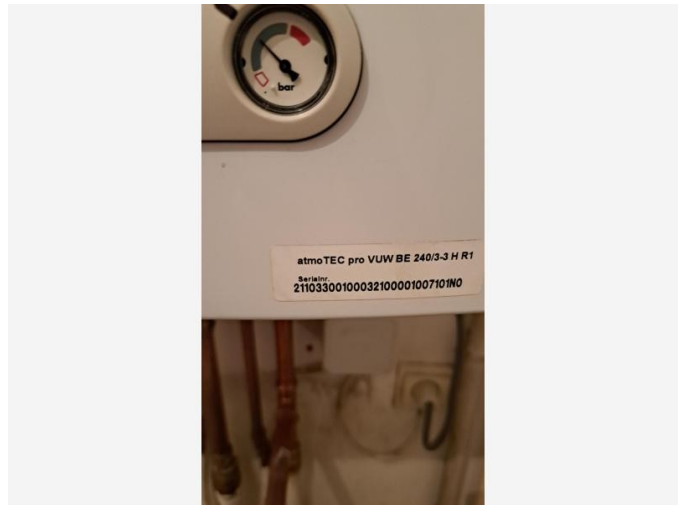
### Fiche 5: CV-ketel (niet verdacht)

| Beschrijving | Notitie | Terug te vinden op plannen |
|---|---|---|
| Fiche 5: CV-ketel (niet verdacht) | De CV-ketel (dichtingen, isolerend materiaal) is niet asbestverdacht. | - |
