# Asbestinventarisatetest

Groenenborgerlaan 22/10, 2610 Antwerpen

Attestnummer : 20250812-000366.000

**Asbestveilig** (maar niet asbestvrij)

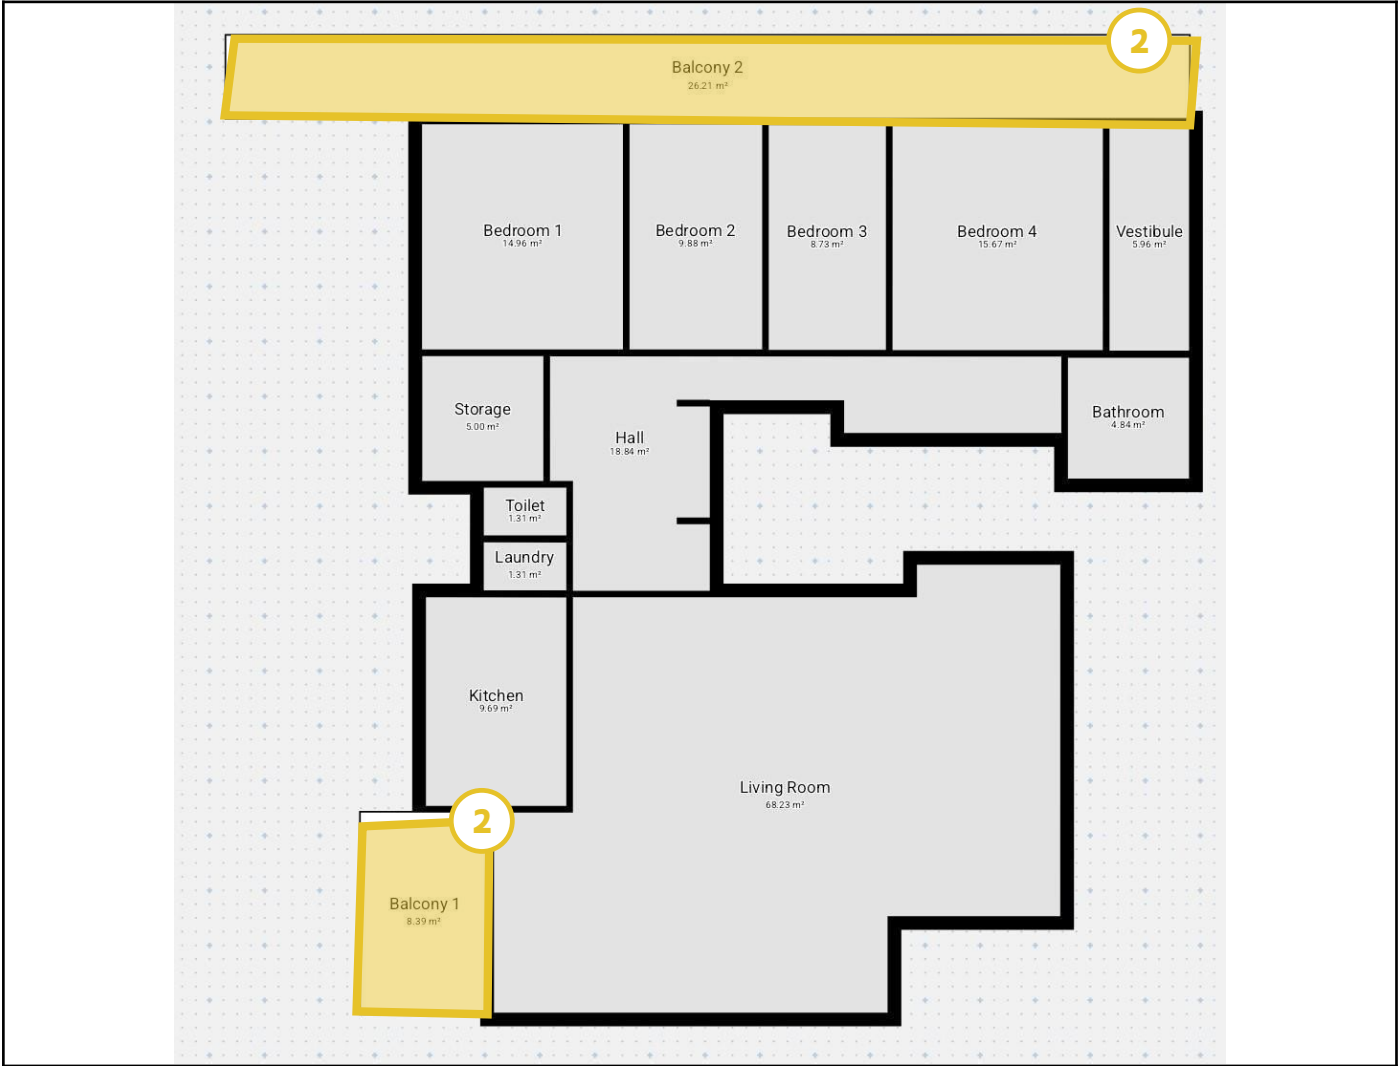
# Plan 1.4: Appartement bus 10

| Beschrijving | Type | Actie |
|---|---|---|
| 2. Vloertegels balkon 1 en 2 | Asbestmateriaal | Zorgvuldig beheren |

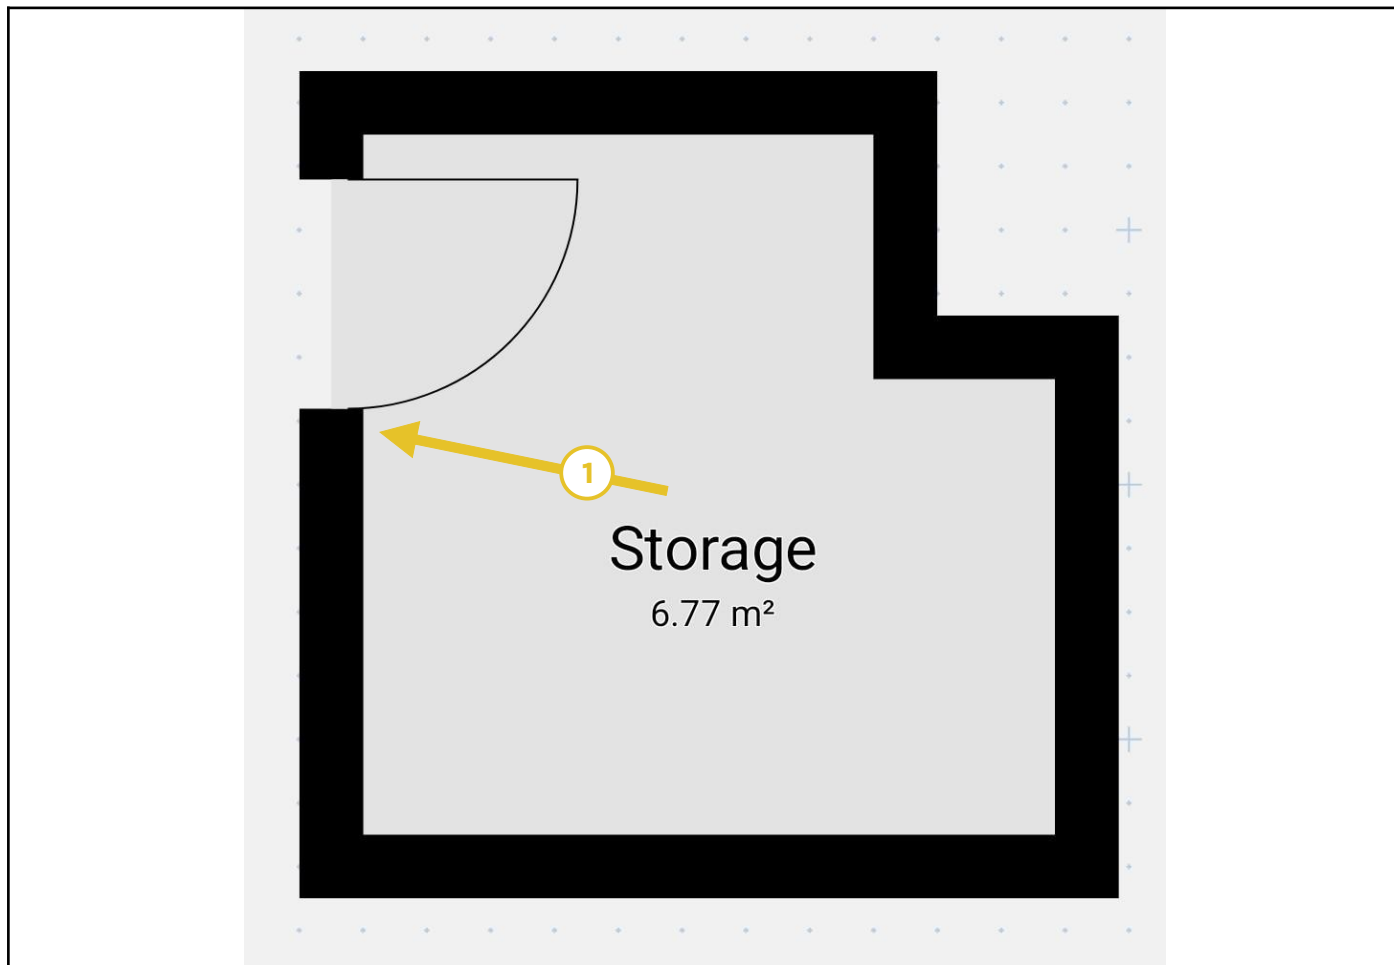
## Plan 1.6: Kelderberging

| Beschrijving | Type | Actie |
|---|---|---|
| 1. Bakeliet elektrische installaties kelderberging | Asbestmateriaal | Zorgvuldig beheren |

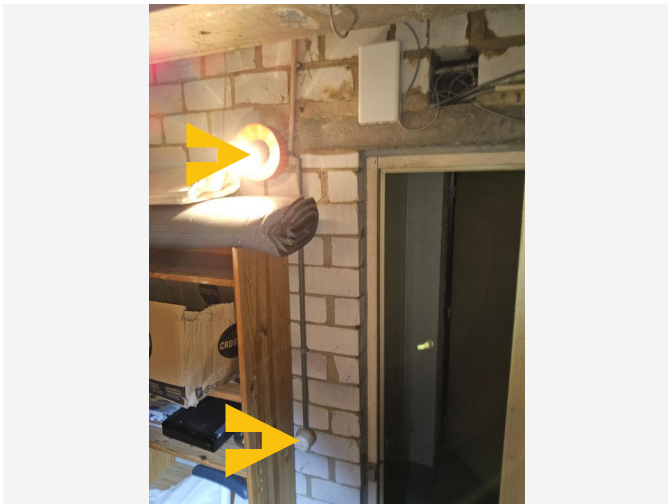
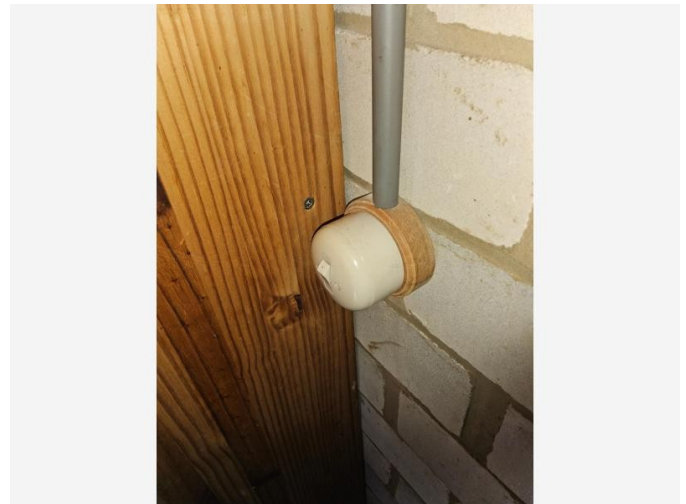
Het asbestmateriaal valt onder de mijlpaal van 2040.

| Eindbeoordeling materiaalrisico | Laag materiaalrisico en/of verlaagde kans op vezelvrijgave |

| Asbestsoort (vezeltype) | Crocidoliet aanwezig |
| Toestand van het materiaal | Onbeschadigd, niet verweerd |

| Beschrijving | Bakeliet elektrische installaties kelderberging |

- Zorg voor een veilig beheer. Vermijd het beschadigen van het asbestmateriaal. Controleer de toestand jaarlijks op wijzigingen.
- Voer bijkomende staalname(s) uit.

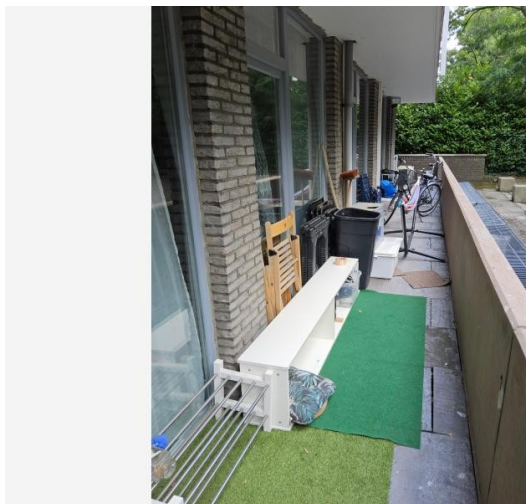
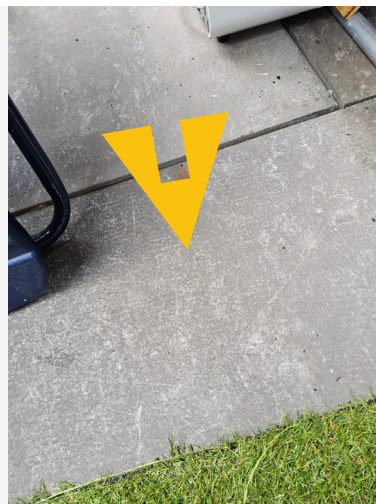
Het asbestmateriaal valt onder de mijlpaal van 2040.

| Eindbeoordeling materiaalrisico | Laag materiaalrisico en/of verlaagde kans op vezelvrijgave |

| Asbestsoort (vezeltype) | Crocidoliet aanwezig |
| Toestand van het materiaal | Licht beschadigd, licht verweerd. Intact calciumsilicaatmateriaal of categorie III 'gebondenheid' |

| Beschrijving | Vloertegels balkon 1 en 2 |

- Zorg voor een veilig beheer. Vermijd het beschadigen van het asbestmateriaal. Controleer de toestand jaarlijks op wijzigingen.
- Voer bijkomende staalname(s) uit.

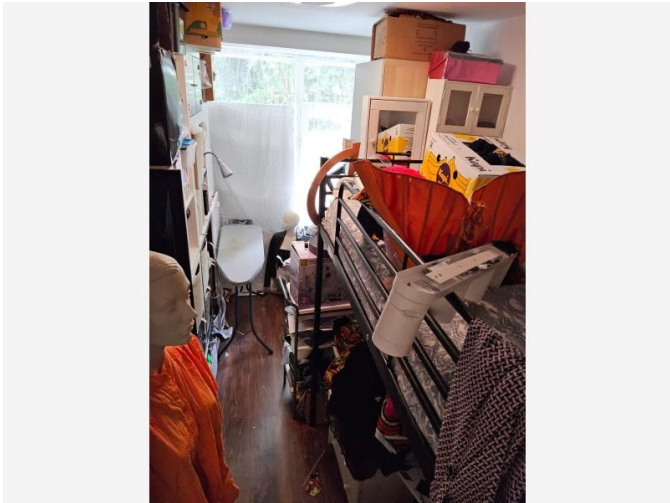
Situeringfoto

**Reden:** Materiaal in opslag

**Uitleg van de asbestdeskundige:** Veel materiaal in opslag waardoor slechts een beperkte inspectie van deze ruimte mogelijk is. Voor een volledige inspectie dient de ruimte volledig leeggemaakt te worden. Gezien de omvang en de aard wordt dit gezien als een middellange termijn onderzoeksbeperking.

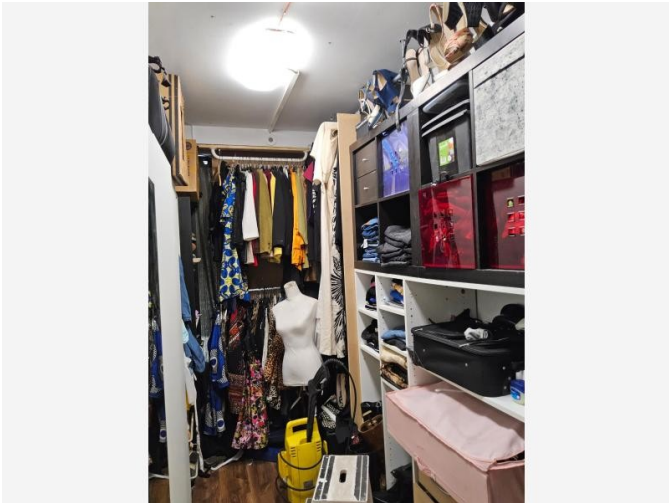
Situeringsfoto

**Reden:** Materiaal in opslag

**Uitleg van de asbestdeskundige:** Veel materiaal in opslag waardoor slechts een beperkte inspectie van deze ruimte mogelijk is. Voor een volledige inspectie dient de ruimte volledig leeggemaakt te worden. Gezien de omvang en de aard wordt dit gezien als een middellange termijn onderzoeksbeperking.

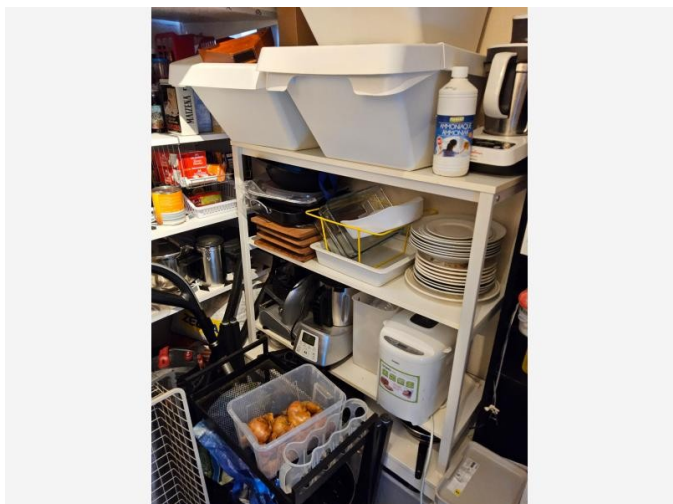
Situeringfoto

**Reden:** Materiaal in opslag

**Uitleg van de asbestdeskundige:** Veel materiaal in opslag waardoor slechts een beperkte inspectie van deze ruimte mogelijk is. Voor een volledige inspectie dient de ruimte volledig leeggemaakt te worden. Gezien de omvang en de aard wordt dit gezien als een middellange termijn onderzoeksbeperking.

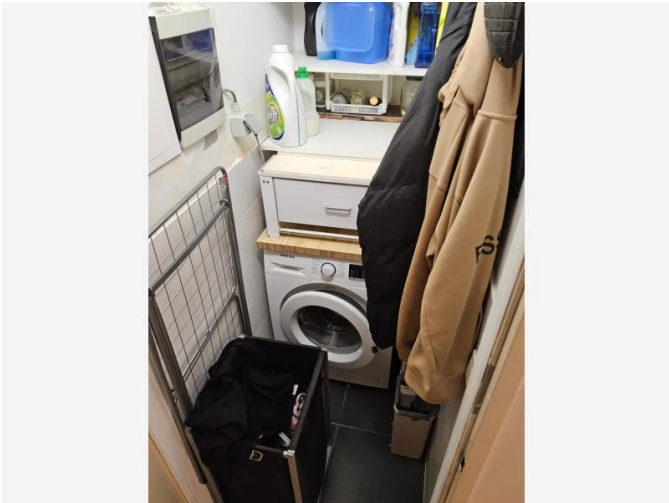
*Situeringfoto*

**Reden:** Materiaal in opslag

**Uitleg van de asbestdeskundige:** Veel materiaal in opslag waardoor slechts een beperkte inspectie van deze ruimte mogelijk is. Voor een volledige inspectie dient de ruimte volledig leeggemaakt te worden. Gezien de omvang en de aard wordt dit gezien als een middellange termijn onderzoeksbeperking.

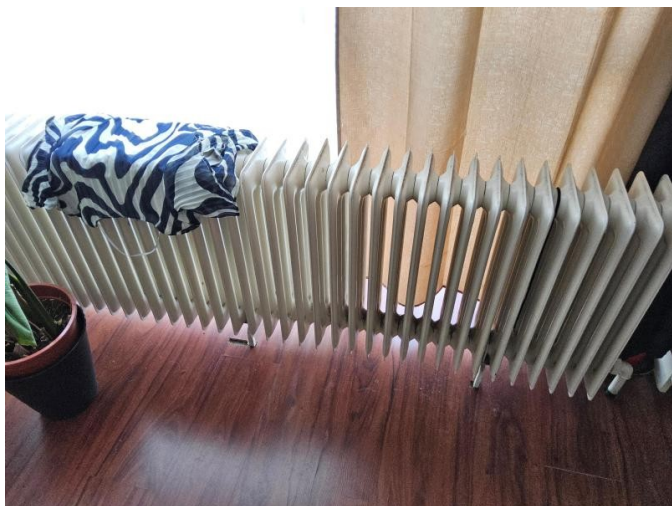
Vrije foto

De pakkingen en dichtingen in deze radiatoren kunnen asbest bevatten. Dit kan niet met zekerheid worden vastgesteld binnen het kader van het niet-destructief onderzoek.

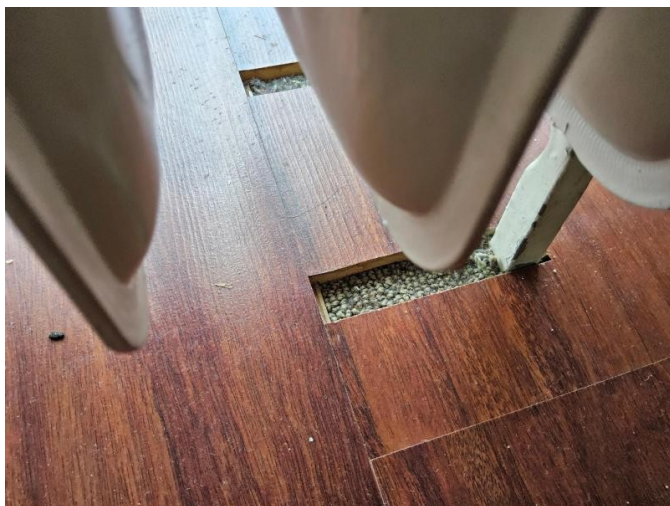
Vrije foto

Alle vloeren met uitzondering van de vloeren in het toilet, de keuken en de wasplaats werden afgewerkt met laminaat. In de woonkamer, de gang en slaapkamer 2 kunnen er sporen van een vast tapijt worden aangetroffen onder deze laminaat. Geen verder onderzoek van de onderliggende lagen mogelijk binnen het kader van het niet-destructief onderzoek.

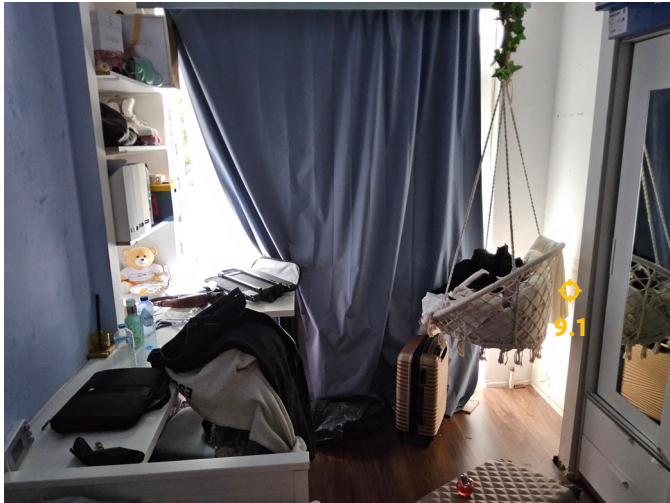
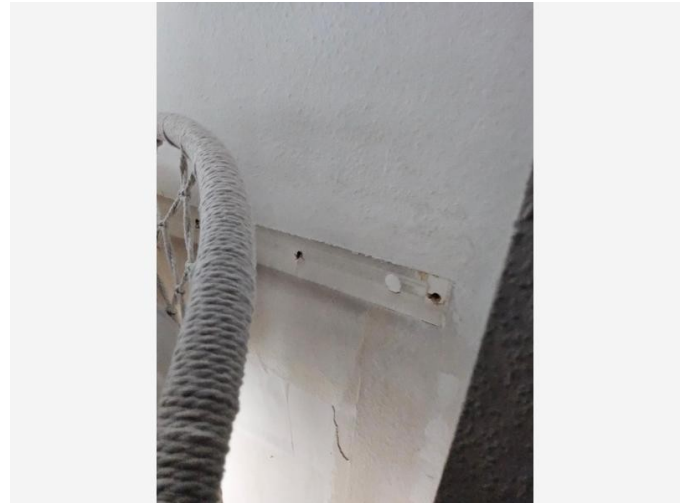
## Fiche 9: Pleisterwerk binnenmuren appartement

Geen asbest

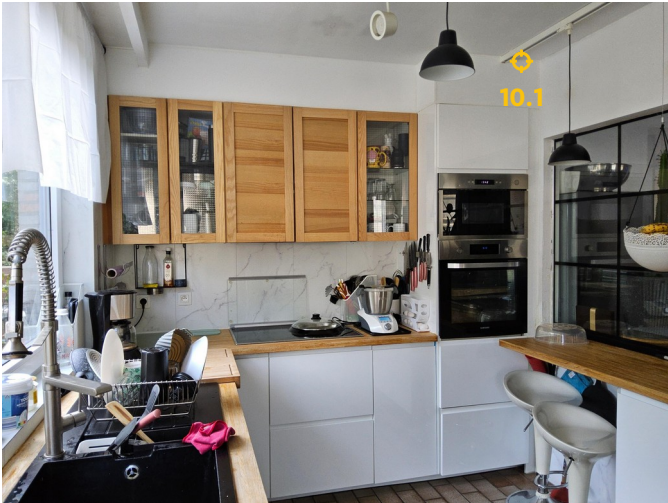
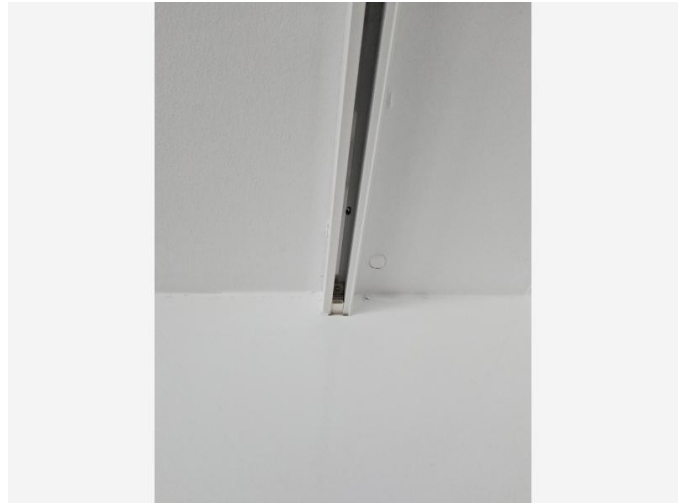
## Fiche 10: Pleisterwerk plafonds appartement

Geen asbest
